# 2016年8月東北豪雨による岩手県内の河川災害調査結果 —岩手県久慈川の流木調査—

## 要 旨

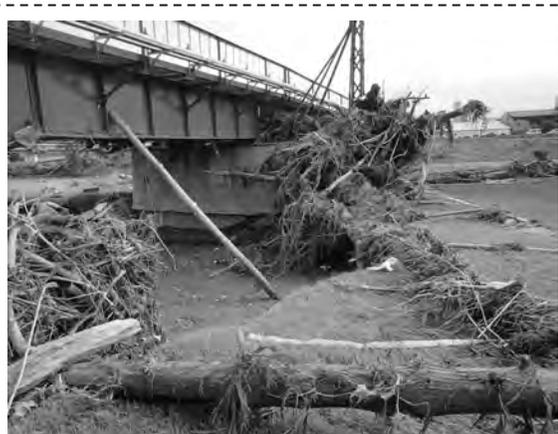
写真-1 久慈川鉄道橋の流木堆積  
(2016年9月2日撮影)

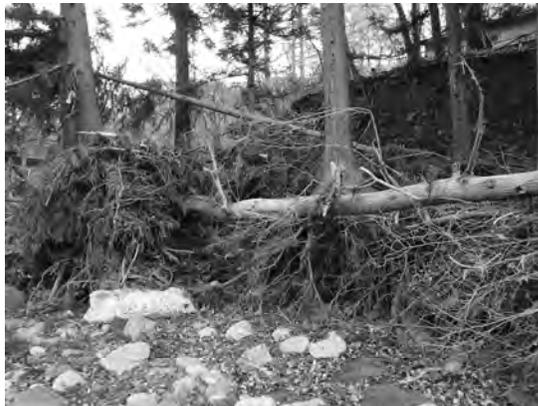
写真-2 河岸侵食によって根が露出したスギ

本である。倒木は、生息場所で幹が倒れたものと考え、根の一部が埋まって、幹が倒伏したものを倒木とした。流木の多くは、根や枝葉が損なわれており、流出過程に折損したものと考えられる。また、写真-2のように河岸侵食によって根が露出した木や、根の周辺が洗掘されて倒伏した木は見られたが、立木の幹が切断された切り株は見られなかった。図-2に観測した木の直径分布を示す。直径は幹の断面が円であると仮定し、調査で計測した周囲長から求めた。倒木の直径で、10cm未満の本数が多いのは、群生していた低木のヤナギを計測したためである。

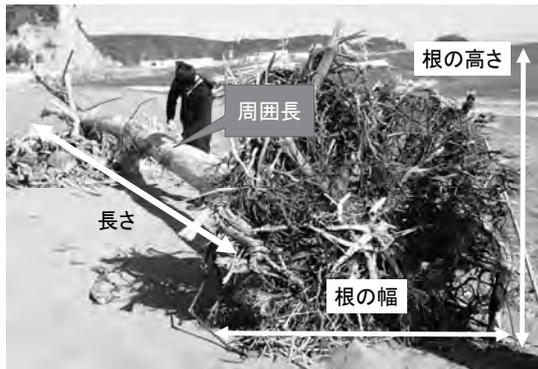
調査では，場所，長さ，周囲長のほか，根が残されている場合は，根の高さと幅を計測した。計測内容については，写真-3に示す。また，年輪計測のためのコアを採取し，樹皮や葉から種類を推測し，不明な場合は針葉樹か広葉樹を記録した。

写真-3 流木の計測場所

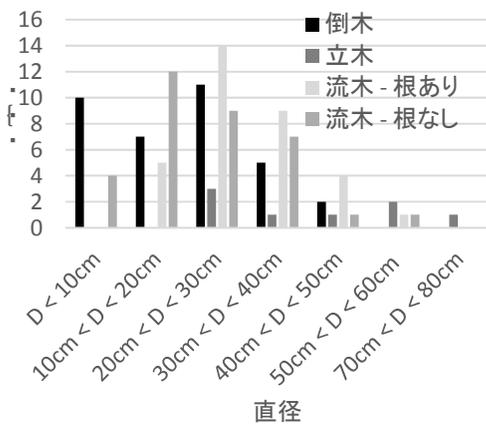
図-1 直径分布
