発掘調査より知られる貞観一一年（八六九）陸奥国 巨大地震・津波の被害とその復興

柳澤和明

史林 九六巻一号 二〇一三年一月

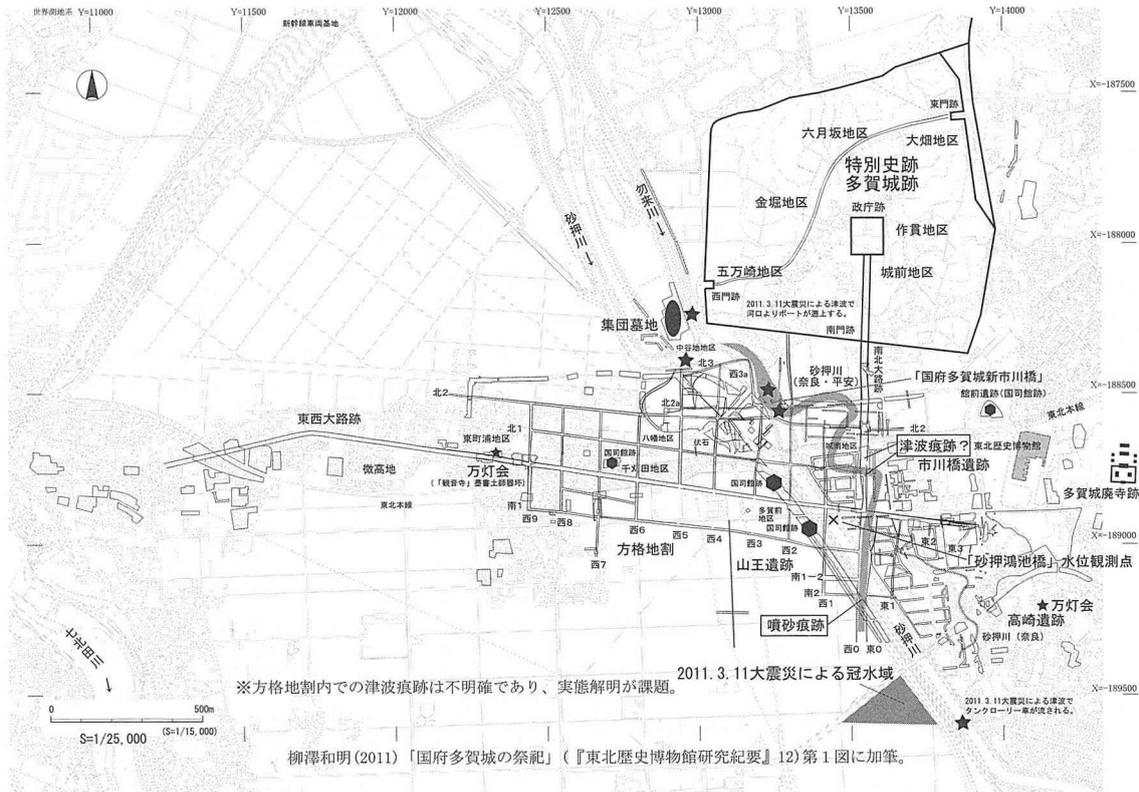
第2図 国府多賀城全体図

八世紀末頃(多賀城政庁第Ⅲ2期に相当)、多賀城の城内では政庁と実務官衙の整備が集中的に行われ、城外では政庁―外郭南門間道路の南延長にあたる南北大路、及び外郭南辺築地塀から約五町離れた東西大路を基準として、南北・東西道路で区画された町並みが形成され始め、城内・城外一体となった都市的景観が出現する(第2図)。この都市的景観の整備は、桓武帝の征夷に伴う坂東諸国からの人的・物的支援体制の整備や多賀城に併設されていた鎮守府の胆沢城への移転に連動するもの、と評価される^①。東西・南北道路網による方格地割は、これまでの研究成果を参考^②にすると、以下の四時期に区分され、段階的に発展・推移している(第3・4図)。

城内各所の丘陵上には実務官衙が設けられ、城前・作貫・大畑・六月坂・金堀・五万崎地区で実務官衙が検出されている(第2図)。このうち、城前地区では政庁第三期の実務官衙が被害を受け、貞観一一年(八六九)陸奥国巨大地震後には官衙が衰退して建物数が減少することが明らかになっている。外郭東門に隣接する大畑地区官衙では、官衙を方形に区画していた材木塀と北辺材木塀中央に設けられていた大畑地区官衙北門(掘立柱式八脚門)を地震後の政庁第四期に撤去し、官衙内部の建物数が減少しながらも一〇世紀前半頃まで官衙として維持されている。六月坂地区では中心的建物とみられる二棟東西に並ぶ四面廂付き掘立柱建物を解体して、その位置に三間×三間の礎石式総柱建物を造営している。官衙の使用われ方に変化のあったことがうかがえる。また、政庁東側の作貫地区では、コ字形をして西側の政庁を向く主要殿舎が同一位置で政庁第四期に建て替えられ、復興されている。五万崎地区の城内東西道路跡南側では、政庁第四期にも官衙が存続し、最も充実している。このように、城内各所の実務官衙も貞観一一年(八六九)陸奥国巨大地震後に復興を遂げている。

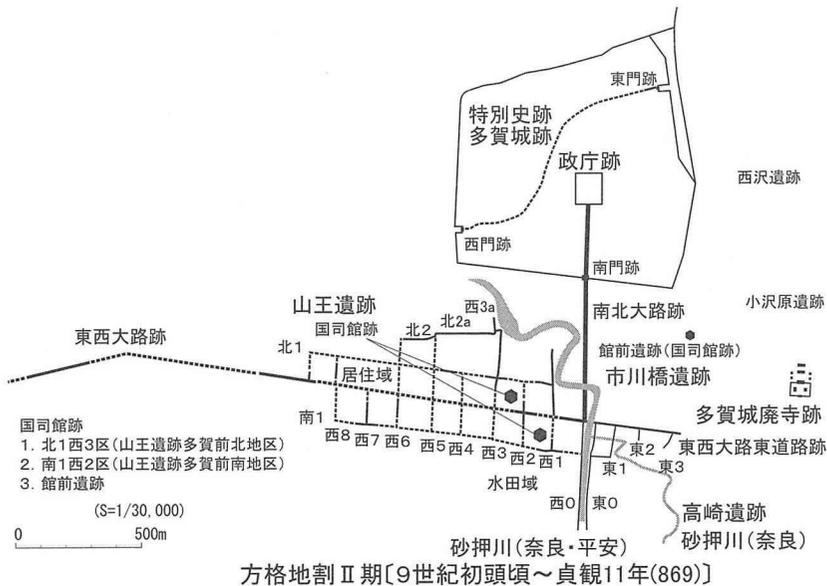
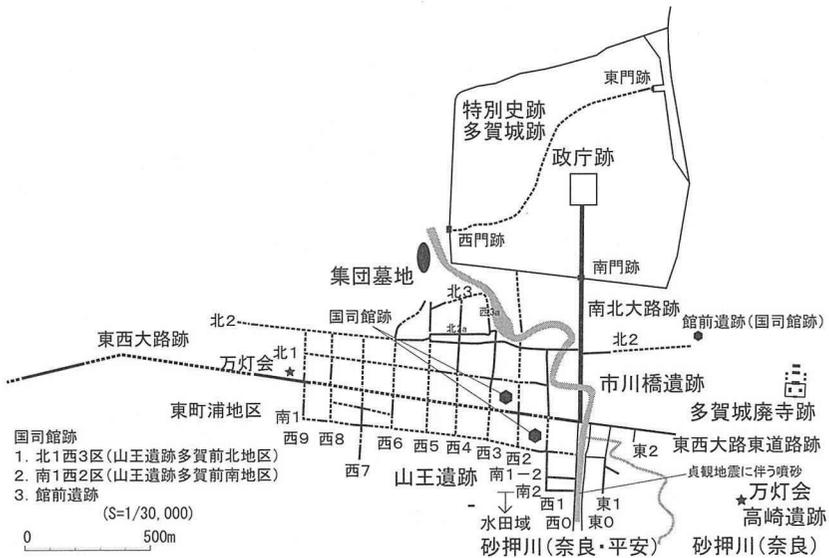
第3図 貞觀11年(869)陸奥国巨大地震前後の方格地割

東西大路の南北両側に小路を設け、方格地割が形成される段階(第3図上)。北1道路以北にも道路が施工されたが、部分的。方格地割内の東西大路に面した一等地の北1西3区、南1西2区は国守館で、南1西2区の国守館には遣り水を配する庭園が伴う。他の区画でも建物が多く建て替えられ、井戸も設けられるなど、方格地割内が居住域となった。一方、東西大路以北の南北大路両側近くには、小路が設けられないが、大型南北棟が並ぶなど公的な様相を示す。南1道路以南、砂押川両側では水田・畑があり、耕作域として利用された。多賀城外郭東辺より東側の西沢遺跡、多賀城廢寺周辺の小沢

北2道路を長く施工し、北3・南2・西9道路や南1-2間・東西大路-南1間道路など小路を新たに造営し、方格地割と居住域が拡大された段階（第3図下）。東3道路は廃絶。南北・東西大路交差点付近の道路や区画内では黒褐色粘質シルト土（津波堆積層？）が堆積し、Ⅱ期にあった大型南北棟が廃絶して、小規模な建物が建てられるようになり、利用形態が変化した。南2道路以南、砂押川近くでは引き続き耕作域として利用された。方格地割外、砂押川河川敷の市川橋遺跡中谷地地区では、貞観一一年（八六九）陸奥国巨大地震後に出された同年一〇月一三日の清和天皇詔を契機に集団墓地が形成された^③。一〇世紀初頭、前葉頃、方格地割外の東・西で、多賀城廃寺主導により万灯会が開催された。

貞観一一年（八六九）陸奥国巨大地震後の方格地割Ⅲ期には、城外の方格地割も道路が各所で改修され、内部の掘立柱建物も相次いで建て替えられている。また、地震後に新設された北2道路などもあり、居住区が拡大している。多くの道路では地震後に側溝の位置をずらしており、路面が盛土されて改修されている箇所も多い。貞観津波痕跡は認められないが、貞観地震後の復興の様子がよくわかる調査事例の一つに、東西大路東道路跡の調査がある^④。ここでは、貞観地震当時のSD1616D南側溝には地山ブロックを多く含む黒褐色土が自然堆積し、この上と路面上を黒褐色粘土、黄褐色砂、丘陵部岩盤ブロックで整地してからE側溝を復興している。その最上層に一〇世紀前葉頃に降灰した灰白色火山灰が堆積している。

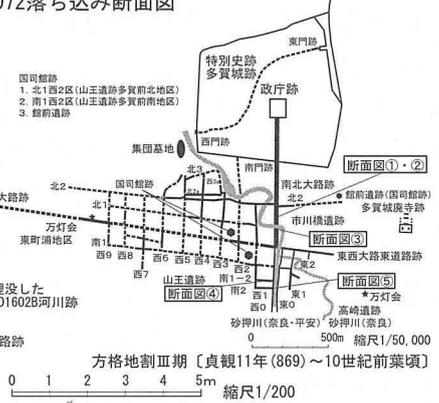
第5図 多賀城城跡外における貞観11年(869)陸奥国巨大地震の津波痕跡?(可能性の指摘)(1)

- ① 古代のSX1812砂押川跡と交差し、SX1777橋跡のかかった地点より約五六メートル北のSX1800南北大路跡（第5図①）。路面が凸凹となり、その窪みに暗灰黄色砂・粗砂互層が堆積。

C東側溝上面と路面を壊すSX1779
 [暗灰黄色砂・粗砂互層、貞観11年(869)陸奥国巨大地震津波堆積層?]
 標高3.000m

④埋没したSD1602B砂押川支流の上に新たに造営されたSX3461南1—2間道路跡断面図

② 古代のSX1812砂押川跡と交差し、SX1777橋跡のかかった地点より約五〇メートル北のSX1800南北大路跡(第5図②)。断面図①の南約六メートル。SD1767C東側溝の上部及び路面上が挟られるように底面が凸凹に削平され、暗灰黄色砂・粗砂互層が堆積(SX1779)。

③ 古代のSX1812砂押川跡と交差し、SX1777橋跡のかかった地点のすぐ南側、南北大路路面上のSX2079・3072落ち込み(第5図③)。両者は洪水によって路面を侵食したとみられる一連の落ち込みで、黄褐色粗砂が堆積。

④ 直線的に改修されたSD2000砂押川跡の西約三〇メートルに位置する支流のSD1602B河川跡(第5図④)。九世紀中葉頃に埋没、その上を整地してから貞観地震後にSX3461A南1—2間道路が造営されている。貞観地震津波の遡上で埋没した可能性がある。

①③の津波堆積物の可能性のある土層について、多賀城市埋蔵文化財調査センターは珪藻分析を行い、発掘調査報告書で公表している。しかし海生域種群の珪藻は検出されず、淡水域種群の珪藻が大多数を占め、汽水域種群の珪藻が少数検出されたことから、津波堆積物とは断定できないとしている。^⑪ また、①・②地点と東西大路・南北大路交差点付近については、東北大学の研究グループが二〇〇〇年の発掘調査時に現地踏査を行って独自に珪藻分析を行い、海生域種群の珪藻は検出されないものの、河川を遡上した貞観津波堆積物の可能性のあることを指摘している。^⑫

が希釈されて淡水が卓越・全置換すること、珪藻殻も同様で、海水成分が失われてついには淡水成分となる、とのご教授をいただいた。したがって、①②③の堆積層が津波堆積物である可能性は十分にあるだろう。その場合には、砂押川と交差するSX1777橋跡を中心に南北二〇〇メートル程にわたり、国府多賀城の基幹道路である南北大路が破壊・冠水して機能が麻痺したことになるだろう。④・⑤の調査箇所も、貞観地震の前後の状況からみて、十分可能性があると考えている。

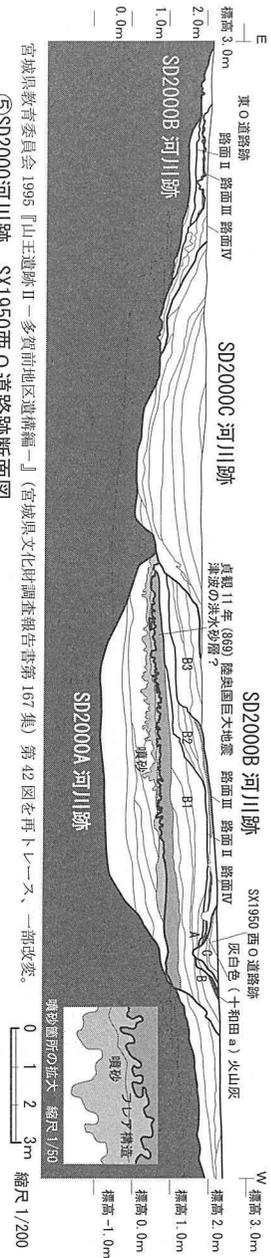
第6図 多賀城跡外における貞観11年(869)陸奥国巨大地震の津波痕跡? (可能性の指摘) (2)

宮城県教育委員会 1995 『山王遺跡Ⅱ—多賀前地区遺構編一』(宮城県文化財調査報告書第167集) 第42図を再トレース、一部改変。
 ⑤SD2000河川跡、SX1950西O道路跡断面図

⑤ 南2道路跡に近いSD2000B河川跡(第6図⑤)。川底にまで噴砂が噴出し、その直上に津波堆積物の可能性のある砂層が堆積する。この砂層が堆積した貞観地震後に、B河川右岸際まで南2道路が造営され、居住域が拡大して

また、南2道路に近いSD2000砂押川跡の発掘調査では、B河川跡川底まで噴出した噴砂の痕跡が認められ、その直上の砂層とともに貞観地震に伴う可能性が指摘されている。^⑤これ以外に宮城県教育委員会と多賀城市教育委員会による山王・市川橋遺跡の発掘調査報告書には、貞観津波堆積物の指摘はなく、津波痕跡の具体的な様相は不明確である。^⑥

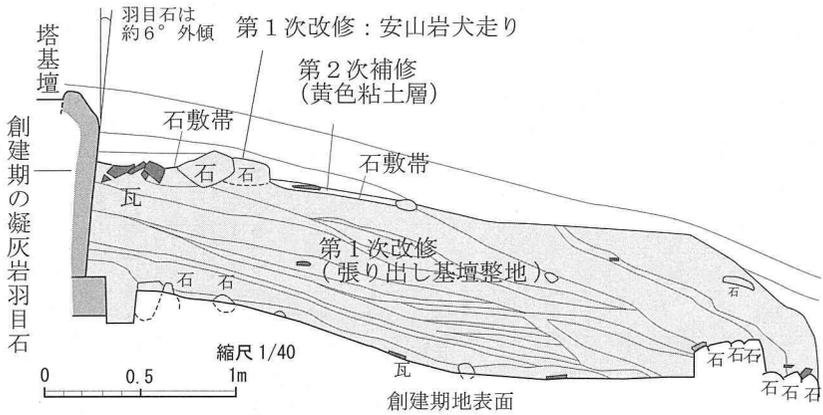
第8図 多賀城廢寺跡三重塔跡基壇断面図

III期(第2次補 修)9世紀末 (10世紀初め) ~10世紀前半 以降、塔・金堂 焼失。	【第2次補修】 第1次補修の上に10~20cm の粘土を貼り、創建基壇羽目 石外側に凝灰岩切石を並べ た拡張基壇。第2次補修土に 政庁第IV期の瓦を含む。基壇 外側の改修のみで、塔自体は 建て直していない。初層に装 階を回したと推定。 ※第2次補修土の上に焼土混 じり瓦層(塔の火災)。火災の 時期は猿投産折戸53号窯式 の灰釉陶器段皿・壇より新し いことから、10世紀前半以降。	【第2次補修】 基壇の東面の瓦敷 の上に10~20cm の粘土を貼り、部 分的に改修。第2 次補修粘土層上よ り政庁第IV期の瓦 出土。	火災で焼失。瓦敷 上に焼け落ちた瓦 には政庁第IV期ま での瓦が含まれる。 →火災は政庁第IV 期の始まりである 869年以降。				掘立柱建 物跡(10× 2間)= 小子房C						
IV期(塔・講堂 焼失後の終末 期)		金堂焼失後、基壇 上に小規模な礎石 建物(2×2間の小 堂)。	講堂焼失後に、基 壇中央北寄りに講 堂より規模の小さ な第2次礎石建物 (3×2間の身舎+ 四面廂)。			?	掘立柱建 物跡(10× 2間)= 小子房D	?	?			?	?
