北陸地方を中心とした広域雪氷災害に関する調査研究

要 旨

キーワード：日本海寒帯気団収束帯、車両滞留、水道管凍結、屋根雪荷重、冠雪害、雪崩災害、雪泥流

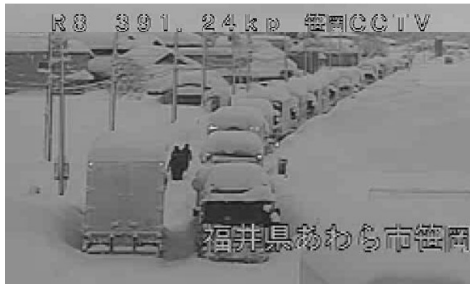
2018年2月4日から7日かけて福井県嶺北地方は大雪に見舞われ、福井市では昭和56豪雪以来37年ぶりに最深積雪が140cmを超えた(図-8)。この大雪により、福井県坂井市から石川県加賀市に亘る国道8号線では、スタック車両が多発し、大規模な車両滞留が生じた。その延長は最大で約20kmであり、滞留車両台数は最大で約1500台に及んだ(写真-1)。車両滞留による通行止めは2月6日11時から2月9日5時までの66時間であった。

写真-1 車両滞留の状況（引用：国道8号冬期道路交通確保対策会議（第1回）配布資料）

最初の車両滞留は、5 cm/h 以上の降雪が断続的に続いた2月6日0時から2時の間に発生した。0時に3台、1時に1台、2時に1台がそれぞれスタックしたが、牽引によって排除され、一時的な車両滞留に留まった。その後、4時にもスタック車両が発生したものの、チェーン装着によって自力で脱出している。降雪が強まった6時から2台のスタック、大型車のすれ違い接触事故、路上でのチェーン装着作業が発生し、再び車両が停留した。この時、強く連続的な降雪が伴い、発進不能車両の後続車両も全て雪に埋もれて動けなくなり、車両滞留が常態化した。

過去の車両滞留の発端となったスタック車両は殆どがチェーン未装着の大型車両である。トラック協会所属の事業者を対象にしたヒアリングの結果、97%がチェーン携行しているものの、チェーン装着箇所が十分に整備されていないや装着のタイミングが難しいなど、適切なチェーン装着は簡単でないことが示唆された。道路管理者の中でチェーン規制の検討が行われている中、適切かつ有効なチェーン装着について工学的見地から車両・タイヤ条件、道路条件および雪氷条件を考慮した検討が望まれる。

大雪当時、国土交通省では、道路情報板、記者発表、ホームページ、twitter、Facebook によって道路情報をきめ細やかに発信していたが、国土交通省が実施したヒアリングでは、情報発信を知らない、テレビでの情報提供を充実してほしい、など改善点が見られた。今回の車両滞留では、メディアで大きく報道された後にも滞留が延伸した区間もあった。新たに車両が滞留に加わらないように、情報提供の内容や発信方法については更なる検討が必要である。

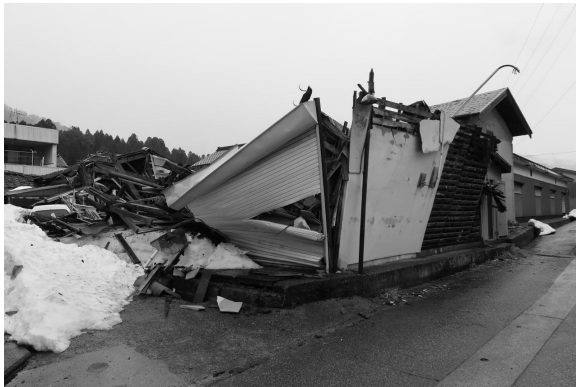
文献（中日新聞Web，2018）によれば，2月4日午前，近隣住民が大きな音を聞いて市役所に通報した。文献（中日新聞Web，2018）の報道写真の状況から推察するに，屋根雪処理などは行われていなかったと考えられる。現地で確認したところ，構造は木造トラス構造，一部の梁は鉄骨補強であった。（写真-2参照）管理もされていなかった上に老朽化が進ん

でいたものと推定される。このような老朽化した建築物の耐雪耐力を推定することは、今後日本で多発するであろう限界村落における建物倒壊の予測を行う上で貴重な資料と言える。

写真-2 勝山市の空き工場の倒壊状況 (3月9日調査)

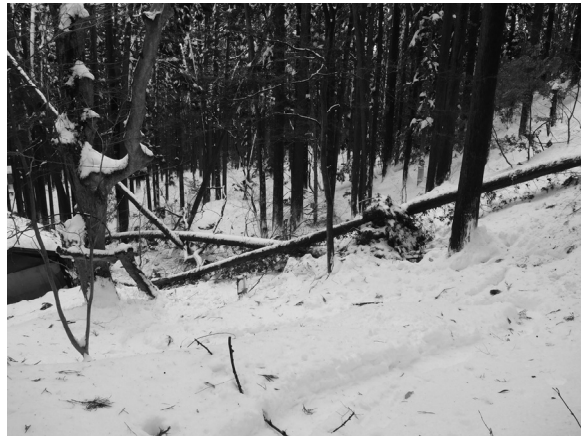
「清水茶屋」付近、およびその西側の急斜面には、冠雪の荷重によって根返り、幹折れ、枝折れなどの被害を被った樹木が多く見られた。顕著な被害を受けた9本の樹木のうち8本がスギであり、そのうち7本の被害形態が「根返り」であった。残り2本の被害は、スギの幹折れとケヤキと思われる広葉樹の枝折れ（太い枝2本）である。事故現場である「清水茶屋」のすぐ脇では、スギ2本の根返りと広葉樹の枝折れがお互いにごく近い場所で起こっていた（写真-3）。被害を受けたスギはいずれも胸高直径が30～50 cmあり、樹高は30 m程度であった。一般に、樹高が大きいものに対して直径が小さい（「形状比」が大きい）細長い木ほど冠雪害を受けやすいとされる（例えば石川ほか，1987）。しかし今回被害を受けたスギやその周辺のスギは、極端に細長い形状を示してはいなかった。

写真-3 死亡事故発生地点における冠雪害の状況

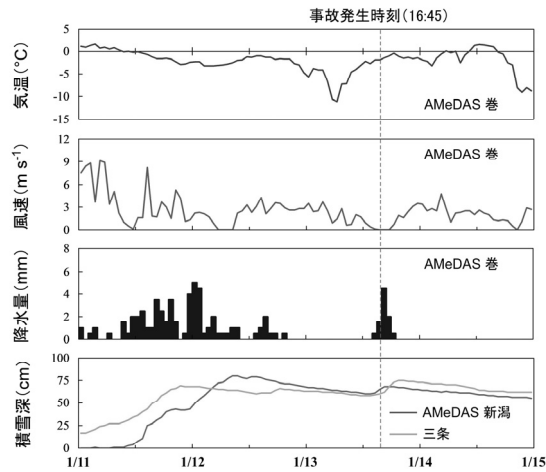
弥彦山の事故現場に最も近い気象庁アメダスの巻観測所における、1月11日から14日までの気温、風速、降水量と、アメダス新潟観測所、および新潟県土木部によって三条で観測された積雪深の推移を図-13に示す。巻では1月8日から断続的に降水が続いていたが、10日午後以降は気温が2℃以下に下がり、強風のもとで湿った雪が降っていたものと考えられる。11日午前中も同様の気象条件が続いたが、11日午後になると気温が氷点下になるとともに降水量が増加して、乾いた雪が激しく降る状況となった。12日になると氷点下の気温は続いたが、降水量は小さくなり、また風速も弱まっている。12日夜半から13日午後の、事故の起こる少し前までは降水は観測されず、氷点下の気温で風も弱い状況が続いていた。そして巻では15時ころから再び雪が降りだし、16時から16時半ころにかけては強い降り方になっていた。

冠雪害発生時の気象条件はかなり多様であることが知られているが、地上気温については「-3～3℃」、とくにプラスからマイナスへと推移していく条件下では、みぞれや濡れ雪が枝葉に凍着するために冠雪が発生しやすいとされている（例えば石川ほか，1987）。弥彦山の場合、11日午前中までに降っていた湿雪がその後の低い気温の下で枝葉に凍着し、それ以降に降った乾雪がさらに堆積・付着して荷重が増加した可能性があると考えられる。ただし、死亡事故につながった根返りによる倒伏がどのような過程で起こったかについては不明である。

図-13 2018年1月11日～14日における、アメダス巻観測所での気温・風速・降水量の推移、およびアメダス新潟観測所と新潟県土木部によって三条で観測された積雪深の推移

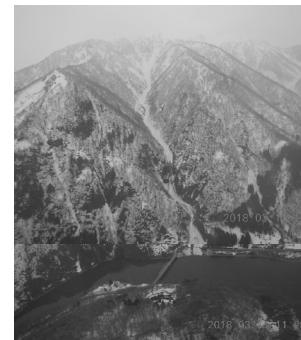
発生した斜面、雪崩の発生状況は図-14のとおりである。2回の雪崩とも道路に設置されたスノーシェッドよりも幅が広く流れ、道路上にデブリが堆積した。2月13日の雪崩は道路下のダム湖上を流下しさらに、対岸に乗り上げていた（図-15）。ダム湖には雪崩による倒木やデブリが湖面に浮かんだ状態であった。3月9日に発生した雪崩の発生区を上空から調査した結果（図-16）、表層雪崩の破断面と推定される形跡と小規模な全層雪崩の発生跡が確認された。

図-16 2回目の雪崩の発生状況（2018年3月11日調査）

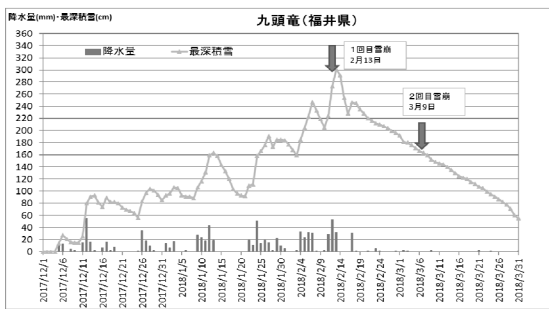
1回目の雪崩は アメダス九頭竜（標高436 m）、気象積雪状況（図-16）から、最も積雪が増加した大量降雪時に発生している。雪崩発生区の標高が1350 mで稜線には雪底も確認されており、風下側の不安定な新雪が崩落して発生した表層雪崩と推定される。また、図-17と図-18に示すアメダス大野（標高182 m）での気象状況果から、第2回目の雪崩は、発生区付近では雨や湿った雪が3月8日～9日午前にかけて降って上載荷重が増加したことも発生要因であると考えられる。

図-17 気象・積雪の変化(九頭竜アメダス観測点)と雪崩発生日

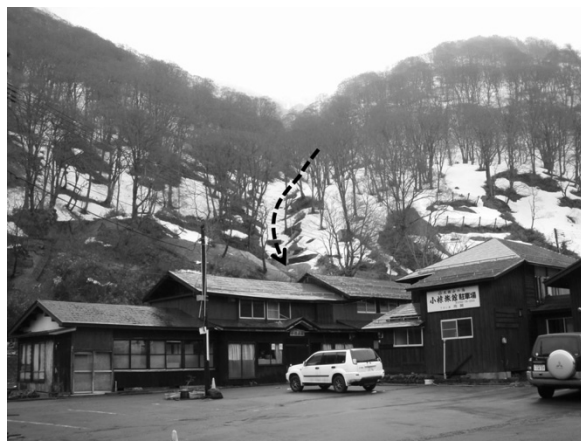
2月13日19時50分頃、秋田県湯沢市高松泥湯温泉で表層雪崩が発生した(写真-4)。雪崩は温泉旅館の客室を直撃した。雪崩は客室の窓ガラスを割り、2階の客室内にまで雪が入り込んだ。その旅館は冬季休業中であったため怪我人はいなかった。1996年1月31日にも同地点で表層雪崩が発生している(阿部ら、1996)。地形と植生の様子から今回発生した雪崩と1996年に発生した雪崩では発生地点および走路は一致すると考えられる。また、ヒアリング調査により大雪になるとたびたび同様の雪崩が発生していることが明らかになった。今後も大雪となった場合には同様の雪崩が発生する可能性は否定できない。

写真-4 被害を受けた旅館と雪崩斜面の様子(2018年4月16日)。写真中の破線矢印が推定される雪崩走路である。なお、雪崩発生面は確認されていない。

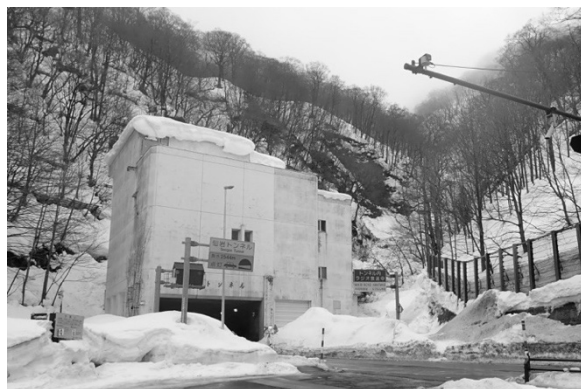
2月14日18時40分頃、国道46号仙岩トンネルの秋田県側入り口付近で表層雪崩が発生した(写真-5)。片側一車線の道路全体が雪で塞がりトンネル内に複数台の自動車が立ち往生した。雪崩発生後に仮設の雪崩防護ネットと雪堤が設けられるなど迅速な対応が行われた。3月1日には強い雨や風をとまなう所謂、春の嵐となり、3月9日、11日の現地調査では同一斜面で全層雪崩が発生したあとが確認された。この全層雪崩による怪我人などの報告はない。

写真-5 仙岩トンネルの様子(3月9日撮影)。仙岩トンネル右側の斜面を雪崩が通過した。

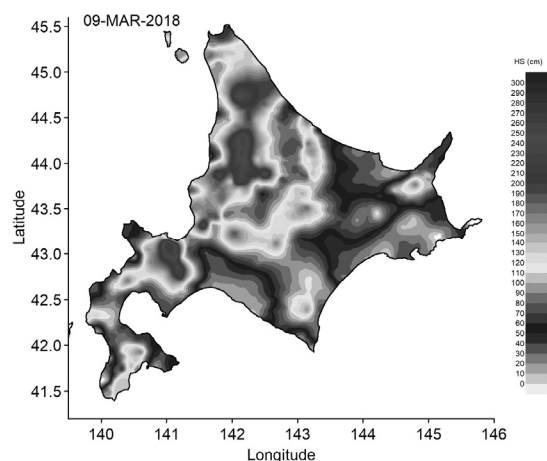
2018年3月8～9日、東シナ海で停滞前線上に発生した低気圧が日本海を北東に進み、9日明け方から昼前にかけて北海道付近を通過し大雨をもたらした。3月9日の日降水量は、中徹別で146 mm、白金で134.5 mm、目黒で119.5 mmを観測するなど、北海道では3月としての極値を73地点で更新した(札幌管区気象台, 2018)。3月9日には北海道全域に積雪があり(図-19)、この大雨はRain-on-Snowイベント(積雪期の降雨イベント)であった。

図-19 2018年3月9日9:00の北海道の積雪深分布(準リアルタイム積雪分布監視システムによる)

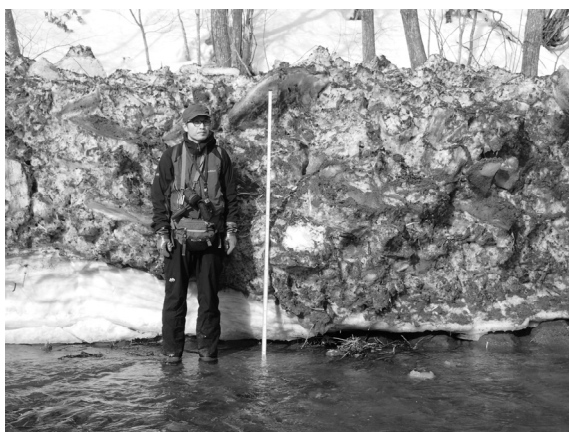
3月14日の調査では、現場周辺には雪泥流デブリが1~1.5 m程度の厚さで堆積した箇所が複数認められた(写真-7)。デブリには、河川氷と考えられる大きな板状の氷(大きいものは数mのサイズ、厚さ30センチ程度)も多数含まれていた。現地踏査及びUAVによる空撮から、雪泥流デブリは被災現場から約5 km上流にある上俵真布橋付近まで散在していた。災害発生の2日前に撮影された辺別川の写真によると、被災現場周辺では、幅の狭い水路状の表面水が露出している場所もあったが、河道のほとんどもしくは全面が積雪に覆われていた。このことから、比較的多量の河道内の積雪(3月14日の測定では70~80 cm)が雪泥流の規模を大きくした可能性がある。

写真-7 積雪に乗り上げて堆積したデブリ(辺別川)

2017/18年冬季のような大雪年に発生するRain-on-Snowイベントは雪泥流災害のリスクを著しく増大させるため、寒冷積雪地域である北海道においても今後のRain-on-Snowイベントの出現傾向に注目する必要がある。また、工事現場での雪泥流に対

する安全管理基準の整備や監視システムの構築が望まれる。
