ICTデバイス等から得られた情報を活用した竜巻被害調査 —2018年6月29日に米原で発生した竜巻を例にとって—

西嶋一欽*・岩崎弘高**

* 京都大学防災研究所

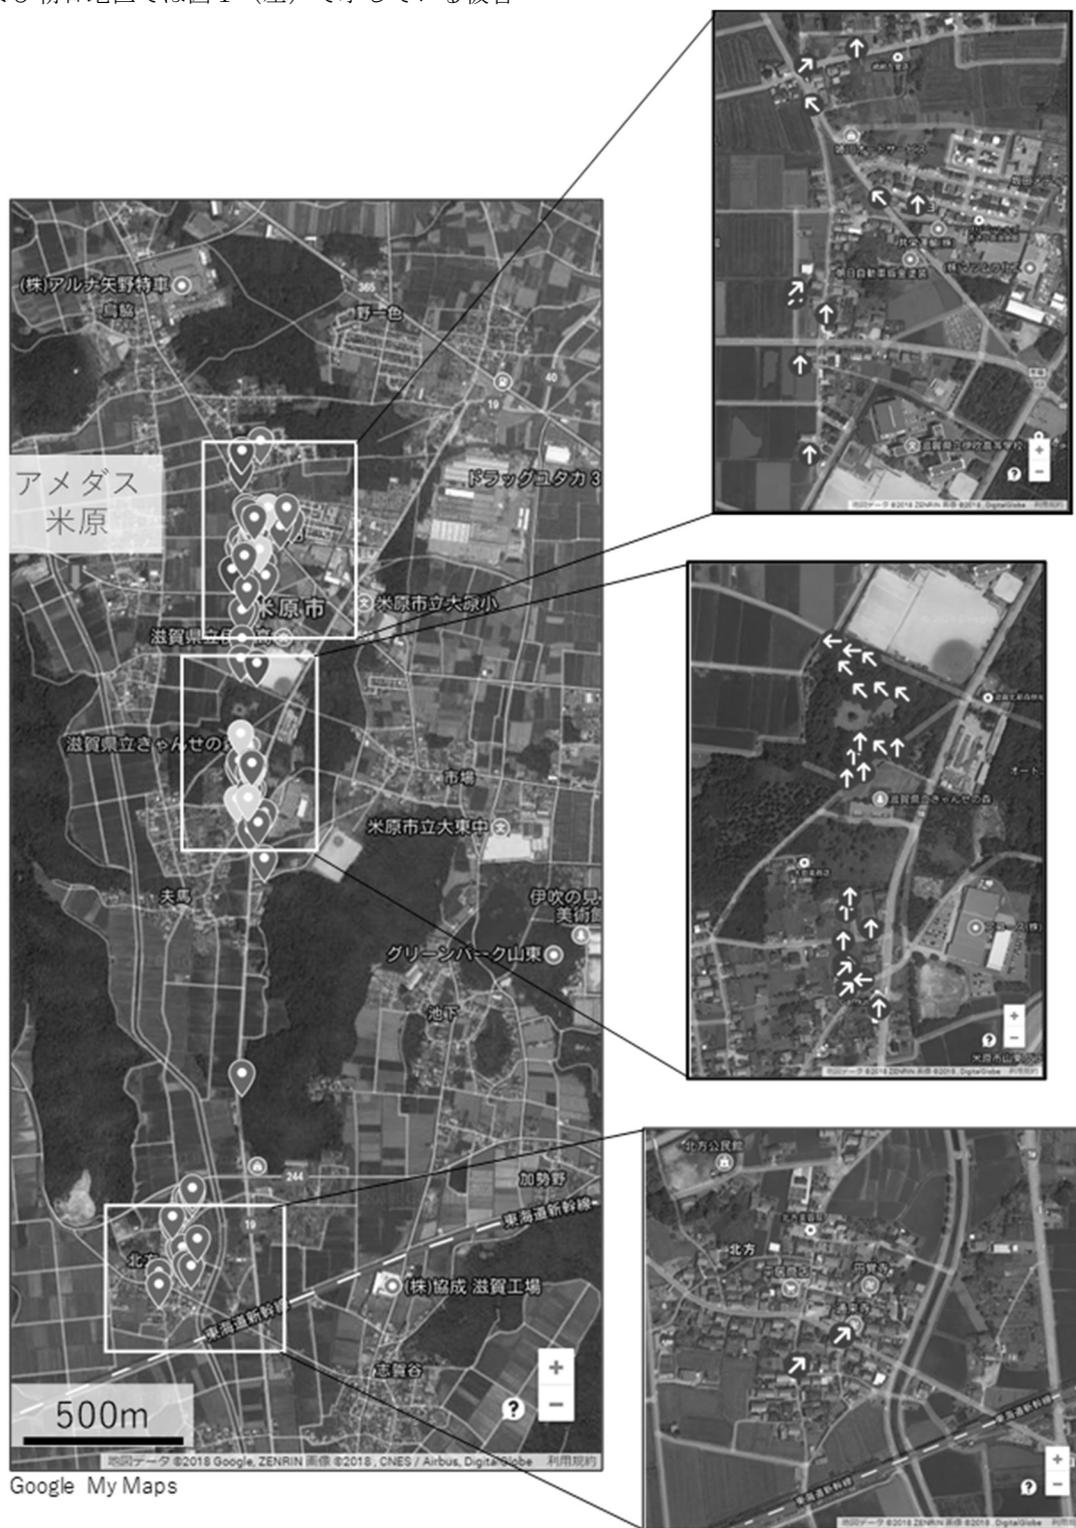
図1（左）に、現地調査およびニュースやインターネットでの被害映像や写真をもとに、被害を受けた建物等の分布を地図上にプロットしたものを示す。図中の青印のものは我々の現地調査によるもの、黄印のものはニュース映像等によって判断したもの、紫印のものはソーシャルメディア上で公開されている写真等によって判断したもの、赤印のものはニュースおよびソーシャルメディアで公開されている写真等によって判断したものである。また、米原市調査によると、これらの地域に加えて野一色でも建物の躯体に影響のある被害が報告され、グリーンヒルズ朝日、山東桜ヶ丘、坂口、烏脇、平和台でもガラス・トタン等の被害が報告されている。

していることがわかる。また、同映像より竜巻の回転方向は反時計回りであったことを確認した。図1(右)に、飛散物等による被害状況等から推察した、それぞれの地点での風向をプロットしたものを示す。北方地区での竜巻通過位置は不明であるが、夫馬地区および朝日地区では図1(左)で示している被害

を受けた建物の西側を北上したものと考えられる。なお、被害を受けた建物群のすぐ西側には田畑が広がっており、被害を受けうる住宅は存在していない。ただし、耕作地に設置されたパイプハウスのビニールが破損する被害が確認された。

図1. 被害を受けた建物等の分布(左)と被害から推察される風向(右)

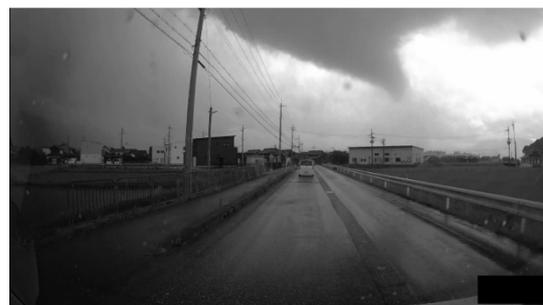
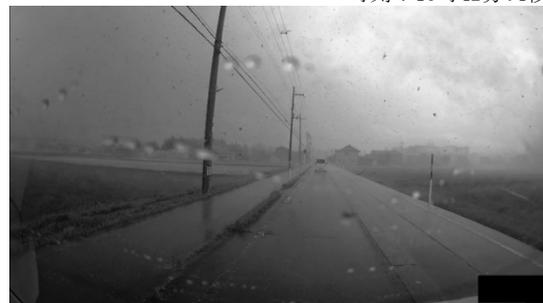
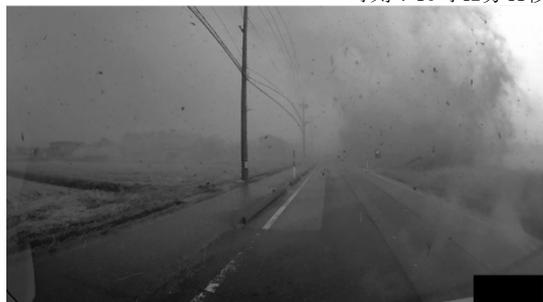
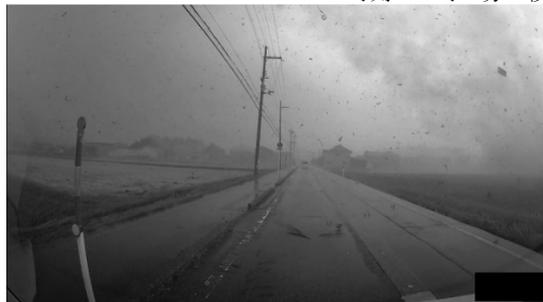
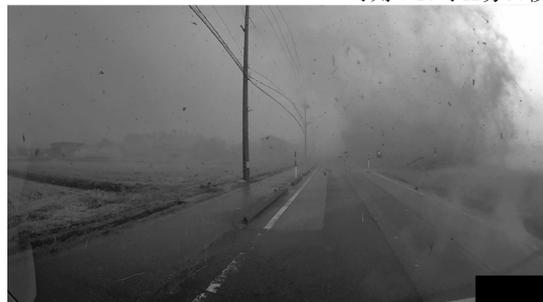
朝日地区で竜巻を捉えたドライブレコーダの撮影者とソーシャルネットワーク経由でコンタクトが取ることができ、竜巻を捉えた映像ならびに当時の状況に関する証言が得られた。証言を要約したものおよびその時刻における映像を下記及び図2に示す。なお、証言者が運転していた。

- ・画像スタートから（13時42分）25秒位まで、それまでかなり強く降っていた雨が、かなり小降りになった。
- ・後でドライブレコーダの映像を見たところ、この時すでに画面右上にそれらしき雲があることがわかったが、当時は気づかなかった。
- ・40秒あたりで前方に何か飛んでいるのは見えたが、単なる強風と思っていた。右側に家があったのでその先が見えていなかった。この時点でも竜巻には気づかなかった。
- ・42秒あたりで車に飛んで来た飛散物が当たる音が聞こえてきた。
- ・45秒から50秒にかけて、何が起きているのか理解出来なかった。
- ・55秒あたりで目の前を通過してようやく竜巻と気付いた。

図2. ドライブレコーダ映像から切り出した画像

朝日地区を竜巻が通過する際のドライブレコーダに録画されたデータから飛散物の飛散速度を推定することで竜巻の風速の推定を試みた。撮影に用いられたドライブレコーダは日本電気サービス社製のmirumo eye（型番：DRC-310）である。このデータには、図2に示す通り竜巻の様子が撮影されている。しかしながら、ドライブレコーダに内蔵されているカメラは単眼レンズであるため、被写体の空間上の位置を画像から計算することは一般的に困難である。そこで、本解析では映像中に飛散物として写っているカラーコーンが規格品であることに着目し、そのフレーム画像上の大きさとカラーコーン自体の大きさの情報を組み合わせ、カメラの諸元を加味したうえで幾何学的な関係を用いれば、空間上の位置を計算することができる考えた。詳細な説明は別の機

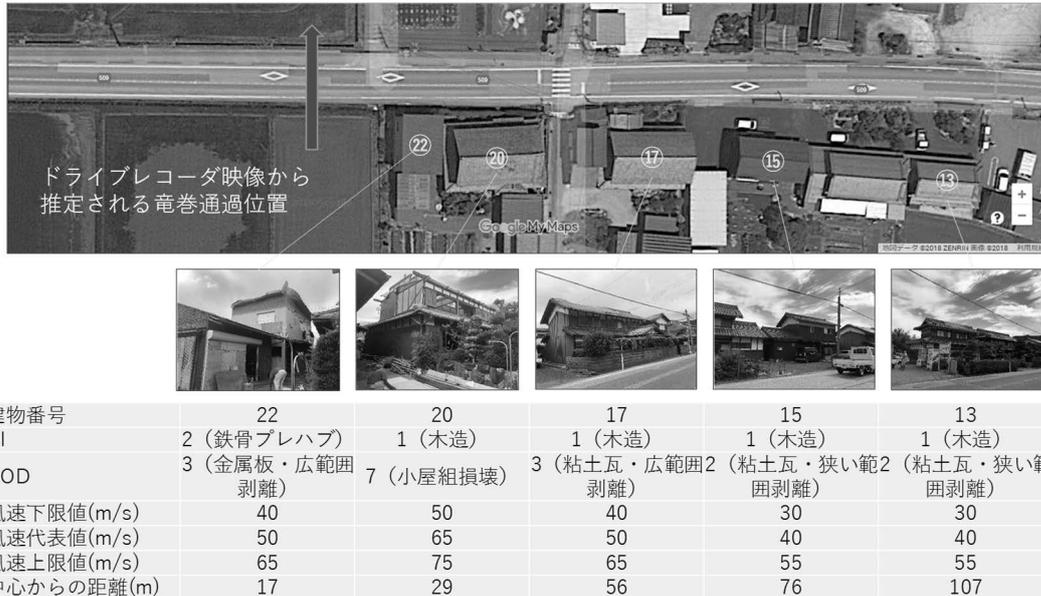
朝日地区を竜巻が通過する際のドライブレコーダ映像から竜巻が道路上にある時点での中心位置を推

定した（図3上）。また、この道路に沿って点在する建物の被害の程度を用いて、日本版改良藤田スケールに関するガイドライン（平成30年3月改正版）に

記載されているDIおよびDODにあてはめ、竜巻通過時の風速を推定した（図3下）。これらを用いて、竜巻の半径方向の風速分布を推定した。その結果を図4に示す。これによると、朝日地区通過時の最大風

図3. 竜巻通過位置と建物の位置関係（上）、被害の程度から推定された風速値（下）

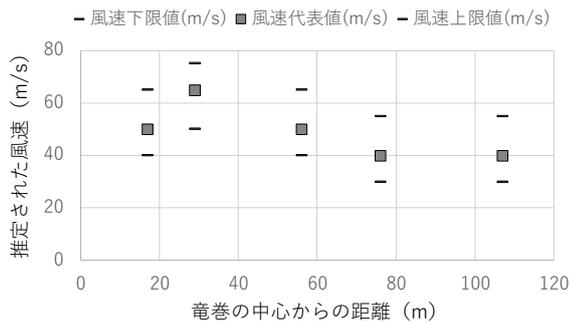
速は50～75m/s程度で最大風速半径は30～50m程度と推定される。

図4. 朝日地区通過時の半径方向（進行方向右側）の風速分布

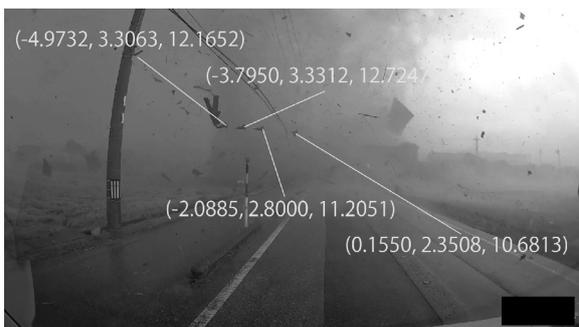
図5に各時刻のカラーコーンの位置および推定された座標を1枚目のフレームに重ね合わせたものを示す。推定された位置の変化から推定したカラーコーンの飛散速度を指定した結果を図6に示す。図中のX軸はフレームの水平方向（右向きが正）、Y軸はフレームの垂直方向（上向きが正）、Z軸はフレーム直交方向（奥に行くほうが正）である。本解析によると水平方向の飛散速度は約40m/s程度と推定される。

図5. 4枚の異なる時間に撮影された画像から推定されたカラーコーンの位置

- ・カラーコーンが十分大きくかつ明瞭に映っている4枚のフレームを選別する（ただし、選別したフレームは等時間間隔ではない）。
- ・画像処理によりフレーム画像からカラーコーンのみが強調された白黒画像を作成する。
- ・カラーコーンの特徴点（コーンの頂点と基部四角形の頂点）のフレーム画像上での座標を計測する。
- ・特徴点のフレーム画像上の幾何学的な位置関係と整合するように、カラーコーンの姿勢および空間上の位置を計算する。
- ・位置の差分を経過時間で割ることで飛散速度を推定する。

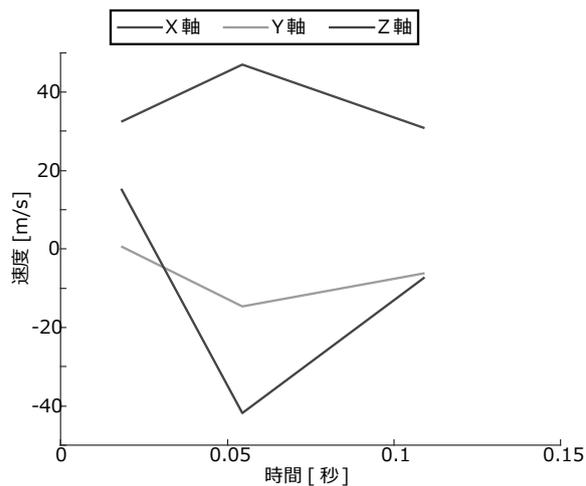
図6. 推定されたカラーコーンの飛散速度
