鉄道無筋コンクリート橋脚の地震時被災メカニズム分析と耐震対策に関する検討

現在でも、全国に無筋コンクリート橋脚を有する在来鉄道が多数存在し、地震時に被害が発生している。典型的な被害形態は、打ち継ぎ目での水平ずれと、打ち継ぎ目下側のコンクリートの剥落である。本研究では、2004年新潟県中越地震で被災した魚野川橋梁14P橋脚を対象とし、改良版個別要素法を用いて被災メカニズムを分析し、H鋼と鋼板を用いた耐震対策の効果を検討した。その結果、被災メカニズムは、打ち継ぎ目の摩擦力と、打ち継ぎ目上側のロッキングによる衝突力によって、打ち継ぎ目下側に引張破壊が生じたものと推察された。また、耐震対策はいずれも、打ち継ぎ目の水平ずれが低減し一定の効果を確認できたが、補強材との接触部においてコンクリートが破壊し、効果は限定的であることがわかった。

STUDY ON SEISMIC DAMAGE OCCURRENCE MECHANISM FOR PLAIN CONCRETE PIER OF RAILROAD BRIDGE AND SEISMIC MEASURES

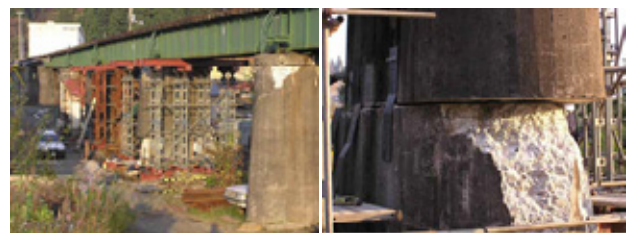
写真-1 新潟県中越地震で被災した魚野川橋梁⁴⁾

無筋コンクリート橋脚は、鉄筋コンクリート橋脚や鋼製橋脚と比較すると耐震性能の劣る構造物であり、現在ではほとんど建造されることはない。しかし、1914年に鉄筋混凝土橋梁設計心得¹⁾によって鉄道において初めて鉄筋コンクリートの設計施工基準が規定され、鉄筋コンクリート橋梁が全国に普及し始めるまでは、レンガや石積みの橋脚とともに多く造られたこともあり、今なお供用しているものも多い。無筋コンクリート橋脚を有する在来鉄道も存在しており、地震による被害が発生している。鉄道無筋コンクリート橋脚の被害は、1978年宮城県沖地震²⁾、2004年新潟県中越地震³⁾などで報告されており、典型的な被害は写真-1に示すような打ち継ぎ目での水平ずれと、打ち継ぎ目下側のコンクリートの剥落である⁴⁾。これらの橋脚では、打継目で30~40cm近く水平ずれを起こし、橋脚の比較的内部まで剥落が生じた。鉄道の運行において、橋脚に貫通したひび割れが発生していれば、余震の影響や列車荷重によって大きく損傷が進展する恐れがあり、運行中止となる。そこで即座の復旧、運行再開を可能とするため、無筋コンクリート橋脚の耐震対策を行い、打ち継ぎ目での水平ずれやコンクリートの剥落

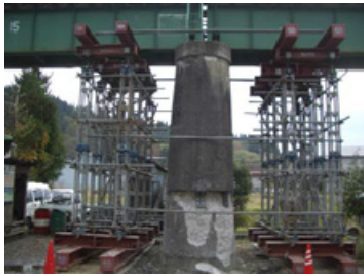
写真-2 魚野川橋梁14P橋脚¹⁾ (左が北東, 右が南西方向)

本研究では、2004年新潟県中越地震の際に、打ち継ぎ目において橋軸直角方向に40cm程度の水平ずれが生じた魚野川橋梁14P橋脚(写真-2)を対象とする。橋脚全体図と断面図を図-3に示す。先細りの形状となっており、フーチング底面から6.619mの高さに打ち継ぎ目を有する。

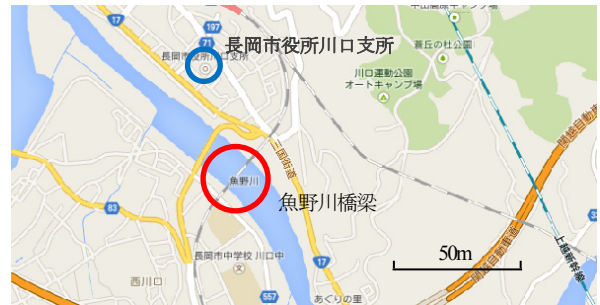
図-5 魚野川橋梁と観測点の位置関係

新潟県中越地震において、魚野川橋梁近傍の長岡市役所川口支所で計測された波形を使用する。橋梁が北東～南西方向に延びることから、加速度波形を座標変換し、x軸（橋軸方向）成分、y軸（橋軸直角）成分に変換し、振幅の大きい13秒間のみ抽出した。観測点と橋梁の位置関係を図-5に、加速度波形を図-6に示す。

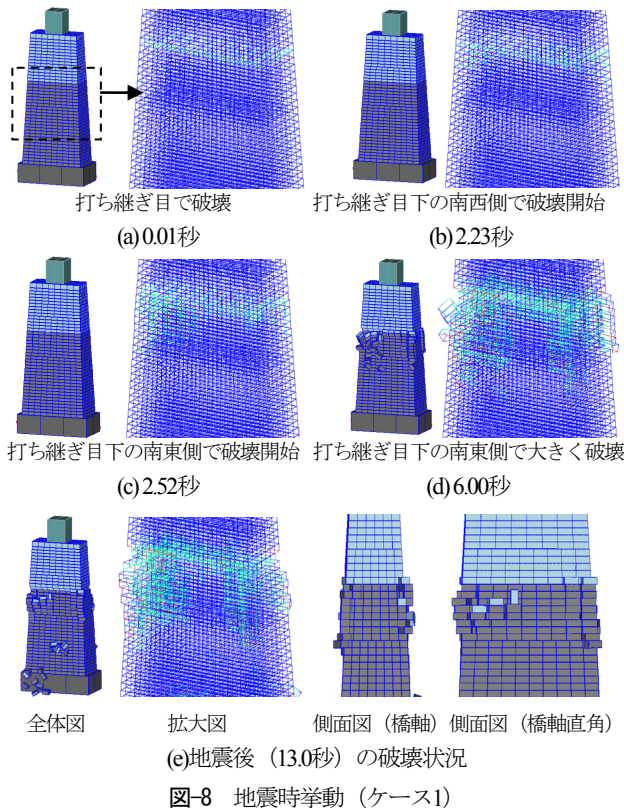
図-8 地震時挙動 (ケース1)

ケース1の地震時挙動を図-8に示す。図-8(a)-(d)において、左側は全体図、右側は打ち継ぎ目付近の破壊状況の拡大図である。主に打ち継ぎ目付近が破壊したため、打ち継ぎ目付近の破壊状況のみ示した。拡大図において、青色は要素の輪郭である。本研究における破壊の定義は

2(2)で述べたとおりであり、水色は引張破壊、黄緑色はせん断破壊、赤色は圧縮破壊が発生した箇所を示す。せん断破壊は発生せず、ほとんどが引張破壊であった。打ち継ぎ目の引張強度を 0N/m^2 としたため、地震動入力直後に打ち継ぎ目に引張破壊が生じた。2.23秒、2.52秒でそれぞれ、打ち継ぎ目下側コンクリートの南西側、南東側において引張破壊し始め、6.0秒では打ち継ぎ目下側コンクリートの全ての隅角部で引張破壊し、特に南東側で大きく破壊した。図-8(e)に地震後の破壊状況を示す。打ち継ぎ目下側コンクリートは大きく引張破壊したが、上側のコンクリートはほとんど破壊しなかった。この理由は、後の被災メカニズムを分析する項で述べる。

次に、図-9の水平ずれと回転角の時刻歴波形を、図-8の破壊状況と比較しながら、被災メカニズムを考察する。

2.2秒頃に水平ずれが負の値を示し、打ち継ぎ目より上側が下側に対してy軸の負の方向に滑っていることが読み取れる。このとき、打ち継ぎ目下側コンクリートの上面には、水平ずれと同方向、即ちy軸の負方向に摩擦力が働く。打ち継ぎ目上下のコンクリート間には、摩擦力以外に、打ち継ぎ目上部のロッキングによる衝突力が作用すると考えられる。橋脚天端の回転角は2.2秒頃で大きな値をとるなど、ロッキングを起こしていると考えられる。この水平ずれの方向(y軸の負の方向)の摩擦力と、鉛直下方向の衝突力が合わさって、打ち継ぎ目下側コンクリートのy軸の負側の隅角部には、斜め下方向の力が働き、これが原因で、y軸の負側(図-8の左側)の隅角部に引張破壊が生じたものと考えられる。
