常時微動計測を用いた低層住宅の被災前後の
耐震性能評価に関する研究

西塔 純人

本論文では、低層住宅の耐震化率向上のために、常時微動計測による低層住宅の簡易耐震診断手法を提案する。また、地震後の低層住宅の継続利用可否判定に関して、常時微動計測による経験最大変形角の推定手法を提案する。

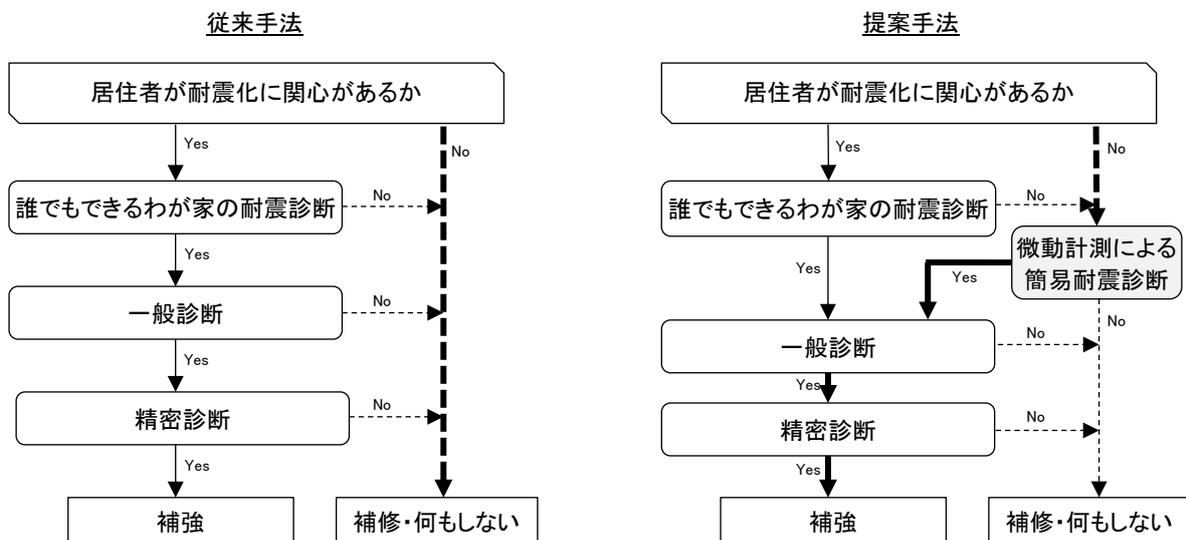
図 1.1 在来木造住宅における耐震診断のフロー図（左：従来手法, 右：提案手法）

既存住宅の耐震段における従来手法・提案手法のフロー図を図 1.1 に示す。

従来手法においては、住宅耐震化に関心のある居住者は、積極的に耐震診断をし、補強などを実施する仕組みである。しかし、耐震化に関心のない居住者については、耐震診断をする過程にはほとんどたどり着かないのが現状である。

一方、提案手法を用いるフローでは、主に、15～20 年間隔で実施する水回りや外壁の塗り替えなどの改修時に、耐震化に関心のない居住者に対して、プライバシーを守りつつ、比較的簡易に、素早く、定量的な値として参考となる性能値を示すことができる。それにより、必要に応じて、実際に耐震診断へ繋ぐことができ、最終的に耐震補強を実施する案件を増やすことが可能と考える。

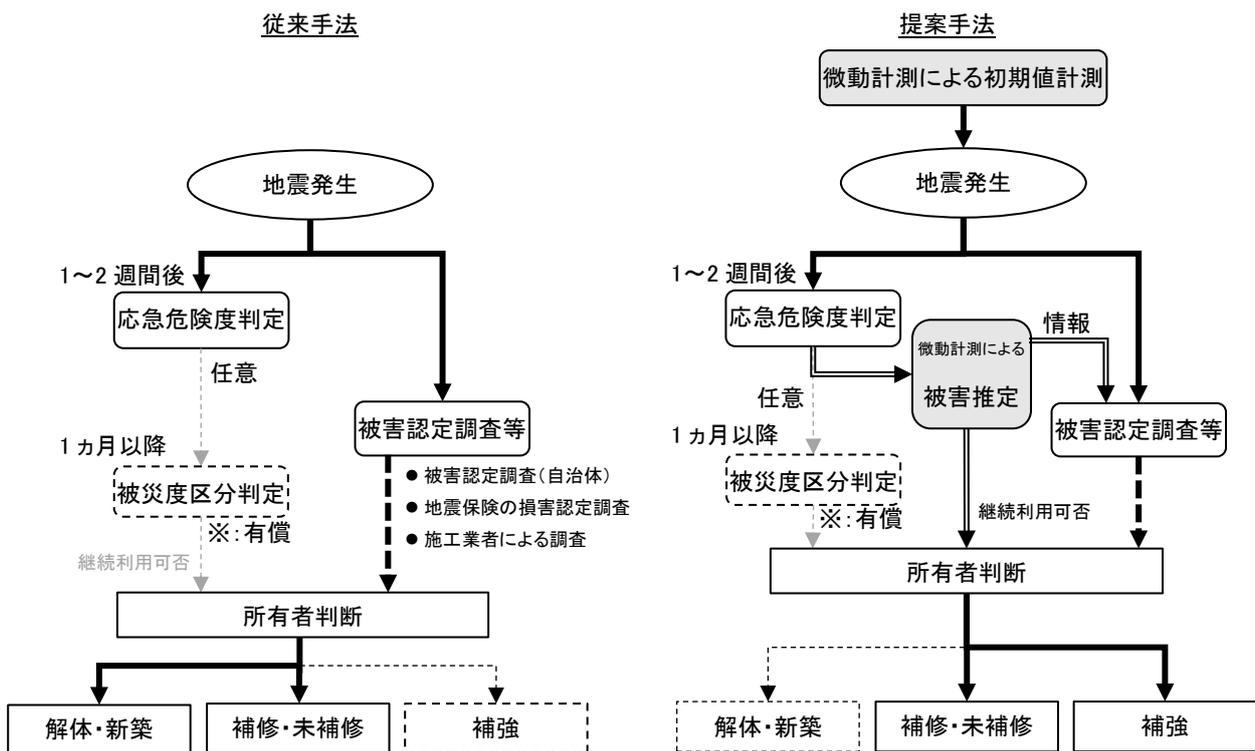
図 1.2 地震時の被害判定フロー（左：従来手法, 右：提案手法）

地震等で被災した建物は、応急危険度判定により 2 次災害軽減を目的とした判定が行われる。住宅において、被災度区分判定を行うことは、コストやその後の有用性の観点から用いられることは少なく、罹災証明へとつながる被害認定調査、保険会社による損害認定調査、施工業者による調査などが多く行われている。このフローの中で得られた情報を元に、所有者が今後の建物の処置を決定するが、外観上一定の被害がみられる建物の所有者の場合、施工業者のすすめなどから、解体・新築へのフローが多いと考えられる。ただ、解体等が多く発生すると、被災地域に多くの産業廃棄物が残置されることとなり、以後の復興を踏まえても全体コストの上昇や生活費の圧迫を招くことになる。

それに対し、提案手法では、微動計測による被害推定手法を用いることで、所有者に早急に住宅の継続利用可否判断材料を示し、実質的によく行われる調査（被害認定調査・損害認定調査など）に対する補助的な情報とすることで、以後の調査が負担なく進められることを目的とする。それにより、所有者の建物構造に対する客観的指標を早期に与えることができ、無理に解体・新築の案件が少なくなるものと考えられる。それにより、産業廃棄物処理費などの震災コストを軽減し、所有者の負担も減らすことが出来るものとする。

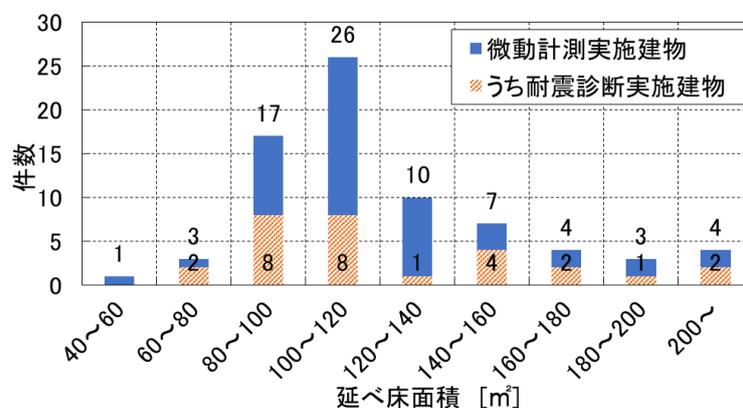
図 2.2 調査建物の延べ床面積分布

調査対象建物の延べ床面積の頻度分布を図 2.2 に記載する。延べ床面積が 80~140 m²の一般的な戸建て住宅である。

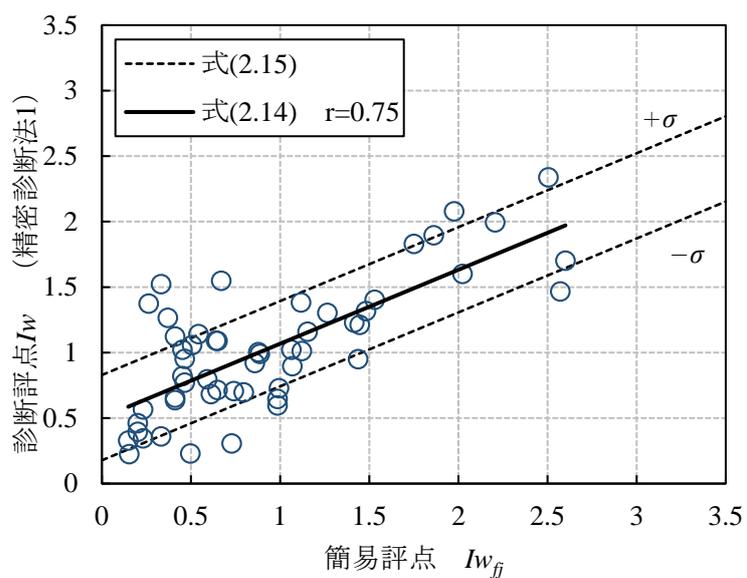
図 2.10 簡易評点と診断評点の比較

$$Iw = 0.564 \times Iw_{ff} + 0.504 \quad \text{相関係数 } r = 0.75 \quad (2.14)$$

$$Iw = 0.564 \times Iw_{ff} + 0.504 \pm 0.326 \quad (\pm \sigma \text{ の場合}) \quad (2.15)$$

診断評点 : K_j, dK_w, Fs, Fe 低減あり

- (1) 常時微動計測により、調査住宅の 1 次固有振動数を算出した。その際、一般的な測定器と安価な汎用測定器との測定結果の差異を確認した。汎用測定器による既存木造軸組工法住宅の 1 次固有振動数の測定結果は、一般的な測定器に対し大きな差異がないことを確認した。
- (2) 建築年と固有振動数の関係を分析した結果、建築年が新しいほど常時微動計測による 1 次固有振動数が高まるという関係は見られたものの、相関は低かった。
- (3) 接合部耐力低減係数 K_j を考慮した場合の精密診断法 1 の診断評点 I_w と、固有振動数と建築年により算出した簡易評点 I_{wj} との比較を行った結果、相関係数は $r=0.72$ と良い相関がみられた。
- (4) 最後に、接合部耐力低減係数 K_j 、壁劣化低減係数 ${}_dK_w$ 、剛性率による低減係数 F_S 、偏心率と床仕様による低減係数 F_e を考慮した精密診断法 1 の診断評点 I_w と固有振動数および建築年による接合部の仕様を考慮した簡易評点 I_{wj} との比較を行った結果、相関係数は 0.75 と良い相関がみられた。この結果は、常時微動計測による固有振動数に、建物偏心や剛性比の影響が含まれていることを示している

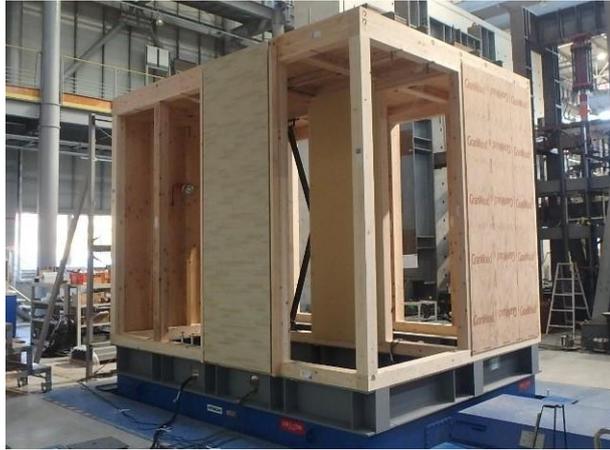
図 3.1 試験体概要

試験体は、3×4mの平屋とし、階高3m（土台天端～梁天端）とした（図3.1）。部材断面は幅120mmを基本とし、モジュールは1000mmとした。加振時の上載荷重は約2.79tonとし、試験体上半分の質量としては各試験体とも3.4tonであった。

なお、耐力壁・内外壁を施工する前に、軸組みのみで計測した常時微動計測による固有振動数は2.51Hz（1質点重量：3.40tonf）であった。

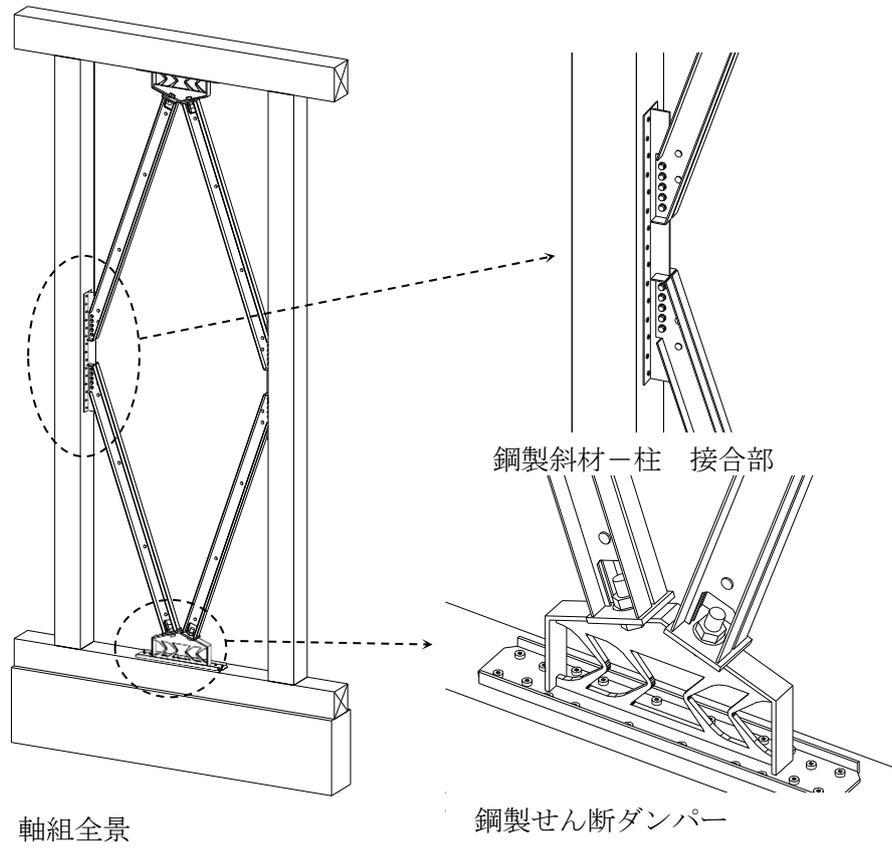
図 3.4 鋼製ダンパー耐力壁概要

名称	耐力壁	壁倍率 (短期許容せん断耐力)	詳細	接合具
SD	鋼製ダンパー	5.0 (9.8kN/m)	SN400B, t=6mm	ビス φ5.4×L45 (柱側) ビス φ5.5×L65 (梁側)
WB	筋かい	4.0 (7.84kN/m)	45×90mm べいまつ製材	筋交い金物 (2倍用)
PW	構造用合板	5.0 (9.8kN/m)	t=9mm	CN50@75mm(鉛直) @50mm(水平) 中通り@150mm

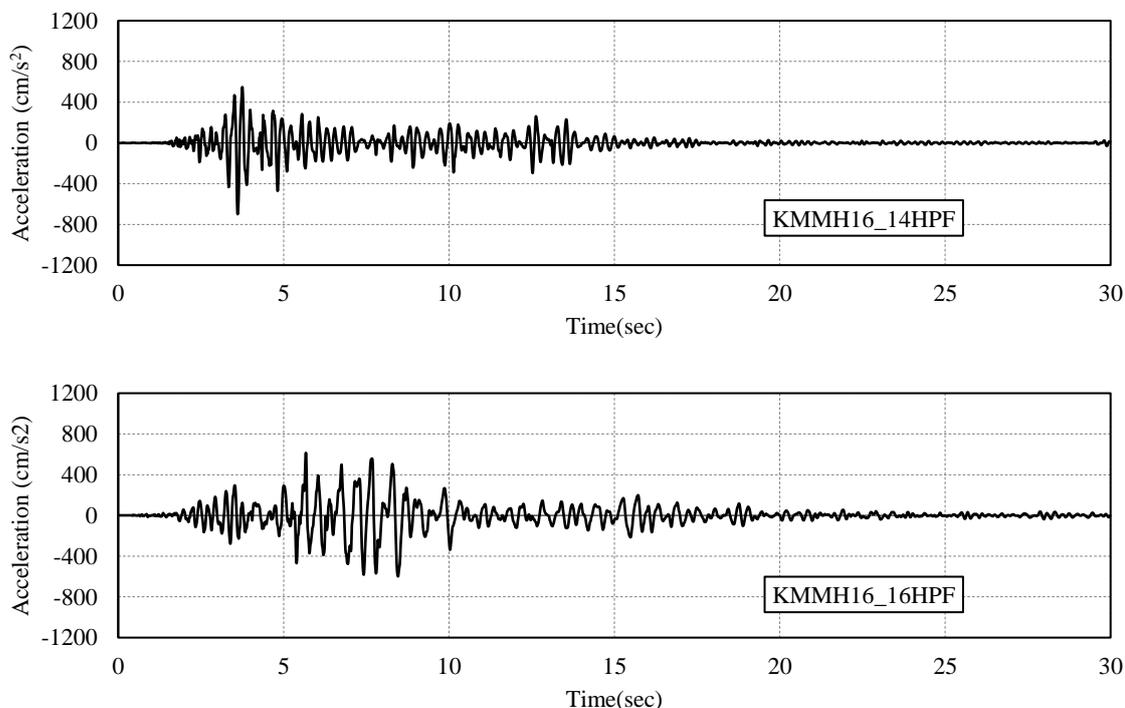
図 3.5 入力地震波

振動実験の加振履歴を表 3.2 に示す。入力レベルを段階的に上昇させてその応答を確認した。図 3.5 は、加振 No.4・5 の KMMH16_14HPF および KMMH16_16HPF の加振時のフィードバックの加速度波形である。入力波形は、振動台のスペックに合わせ、試験体の応答を落とさないように、図 3.6 に示すフィルター特性によりフィルターし、最大 50kine (cm/s) 以下となるように補正を行った。各波の応答スペクトルを図 3.7・図 3.8 に示す。

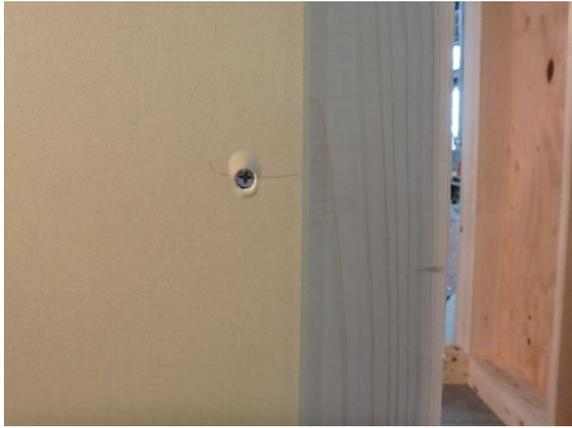
a) PBビス部の浮き
試験体 SD, 加振 No.4 後

各試験体の損傷状況を表 3.3 に示す。加振 No.3 の KMMH16_14HPF50%での各試験体の最大層間変形角 γ_{\max} は概ね $1/400\text{rad}$ であったが、目視による損傷は確認できなかった。加振 No.4 の KMMH16_14HPF100%では、概ね $\gamma_{\max}=1/100\text{rad}$ で、全ての試験体で石膏ボード (PB) の浮きが見られ、筋かい試験体 WB・合板試験体 PW においては、構造体に損傷が一部見られた。加振 No.5 の KMMH16_16HPF100%では、各試験体で大きく変形が異なり $\gamma_{\max}=1/55\text{rad}$ の鋼製ダンセン断ダンパー試験体 SD では、PB ビスの破断が見られた。 $\gamma_{\max}=1/29\text{rad}$ の筋かい試験体 WB では、筋かいの外れや筋かい金物の変形が見られた。 $\gamma_{\max}=1/23\text{rad}$ の合板試験体 PW では、合板の端部端抜け破壊や中間部の釘のパンチアウトもみられた。代表的な損傷状況の写真を写真 3.1 に示す。

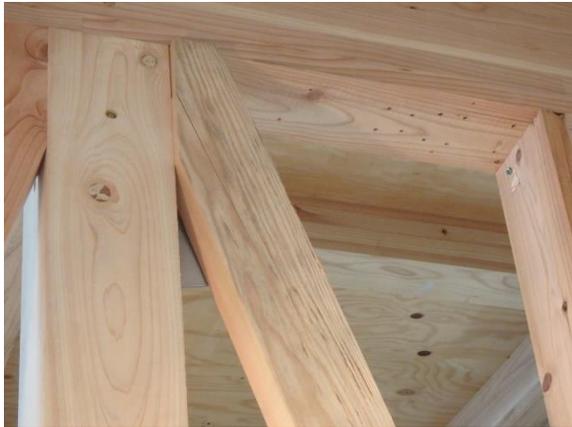
c) 筋交い端部の割れ・ズレ
試験体 WB, 加振 No.4 後

No.	入力地震波	試験体名称		
		SD	WB	PW
4	KMMH16_14HPF100%	PB 浮き	筋かい端部割れ、交差部浮き、PB 浮き、PB 端部欠け	PB 浮き・端部割れ、合板隅部に浮き
5	KMMH16_16HPF100%	PB 浮き・ビス破断	筋かい外れ・金物変形、PB 端部欠け	PB 浮き・ビス破断、合板上下端端抜け・中間部パンチアウト

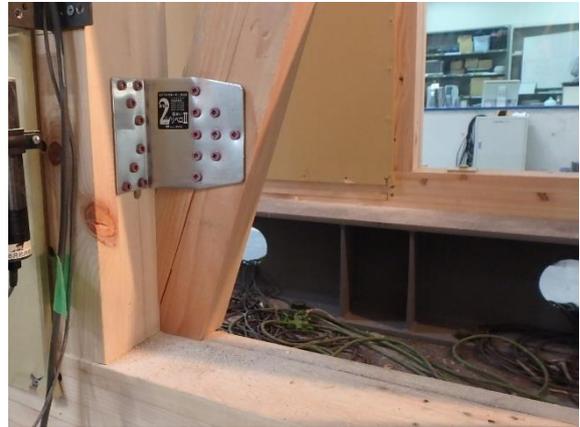
d) 筋交い端部の割れ
試験体 WB, 加振 No.5 後

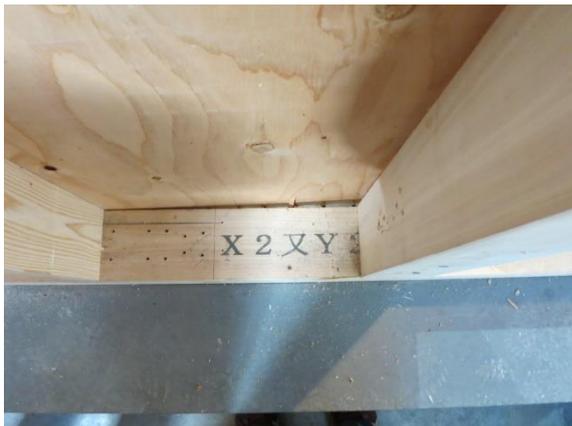
e) 合板間柱部のパンチアウト
試験体 PW, 加振 No.5 後

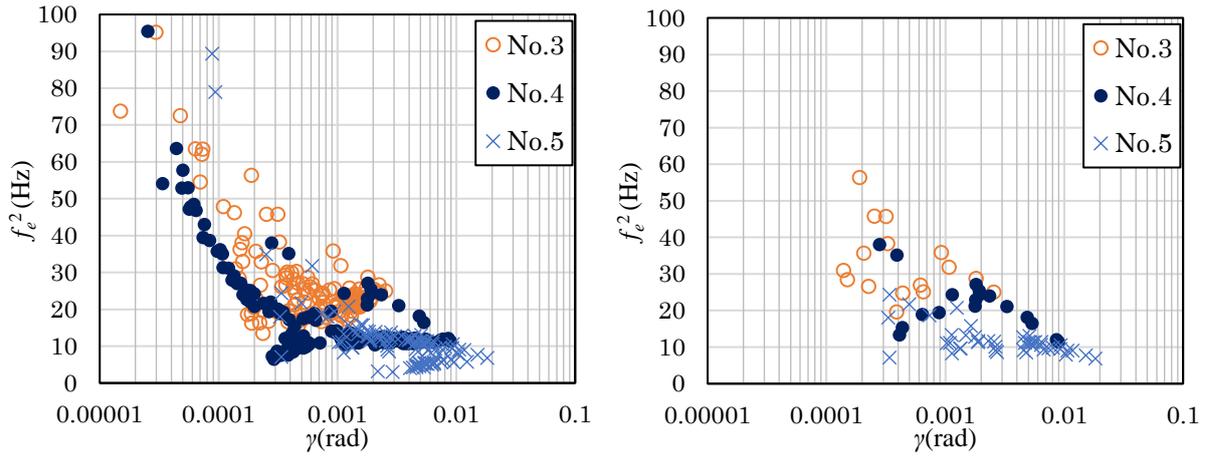
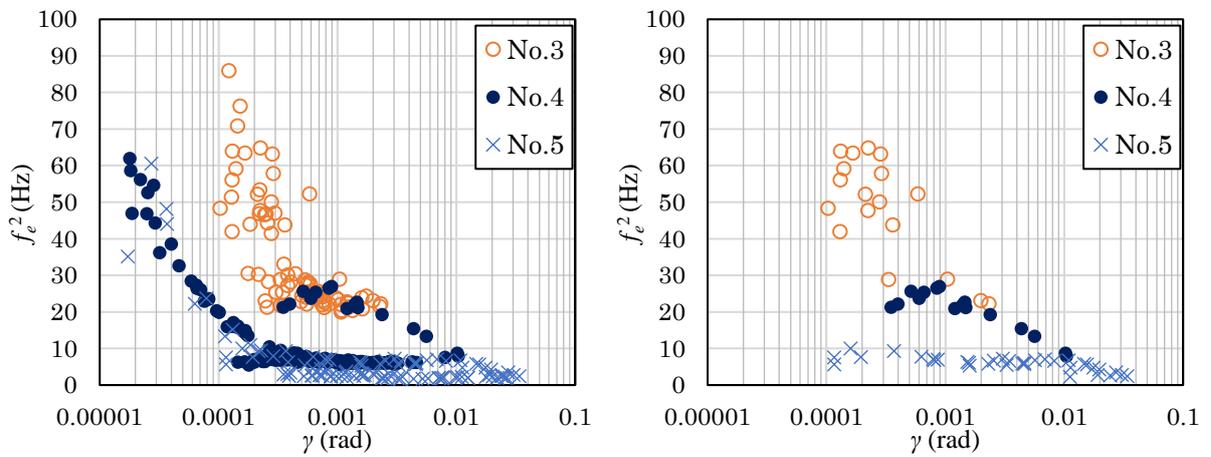
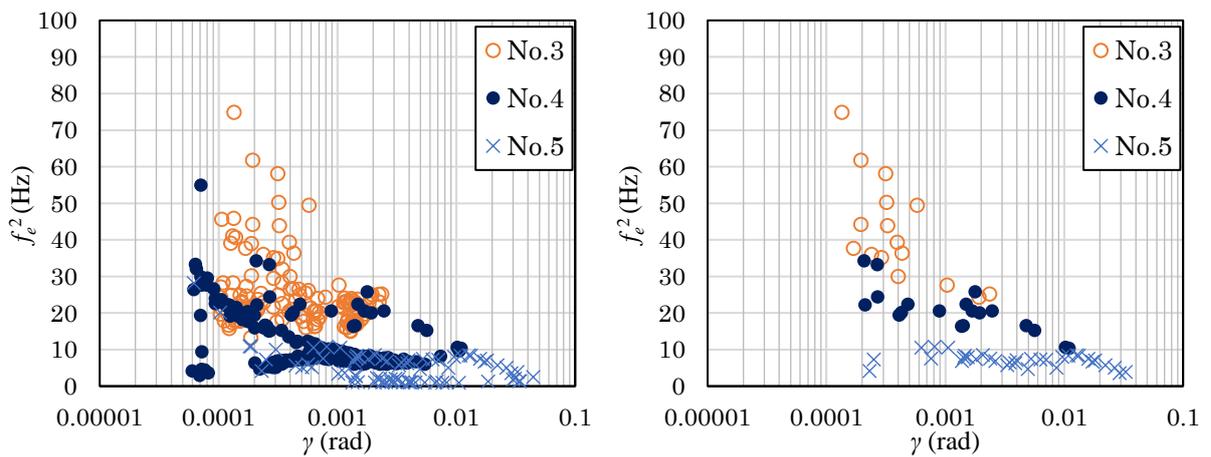
図 3.16 半サイクルごとの等価固有振動数と変形角の関係

図 3.16 は半サイクルごとの等価固有振動数の 2 乗 f_e^2 と変形角の関係である。加振中の加速度-変形角関係のうち、半サイクルの最大加速度と変形角の関係より、等価固有振動数 f_e を算出した。 f_e^2 の包絡線は、図 3.15 の傾向同様、変形角 γ_{\max} の対数軸に対し、線形勾配である。それに対し、戻り勾配は多項式関数である。最大変形経験後の f_e は、変数 $f_0, \gamma, \gamma_{\max}$ で表される。

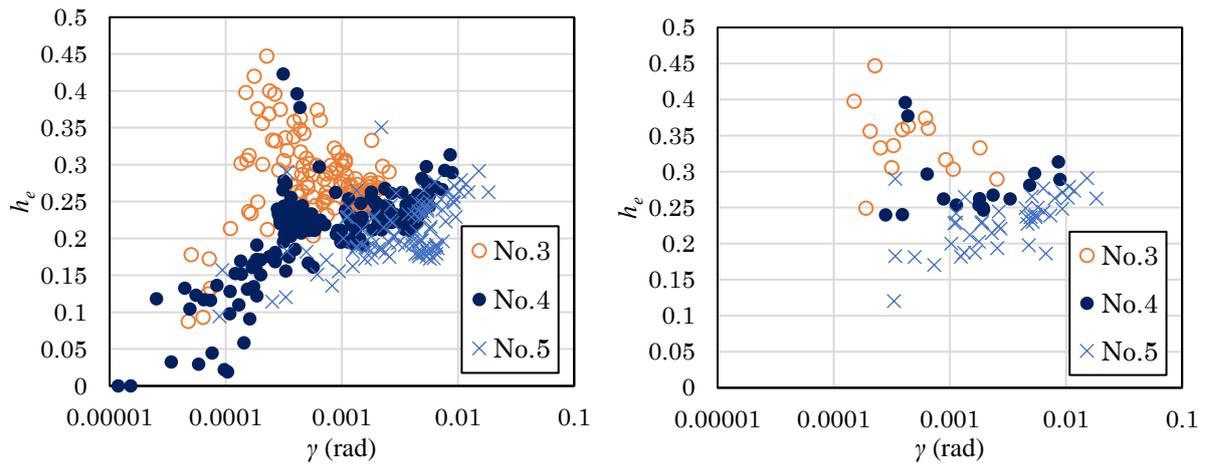
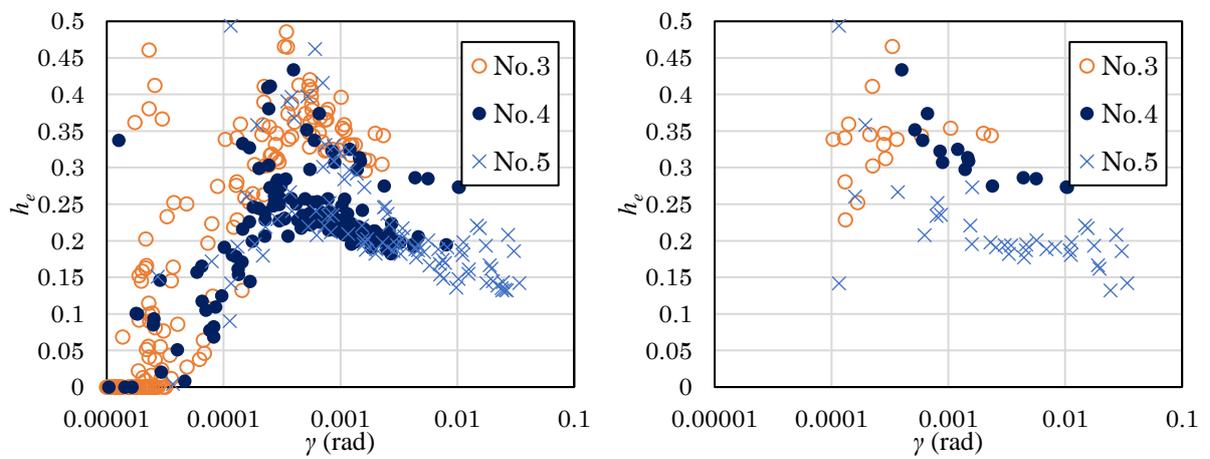
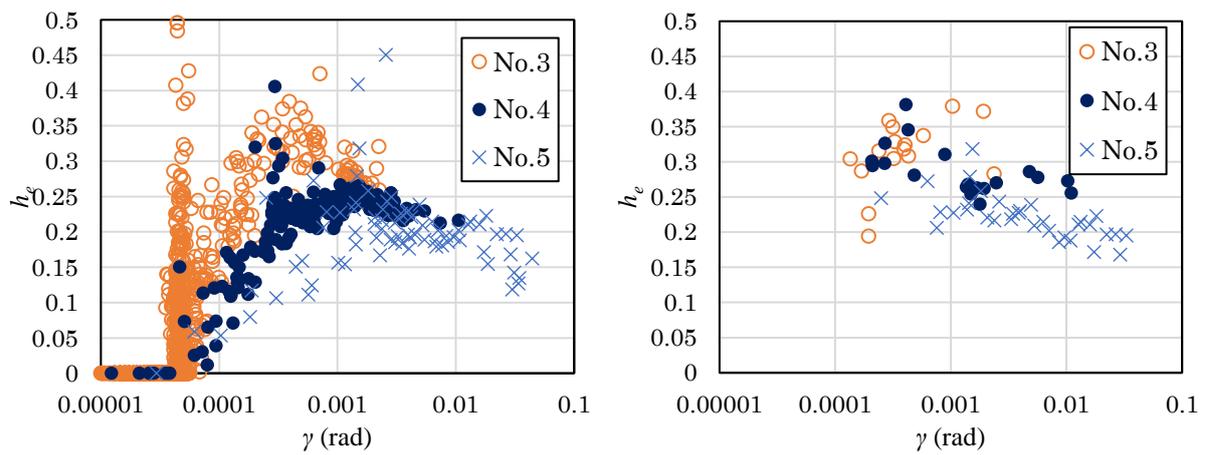
図 3.17 等価粘性減衰と層間変形角の関係

等価粘性減衰定数と変形角の関係を図 3.17 に示す。等価粘性減衰定数は、常時微動計測時には 2~3% であるが、層間変形角 1/1000rad では 20~40%。層間変形角 1/100rad では 15%~30%ほどあり、経験最大変形角 γ_{\max} がさらにすすむと低下する傾向がある。

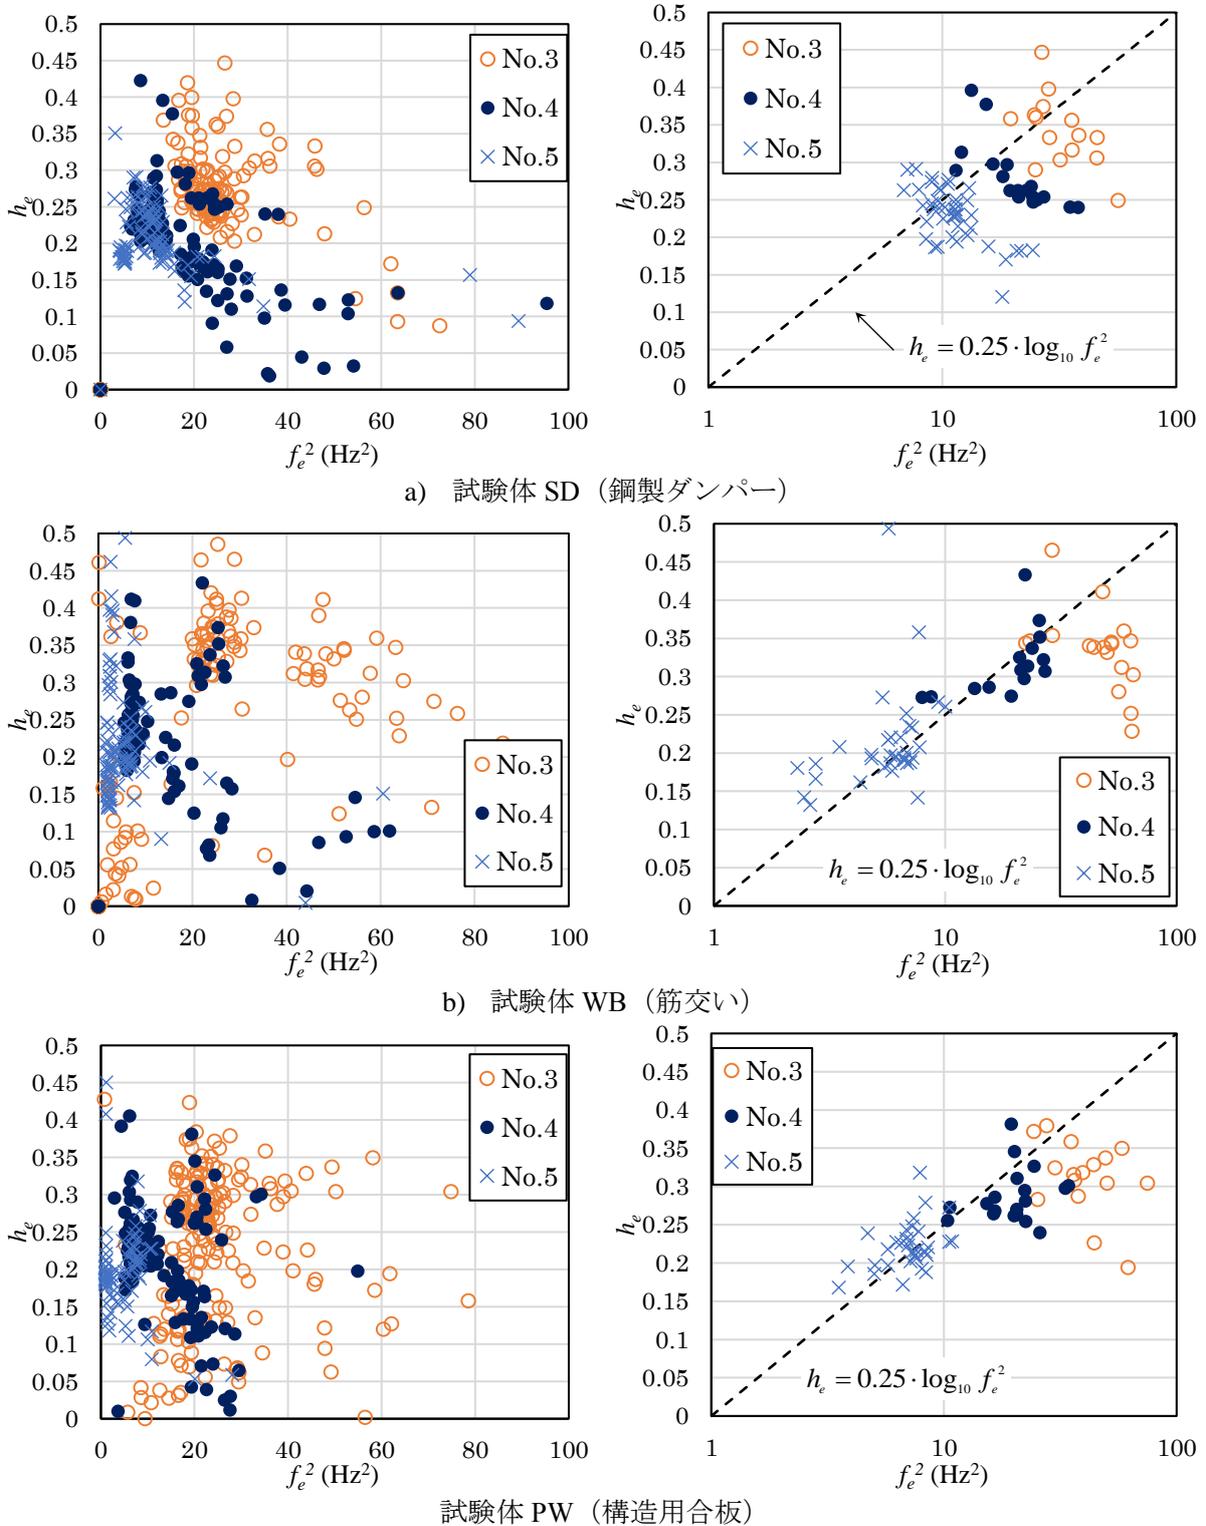
図 3.18 等価粘性減衰と等価固有振動数の関係

前述した方法で算出した等価粘性減衰定数 h_e と等価固有振動数の 2 乗 f_e^2 を比較した図を図 3.18 に示す。すべての半サイクルでみると、大きな傾向はみられないが、最大変形までの半サイクルを抽出すると、等価粘性減衰定数 h_e は等価固有振動数の 2 乗 f_e^2 の対数に対し、線形増加する傾向が確認された。

※：左図はすべての半サイクル、右図は最大変形までの半サイクルの値を示す。

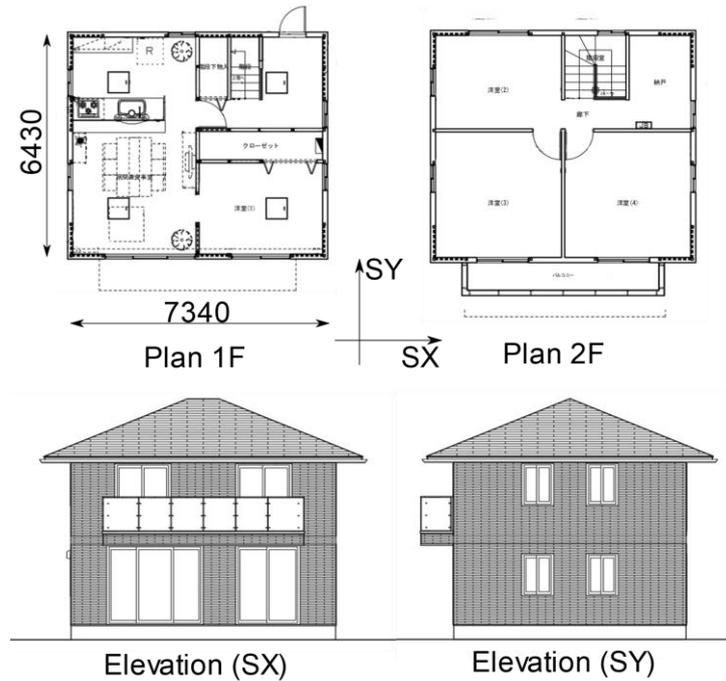
図 3.19 試験体概要（軽量鉄骨造）

試験体は躯体を軽量鉄骨のブレース造で、内装に石膏ボード、外装を窯業系サイディングとした平面規模7.34m×6.43m（軒高5.55m、1層階高2.85m、2層階高2.7m）の実大の試験体である。入力した加振波を表3.4に示す。

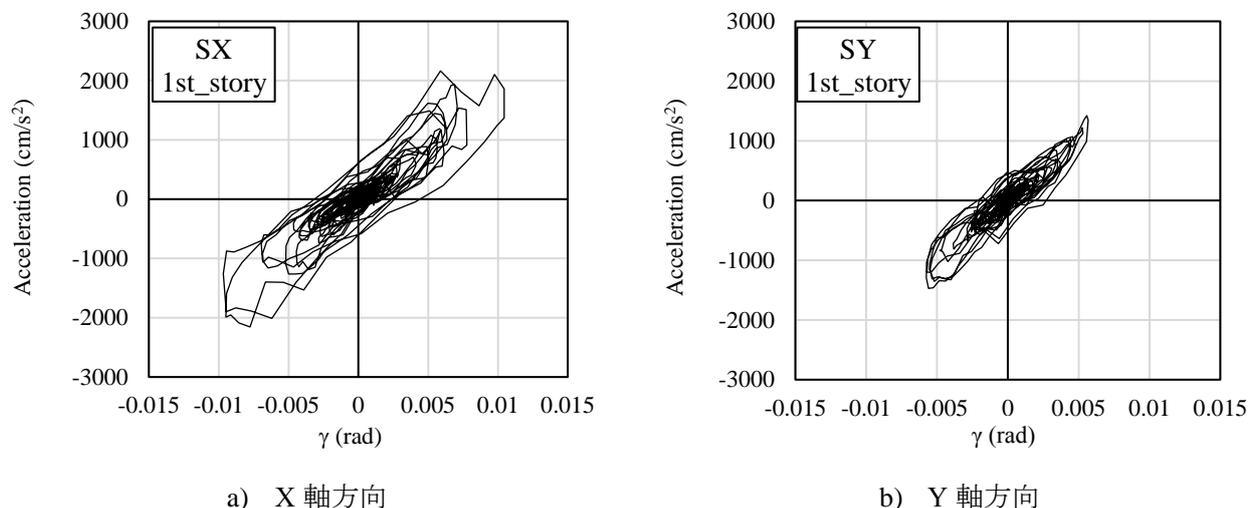
図 3.20 絶対加速度と層間変形角

図 3.20 は、JMA 神戸波(150%)入力時の 1 層加速度と変形の関係である。ブレースのスリップ形状はみられず、変形がすすむにつれ、やや剛性低下を伴うが、明瞭なスリップ特性はない。

試験体の損傷は、層間変形角 1/200rad 程度まではクロスのしわ程度で、大きな内外壁の損傷がなく。1/100rad 程度まで変形すると石膏ボードの割れがクロス上から確認できる程度となった。また、1 層のブレース最大ひずみは、0.18%程度で、降伏強度（素材試験結果： $\sigma_y=330\text{N/mm}^2$ ）を超えており、降伏していると判断される。ただし、材料試験結果からみるとブレースは降伏棚に至っておらず、弾性に近い範囲とみなせる。

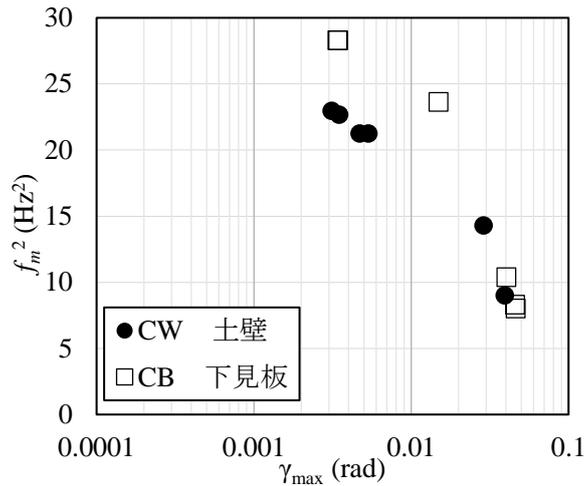
図 3.23 常時微動計測時の 1 次固有振動数の 2 乗 f_m^2 と経験最大変形角 γ_{\max} の関係 (伝統木造)

加振後に行った常時微動計測による 1 次固有振動数 f_m の 2 乗と経験最大変形角 γ_{max} との関係について図 3.23 に示す。在来木造、軽量鉄骨造と同様に、1 次固有振動数の 2 乗 f_m^2 が経験最大変形角 γ_{max} に対し、低下する傾向が確認できる。

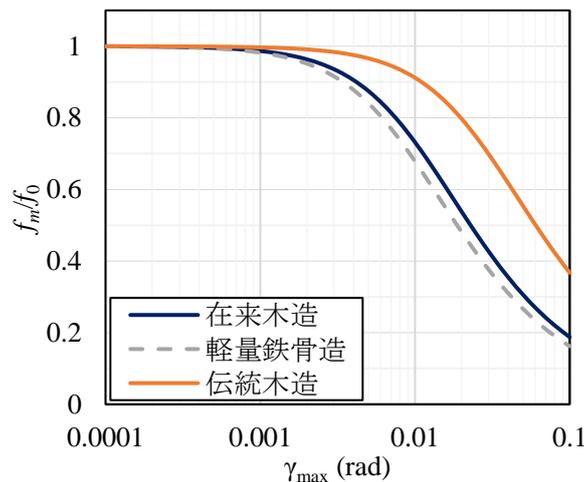
図 3.27 モデル化された常時微動計測時の基準化剛性 $(f_m/f_0)^2$ と経験最大変形角 γ_{\max} の関係

図 3.27 には、すべての試験体の $f_m/f_0-\gamma_{\max}$ の近似式を在来木造、軽量鉄骨造、伝統木造に分類して曲線を示す。在来木造と軽量鉄骨造では、ほぼ同じ曲線であることが確認でき、固有振動数が低下する最大変形角 γ_{\max} は、軽量鉄骨造に対し、在来木造がやや大きい。伝統木造では、 f_m/f_0 の低下率は経験最大変形角が進まなければ、低下しにくい。

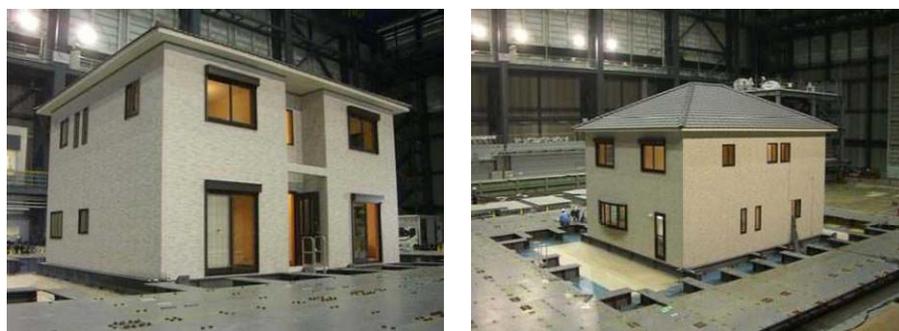
図 4.1 在来木造試験体全景 参考文献 4.1)より

実験は、E-ディフェンスにて2008年1月8日（以下、1日目）、1月10日（以下、2日目）に実施された。試験体は在来木造軸組構法住宅2階建ての試験体であり、1日目の試験体は品確法の耐震等級3（損傷・倒壊ともに）を上回る性能の試験体、2日目の試験体は一部の筋交いを撤去し、耐震等級2程度の性能の試験体とした。

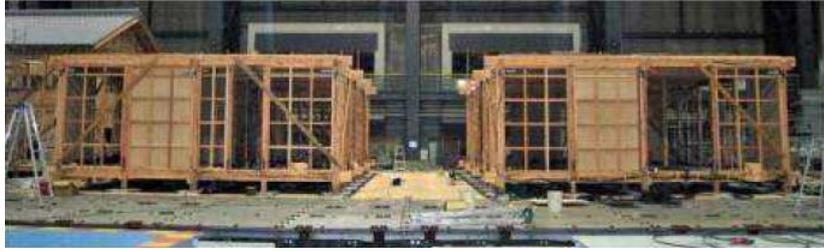
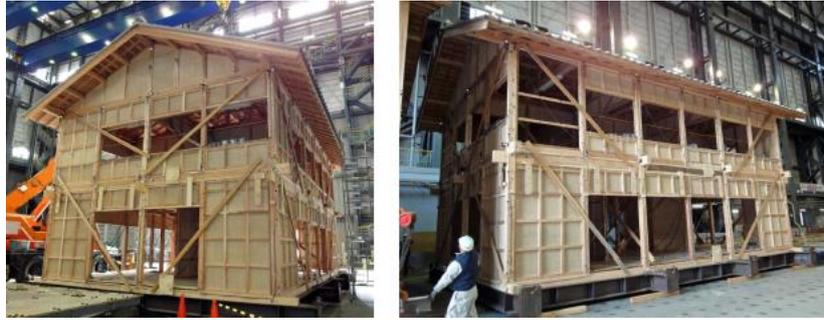
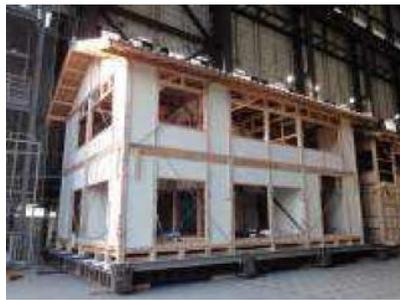
図 4.2 伝統木造試験体概要

No.1・No.2 の試験体は 2011 年 1 月 6 日～7 日に実施している。No.3・No.4 の試験は同年 1 月 13 日～14 日に実施している。

耐震要素は、No.1～No.3 では乾式土壁パネルを採用、No.4 は湿式の土壁を採用した。No.3 は柱脚固定式、No.4 は柱脚フリーとしている。

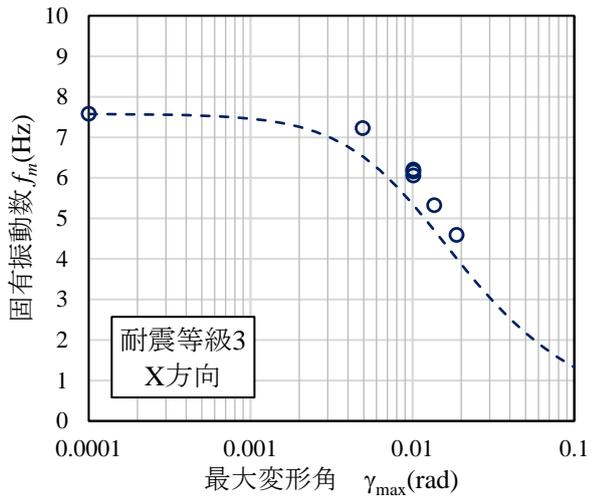
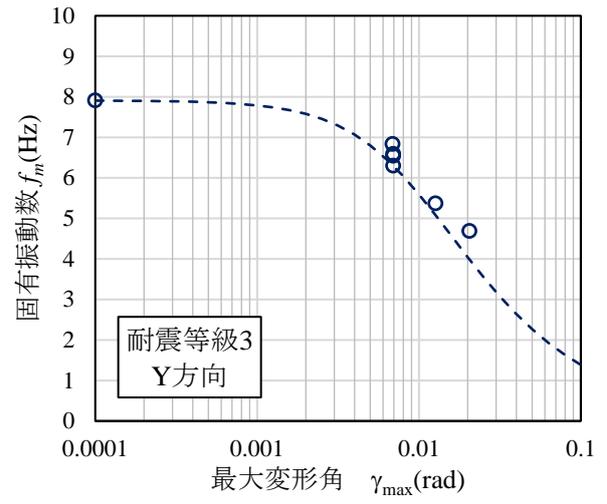
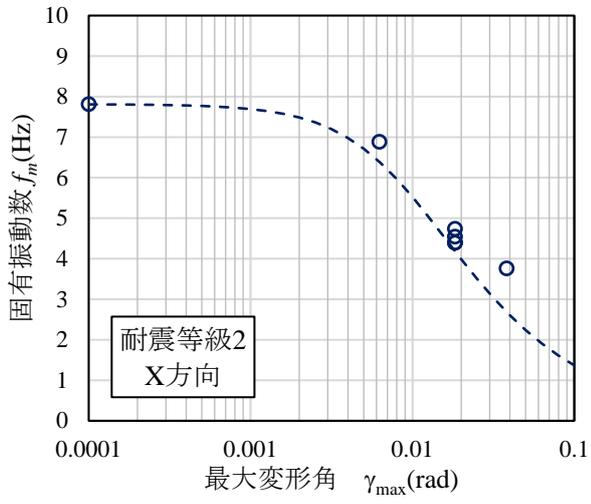
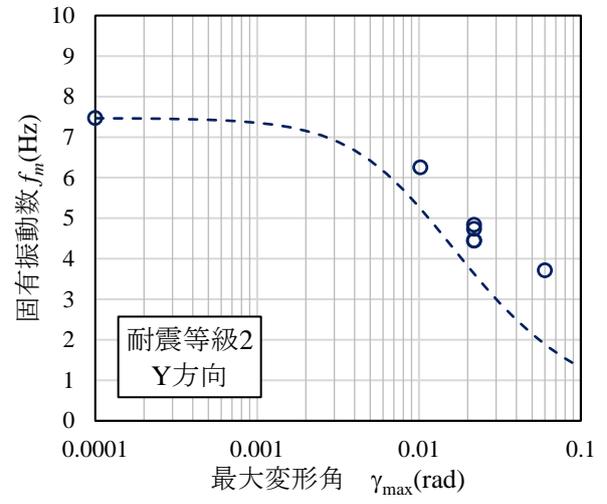
図 4.8 1次固有振動数と経験最大変形角 (2階建て在来木造 耐震等級3・2)

加振 No.	1層最大層間 変位 ^{※1} (mm)		1層最大層間 変形角 ^{※1} (rad)		経験最大 変形角 (rad)	1次固有 振動数 (Hz)	BURG 法次数
	正	負	正	負			
					γ_{\max}	f_m	
					0.0001	7.4	40
5	30.22	18.68	0.0102	0.0063	0.0102	6.2	40
6	58.03	64.86	0.0196	0.0219	0.0219	4.8	50
7	42.65	37.87	0.0144	0.0128	0.0219	4.8	50
8	56.5	37.1	0.0191	0.0125	0.0219	4.4	50
9	60.35	53.68	0.0204	0.0181	0.0219	4.4	50
10	177.7	91.26	0.0601	0.0308	0.0601	3.4	50

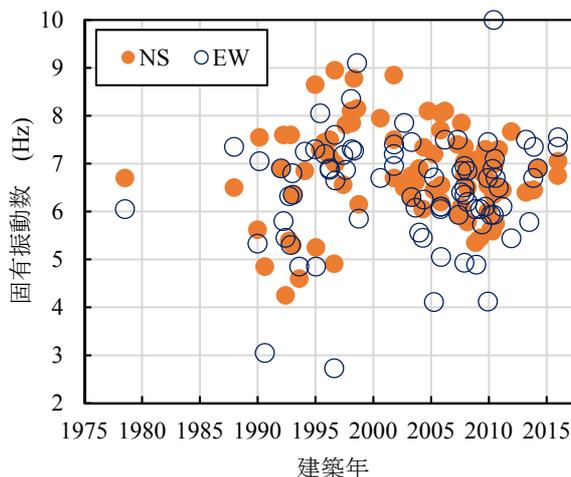
図 5.8 固有振動数と建築年

図 5.8 は調査物件すべての固有振動数と竣工年の関係である。図 5.9 には、図 5.8 のうち、ほぼ損傷していないと考えられる被害レベル 1 以下かつ 0.2~0.3 秒の平均変位応答スペクトル $S_{d0.2-0.3}$ が 1.5cm 以下の物件を抽出した。これらのデータより、初期状態では、平均して固有振動数は 7.48Hz (標準偏差 0.97Hz)

程度であると推定される。±2σの範囲で考えると、被災前の固有振動数は、5.55Hz～9.42Hzとなる。これは、別途、他地域で計測した結果と概ね同じであることを確認している。なお、ここでの常時微動による固有振動数が式(5.1)で示される設計用固有振動数（4.9Hz）に対し大きくなるのは、内外装材などの非耐力要素の影響が大きいためである。また、建物形状やプランによって固有振動数が大きくばらつくと考えられ、実測データに基づく、初期状態で10Hz程度の固有振動数の建物もあることがわかる。

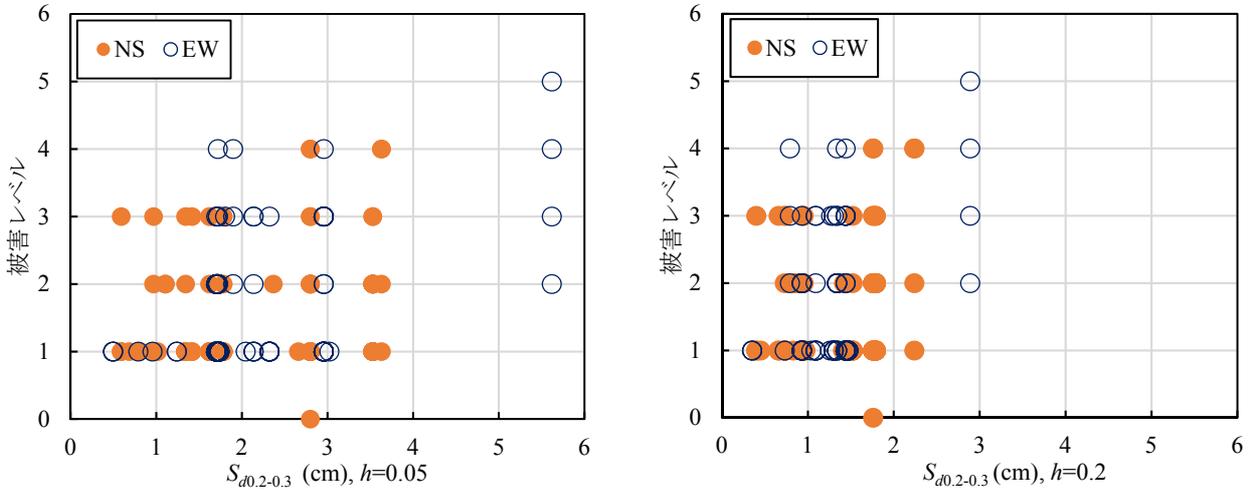
図 5.11 被害レベルと 0.2~0.3 秒の変位応答スペクトルの平均 ($S_{d0.2-0.3}$)

図 5.11 は被害レベルと周期 0.2~0.3s の変位応答スペクトルの平均 $S_{d0.2-0.3}$ の比較である。変位応答スペクトルは、NS・EW 各方向で前震・本震のうち大きい値を採用した。変位応答の上昇により、被害レベルが上がることを考えられるが、図では、大きな傾向は見られない。同一地区でも、耐震レベル、プラン・形状、周辺地形、地盤補強方法等によって被害レベルに差異が出るためと考えられる。

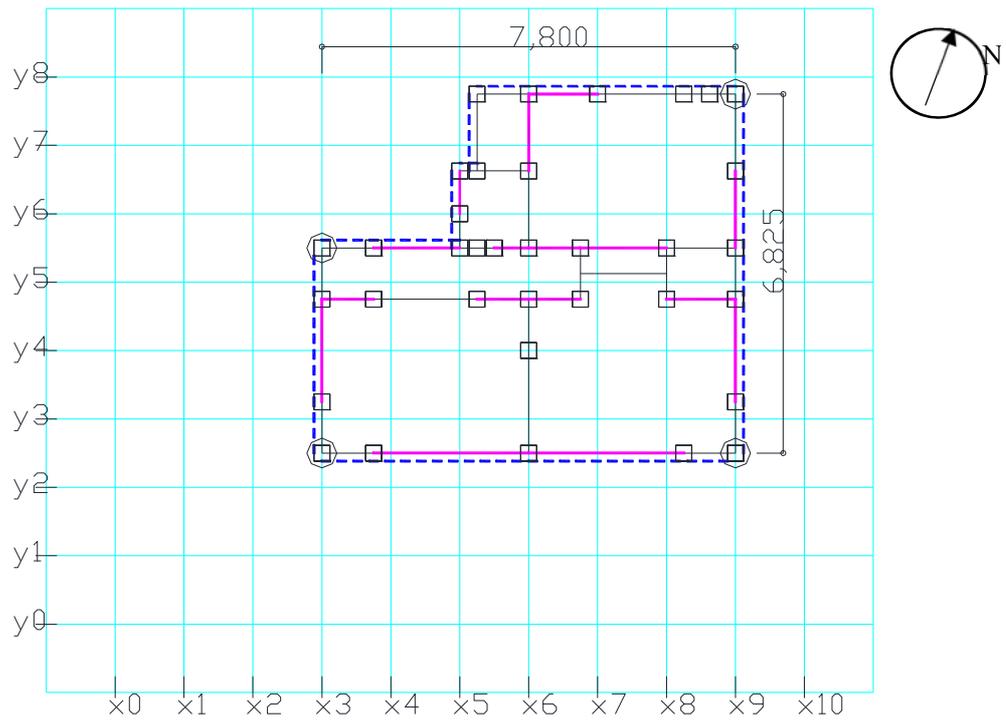
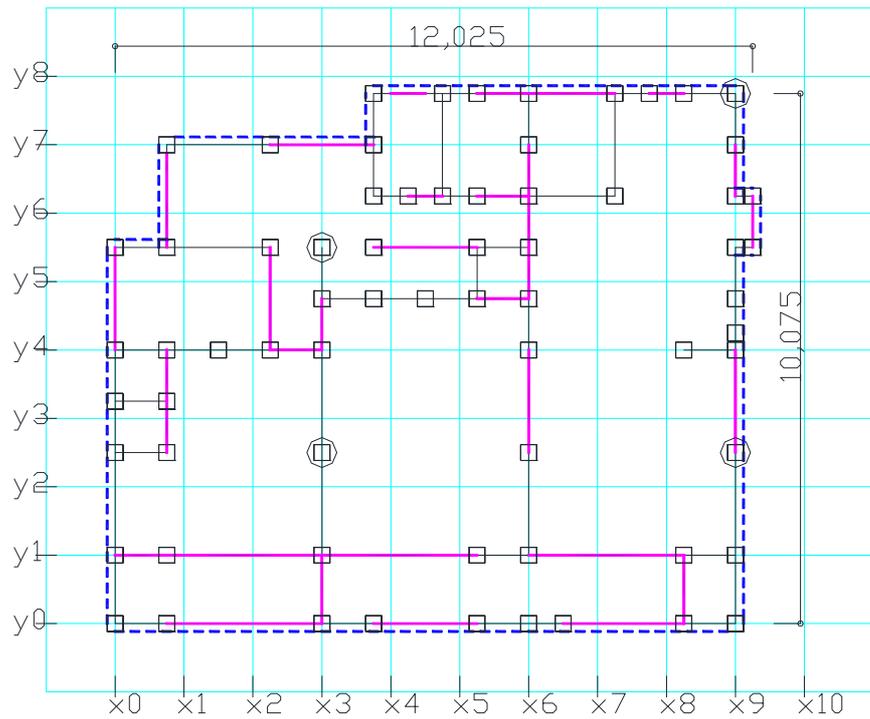
図 5.36 平面図

建築規模：1階床面積 111.54 m^2 、2階床面積 45.15 m^2

階高：1階2.6m、2階2.6m

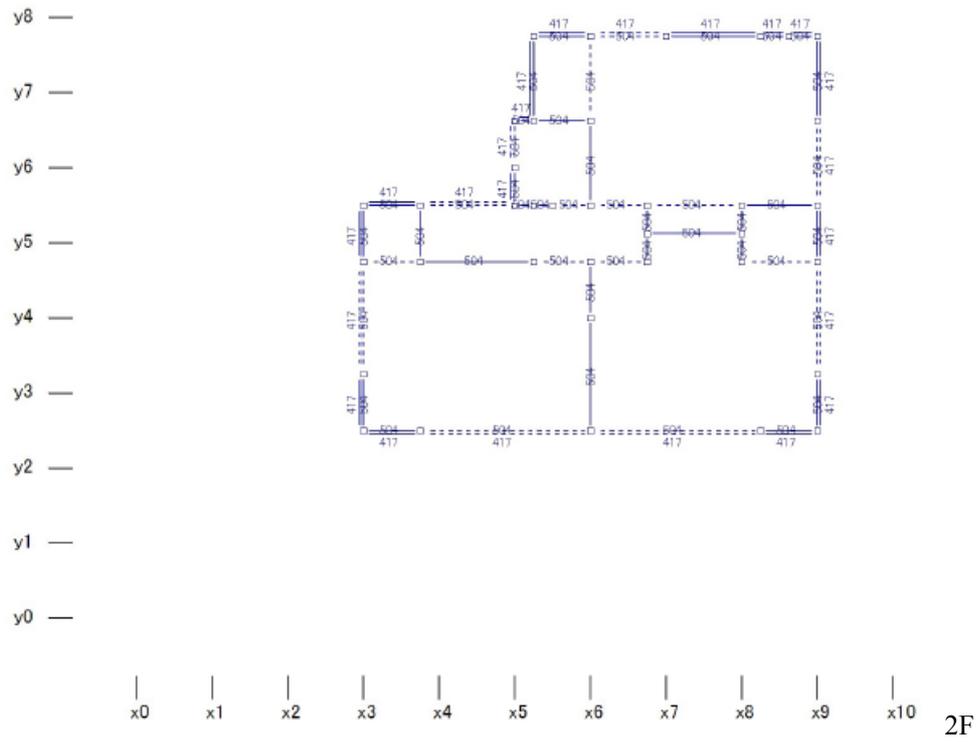
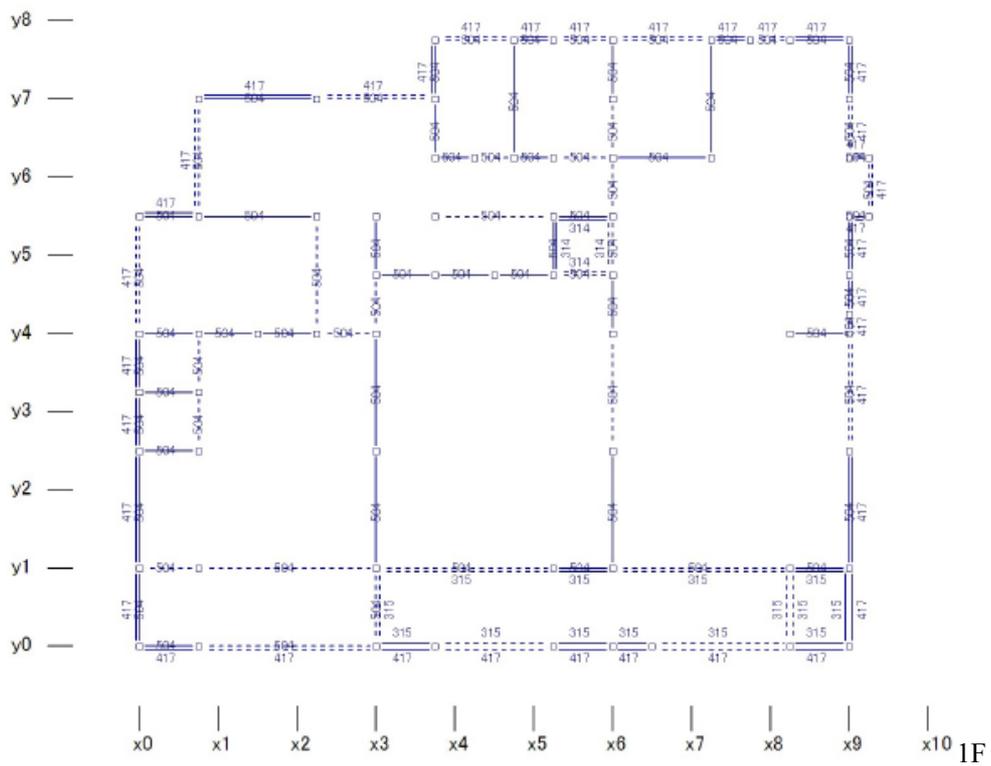
図 5.37 平面図 (壁材種表示)

凡例 **—** 無開口壁(面1、軸組、面2) **- - -** 開口壁(面1、軸組、面2) □ 柱
 壁材種コード 314: 石膏ボード9mm(非-GN40@200川) 315: 合板張り 417: 木張り下地珞珞ル壁 504: 土塗壁(7~9cm)

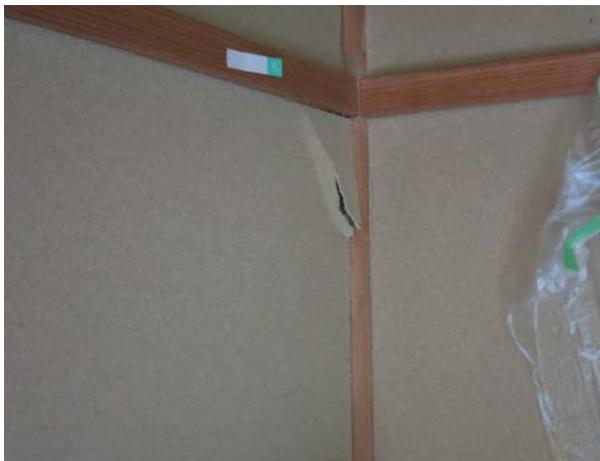
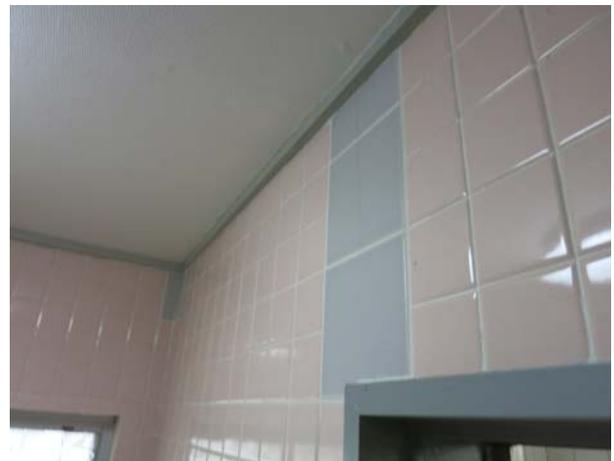
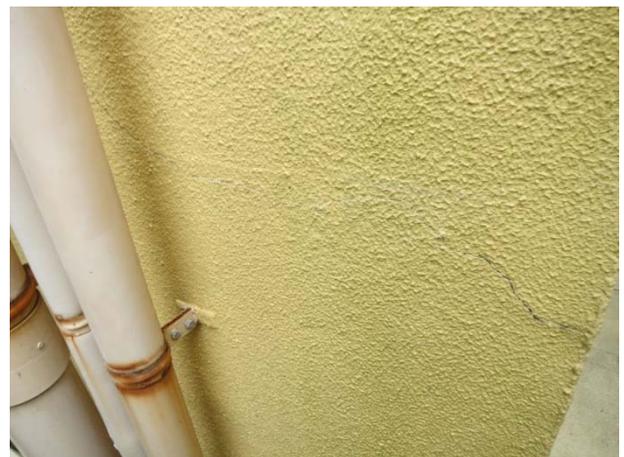
図 5.41 損傷状況写真

地震前調査でも基礎・外壁にクラックは一部見られ、地震後調査ではそれらのクラックの伸長や新規のクラックが多くみられた。内装の損傷としては、1階では和室部分で柱の壁の隙間や隅部の欠け等が見られた。リビング・客間等では、ビニルクロス系の仕上げ材のため、切れなどは少なく隅部のクロスよじれ程度であった。また、1階の被害にくらべ、2階の内装などの被害が比較的少ない。

内装下地の損傷（南西隅）

洗面室タイル割れ

1995年震災時に割れた部位に再度割れ

北東キッチン裏外壁のクラック

2011年5月に実施した調査（地震前調査）では、住宅の耐震診断をすることを目標とし、耐震診断を実施するために、建物の仕様を確認するための調査を行った。2018年7月に実施した調査（地震後調査）では、地震後の損傷度を把握するための建物の外観・内観調査を行い、損傷箇所をチェックし記録した。両調査の結果を図5.42に示す。

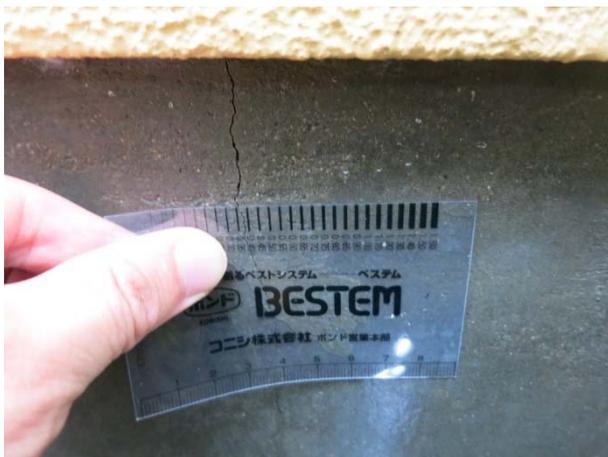
基礎のクラック

南西和室西側外壁側

損傷状況調査による本物件の経験最大変形角は、軽微～小破程度である。経験最大変形角としては、1/200～1/60rad 程度であると推定される。

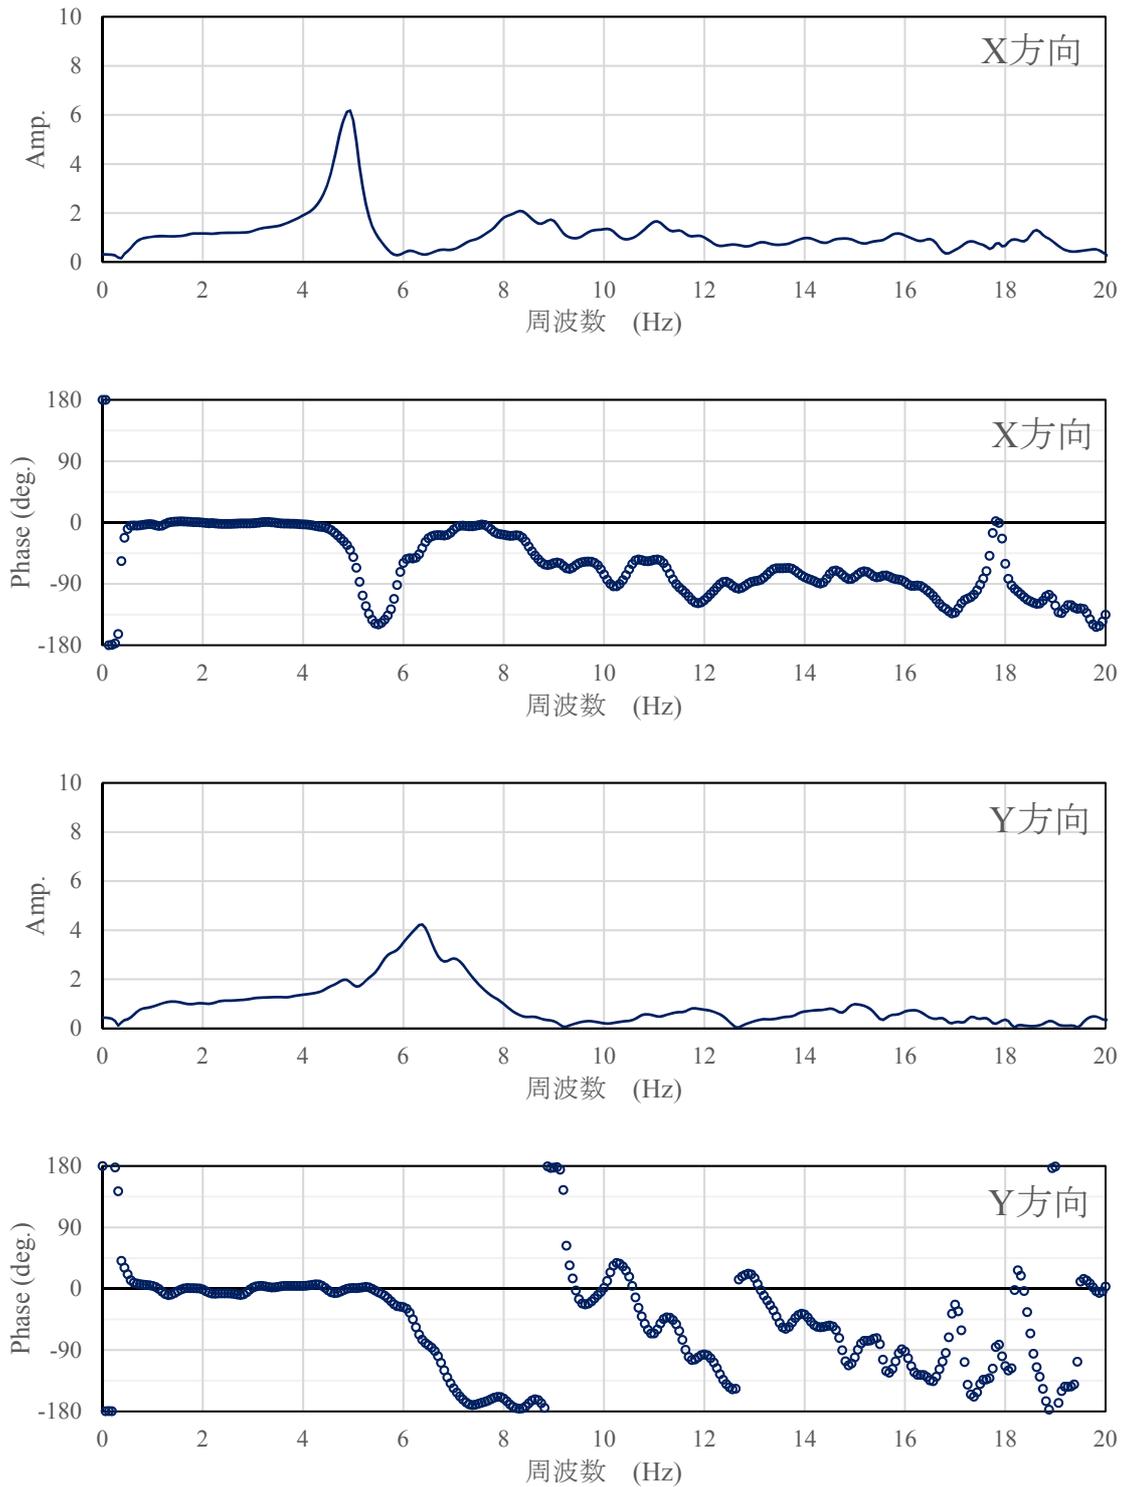
図 5.43 周波数伝達関数 (2011.5)

1 次固有振動数, X : 4.94Hz, Y : 6.38Hz

窓関数 : Parzen Window 0.3Hz, FFT データポイント数 : 4096, サンプリング周波数 : 256Hz

2011 年 5 月	2018 年 7 月
X（東西）方向	4.94 Hz	4.25Hz
Y（南北）方向	6.38Hz	6.15Hz
