常時微動計測を用いた低層住宅の被災前後の
耐震性能評価に関する研究

西塔 純人

本論文では、低層住宅の耐震化率向上のために、常時微動計測による低層住宅の簡易耐震診断手法を提案する。また、地震後の低層住宅の継続利用可否判定に関して、常時微動計測による経験最大変形角の推定手法を提案する。

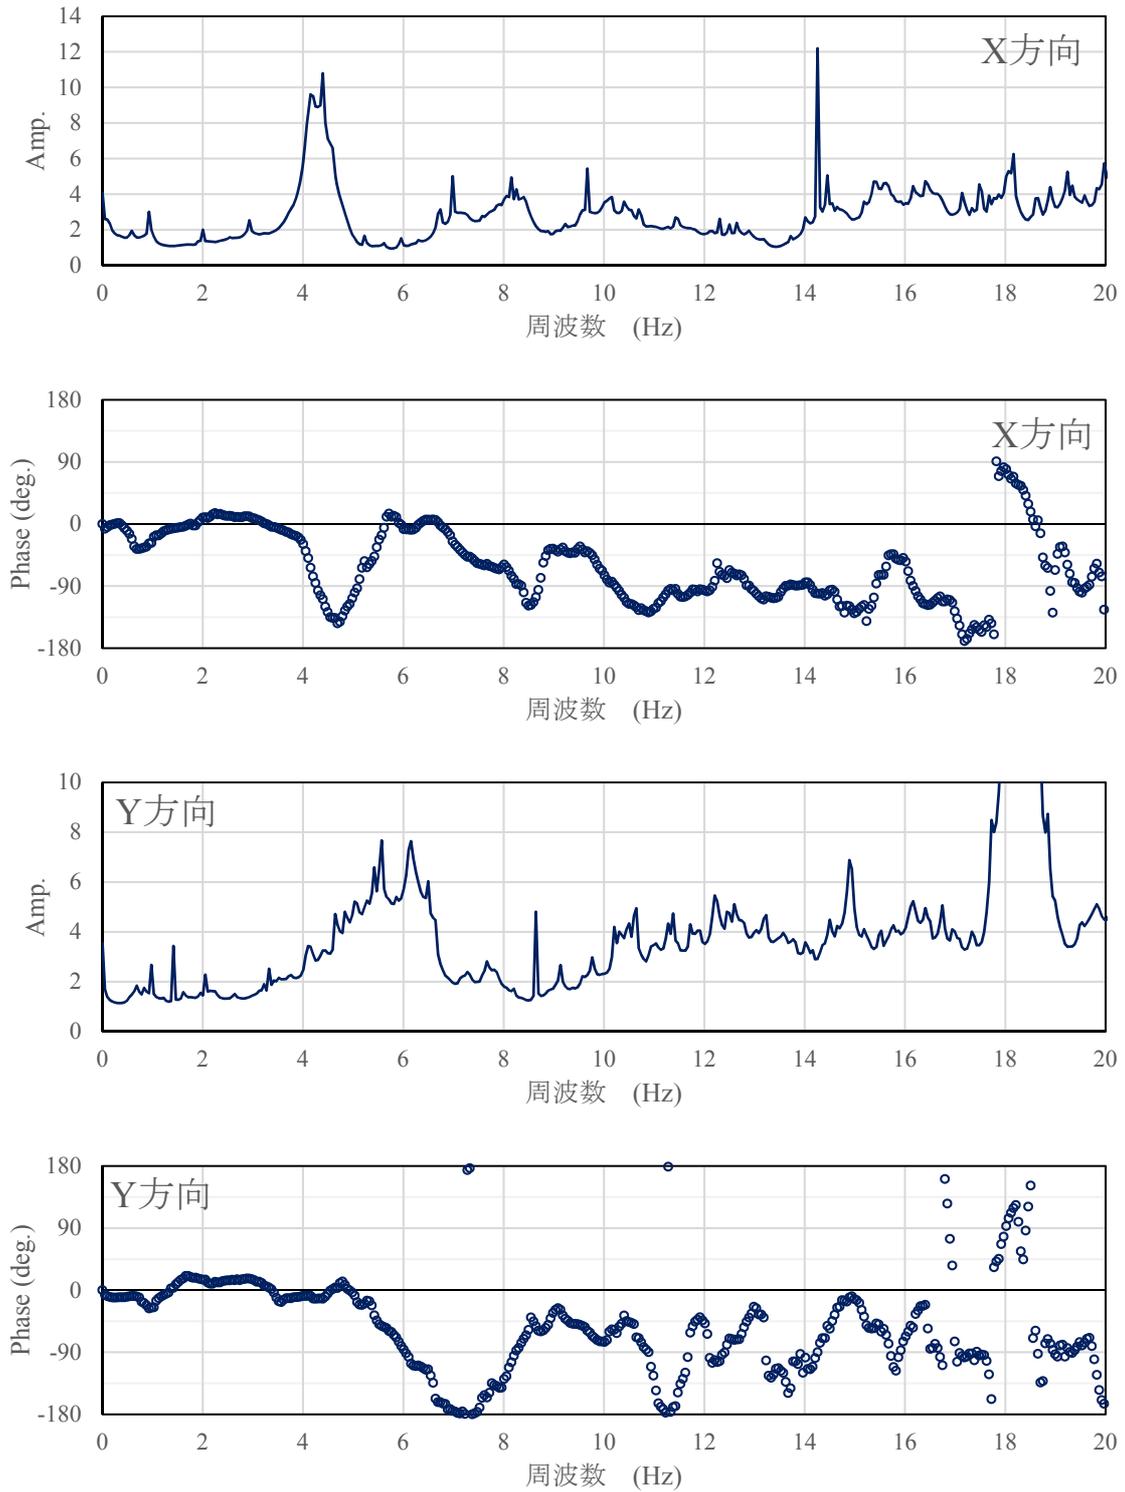
図 5.44 周波数伝達関数 (2018.7)

X : 4.15Hz, Y:6.15Hz

2011 年 5 月	2018 年 7 月
X（東西）方向	4.94 Hz	4.25Hz
Y（南北）方向	6.38Hz	6.15Hz
