# 衛星合成開口レーダーを用いた 地表面変動の把握

橋本 学<sup>1</sup>

2018年西日本豪雨で生じた広島地方の地表面変動を、人工衛星搭載合成開口レーダーにより検出を試みた。宇宙航空研究開発機構のALOS-2画像を干渉解析し、地表面変動とコヒーレンス変化、及び、加色混合法による強度変化の抽出を行った。ALOS-2の広域観測モードによる観測は発災直後になされたものの、空間分解能が大きいため、顕著な変化を検出できなかった。一方、ALOS-2の高分解能モードの観測で、東広島市～呉市境界の野呂山山麓に複数の強度変化を検出した。災害を挟む画像のペアにおいてコヒーレンスの低下が認められたが、山間部など災害前からコヒーレンスの低いところでは、必ずしも強度変化と一致しない。航空写真判読結果との比較では、今回の災害に伴う斜面崩壊等の地表面変動の検出には、コヒーレンス変化よりも強度変化の方が適していたと考えられる。

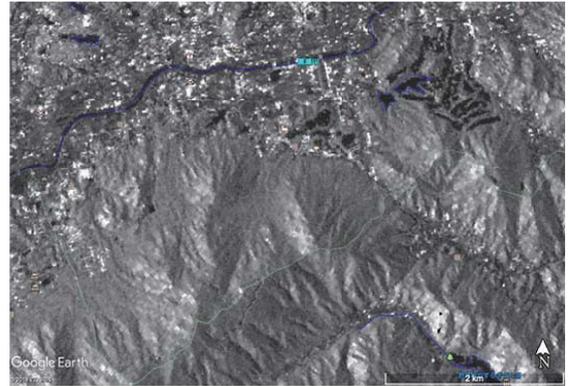
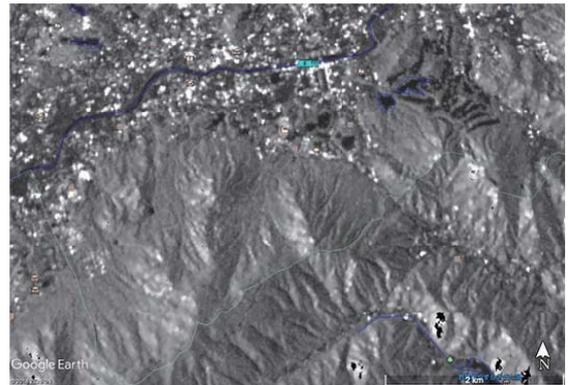
図-1. 強度画像の例。呉市～東広島市境界付近野呂山北麓の ALOS-2 強度画像。(a)2018年3月17日、(b)2018年7月21日。Google Earth により地理情報と重ね合わせた。

図-1 に強度画像の例を示す。呉市と東広島市境界付近野呂山北麓の ALOS-2 強度画像である。河川や池、水田、ゴルフ場などは散乱波の強度が低いため、黒く見える。一方、植生の多い山地部では斜度により灰色から白色に表現される。この画像は北行軌道から得られたものであるため、西向き斜面が明るく、東向き斜面が暗

くなる。画面中央部の山頂から北東に伸びる谷筋が7月の画像では顕著であるが、3月の画像では明瞭ではない。

図-2に、加色混合法による結果を示す。図-2(a)は、図-1に示す北行軌道のペアである。水色に着色されたところが、発災後に強度が増加したところである。平野部に斑点状に見られる水色の領域は、水田や畑の水位や

土壌水分の変化によるものと考えられる。図-1で見られた野呂山北麓には水色の曲線が認められ、地表面が大きく変化したと考えられる。一方、呉市の北隣の坂町でも大きな土砂災害が発生しているが、この画像では、その明瞭な痕跡は認められない。

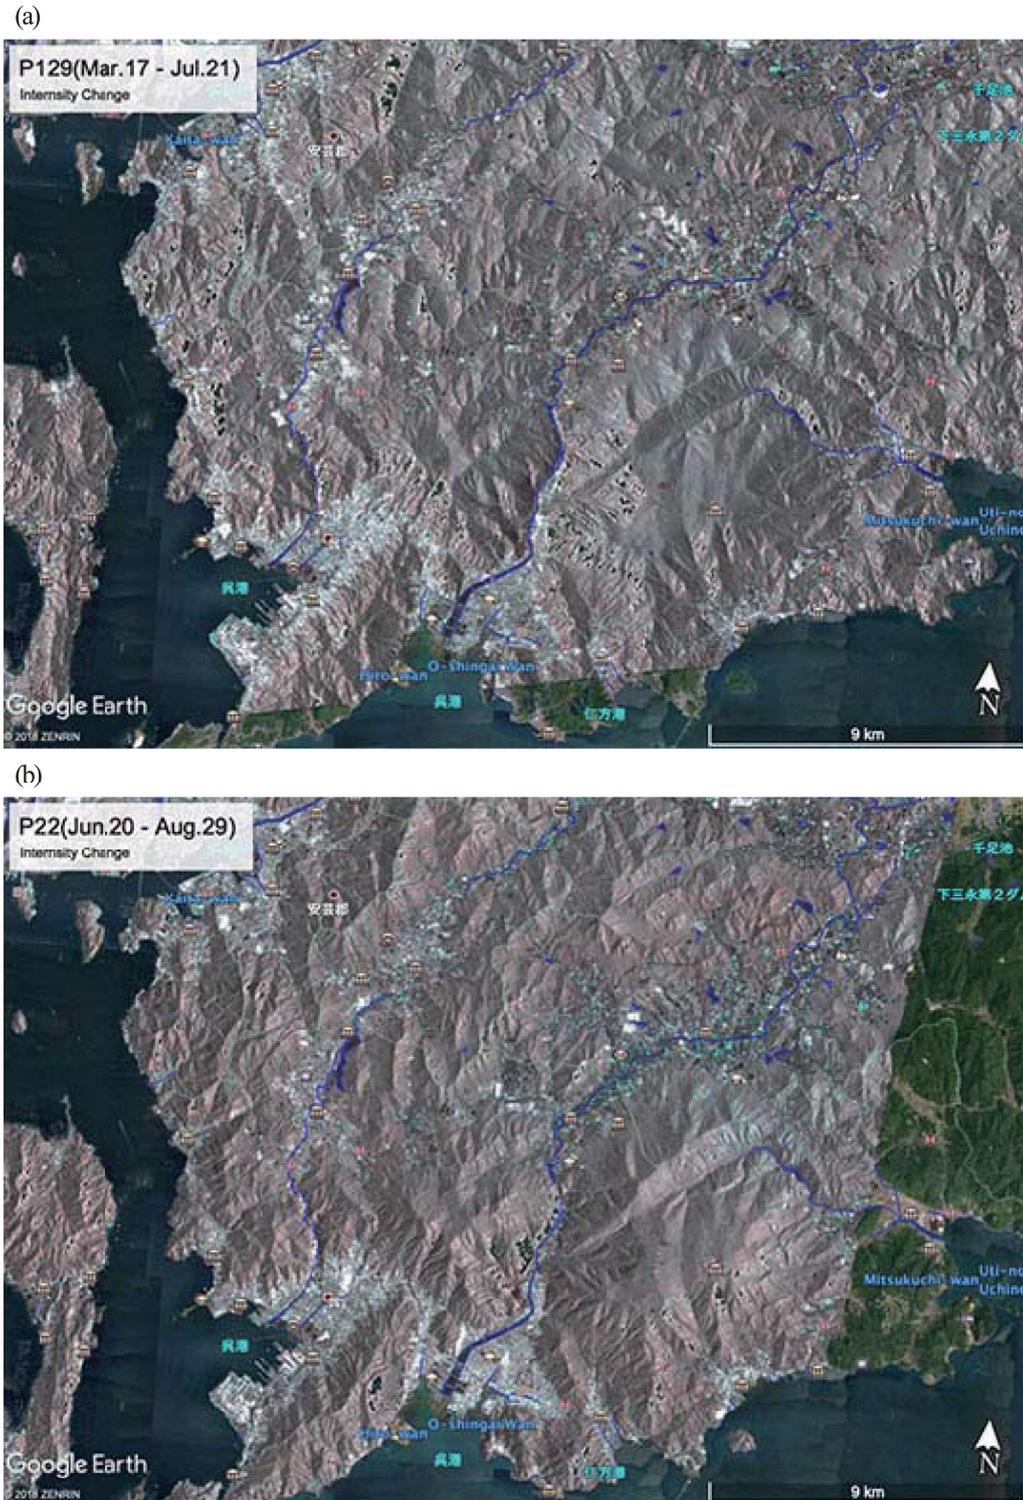
図-2. 加色混合法による強度変化の抽出結果。Google Earthにて地理情報と重ね合わせた。(a)北行軌道P122の2018年3月と7月のペア。(b)南行軌道P22の2018年6月と8月のペア。

図-2(b) は南行軌道 P22 の 2018 年 6 月 20 日と 8 月 29 日のペアである. 図-2(a) と同様に, 野呂山北麓に水色の領域が認められ, 大きな地表面の変化があったことがわかる. この画像の方が北行軌道のものより明瞭で, かつ検出された変動域が多い. これは, 電波の射出方向と斜面の向きの関係で検出可能性が変化するためと考えられる. なお, この画像においても, 坂町周辺の変化は認められない.

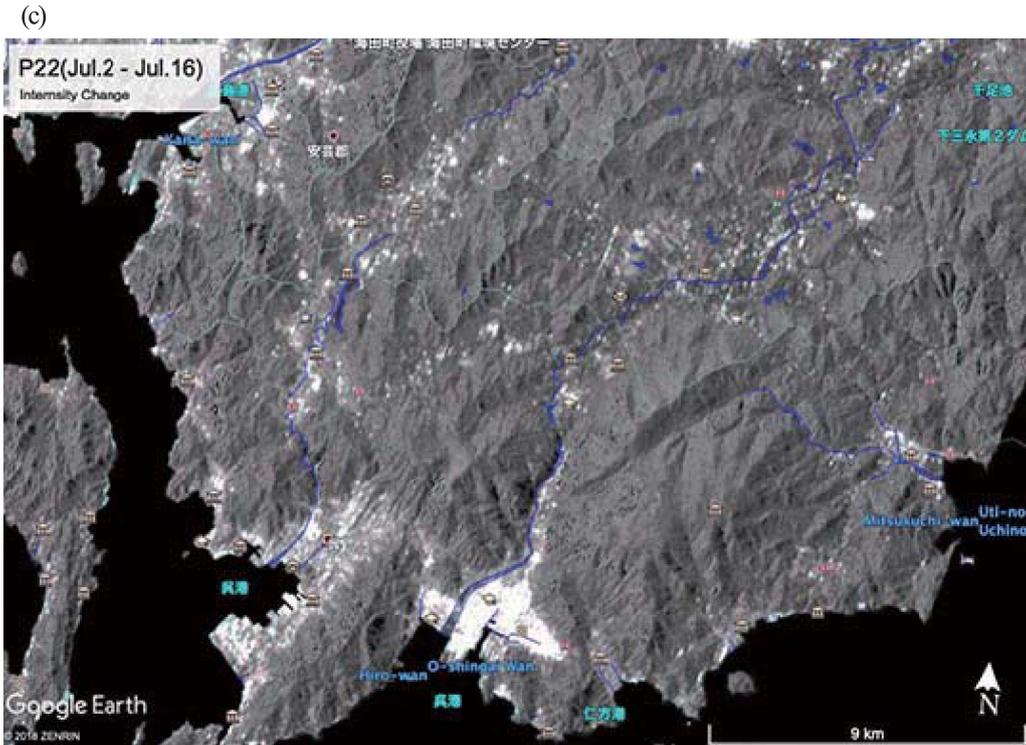
図-2 (続き) . (c)南行軌道 P22 の広域観測モードの 2018 年 7 月 2 日と 16 日のペア.

図-2(c) は, 広域観測モードのペアの強度画像の加色混合結果である. この画像においては, 顕著な変化は認められない. SARにおいてははかかなり大きい入射角 ( $57^\circ$ ) が用いられていることが一つの要因と考えられる. また, 広域観測モードは空間分解能が約 100 m とされており, 高分解能モードにくらべて大きく劣ることも影響しているのかもしれない.

しかし、ALOS-2 は緊急時には入射角を変更して観測することができるが、必ずしも災害前の観測から短時間である保証はない。また、多方面で緊急観測が行われており、そのためのリカバリー観測などが実施されることから、高分解能モードの観測が、不定期になっているケースが散見される。この欠点を克服するためには、広域観測モードを繰り返すことが考えられる。これにより 14 日の災害間隔でデータが得られるが、空間分解能が高くないため、図-2 に見られるように、必ずしもよい結果が得られない。

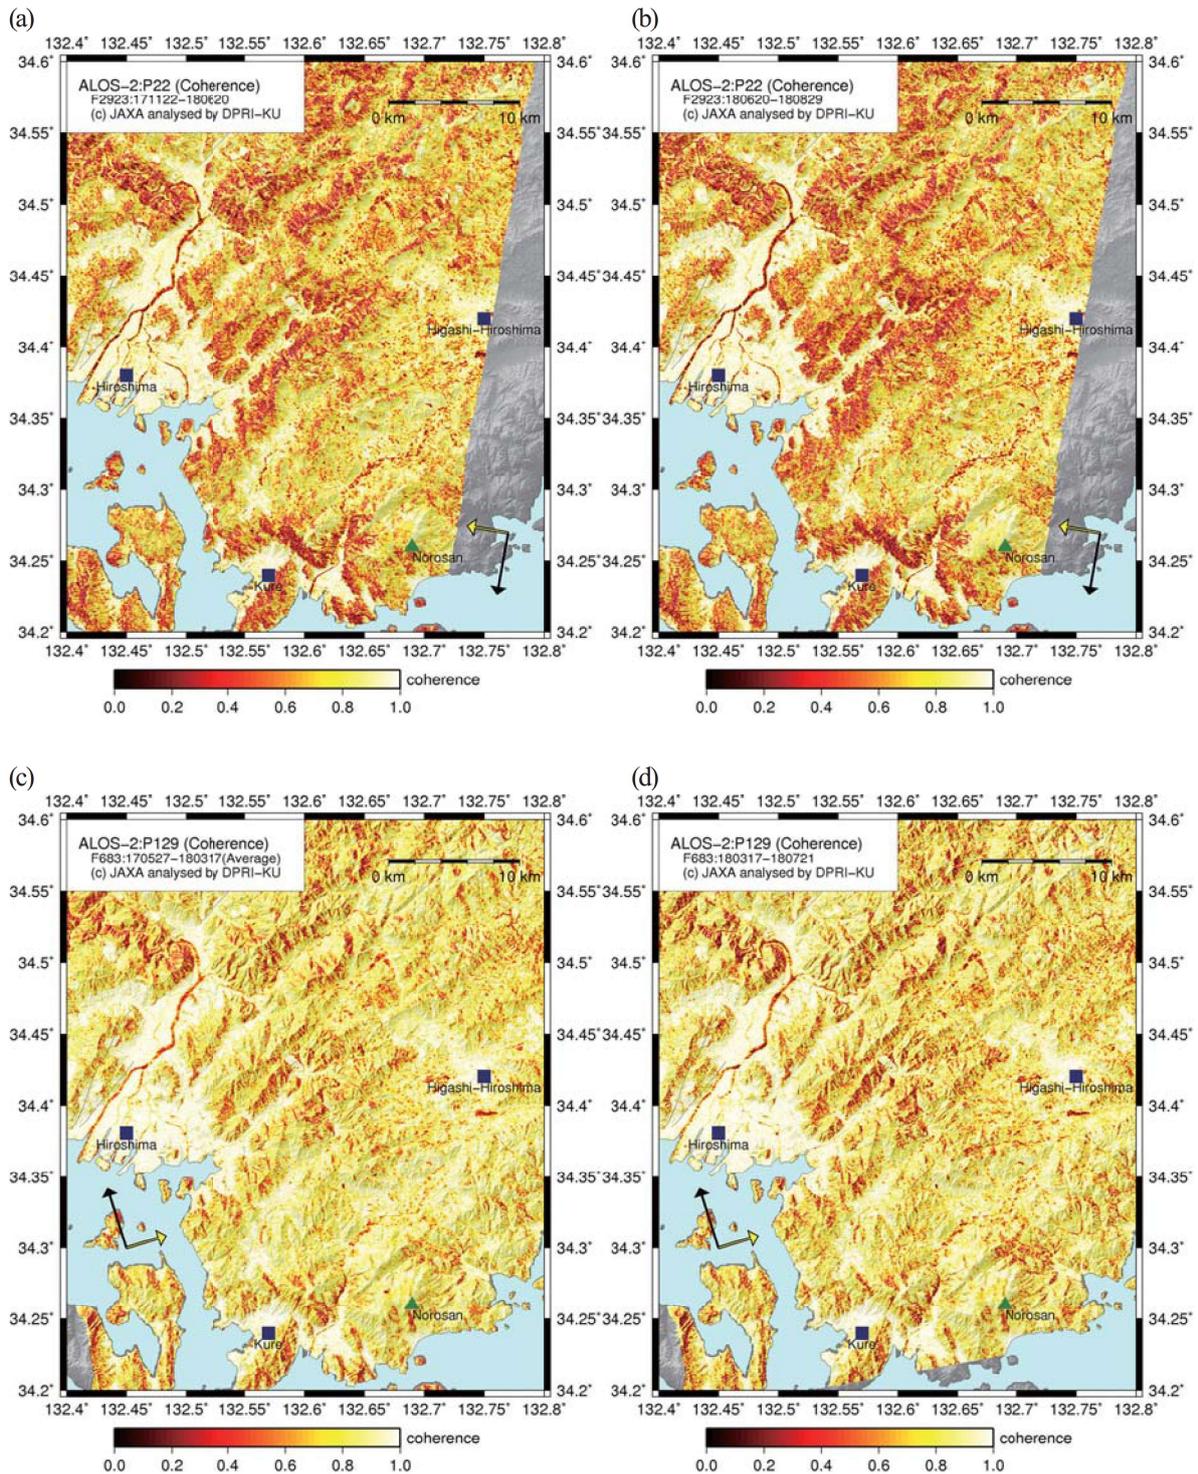
図-3に, 高分解能モードの画像ペアのコヒーレンスを示す. 図-3(a)および(c)に明らかなように, 災害前でも山地においてコヒーレンスが低い. 特に広島市の北東部

や呉市の北側の山地は 0.4 以下のコヒーレンスとなっている. これらの地域は, 災害を挟むペアでも同様に低コヒーレンスであり, 災害を挟むペアのみで被害の有無を検出するのは適切ではないことがわかる. 特に, 南行軌道 P22 の画像は, 軌道間距離がいずれのペアでも 200 m 前後であり, これがコヒーレンスを低下させる要因であると考えられる. 一方, 北行軌道 P129 の画像は, 軌道間距離が 100 m 以下で, 全体的にコヒーレンスが高い. 災害前のペア図-3(c)と災害を挟むペア図-3(d)を比べると, 災害を挟むペアにコヒーレンスが低い領域が増えているように見える.

図-3. 高分解能モードの災害前と発災時を挟むペアのコヒーレンス。(a)南行軌道 (P22) の2ペア (2017年11月-2018年1月と2018年1月と6月)の平均。(b)P22の2018年6月と8月のペア。(c)北行軌道 (P129) の災害前のペア (2017年5月と2018年3月)。(d)P129の2018年3月と7月のペア。

図-5 に国土院による航空写真判読から得られた崩壊地等の分布を示す<sup>5)</sup>。これによると、広島市から東広島市に至る領域のほぼ全域において崩壊が検出されている。今回の ALOS-2 の解析ではこれほどの強度やコヒーレンスの変化領域が検出されなかった。この原因としては、いくつかの理由が考えられる。まず、SAR の場合、斜め上空からの観測になることから、斜面の向きによって電波の入射角が変わり、場合によってはシャドーになって散乱波が得られないケースもある。また、山間部は植生に覆われていることが多いことから、災害前も強度やコヒーレンスが必ずしも高くない。特にコヒーレンスは図-3 に示すように、衛星の軌道間距離に影響される。また、植生の季節変化（広葉樹の落葉など）にも影響される。これらを低減するためには、時間間隔が短く、かつ軌道間距離も短い観測が求められる。

図-3 から明らかなように、コヒーレンス変化を活用するためには、災害前のコヒーレンスの情報を蓄積しておく必要がある。このためには、同じ軌道から同じ入射角で定期的に観測が繰り返されることが前提となる。

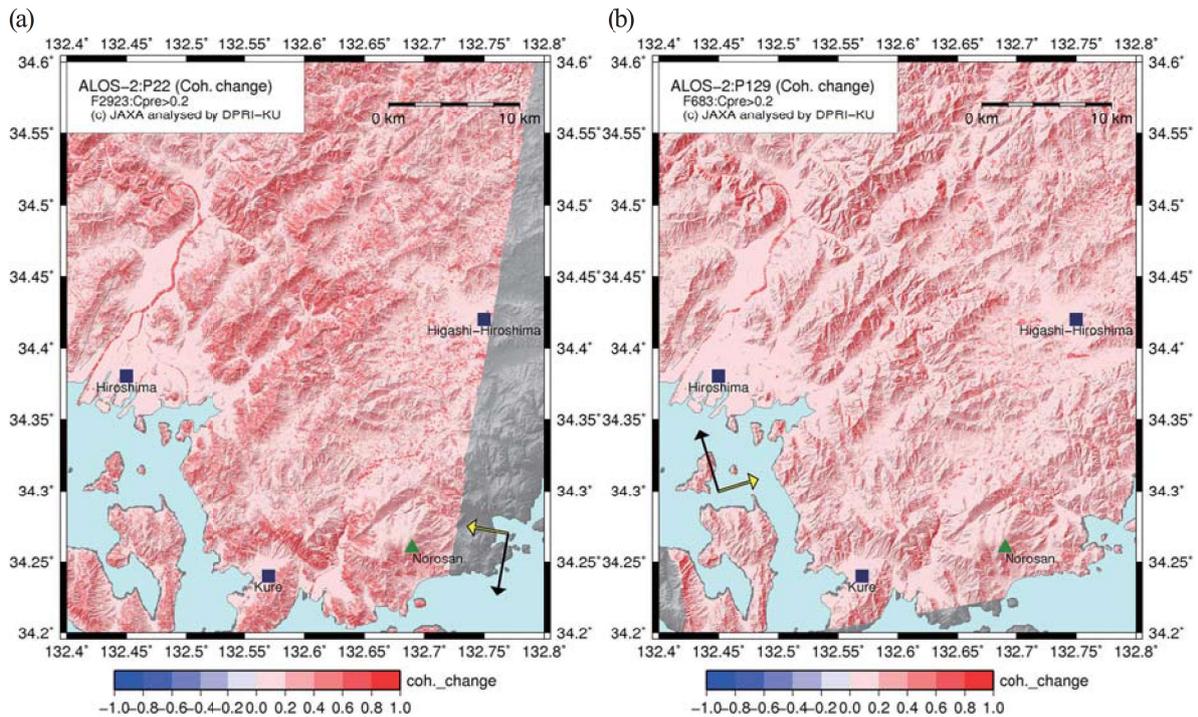
図-4 は, (1)式の  $\Delta\gamma$  を図示したものである. なお, 災害前のペアにおいてコヒーレンスが 0.2 以下の領域はマスクしている. 図-4(a)と(b)ともに全体が正の値になっており, 画像全体ではコヒーレンスが低下したことがわかる.  $\Delta\gamma$  が 0.6 以上の変化を示した領域も散見されるが, 平野部のは, 前記の通り河川や水田等である. 山間部で  $\Delta\gamma$  が 0.6 以上の領域が見られるが, その多くは災害前のコヒーレンスが低い領域である. 特に南行軌道 P22 では, この傾向が顕著である. 一方, 強度画像で認められた野呂山北麓の変化は顕著でない.

図-4. コヒーレンス変化. 災害前のペアのコヒーレンスが 0.2 以上の領域の  $\Delta\gamma$ . (a) 南行軌道 (P22). (b) 北行軌道 (P129).

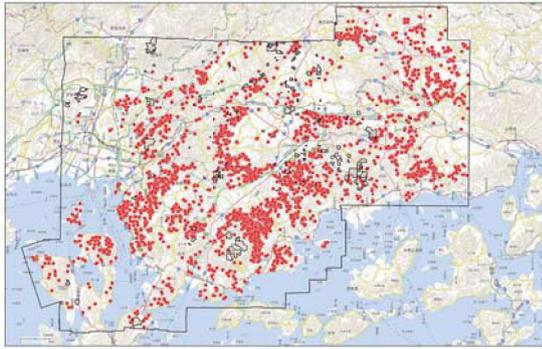
図-5. 国土地理院による航空写真判読から推定された崩壊地の分布<sup>5)</sup>
