ドローンを使用した被害調査事例

1. 調査概要

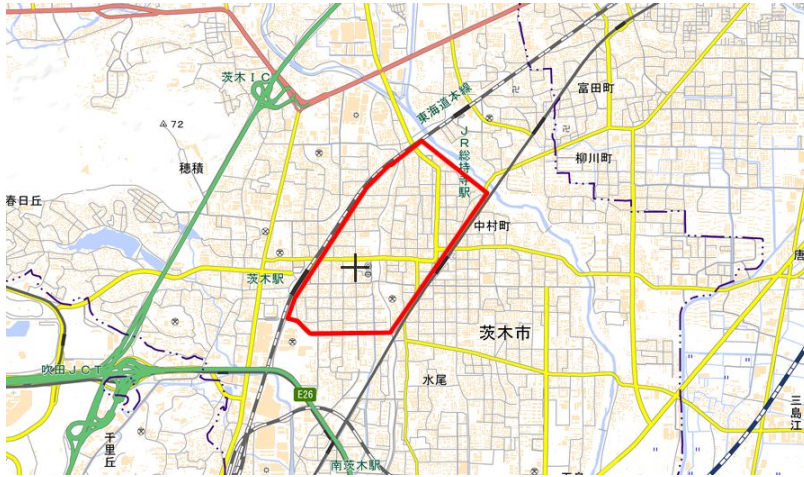
図 1 茨木市調査範囲

2018年6月18日に起こったマグニチュード6.1の大阪北部地震で被災した茨木市中心街の瓦屋根の被害調査を行ったので紹介する。調査内容は戸建て住宅の瓦屋根被害があったと思われるブルーシートが掛かっている家屋のピックアップである。調査日は7月18日、調査範囲はJRと阪急電鉄に囲まれたエリアである(図1)。中央付近十字印に茨木市役所があり、庁舎の屋上を離着陸地点として使用した。市役所は周辺では1,2を争う高層ビルとなっており、南北それぞれに視界が開けており(写真1、中央下端に市役所)、部外者も屋上には侵入してこないため離着陸ポイントとしては良い。天気は快晴で風は微弱であった。気温は高く、近隣の枚方市の気象庁観測点ではこの日38.0度を記録している。写真1に示す通り、住宅街で人口集中地区となっている。また、市役所屋上には南北を隔てるように空調設備が存在していたため調査範囲を南北に分けて空撮を行った。

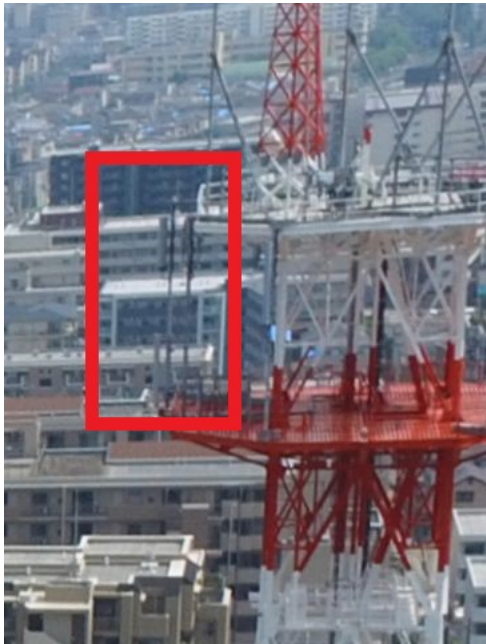
写真 2 携帯基地局アンテナ

プロポの信号は説明書には2kmまで届くと記載してあるが、今までの経験上、見通しの良い場所で1kmが限界である。さらには信号が届きにくい場所があり、今回も市役所北側の特定エリアで信号が届きにくい場所が存在した。プロポからの信号が途切れるとホームポイントに方向転換後、指定高度に上下降して一直線に最大速度で戻ってくる。筆者は離着陸地点をホームポイントとして自動設定するようにしており、帰還時は自動操縦となるため周辺に高層の建物が無いかや帰還時の高度設定を適切にしているかが重要になる。都市部ではドローン以外の外来波の影響でプロポからの信号が途切れることがあるため、電波を発するアンテナを見て危険なポイントがどこなのか判断することが重要だと思われる。そこでこれらを判断できるようになるために筆者はドローンの電波セミナーを受講した。講義では広範囲な内容が説明され、どれもドローンを扱うものにとっては有用なものであったが、中でも主眼であったプロポ信号をロストするようなアンテナからの電波を見分ける一例を紹介する。よく都市部で見かける携帯の基地局アンテナ(写真2)の場合は地上の携帯使用者を狙っているため、上下方向は少し下を向いていることが多くアンテナの上空は干渉を受けにくい。左右は角度が広く、120度の範囲をカバーするアンテナを3方向に付け360度全周をカバーしているものが多い。またパラボラアンテナ(写真3)の場合は指向性が強く、範囲は上下左右には狭くアンテナの向きにまっすぐ同面積で電波が飛んでいると考えてよいが、強度が強くアンテナの向いている範囲に入ってしまうとプロポからの信号が途切れやすい。そのほかの問題として、撮影日は快晴が続き非常に暑い日で離着陸地点が屋上だった事もあり、日差しを遮るものがなくモニタとして使用していたiPadが何度も熱暴走した。この調査時には市役所の一室を借用する事ができ、フライトの合間に空調の利いた部屋で機材の冷却ができた。後日、阪急電鉄東側でも空撮を行ったが、その際は保冷バッグに冷却材を大量に用意し、撮影の合間にiPadをタオルに包んで冷却した。これにより熱暴走が起らず撮影することができた。他にも専用のフードなどで日差しを直接iPadに当てない工夫も可能である。ドローンのバッテリーも熱を持ちすぎると充電しなくなるため温度管理は重要である。さらに、離着陸地点としても操縦のしやすさからも屋上は有用であるが、空調の室外機などで広いスペースがない場合がある。事前に3m四方程度のスペースがあるかどうか

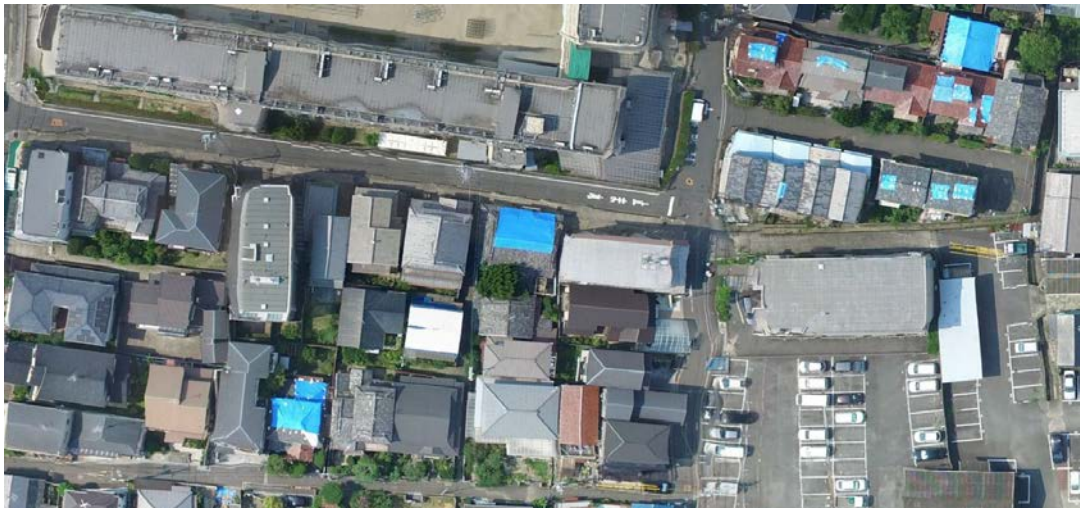
写真 4 オルソ画像の一部

か確認することも重要である。撮影した空撮写真 998 枚は、Photoscan で画像処理して 1 枚のオルソ画像に加工した（写真 4）。戸建ての屋根にブルーシートが掛かっているのが確認できる。一部ひずんでいる部分があり、ラップ率が低いことが原因と思われる。
