木津川の河床地形管理における伝統的河川工法「聖牛」の活用

An Application of Traditional River Works "Seigyū" to River Bed Management in the Kizu River

Masafumi TAZUMI⁽¹⁾, Yasuhiro TAKEMON, Sohei KOBAYASHI and Tetsuya SUMI

(1) 京都大学大学院工学研究科都市社会工学専攻

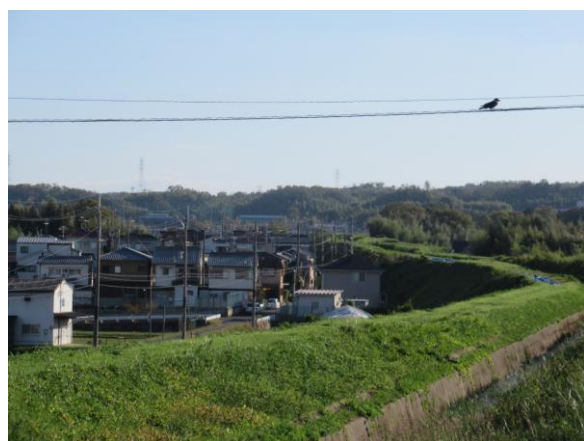
風化花崗岩地帯であり、古くから森林の荒廃によって土砂生産が盛んであったため、下流域には多くの天井川が存在する（Photo 1）。明治8年にはヨハネス・デ・レーケの考案した砂防工法が支流の不動川にて施工され、明治11年から上流域で直轄砂防事業が始まるなど、流域各地で砂防事業が実施されている。昭和28年（1953年）8月には、天井川を中心に

Photo 1 Amatsukami River (Raised bed river)

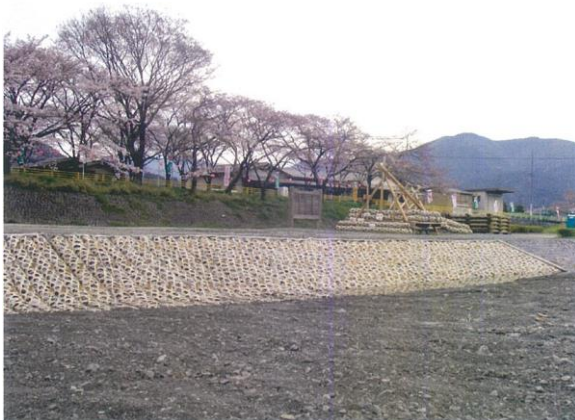
Photo 3 Shore protection using bamboo gabion in the Shimada city (courtesy of Hara Kogumi Co., Ltd.)

まず、2015年には、竹蛇籠水制を用いて、礫床の瀬の創出が試みられた。竹蛇籠とは、竹を材料として編んだ籠に石を詰めたもので、かつて河川工事の様々な場面で活用され、戦国時代には甲斐国で使用されていたことが確認されている(畑, 2018)。堤防の側面に並べることで護岸工としたり(Photo 3)、橋脚の根元に敷き詰めることで沈床工となるなど

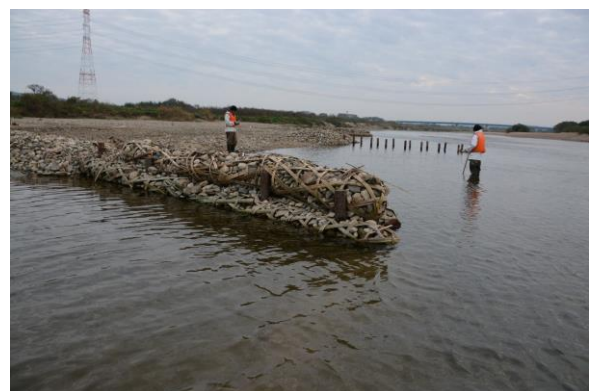
Photo 4 Groins using bamboo gabion in the Kizu River (2015/11/22)

そして、この竹蛇籠を逆向きのバープ工のように水制として設置することで、流れを集めて掃流力を高め、礫床の瀬を創出することができると期待され、その試験施工が2015年10月に木津川玉水橋下流(15km～16km地点)で行なわれた。地元の市民団体であるNPO法人「やましろ里山の会」(2017年より河川協力団体に指定)、漁協関係者や研究者からなる「京の川の恵みを活かす会」が中心となり、国土交通省近畿地方整備局淀川河川事務所、淀川管内グループ河川レンジャー、京都府等と連携して、静岡県(の榑原小組の指導の下、Photo 4のように、計5基の竹蛇籠水制が設置された(北野・小林, 2016)。

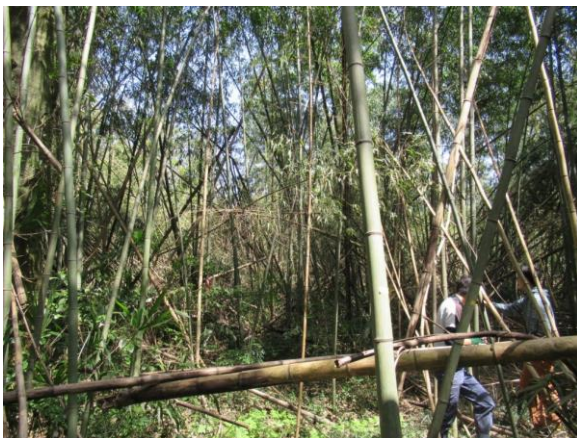
現在では管理放棄されて荒れ果てており (Photo 5), その面積は拡大し, 河積阻害の懸念や景観上の観点からも問題になっている. 河道内の放置竹林の繁茂を防ぎ, 水害防備林としての機能を発揮させるためにも, こうした利活用法の模索が必要である (小林ほか, 2018) .

Photo 5 Abandoned bamboo forest in the Kizu River (2018/3/31)

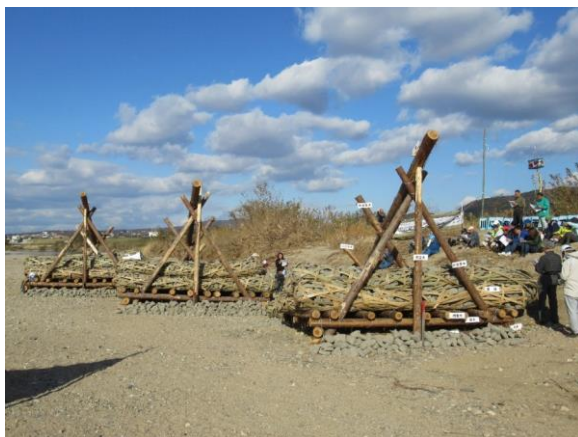
Photo 6 Seigyu (crib spur) set up in the Kizu River

さらに, 竹蛇籠水制よりも広範囲に土砂の侵食堆積を制御し, 二極化した砂州地形を改善することを狙って, 同じく伝統的河川工法の聖牛 (せいぎゅう, ひじりうし, せいうし) を用いた河床地形管理も試行されている. 聖牛とは, Photo 6のように, 丸太を三角錐型に組み合わせ, 重籠として蛇籠を搭載した透過型の水制工であり, 伝統的な水制工法「牛」の一種に位置づけられる. 甲州富士川筋が起源とされ (和田ほか, 2005) , 少なくとも江戸時代中頃の18世紀代には存在しており (畑, 2018) , その後昭和初期まで各地の河川で用いられていた. 木津川でも1953年の南山城水害の災害復旧時に施工されたこと

今回は, この聖牛を用いることで, 侵食堆積過程を制御し, 砂州地形を局所的に改善することを目指して, 中型の聖牛である「中聖牛」が3基試験施工された (Photo 6) . 2017年8月~12月にかけて, 竹蛇籠製作と同様の体制で活動が行われ, 延べ7日間188人の参加によって, 2017年12月2日に玉水橋下流の右岸15.2km砂州上に完成した (小林・北野, 2018) . 今回製作された中聖牛は, Fig. 3のように, 棟木に前立木を突き刺し, 前合掌の上に置いて, 全体を立ち上げ, 梁木 (胴木), 中合掌, 後合掌, 砂払 (こんにやく), 棚敷木 (敷成木) (ころ) を取り付けた枠の上, に, 長さ4mの竹蛇籠9本を重籠として搭載したものである (なお, 今回は簀と梯子は設置していないほか, 2基目は前立木が棟木を貫通していない) .

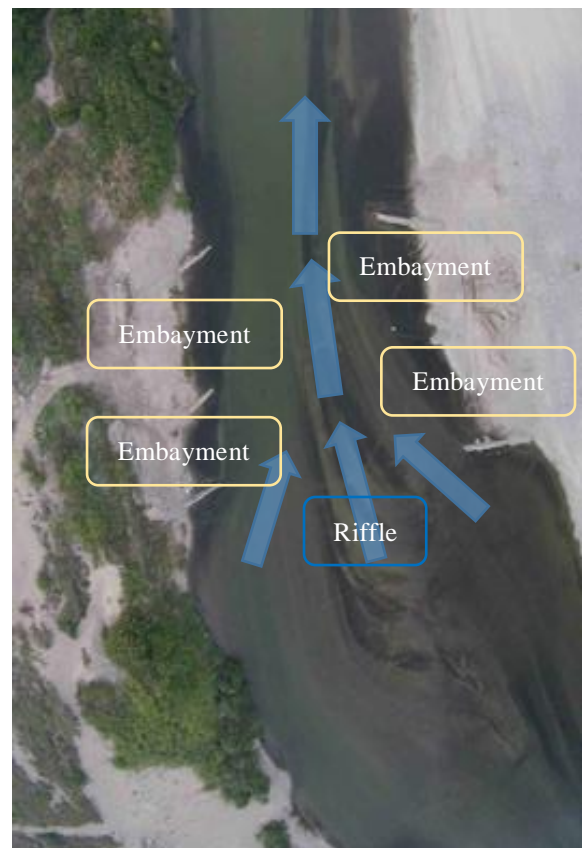
Fig. 2 River bed topography after installation of groins using bamboogabions

竹蛇籠水制設置によって, 河床地形は大きく変化した (Fig. 2) . 最上流の左右の蛇籠間の流心部では流速が増加した一方で, 上下の蛇籠間は緩流域となったことが確認され, 瀬だけでなくワンドのような環境を創出したことがわかっている (永谷ほか, 2017) . また, 水制背部で剥離した流れが次の水制に衝突して逆流し, 反転流が形成されていたほか, 河床材料については, 右岸最上流の水制の上流部で粗粒化, 他の多くでは細粒化し, それに応じて河床軟度に変化していた (狩野ほか, 2015) .

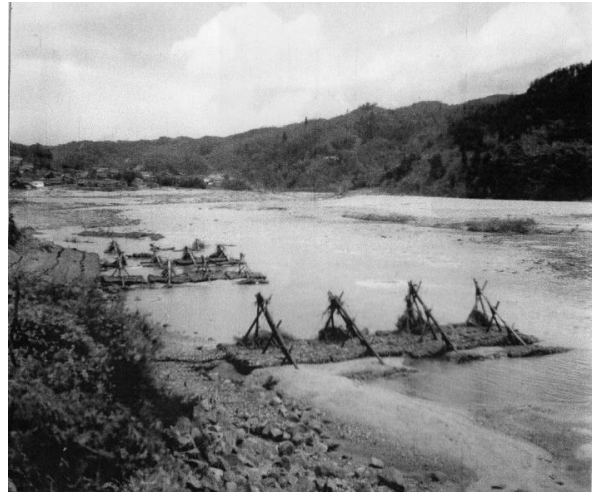
Photo 7 Seigyū in the Kizu River in 1950s (Photo taken by Horii. Courtesy of Nakatsugawa and Fukui)

が確認されている (Photo 7) . 水刳ね, 流速低減, 堆積促進等の機能があるとされ, 従来は護岸や水制, 縮切り等に用いられてきた.

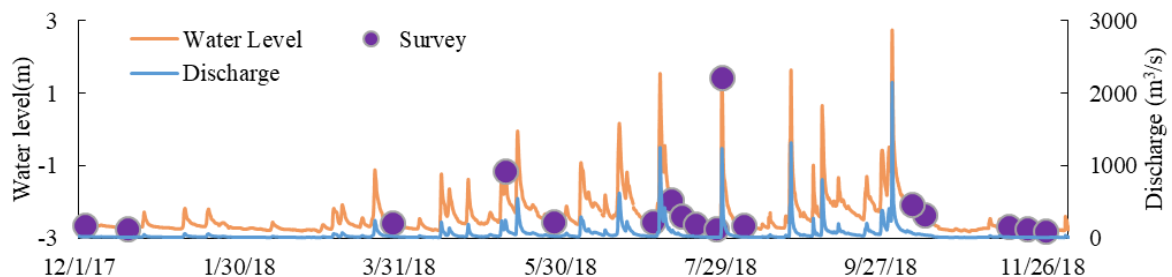
Fig. 5 Hydrograph of 2018

約1年間の調査日と、調査地点最寄りの飯岡観測所における流況をFig. 5に示す。1年間で、500~1000 m³/sの洪水が3回、1000~1500 m³/sの洪水が2回、1500~2000 m³/sの洪水が1回、2000 m³/sを超える洪水が1回発生していた。2018年の最大流量2147 m³/sはおよ

そ3年確率であった。各洪水の前後で、概ねモニタリング調査を実施できたが、8月下旬から10月下旬の3つの洪水の間に関しては、調査できていない。

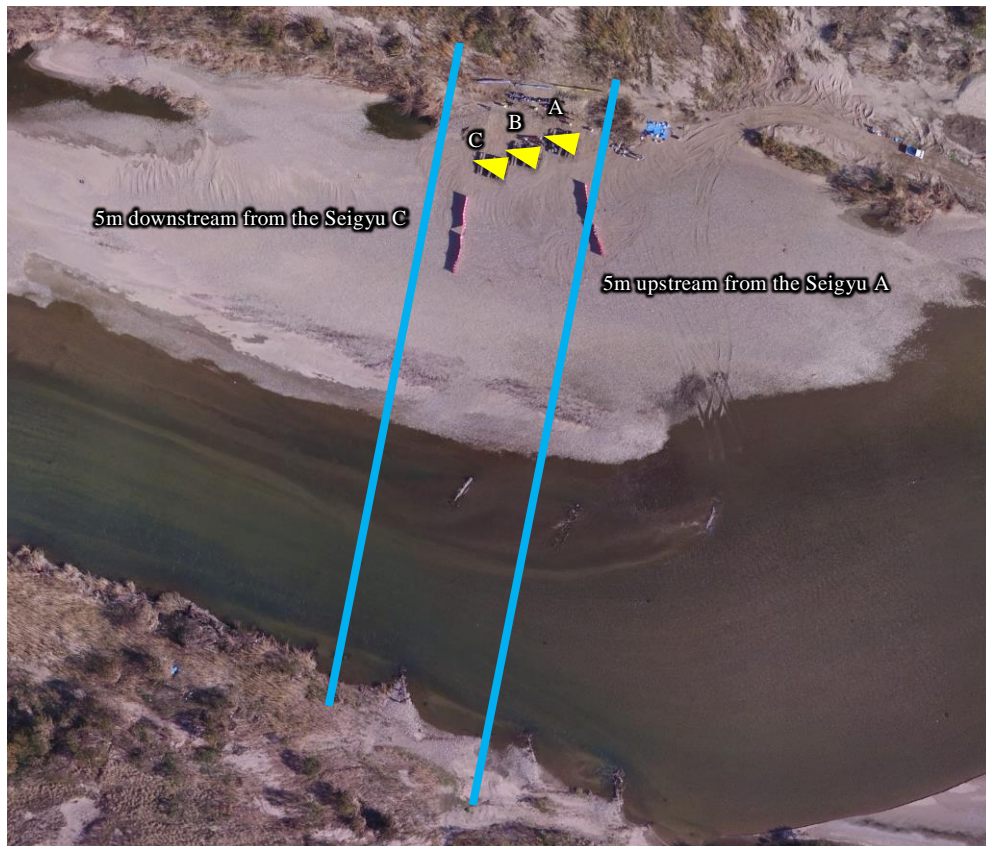
Fig. 6 Cross-section survey

UAVで撮影した写真からは、流心部の地形の様子はわからない。そこで、低水路を横断するように2断面設定してレベル測量を行い、河床地形の変化を調査した。今回設定した横断測線はFig. 6に示すように、中聖牛上流5m測線、中聖牛下流5m測線の2本である。調査時期は、Fig. 5に示す、聖牛設置直後、西日本豪雨後、洪水期終了後の3回である。

15.2km右岸砂州高水敷上に基準杭を設置し、そこから各測線両端に設置した杭を介して、各測線上の地点の基準杭からの比高を測量した。なお、聖牛設置直後の12月の測量時には、杭の頂点高さを測定し

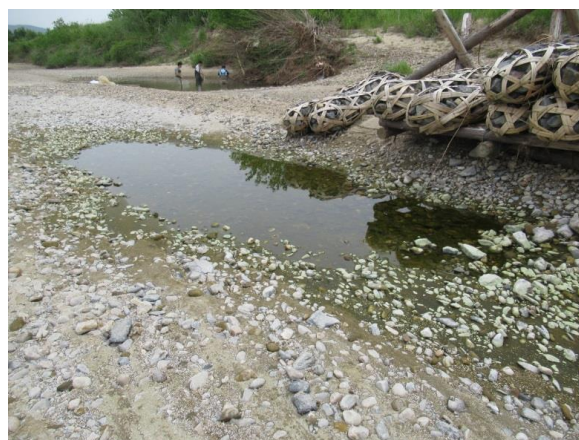
Photo 8 Seigy pond

聖牛設置後、Photo 8のように、聖牛周囲にたまりが出現した。聖牛が周囲の生息場に与える影響を評

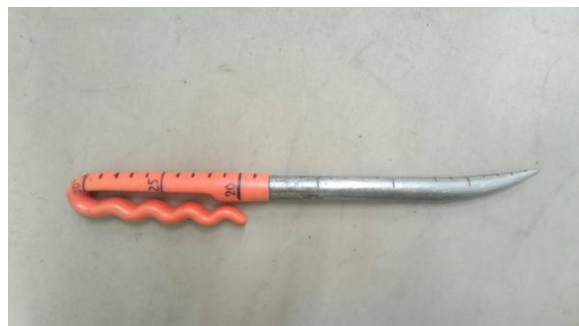
Photo 9 Shino

河床軟度の計測には、番線の締め付け等に使う工具であるシノ（Photo 9）を用い、河床に一定の荷重で突き刺し、その貫入深を読み取った。これを同地点で5回行い、その平均値をその地点の河床軟度とした。シノを用いた計測値は、既往の長谷川式土壌貫入計による計測値とも高い相関があることが確認されている（兵藤ほか、2014）。

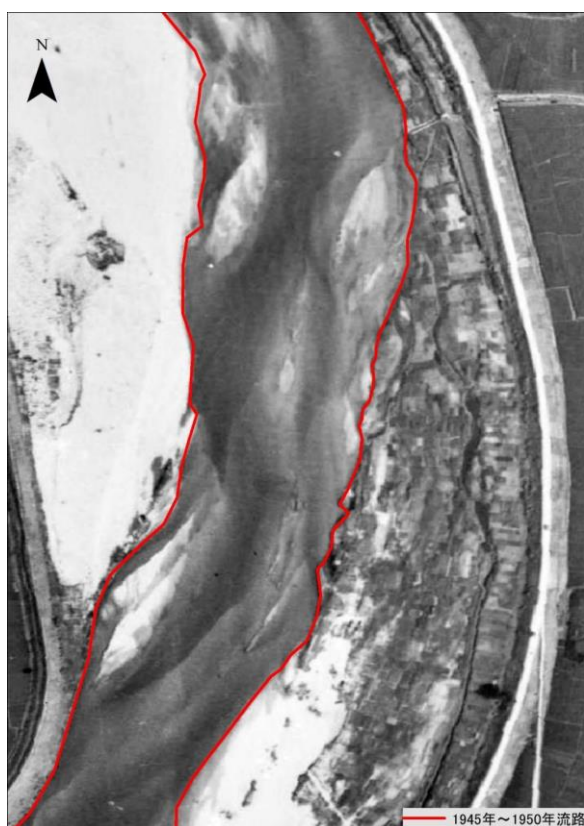
まず1945年～1950年頃の地形と流路を示したものがFig. 8である。河道幅に対して、流路幅が半分近くあり、左岸側は一面の裸地砂州となっている。また、部分的に複数の流路が形成されており、単列砂州と複列砂州の間のような河道形態をとっている。

Fig. 8 1945-1950

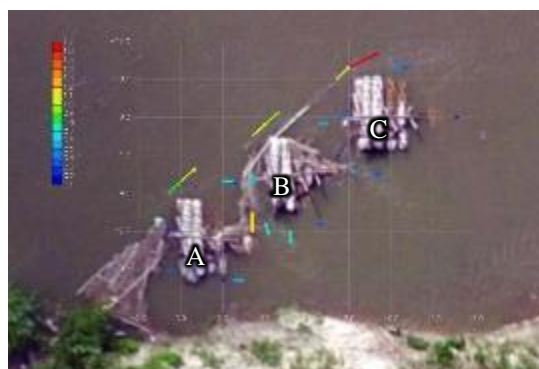
Fig. 16 Flow patterns (220 m³/s)

高山ダムフラッシュ放流時（2018年5月9日、約220m³/s）の聖牛周囲の流速・流向の計測結果をFig. 16に示す。聖牛の上流左岸側で最も流速が速く、C聖牛では1.6m/sを超えていた。透過型の水制ではあるが、流れは左岸側へ迂回されていた。一方、各聖牛

の下流右岸側では、基本的に流速が遅く、流向が上流方向になっている場所もあり、聖牛による流速低減効果が確認された。この日の聖牛周囲の流れ場について、LSPIVを用いた観測でも同様の傾向が確認されている（Al Mamari et al., 2019）

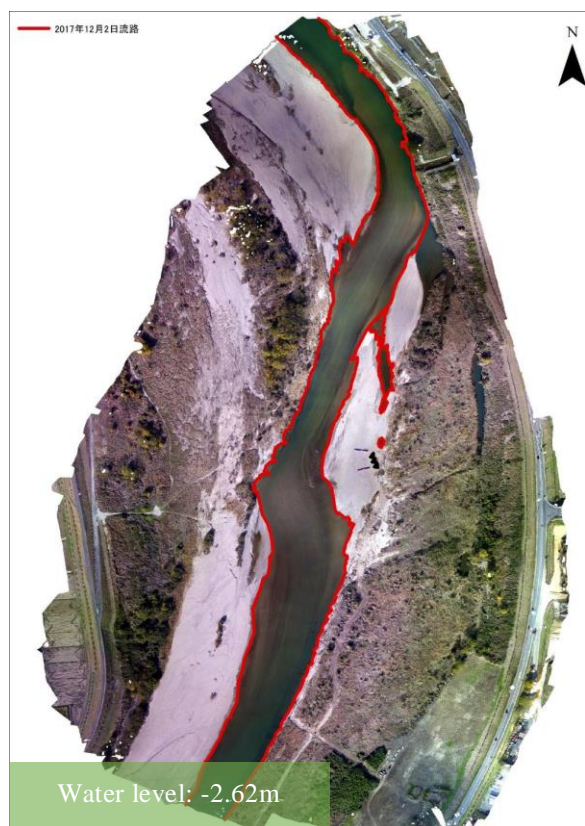
上空150mから河道全体を撮影して作成したオルソ画像について、聖牛設置後の2017年12月2日（Fig. 18）と台風24号後の2018年10月13日（Fig. 19）を比較する。15.2km右岸砂州の上流では、本年だけでも大きく河岸侵食が進行していることがわかる。また、左岸側も蛇籠上流で侵食が進んでいる。3.1で示唆された蛇行傾向が、この1年の間にも進行していることがわかった。

一方で、聖牛設置時に目標として設定された、左岸樹林化砂州について、2017年12月と2018年10月で、

水際線の変化は見られなかった。3.2で述べたように、洪水時の水刃の影響が左岸まで到達しておらず、侵食を促進させることはできなかったと考えられる。

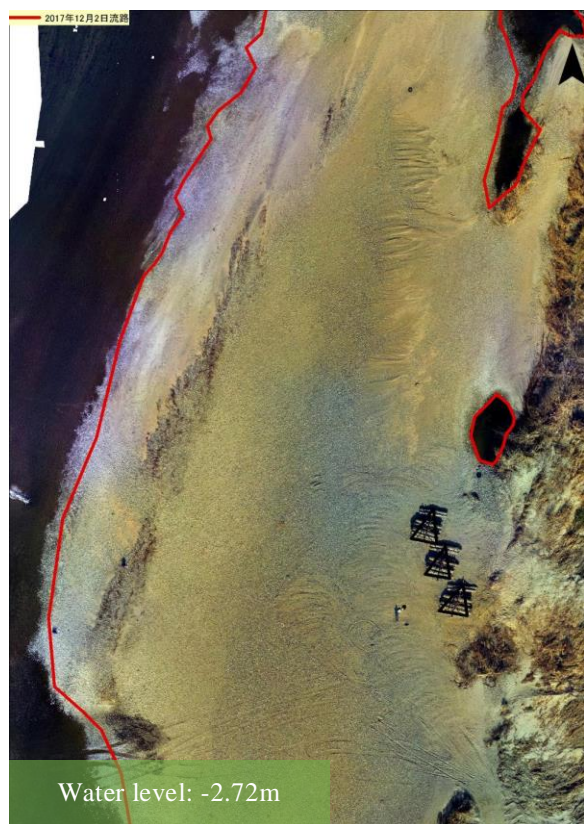
Fig. 20 2017/12/19

そして、やや低空からの聖牛周辺を撮影して作成したオルソ画像について、聖牛設置直後の2017年12月19日 (Fig. 20)、小規模出水後の2018年3月28日 (Fig. 21)、梅雨入り前の2018年5月27日 (Fig. 22)、梅雨明け前の2018年7月3日 (Fig. 23)、西日本豪雨後の2018年7月27日 (Fig. 24)、台風12号後の2018年8月6日 (Fig. 25)、台風24号後の2018年10月13日 (Fig. 26)、洪水期終了後の2018年11月13日 (Fig. 27) を比較す

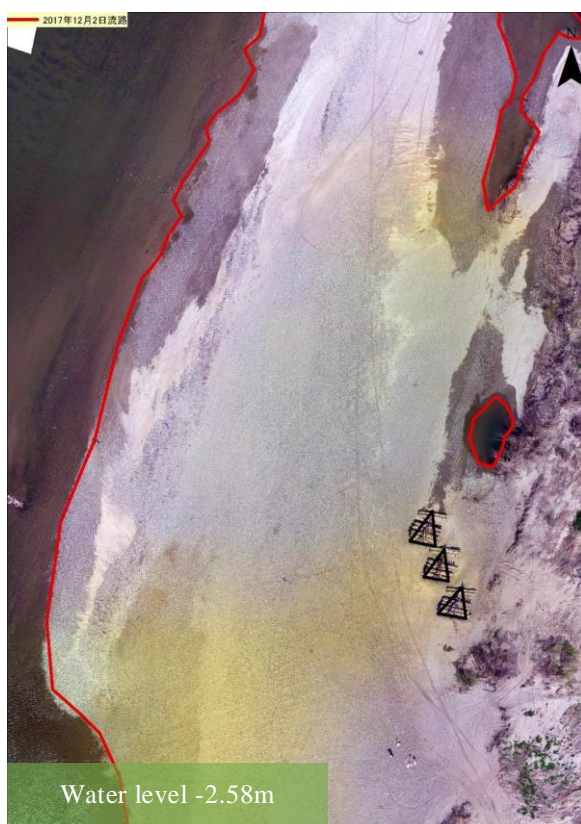
Fig. 21 2018/3/28

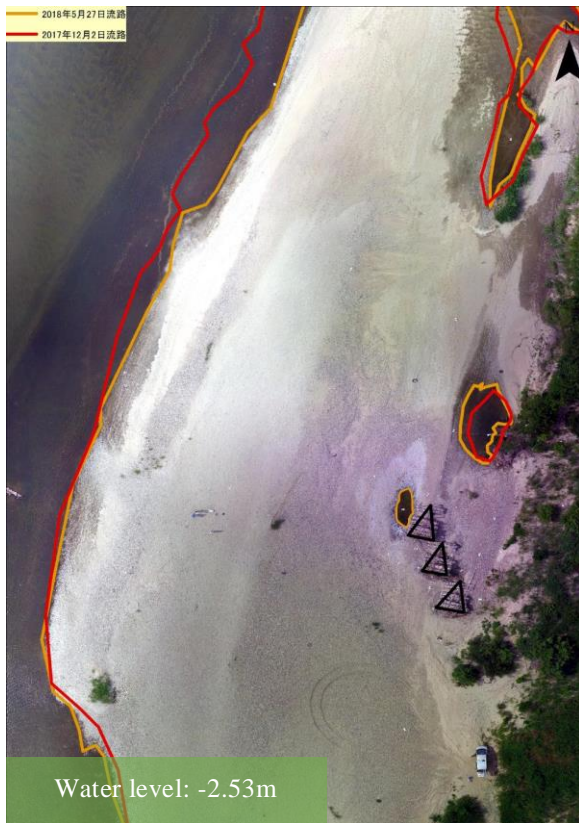
Fig. 22 2018/5/27

次が、梅雨入り前の5月27日である。この間には、200 m³/s程度の出水が4回、500 m³/s超えの出水が1回発生している。明らかに聖牛周辺の地形が変化しており、C聖牛左岸側にたまりが出現した。また他の聖牛も含め、前方と側方が侵食されているように見える一方で、前方には洪水時の流下物が付着しているように見える。また、C聖牛左岸側後方から帯状に土砂が堆積している。聖牛による堆積促進効果が表れた可能性がある。

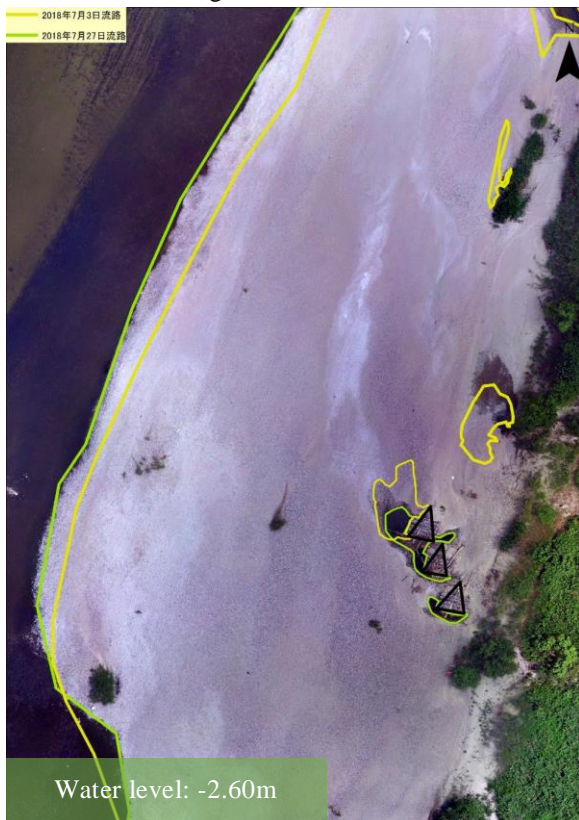
Fig. 24 2018/7/27

最深部の比高変化をFig.47に示す。Fig.22, Fig.24, Fig.25, Fig.26でも確認できるように、聖牛A, B, Cの前方から左側方にたまりが形成されたため、梅雨入り前 (5月26日)、西日本豪雨後 (7月27日)、台風12号後 (8月6日)、台風24号後 (10月13日)の計4回測量した結果である。なお、5月26日の調査時は、C聖牛側方にしかたまりが形成されていないが、A・B聖牛付近でも、前方~側方に窪みができていたため、その最深部比高を測量している。

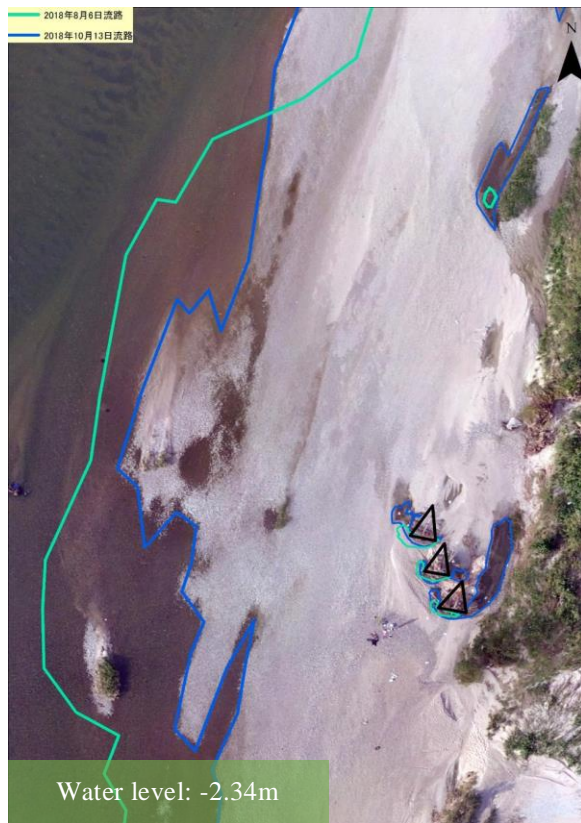
Fig. 26 2018/10/13

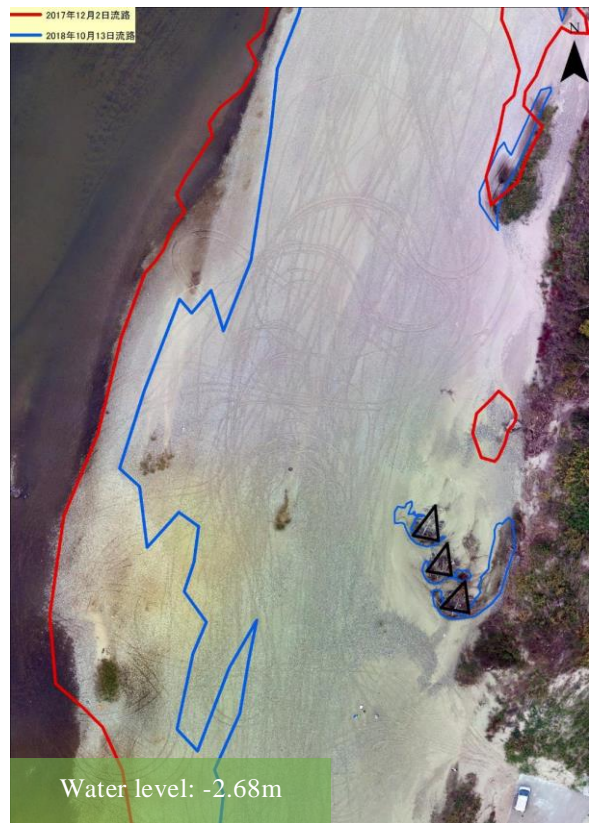
Fig. 27 2018/11/13

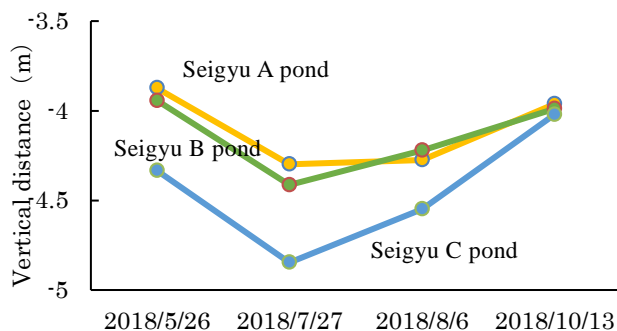
Fig. 47 Elevation of bed in Seigyu ponds

ただし、3.4.2で後述するように、堆積が促進された7月末以降でも、たまりはそれまで以上に侵食されたと考えられ、結果的に侵食量を上回る堆積量だったために、上昇したと推察される。このように、聖牛たまりは、大きな出水のたびに、攪乱を受ける場だったと考えられる。

最終的に、どのたまりも11月頃には干上がっていたため、C聖牛たまりは約6ヶ月、A聖牛とB聖牛たまりは約4ヵ月半にわたり存在したと推定される。

このように、B聖牛、C聖牛のたまりは細粒化した一方で、A聖牛のたまりは大きく変化しなかった。A聖牛は3基の中で最も岸に近く、Fig.47で見られたようにたまりの比高もやや高い。また、3基の中で最も上流に位置し、直上流に土砂の供給源も存在しない。そのため、B聖牛、C聖牛ほどの土砂堆積が生じなかった可能性がある。また、流下物の付着がそれを助長した可能性もある。今回は水衝部のたまり位置のデータのみだが、聖牛周囲の河床材料は場所によって大きく違っており、他の地点の河床材料も分析する必要がある。

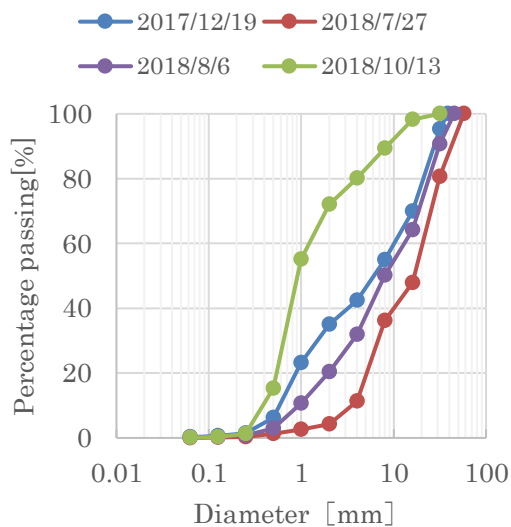
Fig. 50 Seigy B pond

次に, B聖牛たまりを見ると, 12月9日から7月27日にかけて粗粒化したものの, 8月6日, 10月13日にかけて細粒化が進行し, 最終的に, 当初より大幅に細粒化した. 3.3.3で, 7月初めまでは侵食が進み, それ以降は付着した流下物等の影響で, 堆積が進んだことが示唆されたが, その傾向とも一致する.
