2018年排砂バイパス運用による 小渋ダム下流における河岸侵食と流路変化

Bank Erosion and Thalweg Change in the Downstream of Koshiibu Dam Induced by Operation of Sediment Bypass Tunnel 2018

小林草平・小柴孝太⁽¹⁾・角 哲也・竹門康弘・カントウッシュ サメ

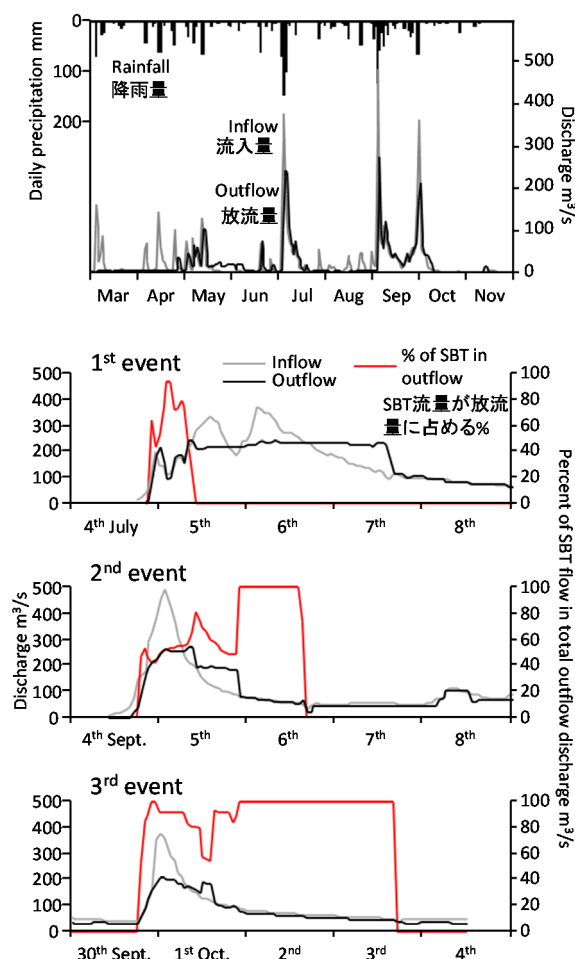
Fig. 3 Hydrograph of year 2018 (upper) and hydrograph and SBT contribution in outflow discharge for each flood event (lower 3).

バイパス運用は、1回目は梅雨前線等による西日本豪雨時の7月4日から5日、2回目は台風21号時の9月4日から6日、3回目は台風24号時の9月30日から10月3日に行われた[Fig. 3]。1回目は最初の流入ピークの立ち上がりからSBT運用が始まり、放流量のほとんどがSBTからの流量となったが[Fig. 3の赤線]、下流の管理道が被災したことを受けて、その10-11時間後に運用が停止となった。停止後に流入ピークが2回あり（最大 $370\text{m}^3/\text{s}$ ）、ダム放流量も $230\text{m}^3/\text{s}$ まで増加し、SBTからの土砂が無い状態で高い流量が2日間続いた[Fig. 3]。総流入量は8千万 m^3 を超え、3イベント中で最大であったが、SBTによる土砂（掃流砂、砂礫）輸送量（数値シミュレーション解析、トンネル内プレートフォン観測による推定）は中断のため1.5-2.0万 m^3 に留まった。なお、被災時間は午前3時半くらいとみられる。放流量（ダムとSBTの合計）が $200\text{m}^3/\text{s}$ まで増加してから $100\text{m}^3/\text{s}$ 近くまで下がり、SBTからの流量が全放流量のほとんどを占めていた時間帯になる[Fig. 3]。

2回目のイベントでは流入のピーク流量が $480\text{m}^3/\text{s}$ を超え、SBTの運用は出水の立ち上がりから始まり約44時間続いた[Fig. 3]。SBTの最大放流量は $170\text{m}^3/\text{s}$ 、

ダム下流の最大流量（ダムとSBTの合計）は $260\text{m}^3/\text{s}$ であった。全放流量に占めるSBTからの流量は、増水期には40-60%であったが、全放流量が $100\text{m}^3/\text{s}$ 以下となった減衰期後期には100%であった。SBTによる土砂輸送は8-12万 m^3 と推定された。

3回目のイベントでは流入量が最大 $360\text{m}^3/\text{s}$ で、SBTの運用は出水の立ち上がりから始まり、約70時間続いた[Fig. 3]。SBT流量の $195\text{m}^3/\text{s}$ は既往最大となった。増水期から減衰期までSBTからの流量が全放流量のほとんどを占める状態が長く続いた。SBTによる土砂輸送は8-12万 m^3 と推定された。全3回のイベントで輸送された総土砂量は約20万 m^3 と推定された。

はいずれも湾曲部の外岸で内岸側に砂州が発達しやすい。実際、吐口100m下流と1km下流では、9-10月出水後には砂州が被災箇所の対岸(やや上流側の位置)に形成した。なお、7月出水のときは、SBTが中断した後に(=土砂がない状態で) $200\text{m}^3/\text{s}$ を超す放流が2日間も続いたため[Fig. 3]、出水後に砂州が残っていなかったと考えられる。吐口100m下流で被災したとき、 $100\text{m}^3/\text{s}$ の流量のほとんどはSBTからの流量であった[Fig. 3]。SBTから排出された土砂は減勢工に入り、川幅も広がり、ダムからの放流量も少なかったため、堆積が促進され砂州が形成されたことが考えられる[Fig. 13]。その砂州によって、通常の $100\text{m}^3/\text{s}$ 時よりも水位が高まり、また外岸側に流れが集中したことによって、道路被災の河岸侵食につながった可能性が考えられる。

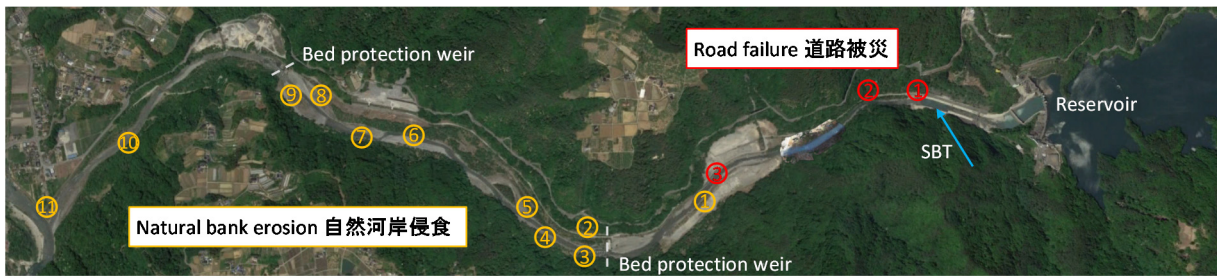
Fig. 4 Location of bank erosion in the downstream of Koshibu Dam in July 2018.

7月出水によって，ダム下流管理道において1kmの間に3か所で河岸侵食による被災が起こり，また，ダム下流5kmの中で自然河岸の侵食が多発した[Fig. 4]. Fig. 4に示す河岸侵食のほとんどは長さが100m以上にわたるもので，小規模のものを含めると侵食箇所は倍以上になる．道路が被災したのはトンネル吐口から100m下流（4.5-4.6k），200m下流（4.3-4.4k），1km下流（3.6k付近）である．100m下流[Fig. 4の赤色①，Fig. 5]では，バイパス吐口の減勢工の直下で河道がやや左に湾曲しており，外岸である右岸で約70-100mにわたる河岸侵食がおきた．ここではもともと護岸用に河岸に積み重ねられていた巨礫ブロックの背面から侵食跡が見られた．巨礫ブロックの上流側は取付護岸，減勢工と続き，取付護岸（コンクリート）の裏側には空洞が生じていた．また，下流側にはそれまで樹木や土に覆われていた建設当時の給水施設が露出した[Fig. 5の写真]．侵食を受けた面積と河床と道路面の比高から，侵食量は1750-3500m³（小は斜面が斜め，大は河岸斜面が垂直であった場合）と推定された．なお，左岸側も比高の高い位置で小規模な侵食の跡や不安定土砂が確認された[Fig. 5]．内岸でも

これより下流の人工物のない河岸において起こった侵食は、比較的大きなもの（縦断的長さ100m以上）だけで10以上を確認した[Fig. 4]. そのうちの2か所[Fig. 4の橙色⑥と⑦, Fig. 7c,f]では、侵食の面積と数点における高さから、侵食量は1650-3300m³と2250-4500m³と推定された. なお、⑥の侵食は次の出水イベントで新しく流路となる起点となっている.

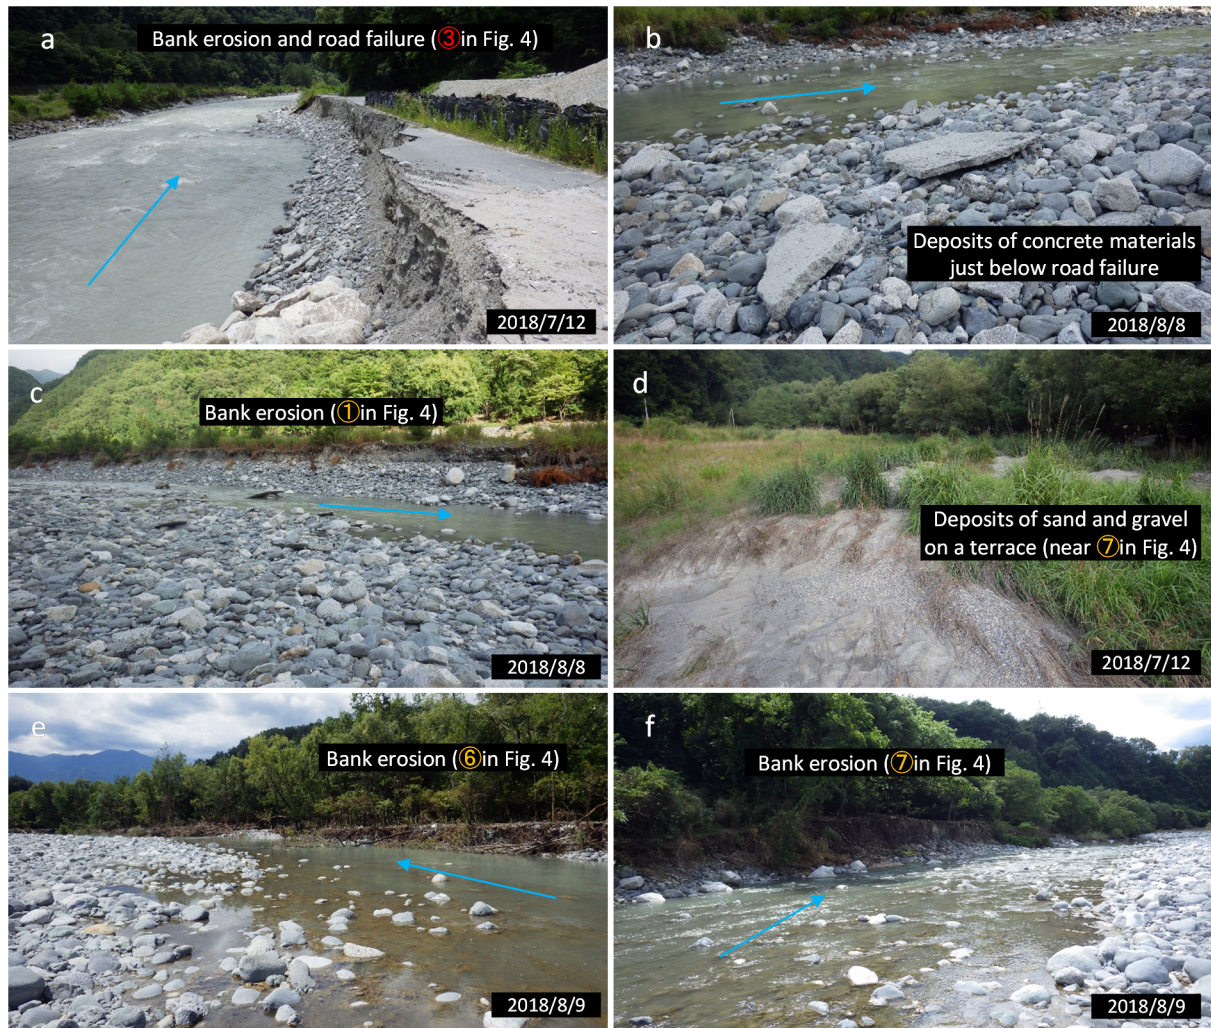
Fig. 7 Photos of bank erosion and sediment deposit

1km下流[Fig. 4の赤色③]も、河道の左への湾曲部にあたり、外岸にあたる右岸側が約90mにわたり侵食を受けた[Fig. 7a]。ここではコンクリート張りの護岸と管理道が流出し、下流の砂州にそれらの大きな破片が散乱していた[Fig. 7b]。侵食開始点の上流側のコンクリート護岸も裏側には大きな空洞ができていた。ここの侵食量は2150-4300m³と推定された。

また、特に下流側においては河岸高水敷に細砂が場所によっては数10cmの厚さで堆積している箇所がたくさん見られた[Fig. 7d]. 出水中、細砂が浮遊の状態で移動し、河岸に乗り上げたものと考えられた.

ダム下流では低水路においても、特に上流側では侵食が顕著であった. まず、トンネル吐口の減勢工のあたりに通常は砂州が形成しているが、7月出水後には見られなかった. また、トンネル吐口から1km下流の被災箇所まで、砂州の発達を確認できなかった. 一方、そこから下流には天竜川との合流点まで、大きく発達した砂州が幾つかみられた. ただし、これらの砂州の表面は大石や巨石が目立ち、全体的に粒径が大きかった[Fig. 8における gravel bar2, なお, gravel bar1はSBT吐口より200m下流付近で見られた小規模砂州]. 一方、SBT吐口の近くで見つけたSBT由来と思われる不安定土砂はこれよりもだいぶ小さいものであった[Fig. 8における unstable deposits near SBT]. このことから、発達した砂州に見られた粗い粒径は、SBT由来ではなく河岸由来の土砂であると推察された. また、大きな砂州が発達しているとその対岸には必ず河岸侵食が発生していた[Fig. 7c,e,f].

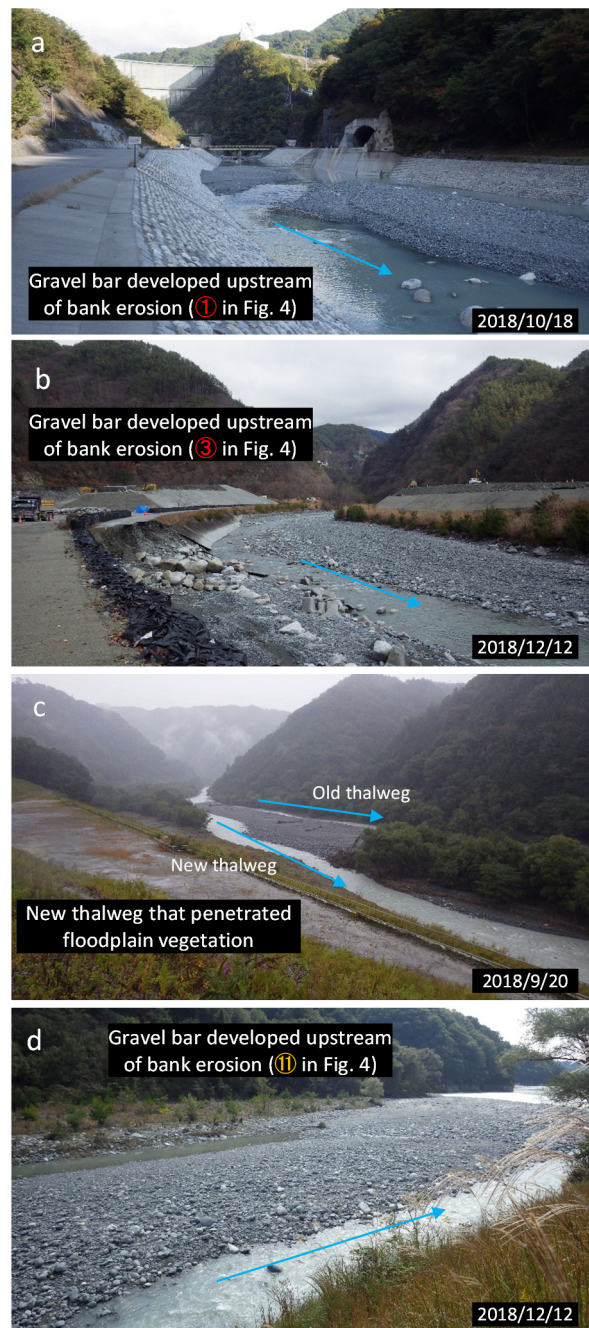
Fig. 9 Gravel bar developed by 2nd and 3rd events

9-10月の2回の出水それぞれによって、低水路には土砂堆積が増え、砂州の発達が7月よりも顕著であるとともに、7月出水で河岸侵食を受けた各箇所では侵食エリアがさらに拡大した. 新しく形成した1つは、減勢工から下流にのびる砂州（中州）で、その下流部の横は道路被災箇所（下流100m）であった[Fig. 9a]. 下流1kmの被災箇所においても、その対岸の上流側に砂州が形成した[Fig. 9b]. 各被災箇所は7月出水後

に大型土囊や巨礫により仮の補修が行われていたが、その多くが流出した.

新流路が形成された付近もそうであるが[Fig. 10], そこから下流において砂州が発達しているとその対岸には必ず河岸侵食が発生していた[Fig. 9d].

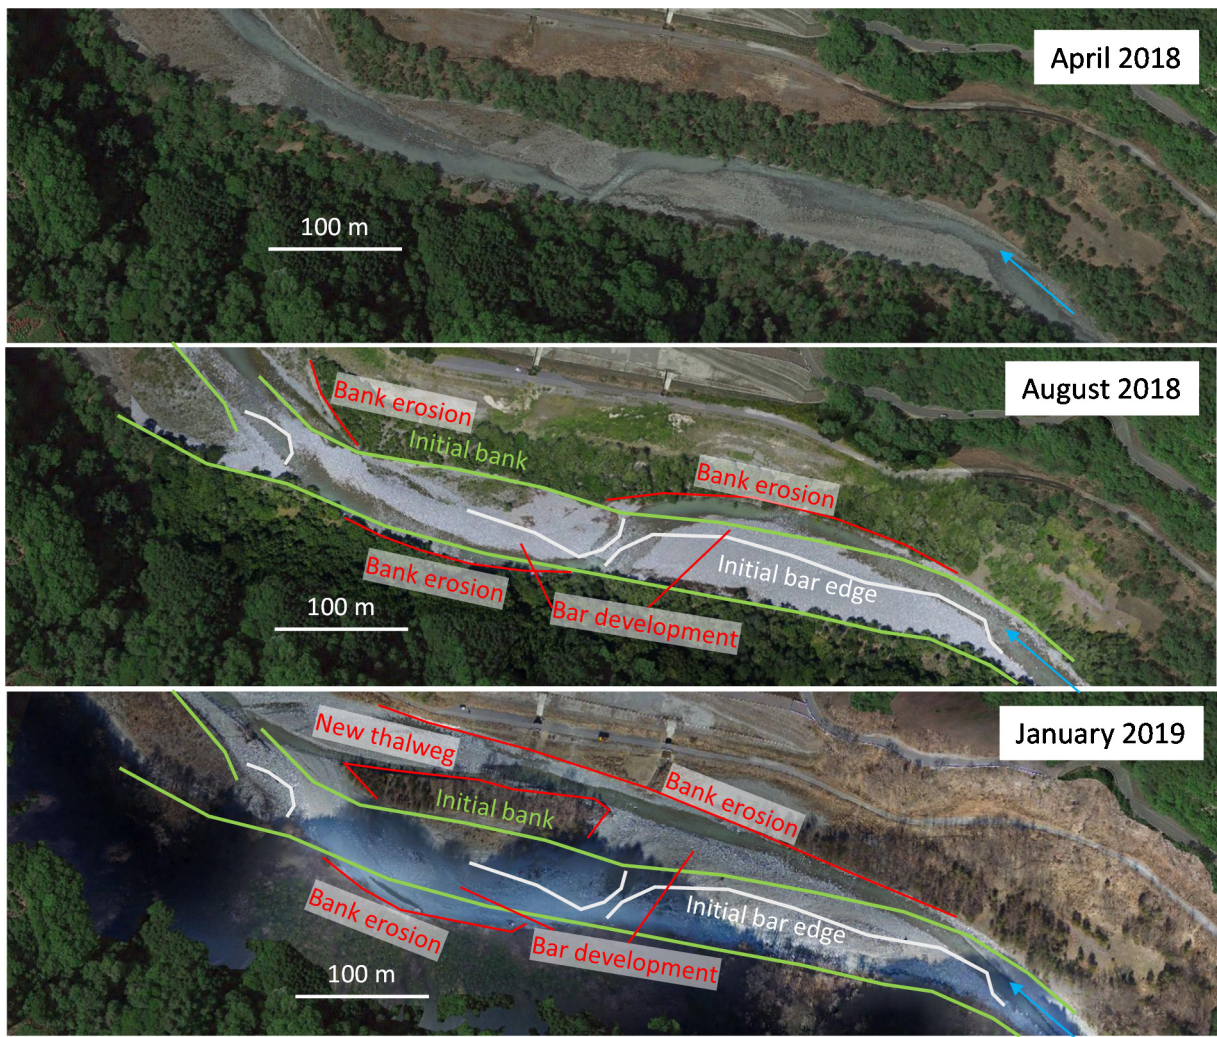
Fig. 10 Channel change (gravel bar development, bank erosion, new thalweg formation) at near 1.6k

1.6km付近では7月出水で河岸侵食を受けた箇所を起点に、樹林化していた氾濫原の約5000m²が侵食され新流路が形成された[Fig. 9c, Fig. 10]. 平水時において主流は新流路となり、旧流路の大部分は干上がった状態となった. 新流路河岸の侵食の高さが1-2mであったため、侵食土砂量は5千から1万m³と推定された.

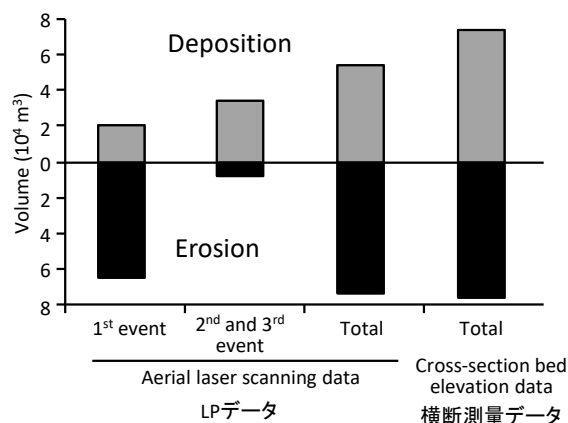
Fig. 11 Volume of deposition and erosion in the whole downstream reach of Koshiybu Dam 2018

航空レーザ測量による標高データから，ダム下流全区間における2018年の年間（2017年12月と2018年10月出水後の間）の総堆積量は $54,000\text{m}^3$ ，総侵食量 $76,000\text{m}^3$ と推定された（水面下の場所の標高は評価されていないので，堆積量も侵食量もその分過小評価である）[Fig. 11]．年間の堆積の60%以上は2018年の7月と10月の間に（つまり，2と3回目の出水により）に生じたものである一方，年間の侵食の90%近くが2017年12月と2018年7月の間（つまり，1回目の出水により）に生じたものであった．一方，横断測量結果からは2018年の年間の総堆積量 $73,000\text{m}^3$ は，総侵食量は $76,000\text{m}^3$ と推定された[Fig. 11]．航空レーザ測量は水面下の分が過小評価であるため，侵食量については2手法でたまたま同等の推定であったが，堆積量については2手法間の中間から横断測量に近い値（ $63,000\text{--}73,000\text{m}^3$ ）が実際の値ではないかと考えられる．いずれにせよ，年間で堆積と侵食はほぼ同等かもしくは侵食がやや多かった．また，航空レーザ

測量のデータから，侵食の大部分（ $58,000\text{m}^3$ ，全体の76%）は河岸侵食であることが示された．

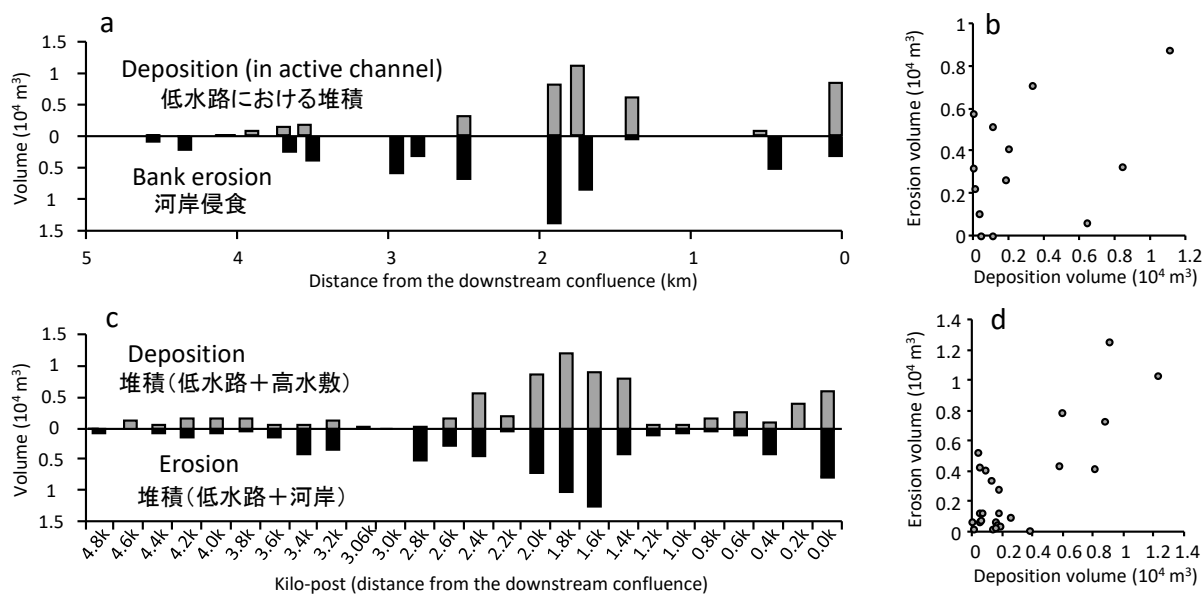
ダム下流における侵食や堆積の空間分布について，航空レーザ測量と横断測量結果から確かめた[Fig. 12]．なお，航空レーザ測量については，砂州や河岸侵食の個別に堆積量や侵食量を求め，中心点の縦断的位置に対してそれらの量を示した[Fig. 12a,b]．規模の大きい河岸侵食は，特に生田床固第一堰堤と第二

堰堤の間の区間にあたる1.5-3.0k付近に多く見られた。ここは第一堰堤(1.3k)の影響により河道幅が広く、流路が潜在的に左右に動きやすい区間である。また、河岸侵食のそば(縦断的に同じ位置かやや上流側)には大抵、砂州が形成・発達し、3.0kの第二堰堤の直下だけ、砂州の発達なしに河岸侵食の発生が見られた[Fig. 12a]。侵食と堆積の位置的な対応はあるが、侵食量と堆積量の関係はそれほど強いものではなかった(Pearson's r : 0.57) [Fig. 12b]。なお、7月出水では侵食が卓越し、特に上流側では出水後に砂州が見られず、砂州発達と河岸侵食の空間的対応は見られなかったが、下流側では砂州発達と河岸侵食が同所的にみられる場合が多かった。

侵食と堆積に関係があることは横断測量結果からも示された[Fig. 12c,d]。侵食量と堆積量(いずれも200m区間あたりの推定値)の間の相関係数は高かつ

た(Pearson's r : 0.79) [Fig. 12d]。1.4-2.8kは、新流路が形成されたあたりであるが、河道幅がもともと大きい。一方、3.8kより上流では河道幅が狭い(峡谷である)ため、砂州や河岸侵食は大規模にはなり得ない。堆積量と侵食量の対応関係の一部は、こうした河道幅に関して生じたことが考えられる。いずれにせよ、堆積と侵食が相互に促進しやすい関係にあることが空間分布に対応が見られやすい一因と考えられる。

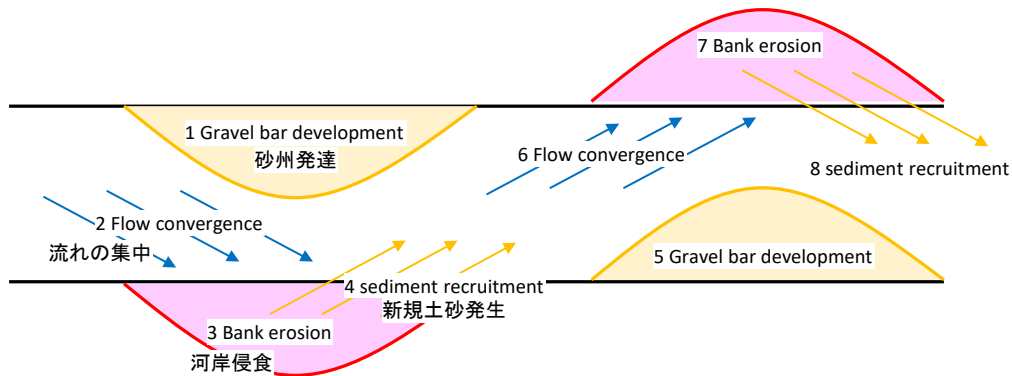
Fig. 14 A hypothesis of the processes in a chain of bank erosion

いき、上流から順次に河岸侵食が起こった可能性がある。また、吐口1km下流の道路被災より下流では、河岸侵食が発生するその対岸には必ずと言っていいほど砂州が発達していた。また、その砂州表面にはSBTではなく河岸由来と思われる粒径の大きい礫がたくさん見られた。これは、河岸侵食により発生した土砂がそのすぐ下流における砂州発達に貢献した可能性を示唆している。ダム下流の中ほどにあたる1.5-3.0kでは、1つ1つの低水路堆積と河岸侵食の規模が大きく、雪だるま式に堆積と侵食が増大していった可能性もある。河岸侵食が砂州形成をもたらし、その砂州形成が今度は河岸侵食をもたらすという「河岸侵食の連鎖」[Fig. 14]によって砂州形成と河岸侵食が徐々に規模を増し、最後に2k付近から始まる新流路の形成につながった可能性がある。

以上より、河岸侵食が多数発生したメカニズムとして以下のことが考えられる。まず、SBTより排出した土砂によって砂州が次々と形成され、上流2-3ヶ所における河岸侵食（道路被災）を促した。SBTからの土砂の到達ピークは下流へ行くほど慣らされるが、河岸侵食という新たな土砂供給によって砂州形成が下流へ進んでも維持され、それがまた次の河岸侵食を促す。このように、きっかけはSBTからの排砂とダム放流量の少なさによる砂州発達であるが、下流では河岸侵食による土砂発生が次の河岸侵食を促すという「河岸侵食の連鎖」が生じていた可能性がある[Fig. 14]。砂州発達や蛇行流路が河岸侵食を誘発する事例は多々あるが（例えば、永多ら、2013；河上・渡邊、2016）、人為的な土砂供給による侵食促進や河岸侵食の連鎖について言及した事例はまだ見つけられていない。本研究で示した現象は、河岸侵食を人為的に促進あるいは制御できる可能性を秘めており、今後画像解析や数値計算シミュレーション等により深く検証していく価値がある。
