### 第3章 京都市白河街区跡・延勝寺跡・岡崎遺跡の発掘調査 I

#### 1 調査の概要

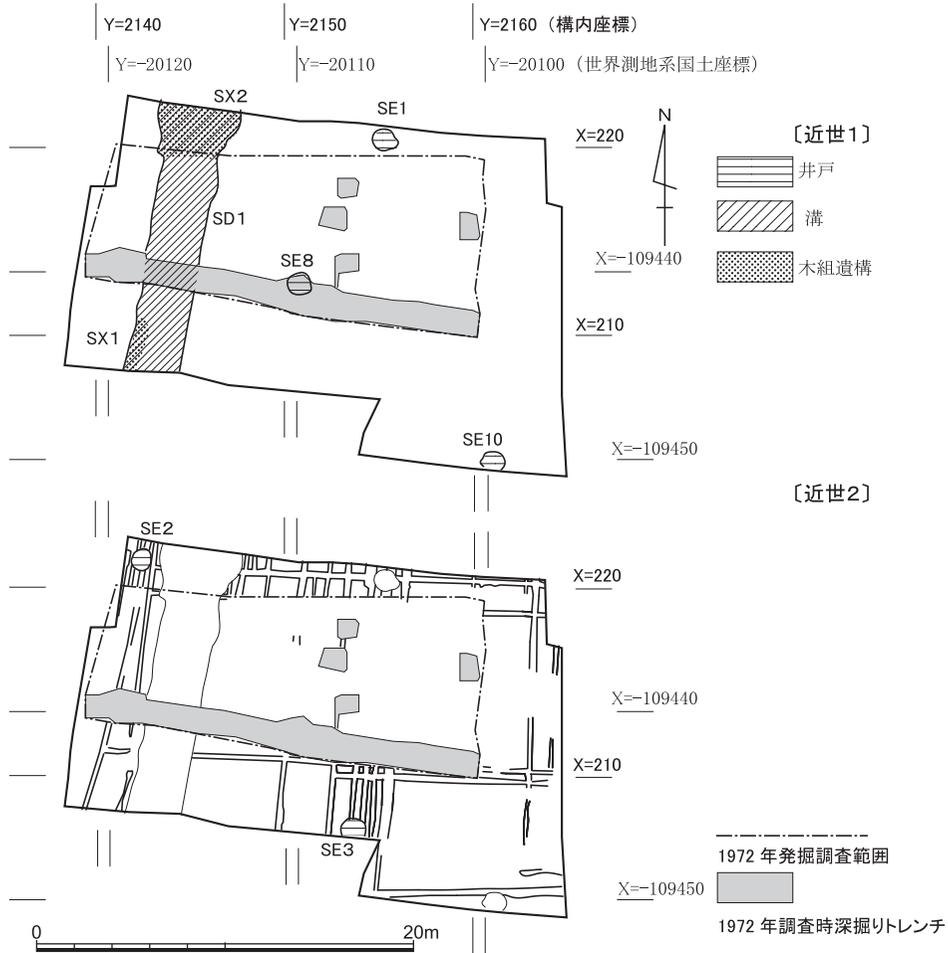
図40 遺構配置概略図(その1) 縮尺1/400

調査の結果、1972年の調査範囲においても(図40の一点破線範囲)、深掘りされたトレンチ部分を除いて、現地表から1m程度の深さに平安後期～鎌倉前期の黒褐色土層(同図基本層序の第5層)以下の堆積がほぼ残されていることが判明し、その周囲の未調査範囲では、中・近世の遺物包含層(第2層～第4層)も良好に遺存していた(図版10上段)。これら各層について、面的な遺構検出と掘り下げを順次進めたところ、近世については南北大溝や井戸、古代末～中世前期については複数の井戸や土器溜・瓦溜のほか方形の石敷土坑(SK1)、弥生～古墳時代については流路内からまとまった土器の出土をみるなど、各時期にわたる多様な成果があり、出土遺物の総量は整理箱240箱に及んだ。とくに、方

以下、本節ではそれぞれの時期ごとの概略を示し（図40）、次節以降で層位と近世の調査成果について詳しく報告する。なお、中世以前の成果については、ここでの概略のみとし、来年度の年報において詳報する予定である。

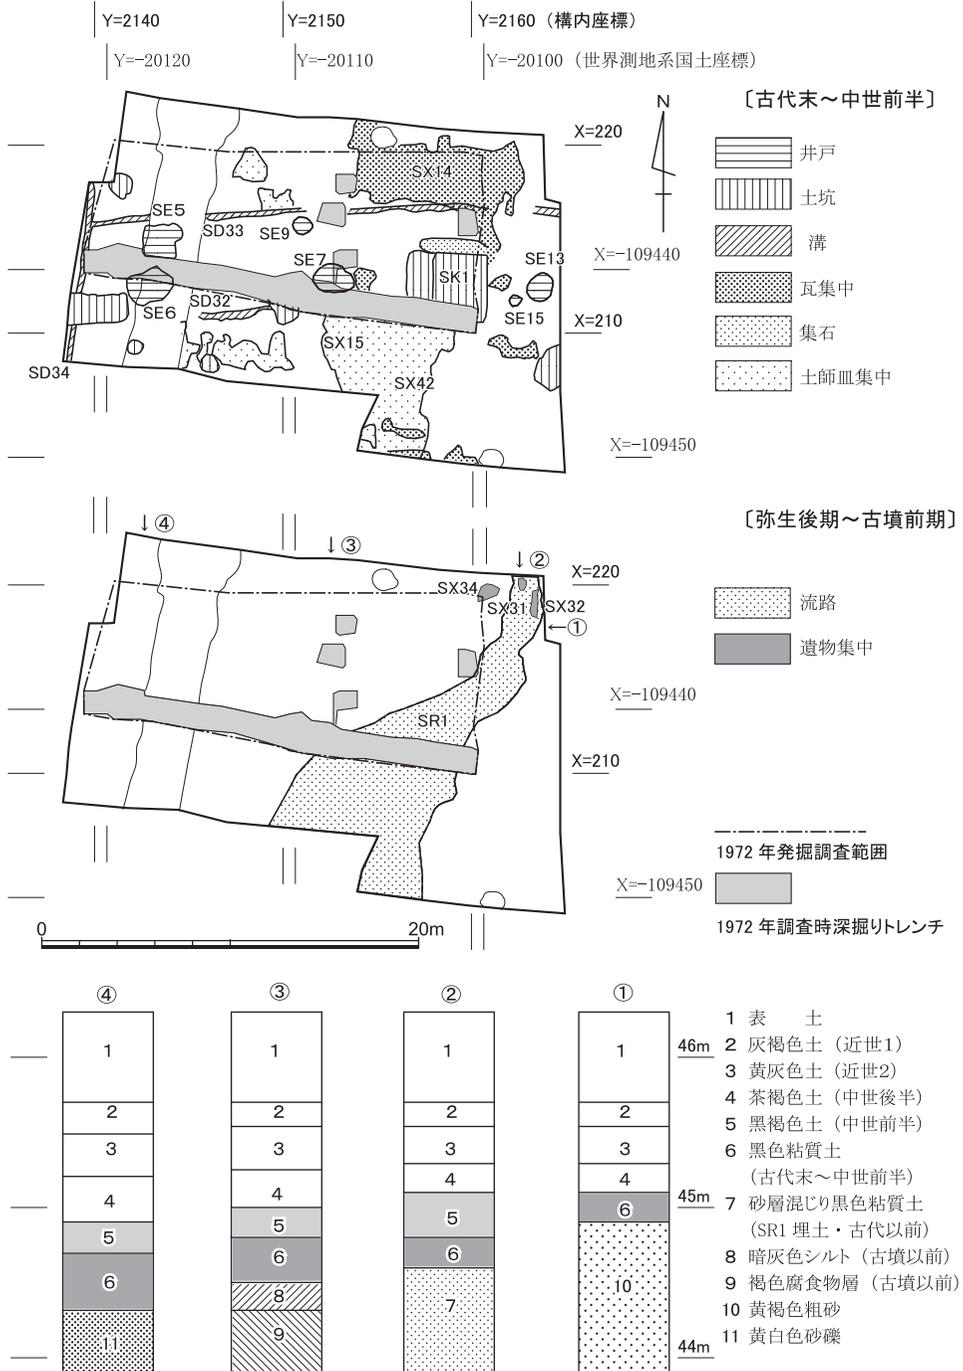
図41 遺構配置概略図 (その2) 縮尺1/400および調査区基本層序 縮尺1/50

第10層は、自然流路SR1の東肩となっている粒径10mmくらいまでの黄褐色粗砂で、東壁際の北半でしか分布を確認できなかった（図41-①）。遺物も認められない。

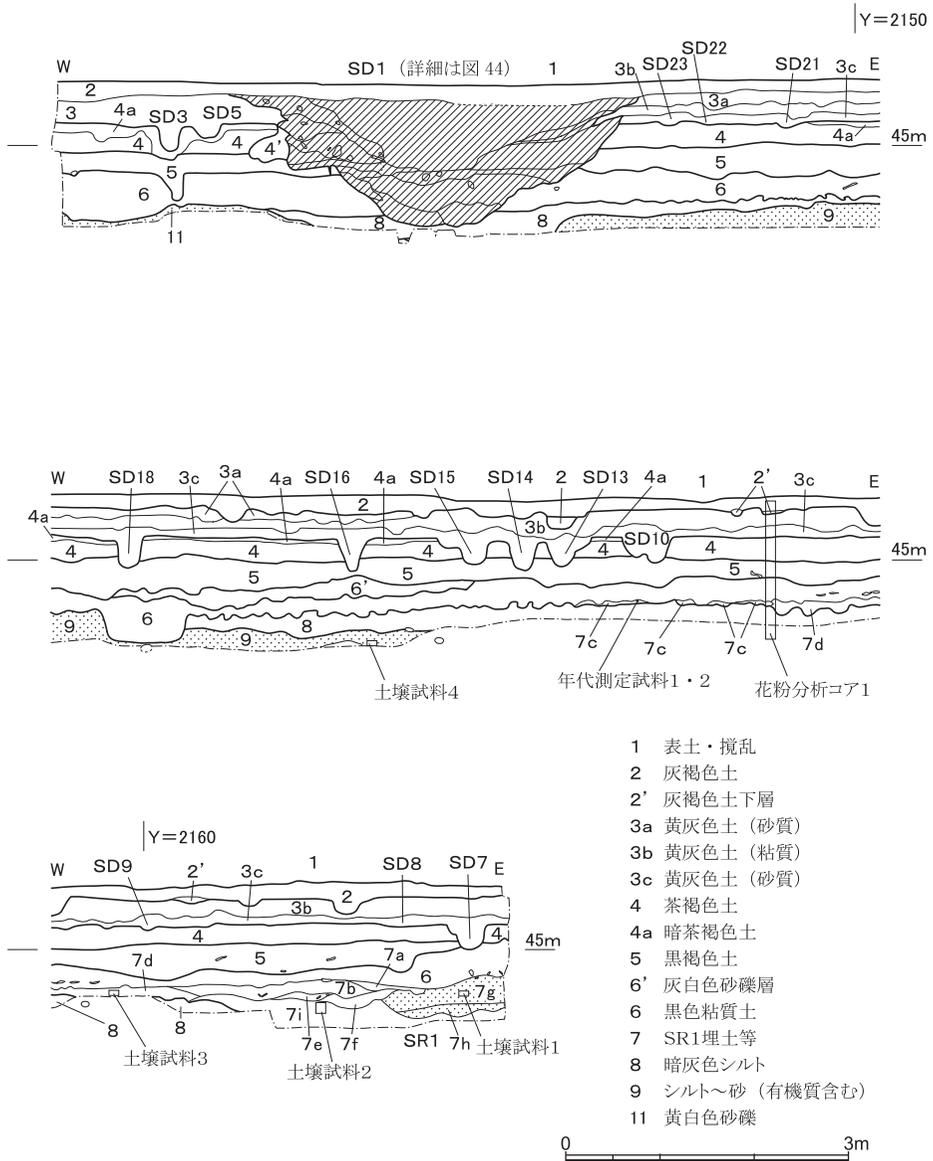
図42 北壁の層位 縮尺1/80

本調査区の現地形はおよそ平坦で、標高は46.3~46.6mをはかる。調査区には中央一帯に1972年の発掘調査区が内包されていることから、地層の断面観察はおもに北壁と南壁でおこなった(図版13, 図42・43)。第1層の表土・攪乱は、厚さ80cm程度。底面は平坦なので、広く均質に削平したことがうかがえ、そこから上位50cmの厚みで砂質土と粒径10mm程度までの灰白色粗砂との互層が、西下がりである。ここまでは明治時代の堆積と思われる。近代に、東方から土砂を投じて一帯を大規模に造成したことがうかがえる。

第3層は黄灰色土で、江戸時代の堆積層である。調査区の南辺および北辺にのみ残存していた厚さ30cmほどの耕作土で、底面はおよそ平坦である。北辺では、基質の違いで3細分でき、上位(第3 a層)と下位(第3 c層)は基質が砂質だが中位(第3 b層)はシルト~粘土質で、粒径が10mmを超えるような礫はおもに下部にしか認められず、そうした大きさの礫はほとんど堆積岩である。ただし、Y=2156辺りから東側の第3 b層は、徐々に、基質が粗くなるとともに内包される10mm台までの砂礫の比率も高くなり、第3 c層との境界が不明瞭になる。また、南北大溝SD1以西では、下部ほど基質が粗粒だが、中部から上部にかけてでもシルト質~粘土質になる部分は抽出しづらい。

第6層は黒色粘質土で、遺物は量がかなり少なくなるが年代はあまり変わらず、基質や粘性は、西辺および北辺では、第5層から漸次的に変化している。北辺では、Y=2151～

2155辺りの第5層との境界に、径100mm大の礫を含む粗砂が分布する土石流状の堆積物がある（第6'層）。また、Y=2158～2159辺りには灰白色砂が点々とレンズ状に入るので、時折小さな出水があったことがうかがえる。

第8層は暗灰色シルト。北辺では、Y=2154辺りを境に、西は木片や炭化物を多く含むが、東は分解が進んでいて有機質が少ない。南辺では、Y=2155以東は砂粒が少なく有機質が多いが、以西では砂粒が多くて有機質が少なく土壌化が進んでいる。出土遺物から、弥生時代後期頃までの堆積と思われる。なお、北壁のY=2148～2158辺りでは上部が波打ったように変形しているのを確認できる。第6層が堆積している間の滞水期に地震があったのかもしれない。

第8層の下位の堆積は複雑で、まとめて第9層とした。出土遺物から、これも弥生時代後期頃までの堆積と思われる。北辺では、腐食層や有機質を多く含むシルト～粗砂までの砂層が堆積しており、東側ほど木片の多い腐食分が目立つ。南辺では、北辺よりも土壌化が進んでいるが、北辺と同様に有機質を含む砂層が、分布する部分もある。北壁の堆積を見ると、Y=2151以西は最上部に青灰色シルトが堆積する。その下位は有機質を多く含む細砂から粗砂の水性堆積層と腐食層の互層で、Y=2151～2154にかけてはその互層が最上部となって、青灰色を呈するシルトは直上の第8層に斑状にくい込むようにしか分布しない。北辺はあまり安定的でない環境だったといえる。南壁の堆積では、上部に有機質をあまり含まない粒径5mmくらいまでの粗砂（第9a層）や分解が進んだ土壌化層（第9b層）が堆積するが、その下位には有機質を含むシルト（第9c層）や粒径3mm程度までの粗砂（第9e層）、あるいは土壌化層（第9d層）が堆積するので、南辺は、北辺よりは安定的で陸化しやすかったのだろう。

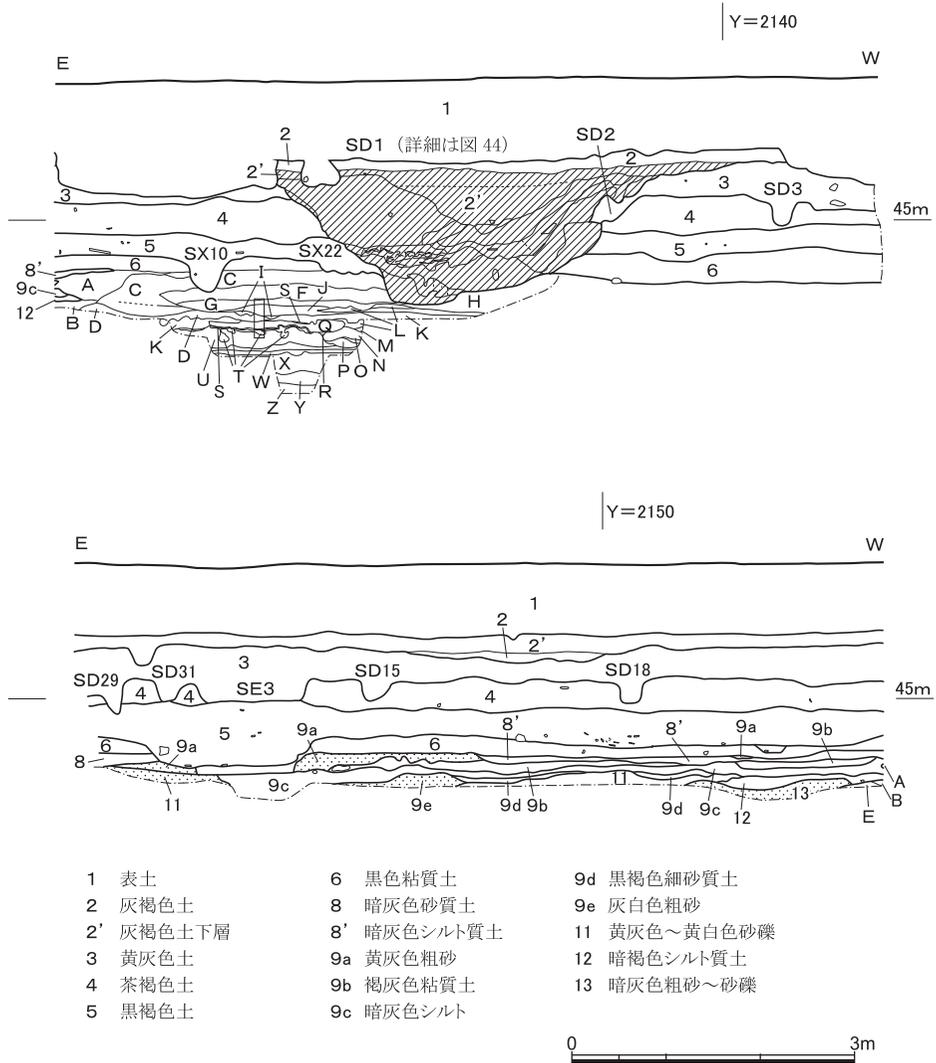
図43 南壁の層位 縮尺1/80

これに対して南辺では、およそ上位10cmと下位5cmは、基質が粘土からシルトで、内包される砂粒も5mm程度までの花崗岩および堆積岩だが、中位は砂質で、含まれる砂粒も10mm程度までのものが主体で30mm台の堆積岩も散在する。第3層の内部に見られる堆積物の様相が南北で対応しないが、第2層の底面も第4層の上面もおよそ平坦で南北で標高がほとんど変わらないことから、その原因は、堆積の前後の整地や削平による掘削深度の違いとは考えにくい。第3 b層はSD1の埋土に連なることがうかがえるように(図版13-3)、大溝SD1を流れる水が溢れたときに第3層の基質となる碎屑物をもたらされたと考えられるならば、大溝から溢れるときの水流の強弱を反映しているのかもしれない。

調査区東南辺には、第6層の下位に青灰色を呈して上方細粒化する粒径が1mmより小さい厚い無遺物の堆積が認められた(図43のA～Z層のうちのC・F・G・H層)。この層群の東縁(Y=2147辺り)は、非常に硬質であるとともに、5mmくらいまでのおもに花崗岩の砂粒を含むようになり、黄色味がかってやや土壌化の進んでいないシルト質土～砂質土になる(A・B層)。このシルト質土と、より東辺の第9～11層までの堆積の時間的關係はよくわからないが、A層については、その硬さからかなり古い堆積物と思われ、東辺の堆積層の基質を運んだ水流によって東部を徐々に浸食されたと解釈している。

南北の壁面からは、古環境に関するデータを得るために、各種の試料を採取している。北壁では、年代測定用の種実や大型植物遺体分析用の土壌をサンプリングしたほか、花粉分析用の柱状コアも採取している。南壁では、Y=2144辺りの標高43.8～43.9mで火山灰堆積が認められたため(Q・S層)、その試料採取とともに、その前後の堆積層も含めた花粉分析用の柱状コアも採取したほか、断ち割りを入れて、火山灰層の下位の堆積も、標高41.9mまでは確認している。(中世以前については来年度の年報で詳述する予定である。)

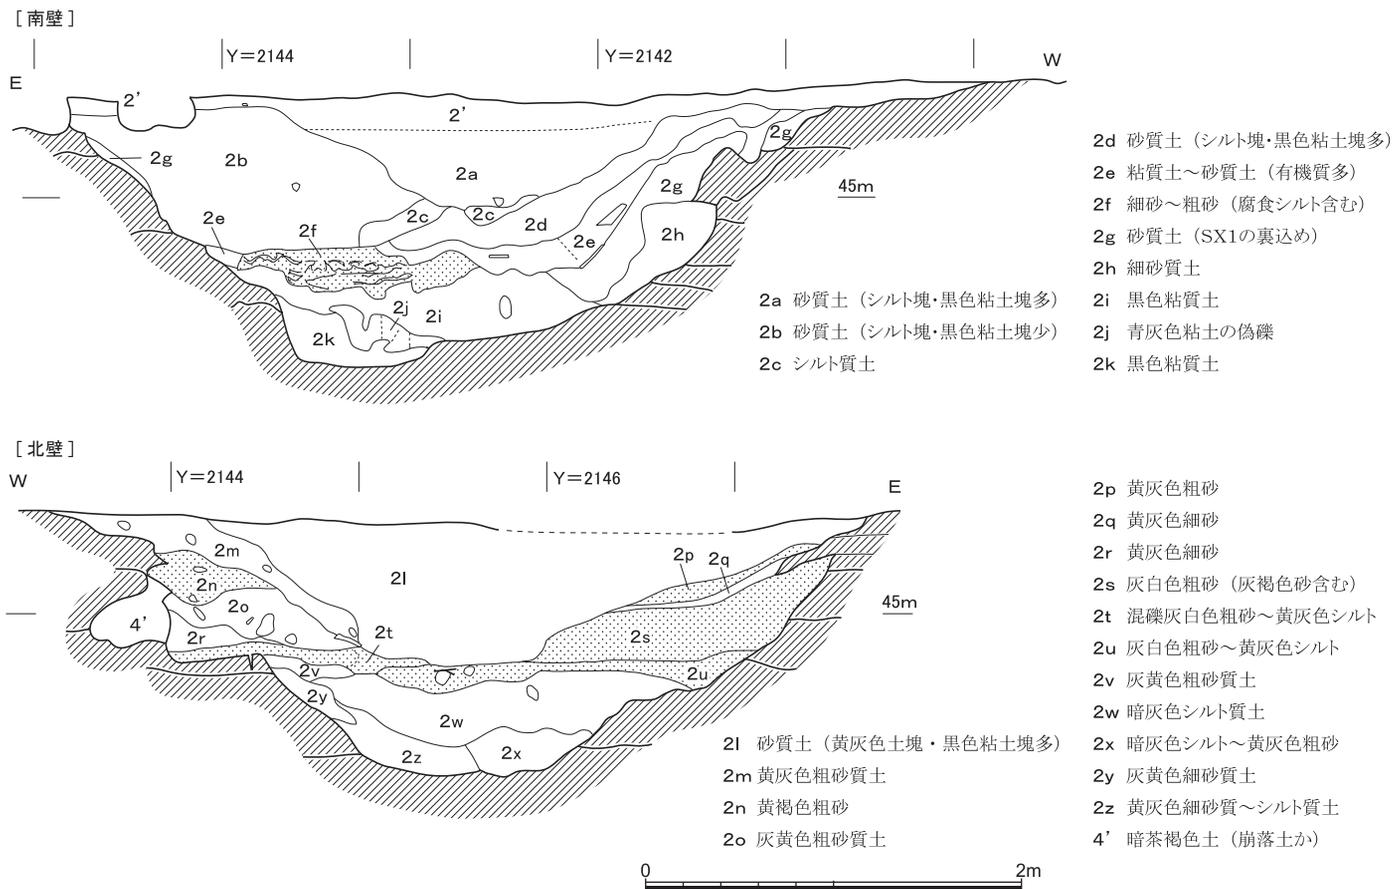
図44 大溝SD1の層位 縮尺1/40

南北大溝SD1 SD1は(図版12)、調査区西辺を南北にはしる大溝で、南接する京都市調査区でも検出されている。本調査区では、北辺と南辺を除く大半は、1972年の調査の際に掘削され既に埋め戻されていたが、北辺では、攪乱除去後に黄灰色土上面で検出できた。埋土は(図版13, 図44)、北辺でも南辺でも、上部に灰褐色土が堆積しており、包含遺物に明治期のものは認められない。北壁の層位によれば、黄灰色土の中部で基質がシルトなどの細粒分となっている部分(第3b層)がSD1からの氾濫を示していると判断できるので(図版13-3)、遅くとも黄灰色土の堆積中には存在していたことになる。埋土下部は、北辺でも南辺でも粘質土が主体となる。

この埋土下部の粘質土と埋土上部の灰褐色土の間の堆積は複雑で、基質がシルト～5mm程度の粗砂の薄層が互層になったり、土壌化していたりするが、いずれも面的に広くは展

開しない。南辺では、砂層はあまり認められず、あっても堆積は薄く粒径は3mm程度におさまる。北辺では、土を含まずに50mm台の礫も含む粗砂層の堆積する部分もあり、そうした粗砂や粒径が1mm程度の細砂でも明瞭なラミナを確認できる場合もあるので、水が勢いを変えながら流れてきたことがわかる。平面的には流向を確定できなかったが、地形および後述する木組遺構S X 2の構造から、S D 1は南流する水路だったといえる。

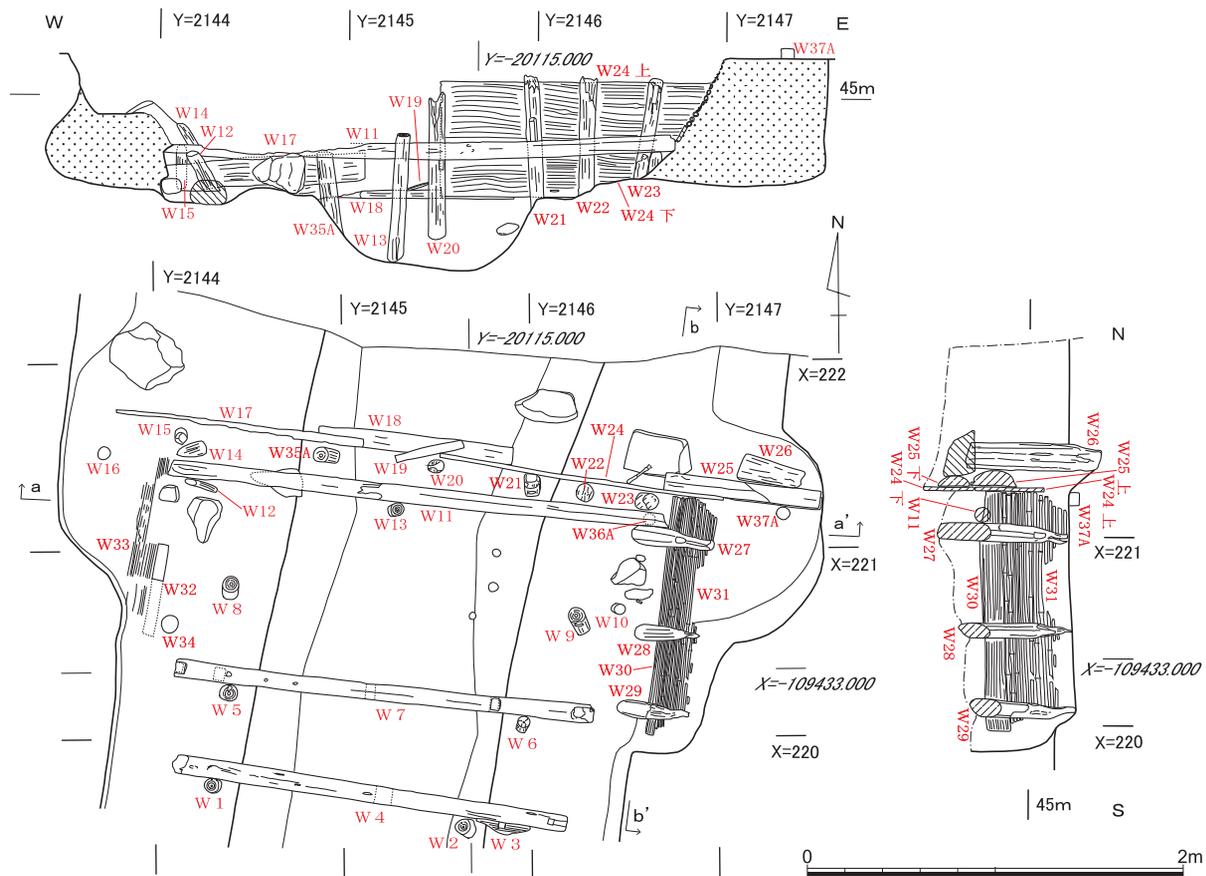
図45 木組遺構 S X 2 縮尺1/80

**木組遺構S X 2** S D 1内の調査区北壁際で検出した、木材で構築された堰のような取水施設（図版14・15、図45・46）。全体的に西側の遺存状態が悪いが、全体の規模は、幅4m、奥行き2mである。東西方向を軸とする横木や横板の南側に杭を打ち込んでいるので、北側が上流と判断できる。横木・横板を受ける杭は、上流側である北から順に5列ある。発掘調査後の立合調査で北壁の北側1m余りまで確認した際には、木材の構造物を確認できなかったため、木組は第1列より北には広がらない。

第1列のみ横板を有するが、その横板の下端は44.4mをはかる。横板を下流側で受ける杭は（W16～W14・W35A・W20～W23・W37A）ほとんどが上部を欠損しているが、最も東のW37Aの頭部で標高45.3mをはかるので、S X 2の残存高は、0.9mとなる。また、S D 1の両肩は、第1～3列までは東西に大きく拡幅されているとともに、第1～4列まででは土留め状の壁体をあてがわれている。

第1列の横板は、東側と西側で遺存状態に大きな違いがあるが、最下部には、両肩の第6層がテラス状に張り出した部分に橋を渡すように、杭状に先端が加工された丸太の横木（W18）が横位に置かれている（図版15-1）。それに接して下端を揃えるように、東側と西側それぞれに横板（W24下・W17）がある。西側の板（W17）は遺存状態も悪いが、どちらの横板もS D 1中央側の小口面は生きており、両者の間隔は40cm程度ある。

第2～5列までの下流側4列は、第3列を除き、1本の横木が渡るだけである。第3列には横木は認められずそれを支えた杭（W8・W9）のみが残るが、第2～5列は、おおよそ等間隔で平行しており、これら4列はいずれも、横木を受ける杭（W1・W2・W5・W6・W8・W9・W13）の頂部平坦面が標高44.7m台で揃っていて、横木を実質的に1本分しか受け止められない深さまで打ち込まれている（図版15-4）。SD1の両肩が窄まる第3～5列では、左右両肩のテラス状の平坦部に杭が穿たれるだけで中央には杭はないが、第2列では、横木（W11）を受ける杭は、東西の両端近くだけでなく（W12・W27）、中央にもある（W13）。なお、第2列と第1列の間は、西側がやや広がっている。

東肩と西肩には、上部が竹垣で下部が横板組みの土留め状の壁体が構築されている。遺存状態の良い東肩では、ニヨウマツの横板1枚（W30）の上に15本以上のタケを垣根状に積み重ね（W31）、それらを溝の立ち上がりラインに沿うように斜位に打ち込んだスギの丸太杭（W27～W29）で支えている。横板と竹垣は、北端ではラインが揃って第1列の横板（W24上）に接しているが、南端では、横板が支持杭（W29）より下流側に延びているのに対して竹垣はおおよそ支持杭の裏で終わっている。壁体の製作では、南側より北側に注

西肩は、遺存状態が悪いが、壁面に横方向の繊維が見える有機質の残滓があり、下部は板状で (W32)、上部は竹管状だった (W33)。残存するのは、北端は第 2 列までで南端は第 4 列近くまでである。そのすぐ東には、縦方向の繊維が残る杭状の木質 (W34) を検出しているので、東肩と同様の土留め状構造で、配置も規模も東肩に対応すると思われる。

S X 2 では、第 3 列には杭 W 8・W 9 が受ける横木が存在しないことから、全 5 列が最終機能時点で同時に機能していたかは断言できないものの、上述の状況は、配置プランにも構築作業にも、全体的な計画性をうかがわせる。少なくとも当初は、両肩の壁体と合わせて 5 列一帯の木組として、堰の機能を想定して構築されたと考えたい。なお、木組全体では明確な補修痕跡は見いだしがたい。

こうした堆積状況も踏まえると、SX2は、テラス状の平坦面が本来の底面だった大溝SD1に、必要に応じて粒径10mm程度の砂を流せる程度までの強さの水が北方からSD1に引き込まれるときの、堰として機能するべく構築されたと判断する。導水は、ここで深さ約1mのダム湖状態まで溜まった後で少なくとも左岸（＝東側）に溢流して、一帯に黄灰色土の中層の堆積をもたらせたこともあった。細粒分を堆積させる田畑の滋養に供したこともあったのだろう。機能した期間は不明だが、最終的には、50mm台の礫をもたらす強い水流によって、西半が損壊し、西肩も大きく破損・劣化して（図版13-4、14-1）、堰としては機能不全になったと思われる。この損壊は、第1列の横木（W18）の西端があたかも砂礫層に挟まれているかのような堆積状況が示すように（図版15-1）、SD1の本来の基底部の特に西側が洗掘されて、横板（W17）より下位にトンネル状の隙間ができて、水の流れが西側に集中したことが大きく影響したと思われる。堰の西側に水が進んだろうことは、第1列と第2列の隙間が西側ほど広がっていることからもうかがえる。

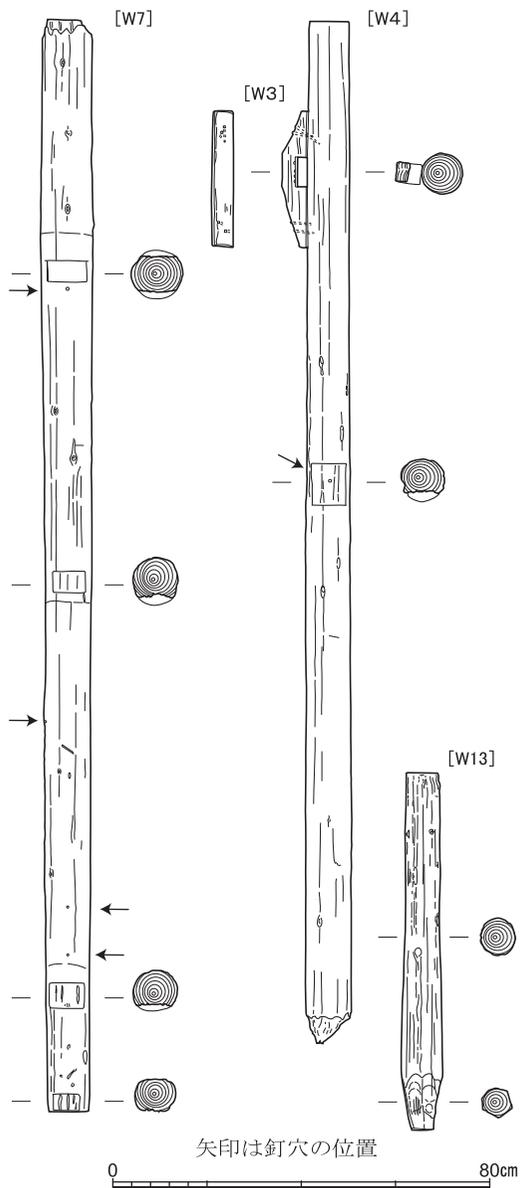
図46 木組遺構 S X 2 の構造材 縮尺1/16

構成材は、基本的に針葉樹で、杭にはスギやヒノキ、板にはスギとともにニヨウマツが用いられている。しかし、これらのうち、横木の W 4・W 7 は、体部にはぞ継ぎ穴などが残っており、とくに W 4 は釘で W 3 と結合されていたこともあって、建築物などに用いられた部材を転用したと判断できる (図版 15-5, 図 46)。杭の W 9・W 20・W 21・W 27 にも、ほぞの盲孔ないし穿孔があるので、横木と同様の部材を裁断して杭に転用したと思われる。また、横板に上流側から宛がわれた横木 (W 18) は、西側の先端が杭状に面取りされているが、杭として機能していないので、これも意図して施した加工ではなかったと判断できる。そのほか、杭 W 1・W 5 の頂部平坦面や W 4・W 7 の側面をはじめ、釘の打ち込み箇所があるが、S X 2 のなかで別の材と接続しているわけではなく、ここに持ち込まれる前に紙札などを留めていたかのようなものである。以上より、構造材のすべてないし多くは、S X 2 の構築を目的に伐採・製材されたものではない転用材と判断している。

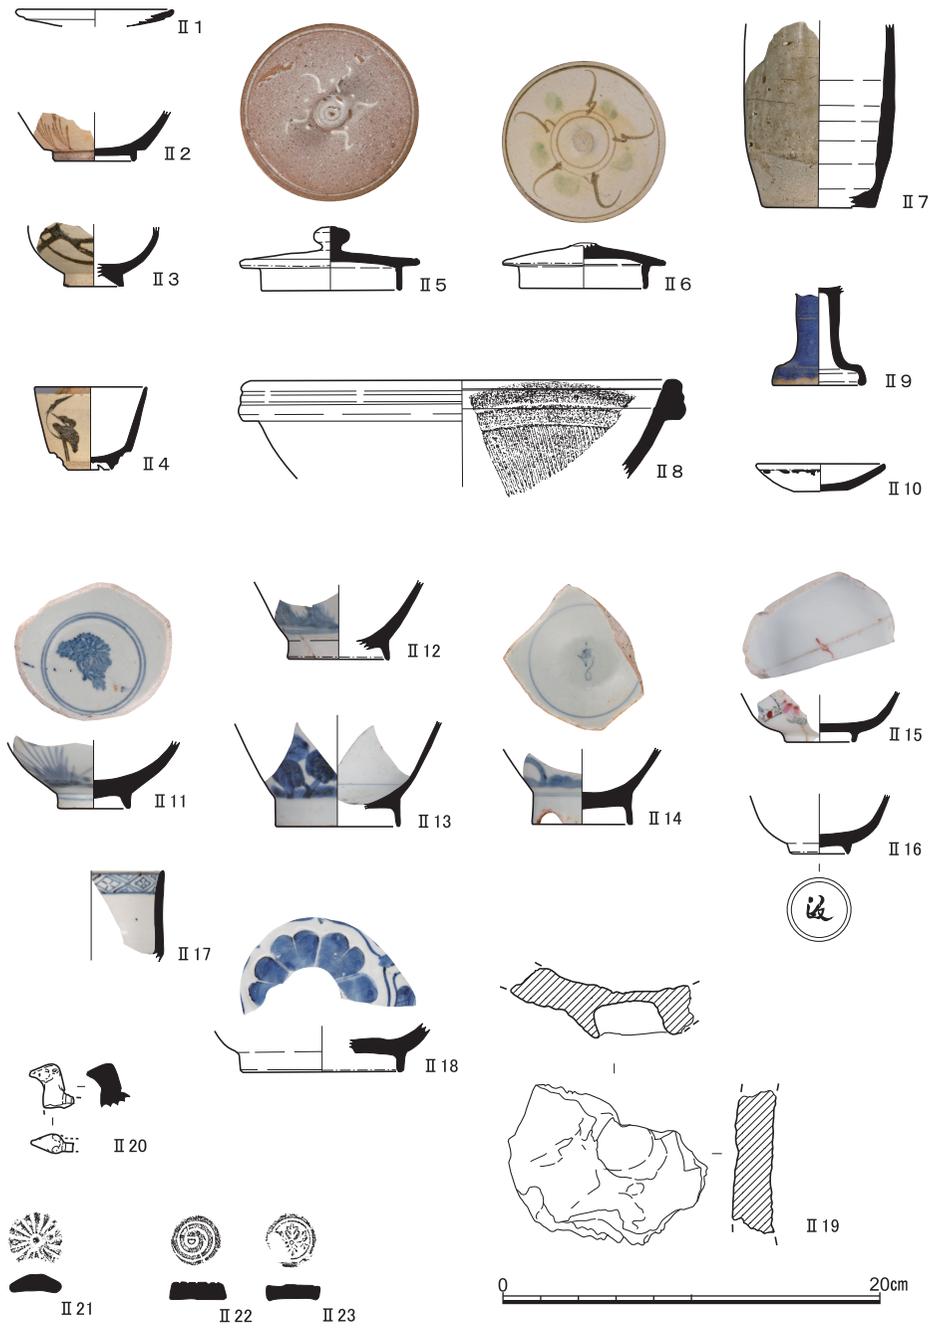
図47 SD 1 出土遺物(1) (II 1 土師器, II 2 ~ II 10 陶器, II 11 ~ II 18 磁器, II 19 埴塼, II 20 ~ II 23 土製品)

SD 1 出土遺物（II 1～II 32） II 1 は、土師器小皿で器壁が摩滅している。II 2～II 10 は陶器で、II 2・II 3 は京・信楽系の椀。II 3 の外面は、鉄釉の施文後に釉をかけていない。II 4 は高台に切り込みの入る巴高台の京・信楽系の小杯。II 5・II 6 は土瓶の蓋で、II 5 の内面は煤の付着が著しい。II 6 は白化粧に緑釉・鉄釉で上絵をつける。II 7 は京・信楽系の徳利で、焼け歪んでいる。II 8 は播り鉢。II 9・II 10 は京・信楽系で、前者は仏飯で後者は灯明皿。II 11～II 18 は磁器で、II 11～II 17 は椀。II 11 はくらわんかで、II 12～II 14 は広東椀。II 15 には上絵があり、文様を描かない II 16 の底裏の墨書は「阪」か。II 17 は筒形。II 18 は大鉢の底部で、蛇の目凹形高台。

かり用の凹みがある。II 20・II 21は土製の玩具で、II 22・II 23は泥メンコ。II 24・II 25は硯。II 26～II 28は砥石。II 27・II 28は泥岩ないし粘板岩で、II 26は凝灰岩か。II 29は緑色チャート製の火打ち石。II 30は軒棧瓦。II 31・II 32は平瓦ないし棧瓦で、前者は瓦当の一部で後者は端面に刻印を有する。

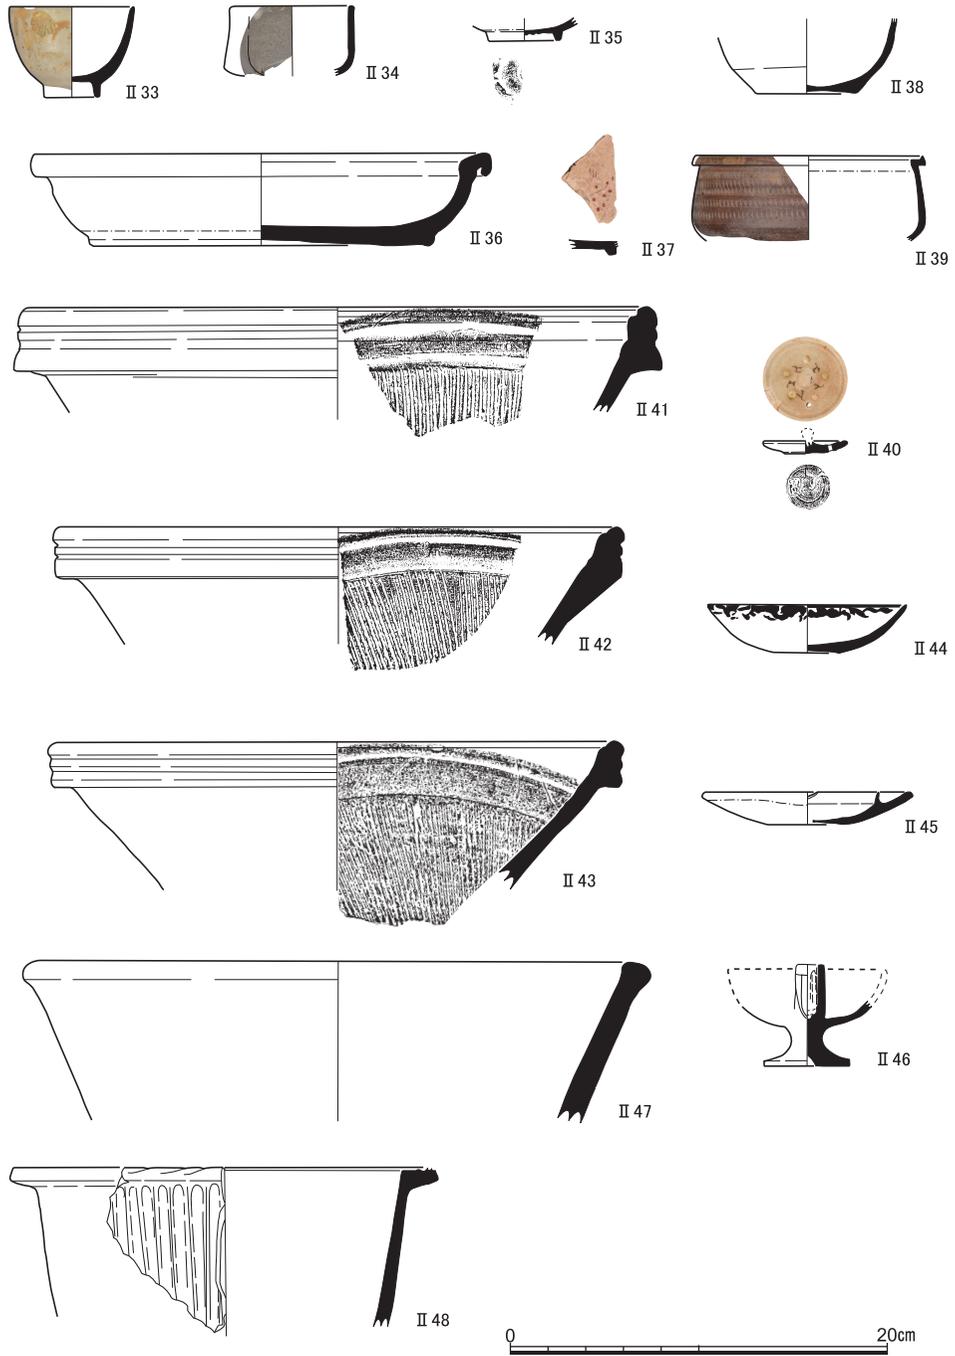
図49 S X 2 出土遺物(1) (II 33~ II 48陶器)

S X 2 出土遺物 (II 33～II 89) II 33～II 48は陶器で、II 33～II 35は椀。高台の大半を失っているII 33の小椀には、草花文の上絵がある。II 34は、胴下半が四方に尖る内外施釉の小椀で、色調は外面が灰色で口端および内面が白色を呈する。京・信楽系と思われるII 35の底裏には、「錦□□」の刻印がある。幕末の錦頂山か〔加藤編1972〕。II 36は淡桃色を呈する信楽の洗で、外面にも底部を除いて釉がかかる。II 37は軟質施釉陶器の手塩皿で、見込みは草花文か。II 38は内外面施釉の徳利で、焼きが甘いので軟質施釉陶器に似る。飛び鉋に鉄釉のII 39は鍋。II 40は外面施釉の急須蓋。内面に四角囲みで「寶山」の刻印があるが、何代目かはわからない。II 41～II 43は播り鉢。II 44は、信楽の灯明皿で、口縁内外面ともに煤が付着する。II 45は信楽の灯明受け皿。II 46は信楽と思われる鉄釉の灯火具。II 47・II 48は焼き締め陶器で、ともに植木鉢か。

S X 2には、上部に灰褐色土、その下に粗砂を主体とするシルト～砂の層があり、それより下位は黒みがかった粘質土が堆積していたので、埋土の掘削では、中位の砂層およびその上下の3層に分けて遺物を回収した。また、東西の肩部で構築材のあるところでは、裏込めの遺物も分離して回収している。Ⅱ46・Ⅱ61・Ⅱ74・Ⅱ76・Ⅱ89は裏込め出土で、Ⅱ40・Ⅱ52・Ⅱ58は下層出土、Ⅱ34・Ⅱ37・Ⅱ54は上層出土で、そのほかはいずれも中層から出土している。

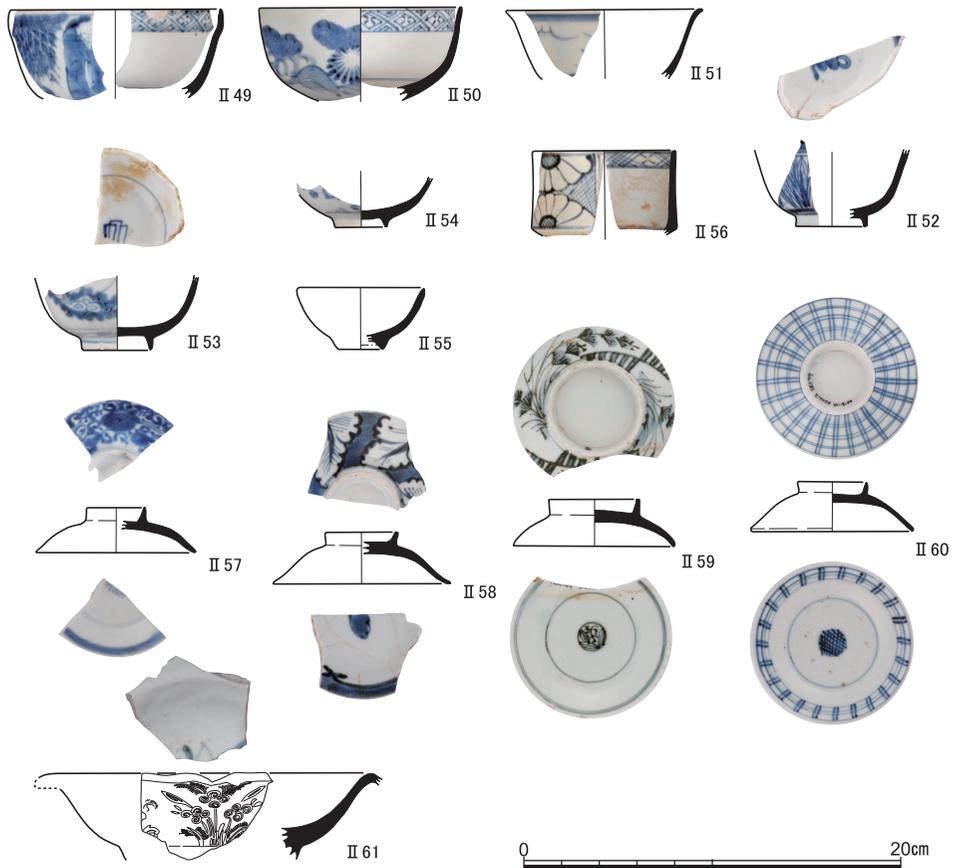
図50 S X 2 出土遺物(2) (Ⅱ49～Ⅱ61磁器)

Ⅱ49～Ⅱ61は磁器。Ⅱ49～Ⅱ56は椀で、Ⅱ51・Ⅱ52は端反り。Ⅱ55は絵付けのない小杯で、Ⅱ56は筒形。Ⅱ57～Ⅱ60は蓋。Ⅱ61の鉢は、外面が型押しによると思われる草花文で、見込みは呉須による絵付け。Ⅱ62・Ⅱ63は窯道具で、前者がピンで後者が輪トチン。Ⅱ64は、上面および側面上半が著しく被熱しており、焼き台と思われる。Ⅱ65～Ⅱ69は柑塙。Ⅱ65は底部近くで割れている。Ⅱ66は底部近くと思われる。Ⅱ67は栓のような形状だが、軸部にもガラス化している部分が認められる。Ⅱ68・Ⅱ69はドーナツ状で、測縁が弧を描き中央は穿孔。穿孔部の表面もよく被熱している。Ⅱ67の軸部とは径が異なるが、栓を受けるための孔だったと思われる。

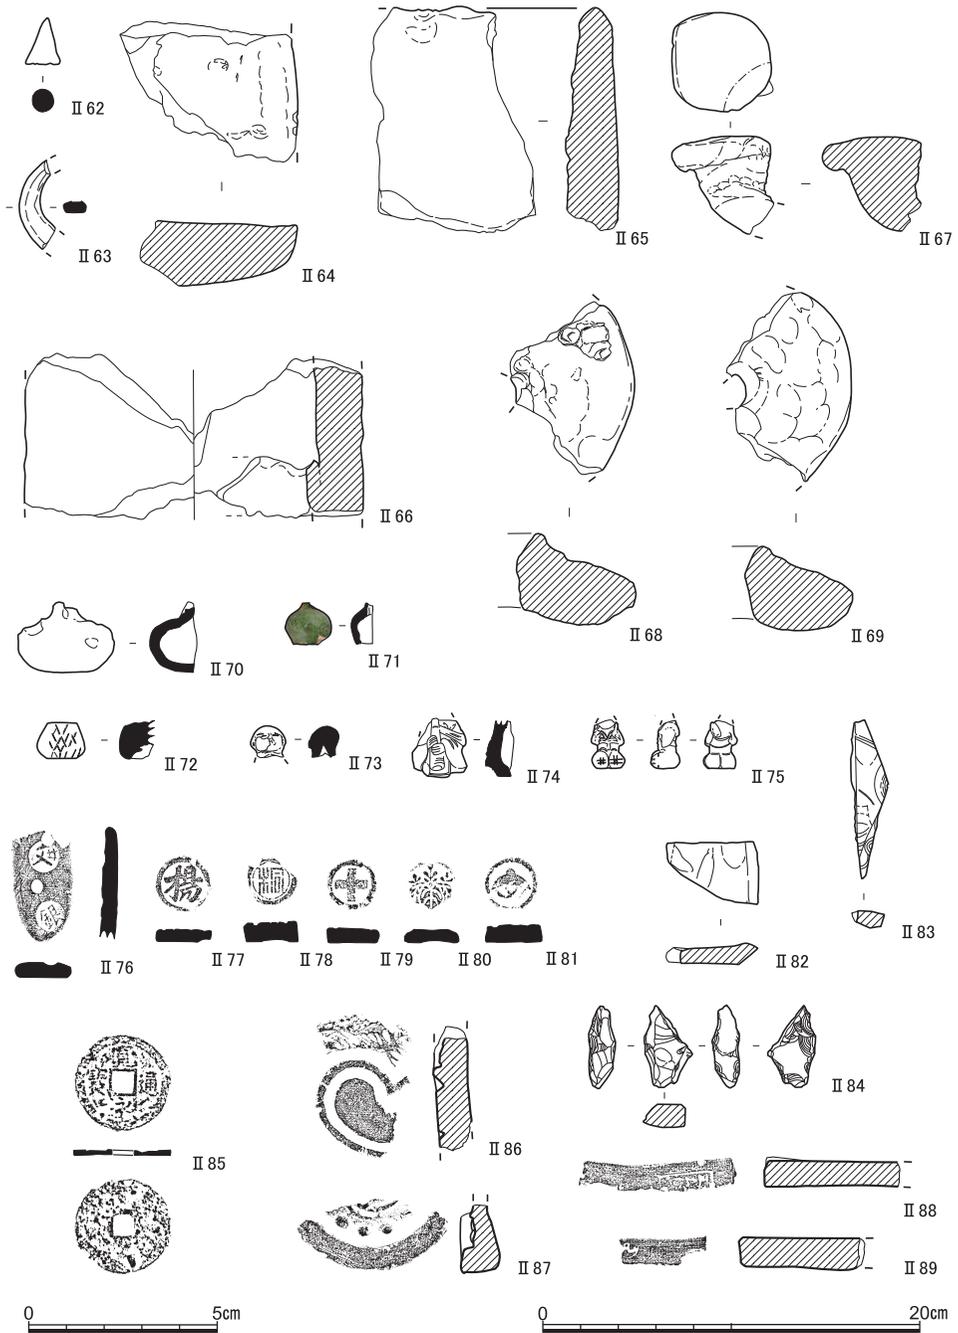
図51 S X 2 出土遺物(3) (II 62~II 64窯道具, II 65~II 69埴塼, II 70~II 81土製品, II 82~II 84石製品, II 85錢貨, II 86~II 89瓦) II 85のみ縮尺1/2

Ⅱ70～Ⅱ81は土製の玩具類。Ⅱ71は頂部の穿孔部内面にも緑釉がかかる。Ⅱ72は人形の台座だろう。Ⅱ76は残存部に「文銀」とある。Ⅱ82・Ⅱ83は砥石。Ⅱ84は緑色チャート製の

の火打ち石でⅡ85は寛永通宝。Ⅱ86～Ⅱ89は瓦で、棟端瓦のⅡ86は雲形の鬼瓦の右辺近くだろう。Ⅱ87は大棟を飾る小菊か。Ⅱ88・Ⅱ89は軒先側の端面に刻印をもつ平瓦ないし棧瓦。ともに判読が難しいが、Ⅱ88は四角囲みで左行には4字あり、Ⅱ89には丸囲みに「瓦」とも読める文字ないし記号がある。

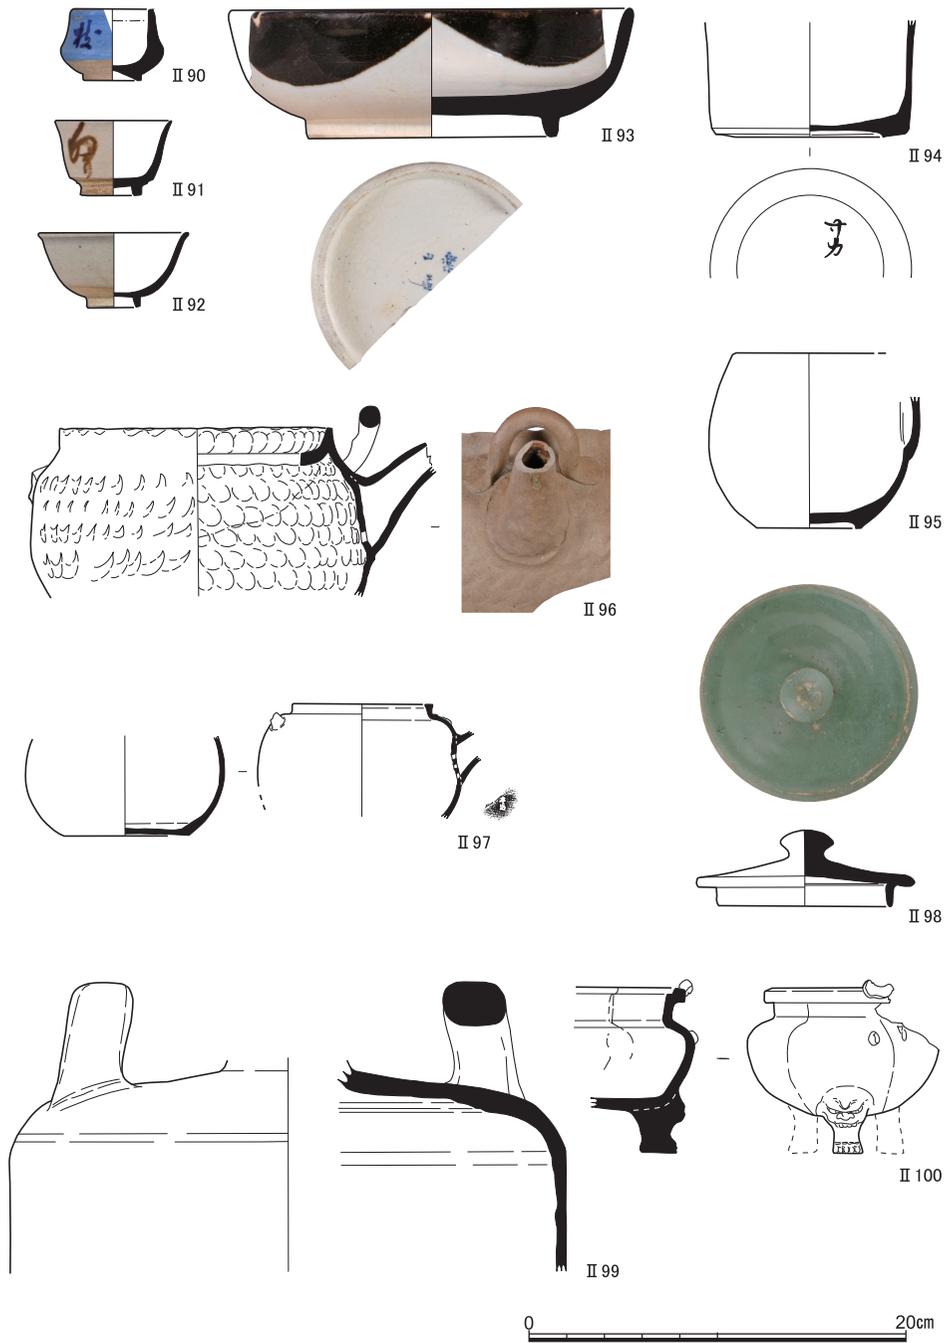
図52 S E 1 出土遺物(1) (II 90~II 100陶器)

**S E 1 出土遺物** (Ⅱ90～Ⅱ108) Ⅱ90～Ⅱ101は陶器。Ⅱ90は、高台の内側が挿り鉢状に凹む小杯で、外面にコバルト釉で描かれた文字は「枝」と読める。Ⅱ91の小杯はⅡ92の椀と同じく京・信楽系。Ⅱ93は大鉢。Ⅱ94は京・信楽系の鉢で、無釉の底裏の墨書は「井力」か。京・信楽系のⅡ95は、碁笥底状の内外施釉で、片口と思われる。Ⅱ96は、外面と口縁内面が無釉の土瓶。Ⅱ97は明褐色を呈する無釉の急須。Ⅱ98は土瓶の蓋で、京・信楽系だろう。Ⅱ99は内外施釉で褐色を呈する甕で、肩部におそらく2個一対になる把手がつく。Ⅱ100は、蓋受け部以外は内外面にしっかりと施釉された白色無文の香炉で、3単位になるとと思われる獣脚をもつ。京・信楽系か。底裏に「大改良／丁丑<sup>[未カ]</sup>□／□」の墨書があるⅡ101の大甕は、破片が、井筒の中からも出土しているが、大半はⅡ97・Ⅱ99と同じく井筒より上部の埋土から出土した。丁丑は明治10年(1877)だろう。

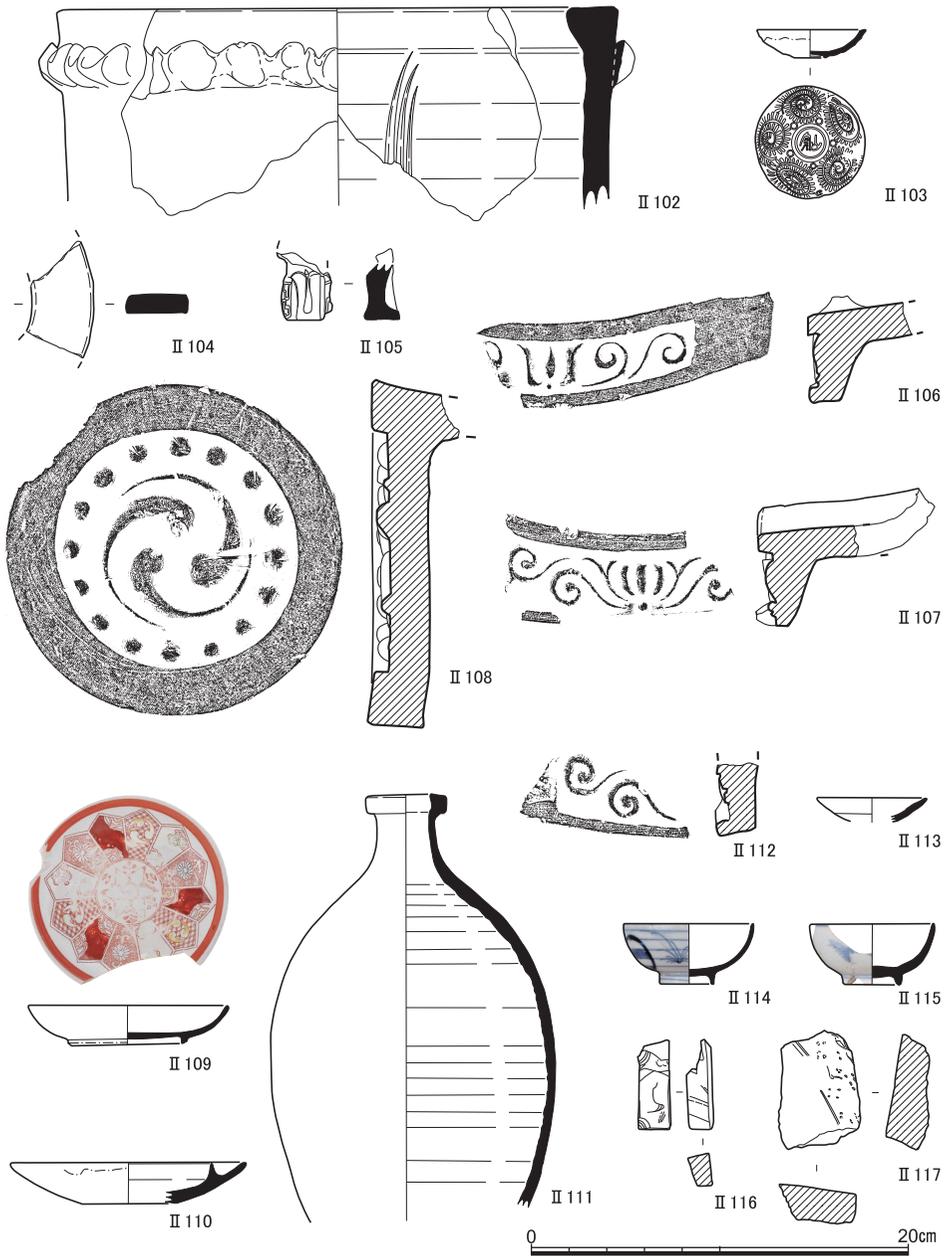
図54 S E 1 出土遺物(3) (II 102瓦器, II 103磁器, II 104窯道具, II 105土製品, II 106~II 108瓦), S E 8 出土遺物 (II 109陶器), S E 10 出土遺物 (II 110・II 111陶器, II 112瓦), S E 3 出土遺物 (II 113土師器), S D 3 出土遺物 (II 114磁器), S D 30 出土遺物 (II 115磁器), S D 22 出土遺物 (II 116石製品), S D 23 出土遺物 (II 117石製品)

Ⅱ102は瓦質土器と思われるが、焼成により黒化した土師器の可能性もある。内面に1単位の櫛歯文が見られ、また、口縁付近を中心に煤が付着している。Ⅱ103は内面施釉で白色を呈する型押し成形の紅皿。Ⅱ104は輪トチンだろう。Ⅱ105は外面下半に墨で彩色された土製の玩具。Ⅱ106・Ⅱ107は軒平瓦ないし軒棧瓦。Ⅱ106は井筒より上部の埋土から出土している。Ⅱ108は軒丸瓦で降り棟用か。

**S E 8 出土遺物** Ⅱ109は赤絵の陶器皿。

**S E 10 出土遺物** (Ⅱ110～Ⅱ112) Ⅱ110・Ⅱ111陶器。前者は信楽の灯明受け皿で、後者は内外に鉄釉のかかる通徳利。Ⅱ112は軒平瓦ないし軒棧瓦。

**S E 3 出土遺物** Ⅱ113は土師器小皿で器壁がやや摩滅している。

の椀。Ⅱ116・Ⅱ117は砥石。Ⅱ114はS D 3から、Ⅱ115はS D30から、Ⅱ116はS D22から、Ⅱ117はS D23から、それぞれ出土した。

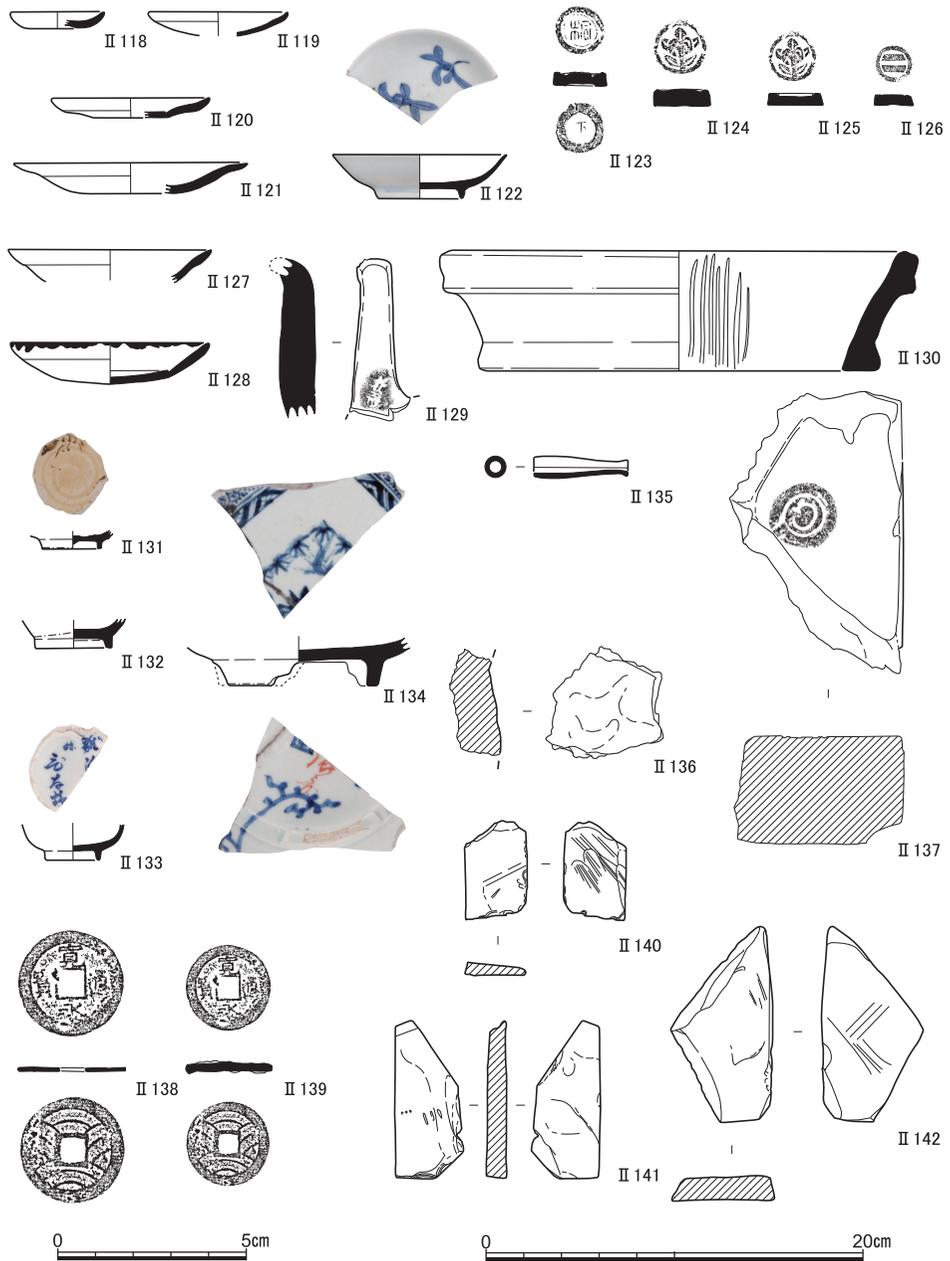
図55 黄灰色土出土遺物（II 118～II 121土師器，II 122磁器，II 123～II 126土製品）中世以前の包含層上面・遺構上面出土の近世遺物（II 127～II 129土師器，II 130瓦器，II 131・II 132陶器，II 133～II 135磁器，II 136埴塼，II 137煉瓦，II 138・II 139錢貨，II 140～II 142石製品）  
II 138・II 139のみ縮尺1/2

**黄灰色土出土遺物（Ⅱ118～Ⅱ126）** Ⅱ118～Ⅱ121は土師器で、Ⅱ118はひな皿で、Ⅱ119は端部をつまみ上げ、Ⅱ120は圏線をもち、いずれも近世。Ⅱ121は中世末期。Ⅱ122は磁器染付の皿。Ⅱ123～Ⅱ126は泥面子。黄灰色土からは、明らかに幕末と思われる遺物は確認できず、18世紀までの堆積と思われる。

**中世以前の層位の上面出土遺物（Ⅱ127～Ⅱ142）** Ⅱ127～Ⅱ129は土師器で、Ⅱ127は1段撫で素縁手法で14世紀、見込みに圏線をもつ近世のⅡ128は、口縁に煤が附着しており、灯明に供したことがわかる。Ⅱ129は近世の五徳の足。Ⅱ130は瓦器。環状で、内側には滑り止めの効果を狙ってかカキメが施されている。内面には被熱で黒化した部分があるので、焔炉のような用途があったのだろうか。Ⅱ131・Ⅱ132は陶器椀の底部。Ⅱ131は見込みに渦状のケズリを施している。Ⅱ133・Ⅱ134は磁器染付の小杯と皿。焼継ぎされているⅡ134は、底裏には釉下に朱書きもある。高台は残存部分では円弧を描くが、見込みの意匠に照らせば、角皿なのかもしれない。Ⅱ135は白磁のキセル吸い口。Ⅱ136は埴塙の破片。Ⅱ137は近代の煉瓦だが刻印があるので掲載した。Ⅱ138・Ⅱ139は寛永通宝。Ⅱ140～Ⅱ142は泥岩ないし粘板岩の砥石。Ⅱ141は黄色味が強く、鳴滝産か。

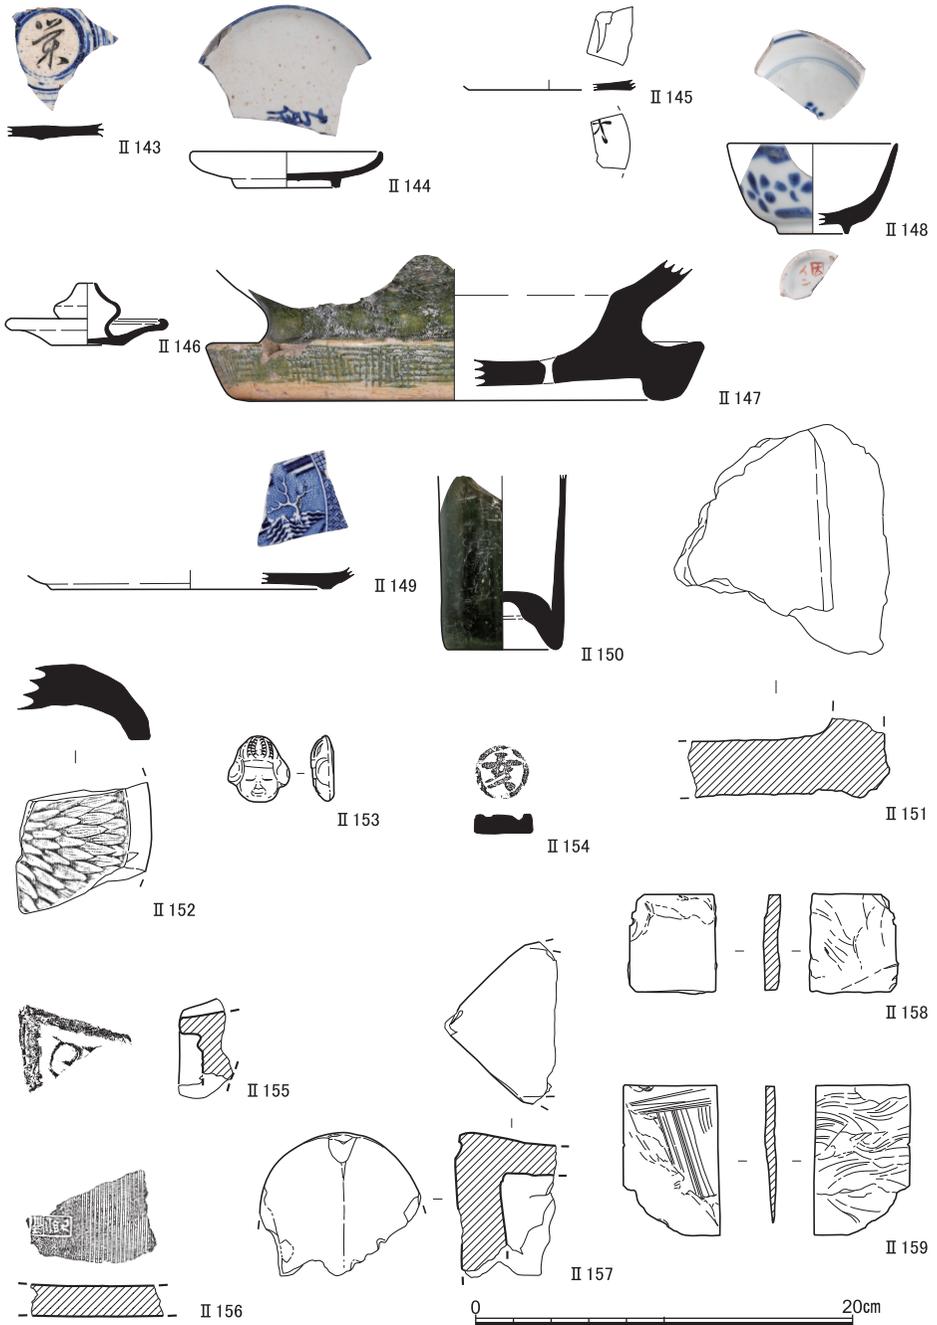
図56 表土・攪乱の出土遺物（II143～II147陶器，II148磁器，II149西洋陶器，II150ガラス製品，II151埴塼，II152～II154土製品，II155～II157瓦，II158・II159石製品）

**表土・攪乱の出土遺物（Ⅱ143～Ⅱ159）** いずれも近世と思われるものを掲載した。Ⅱ143～Ⅱ147は陶器で、皿の底部のⅡ143・Ⅱ144は見込みに、前者は鉄釉で「栄」、後者は呉須で「大佛」と書かれる。Ⅱ145は段重の底部と思われ、無釉の底裏に書かれた墨書は「材」か。焼締め陶器のⅡ146は土瓶の蓋。Ⅱ147は大型厚手で、底部に焼成前の穿孔があるので、植木鉢と思われる。Ⅱ148は磁器染付の椀で、高台内面に「因／イン」と朱書きがある。Ⅱ149は、ウィローパターン〔岡1984〕を呈する欧州陶器の皿。Ⅱ150は黒色を呈するガラス製のビール瓶ないしワインボトルの底部。Ⅱ151は埴塙の底面か。側面がガラス化している。土製のⅡ152は、俯瞰が円形となり外面に菊花状の文様をもつ容器の型。Ⅱ153は芥子面。Ⅱ154は泥面子。Ⅱ155は軒平瓦で、Ⅱ156は凸面に「三州／二四九」の刻印がある平瓦で、Ⅱ157は隅巴瓦。Ⅱ158・Ⅱ159は黒灰色を呈する粘板岩の砥石。
