## 2019年台風19号時における小渋・美和ダムの排砂トンネル操作 —ダム貯水位に関係した排砂の制限—

### Sediment Bypass Tunnel Operation of Koshiibu and Miwa Dams during Typhoon-19 in 2019 —Limitations of Sediment Transport According to Reservoir Water Level—

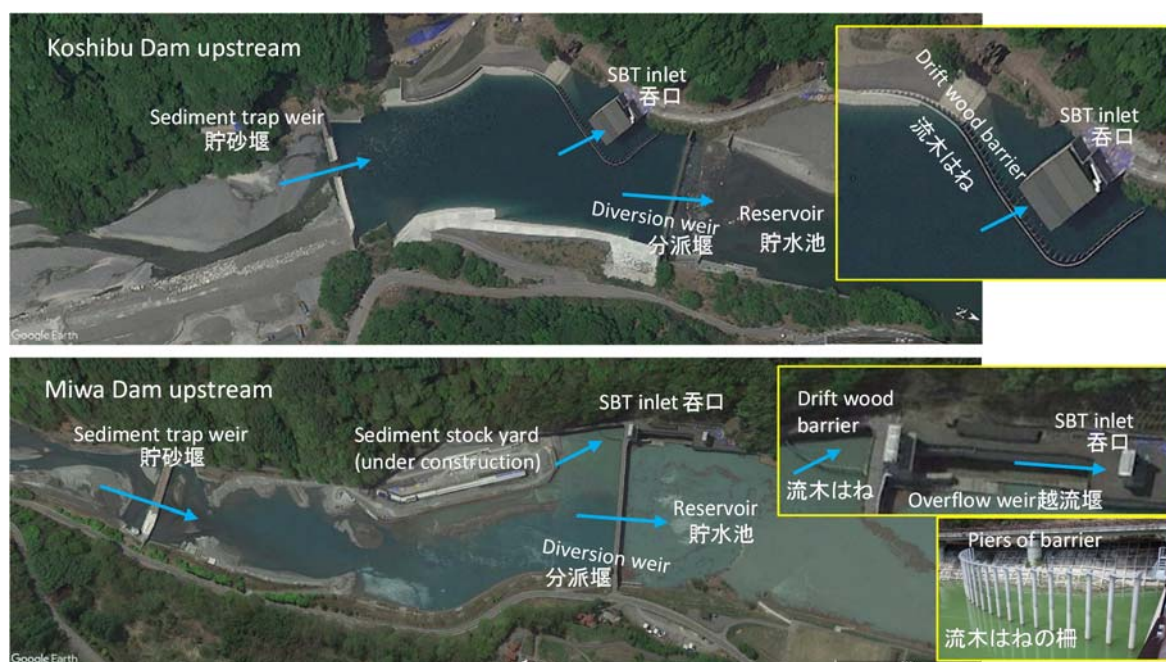
Fig. 1 Plan view of upstream SBT structures in Koshibu and Miwa Dams. Images by Google Earth.

トンネル呑口は第3貯砂堰と分派堰（第1貯砂堰堤を改良）の間に位置しており，貯砂堰を通過した一部の土砂が呑口へと輸送される[Fig. 1]．掃流砂の粗い成分は貯砂堰の上流や分派堰に堆積させ，SBTに流入させない狙いがある．また，呑口前方の流木はねは大きな流木の流入を防いでいる．吐口はダム堤体から100m下流の左岸側にある．ダム下流は約5km流れて天竜川本川に合流する．

トンネル呑口は貯砂ダムの下流で分派堰の左岸側に位置しており, 貯砂ダムを通過した一部の土砂が呑口へと輸送される[Fig. 1]。掃流砂は貯砂堰の上流や分派堰に堆積させ, SBTに流入させない狙いがある。また, 呑口前方の流木はねは大きな流木の流入を防ぐ。トンネル区間に入る前の開流路には越流堰があり, SBTへの流入量が計画量を上回ったとき, その分を越流によって貯水池に流す仕組みになっている。吐口はダム堤体から約400m下流の左岸側にある。さらに, 約300m下流で山室川が合流しすぐ高速ダム

美和ダムでは、呑口の直上にある‘流木はね’の転倒も発生した。流木はねは呑口を取り巻くように柱が並んだ形であるが、上流側ではなく横側に配置する柱の7本が内側に倒れこんだ[Fig. 4] ([Fig. 1]における流木はねの柵の右から7本)。転倒前に細かい流木が外側に密集し、流木はねの外と内側で0.8m程度の水位差が生じていたことがライブカメラの映像より確認されている。この水位差に耐えられず転倒したと考えられる。当初は想定していた上流からの力だったら、転倒は起こらなかったかもしれない。約100m上流に、完成間近の土砂ストックヤードがある。完成前でまだこのストックヤードを通って水は流れないため、下流側に大きな流れの渦ができ、分派堰

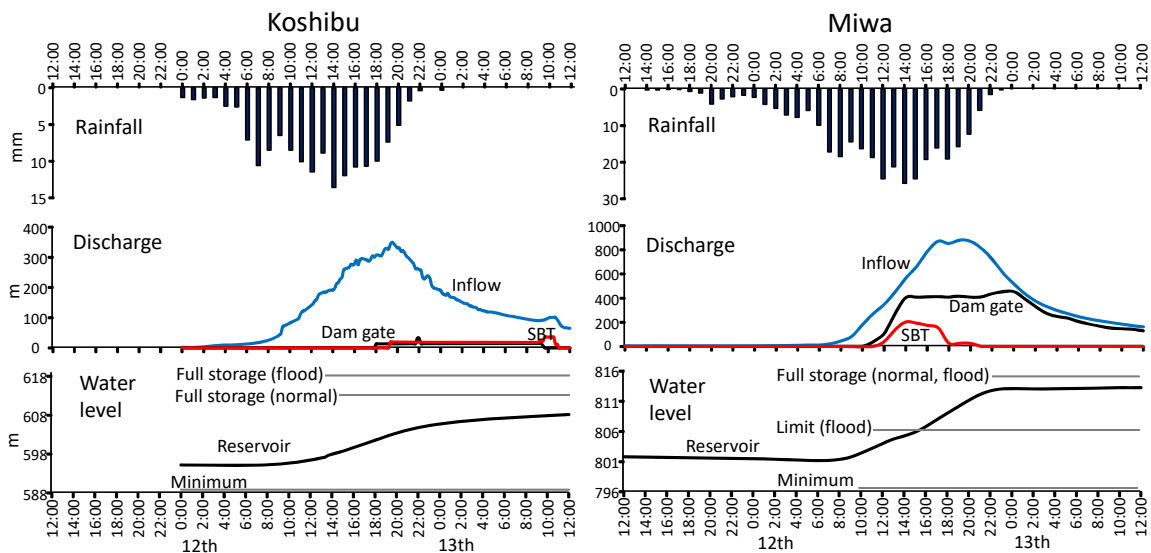
Fig. 2 Rainfall, flow discharge, reservoir water level of Koshibu and Miwa during the typhoon.

小渋ダムでは前日11日夜から降雨が始まり, 当日7時から18時まで時間10mm前後の雨が続き, 22時まで降り続いた[Fig. 2]。当初は1.5 $m^3/s$ 程度の流入量は, 午後8時過ぎに最大の350 $m^3/s$ となった。9月以降の少雨のため当初は平年を大きく下回る595.2mであった貯水位は, 放流開始の当日19時には602.5mにまで増えた。その後常時満水位の613mにまでは近づいたが, 洪水時満水位の618mまでにはまだ余裕があった。ダム洪水吐からの放流は, 流入最大時に近い当日19時に始まったが, 15 $m^3/s$ 以下で流入量よりだいぶ小さかった。SBTの放流は, 同じく当日19時ごろに開始したが, 直後にゲートの不具合が発生したため, 最大20 $m^3/s$ 以下に留まり, 半日ほどで終了した。

美和ダムでも降雨は前夜から始まり, 当日6時以降から時間あたり10mmを超え, 12時から15時は20mmを超え, 22時近くまで降り続いた[Fig. 2]。当初7 $m^3/s$

以下であった流入量は、当日10時過ぎに200m<sup>3</sup>/s（洪水調節開始）を超え、19時過ぎに最大の887m<sup>3</sup>/sとなった。貯水位は、平年を大きく下回る801.5m以下から始まったが、当日19時までに810mを超え、常時満水位（＝洪水時満水位）の815mまで5mをきり、その後最終的に813m前後まで上昇した。ダム洪水吐からの放流は当日10時過ぎに始まり、14時までに400m<sup>3</sup>/sを超え、最大は479m<sup>3</sup>/sであった。なお、21時半から翌13日1時までには異常洪水時防災操作での放流量であった。SBTの放流は当日11時半に開始し、14時までに200m<sup>3</sup>/sに増えたが、その後下がり、流入最大になった19時過ぎには25m<sup>3</sup>/s前後で、20時半に終了した。

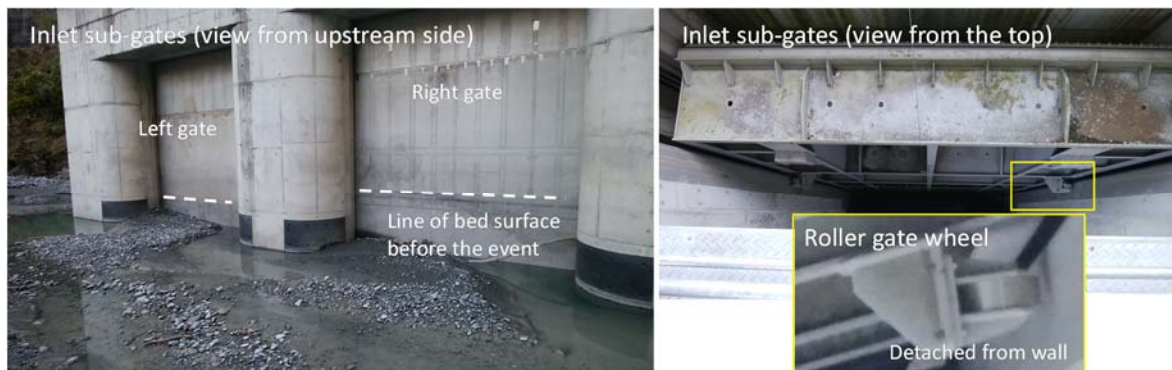
Fig. 3 Disabled SBT gates of Koshiu after the typhoon.

SBTの呑口は左右二つに分かれており、それぞれの上流側に副ゲート、下流側に主ゲートがある。当日19時過ぎに副ゲートの開操作が始まったが、その直後に動かなくなり、ゲート1号（流心側）は1.4m、2号（山側）は0.9mの開いたままで停止した[Fig. 3]。主ゲートに問題はなく、副ゲートが停止したまま20m<sup>3</sup>/s以下の放流が行われ、翌日11時に主ゲートを閉じ放流が終了した。

副ゲートが停止した主な原因は、放流開始前にゲート前面に堆積していた土砂が、ゲートが開いたとたん、ゲート下流側に噴出し、戸溝へ流入してしまったためではないかと考えられている。出水後の調査で、ゲートの戸溝にあるローラーは土砂に埋没し、ローラーと戸溝の間に土砂が挟まり、ゲート字体もねじれるように位置が微妙に動いていた[Fig. 3]。

2019年台風19号時における小渋と美和ダムにおけるSBTの運用、貯水池への土砂や流木の流入について報告した。小渋ダムでは非洪水期（常時満水期）で貯水位の回復が必要であったため、SBTの開始が遅れるとともに、SBT呑口の前面に堆積していた土砂により副ゲートが動かなくなり、SBTによる排砂がほとんど行えなかった。美和ダムでは出水初期からSBTが開始したが、貯水位の急激な上昇により洪水時満水位に近づいたため、構造上の問題でSBTを停止せざるを得なくなり、やはりSBTによる排砂がほとんど行われなかった。その結果、両ダムとも貯水池の堆砂が進行し、小渋ダムでは堤体における洪水

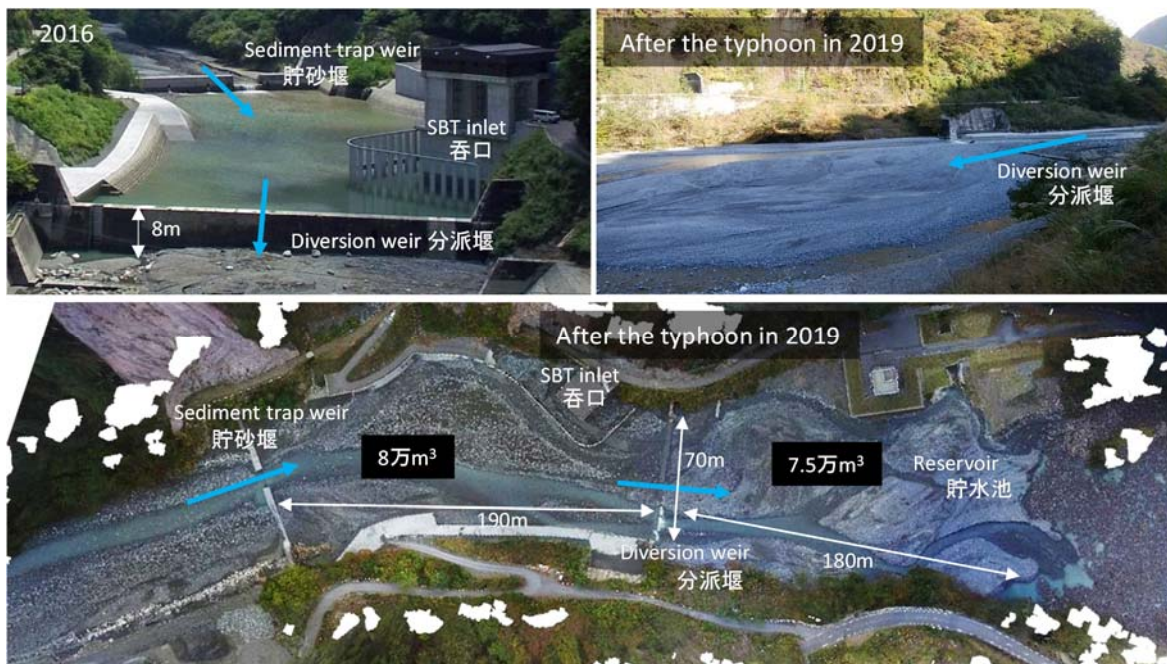
Fig. 5 Sedimentation in the pond and downstream of diversion weir of Koshibu.

堰前後の段差が小さくなった[Fig. 5]。本来は、貯砂堰で堆積させるはずの大礫や石が、分派池だけでなく、分派堰の下流にも多くみられた。元々の分派堰の高さは8mくらいあったため、少なくとも下流180mの範囲に7-8万 $m^3$ の土砂堆積があったことになる[Fig. 5]。2019年度（2019年1月から12月）における貯水池全体の堆砂は82.6万 $m^3$ と報告されている（過去30年の平均は23万 $m^3$ ）（国土交通省天竜川統合管理事務所，2020）。この堆砂の全てではないが、大部分は台風19号時に流入した土砂と考えられる。

3つ目は、分派堰における堆砂、流木の集積、構造物は、想定していなかった水や土砂の流れをもたらす可能性があるということである。小渋ダムでは、以前から貯砂堰と分派堰が満砂に近く、土砂が分派堰を通過して貯水池へ流入しやすい状況になっている。分派堰における堆砂は、SBTの排砂効率を下げ大きな要因である。また、貯砂堰で捕捉するはずであった粗い礫や石もSBTに容易に流入するようにな

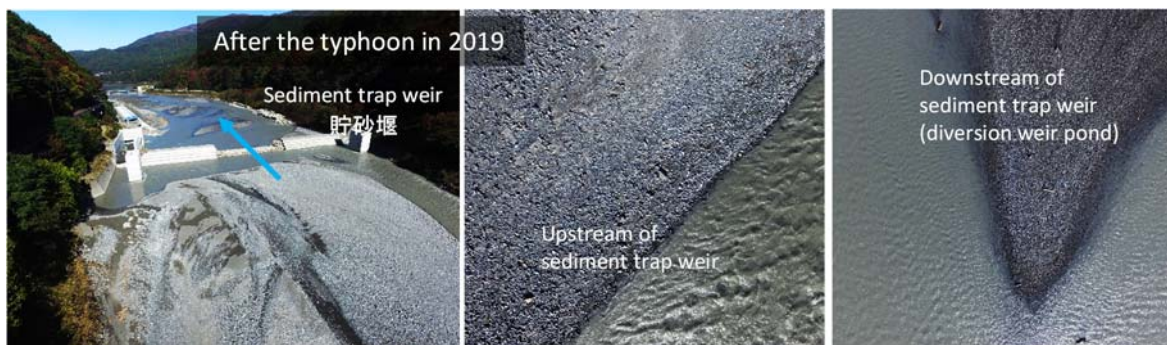
Fig. 6 Sedimentation at the upstream and downstream of sediment trap weir of Miwa

美和ダムでも分派池の中の特に上流側に堆砂が確認された。しかも堆砂の表面には礫が多く含まれていた[Fig. 6]（貯砂堰側から見た分派池の上流を示している）。美和ダムでは、SBTの輸送で浮遊砂やウォッシュロードを対象としており、土砂の粗い成分は貯砂堰内に堆積をさせ掘削してきた。このまま堆砂が進行して、分派堰のあたりまで礫が到達すると、SBTに流入してしまう恐れがある。美和ダムの貯水池全体における2019年度（1月から台風出水直後）の堆砂量は94万 $m^3$ であった。

った。美和ダムは貯砂堰が満砂に近づきつつあり、分派堰池の上流にも礫が確認されるようになった。堆砂がこのまま進行すれば、小渋ダムのようになってしまう可能性がある。また、小渋ダムも美和ダムも、SBT呑口前の流木はねのところで、横向きの流れが発生していた。分派堰におけるこうした水の流れは、SBTの排砂効率を下げの一因になると考えられる。上流から来る水や土砂がまっすぐSBT呑口に流入する状態に戻す必要があると考えられる。分派堰における堆砂の問題は、SBTの放流が行えるかという前2つの問題とも密接に関係している。

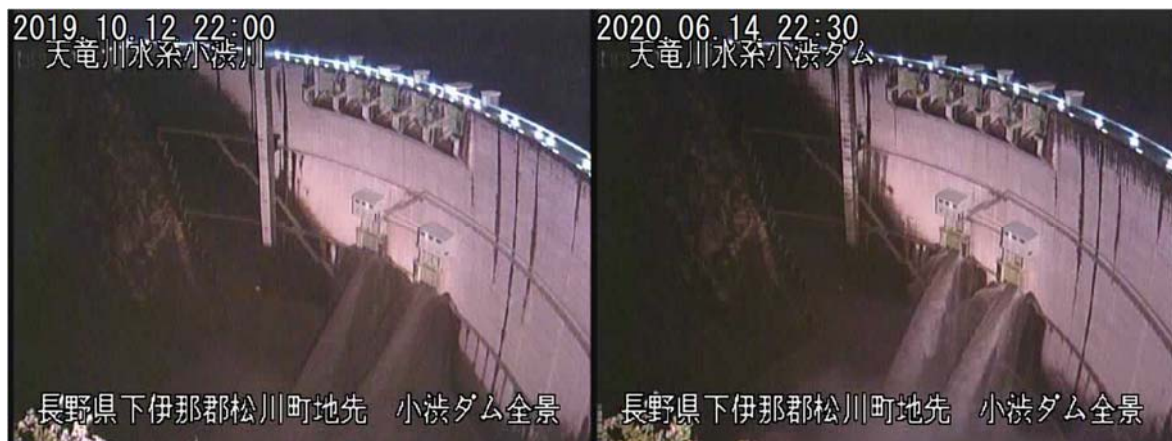
Fig. 8 Flow release from conduit gates of Koshibu during the typhoon (left) and different flood (right).

貯水池では土砂流入が多いとき、河川から流入した土砂濃度の高い水塊が貯水池の底面を這いながら下流の堤体側へと進む密度流が発生する。台風19号時において小渋ダムと美和ダムでは、洪水吐などから土砂濃度の高い水が放流されており、密度流が発生した可能性がある。小渋ダムでは洪水吐放流水のSS濃度が最大16,000 $mg/L$ まで上昇し、流入水におけるSS濃度の最大値15,000 $mg/L$ と同等であった。このとき、かなり黒い水が放流されているのがライブカメラで確認された[Fig. 8]。

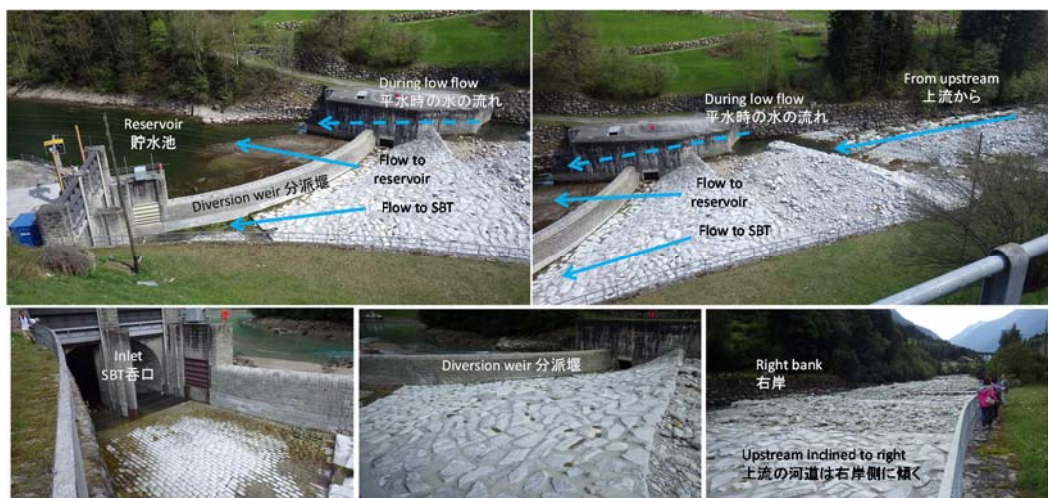
Fig. 11 Diversion weir and SBT inlet of Pfaffensprung Dam in Switzerland.

ダムの機能を維持したままのSBTの運用には限界があるが、その中でも可能な限りSBTによる排砂効率を高めるための運用の考えが必要と思われる。特に大量の土砂が流入する大きな出水では、SBTをより積極的に使用する（できるだけSBTの開始を早め終了を遅らせる、SBT最大流量を上げるなど）、また治水・利水上の要求があってもSBTの最低限放流枠を確保する（例えば、流入 $200\text{m}^3/\text{s}$ を超える出水では、常に $50\text{--}100\text{m}^3/\text{s}$ は貯水の対象とせずにSBTを通した無効放流とみなすなど）策の検討が望まれる。また、排砂効率を高めるためには、分派堰池の中を絶えず土砂の空きがある状態にしておく必要がある。出水の度に土砂を掘削して除去するのは困難である。洪水非洪水期に関わらず、土砂が動く流量時（例えば $20\text{--}30\text{m}^3/\text{s}$ 以上）には一部の流量であっても常にSBT放流を行うなど、分派堰池に土砂が溜まり続けない策が必要である。状況はだいぶ異なるが、世界で最古のSBTの1つであるスイスのPfaffensprungダムでは、さほど大きな分派堰ではないものの、いつでもSBT放流が行える体制で[Fig. 11], 90%を超える排砂効率が報告されている (Albayrak et al., 2019)。
