文化財建造物におけるシバンムシ科甲虫の
被害と殺虫効果判定法に関する研究

2021

小峰 幸夫

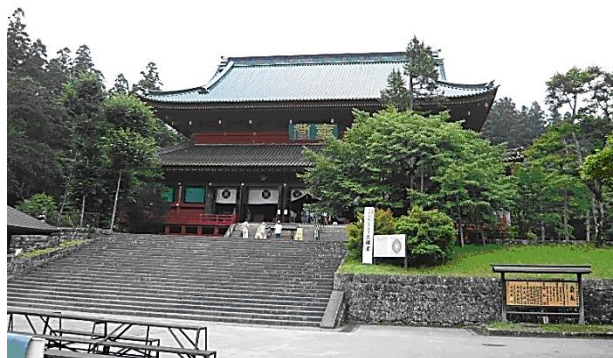
図 2-2 日光山輪王寺三仏堂

輪王寺三仏堂（図 2-2）は江戸時代の 1647 年に再建されていたことが棟木に記された墨書から判明しており、その後、神仏分離により 1879 年に二荒山神社境内から現在の場所に移築された。移築中は材がしばらくの間、野積み状態で保管された可能性もあるとのことである。1954 年から 1961 年に行われた修理（以下、昭和の大修理と称する）では、非常に材の傷みが激しかったとのこと

あり、半解体修理が行われている。その際には、古材は生かせる限り生かし、新しい材をはぎあわせる形の修理もかなり行われたとのことである。1961年以來、三仏堂は46年ぶりに保存修理が行われている。

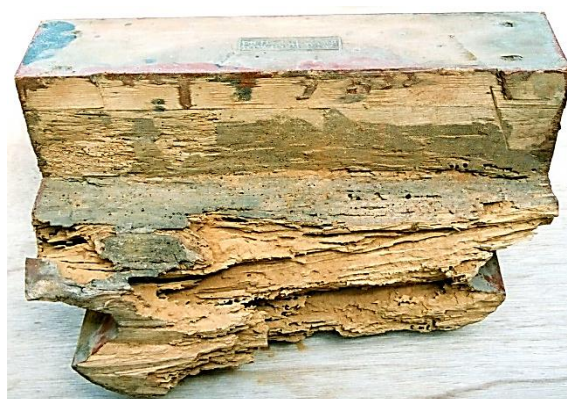
図 2-3 被害材 {当初材(下部)と1961年に継いだ材(上部)}

2008年7月9日に文化財虫菌害研究所事務局において、1961年に改築された被害材(図2-3)の観察と三仏堂東北隅柱・頭貫位置から発見された幼虫(図2-4)の同定を行った。その結果をふまえて2008年7月24日と9月6日に現地調査を行った。調査は主に虫孔や虫粉が発生しているところを中心に懐中電灯で照らしながら、昆虫またはその死骸、脱皮殻、虫糞、食痕の有無などの確認を行い、被害の状況を把握した。

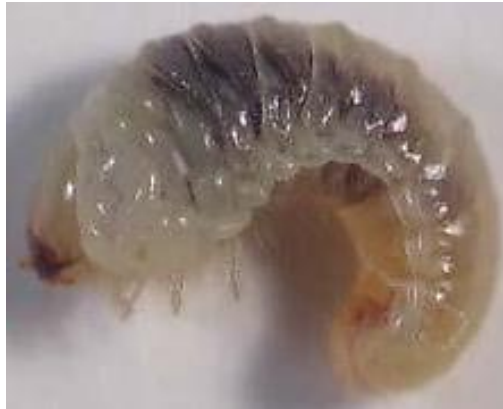
図 2-4 輪王寺三仏堂の東北隅柱・
頭貫から確認された幼虫（体長
約 2mm）

図鑑や文献等を用いて同定を行った。幼虫は体長約 2mm で、体は腹方へ曲がり、体節は柔軟で背板に微細な棘が帯状に生じていることから、シバンムシ科甲虫の幼虫であることが判明した。後日、被害材から生きた成虫 1 個体と死骸 2 個を確認した。体長はそれぞれ 4.2mm, 5.0mm, 4.8mm であった同定した結果、オオナガシバンムシの成虫であることが判明した（図 2-5）。

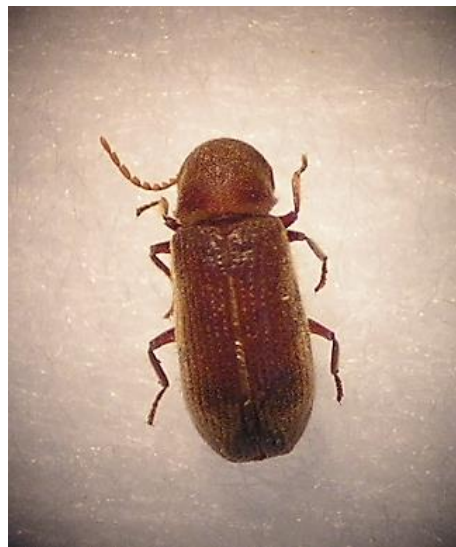
図 2-5 オオナガシバンムシ成虫
（体長 4.2mm から 5.0mm）

オオナガシバンムシは体長が 4.6mm から 6.2mm で³⁶⁾体色は赤褐色から暗赤褐色をしており、上翅には明瞭な深い点刻列があり黄白色の細毛で覆われる。触角は鋸歯状で先端 3 節は大きくなるが、その程度は他のシバンムシ亜科の成虫に比べて弱い。分布は本州（東北地方、東京、神奈川、千葉、静岡）、九州と局所的である。オオナガシバンムシは 1963 年宮城県で採集された 1 個体の標本に基づいて記載され、1975 年ごろから東京を中心に主に関東地方の家屋でしばしば採集されるようになった³⁵⁾。1984 年静岡県から体育館の床材への加害⁷⁾、1989 年に神奈川県横浜市、岩手県水沢市において家屋建材への加害³⁷⁾、1995 年に千葉県千葉市において木造建造物への加害⁸⁾についてそれぞれ報告がある。文化財建造物への被害事例の報告はなく、関連文献を調査した限り国内外では三仏堂で発見された本事例がはじめての報告となる。オオナガシバンムシの生態についてはまだわかっていないことが多い。いくつかの被害情報^{7,8,35,36,37,39)}によると、オオナガシバンムシは木材の表面を残して内部を穿孔し、虫粉やかじり痕は粉末状となる。被害が発見されたときには成虫、幼虫はわずかしか確認されることが多い。判明している被害樹種はブナ、ミズメザクラ、スギ、ヒノキ、マツ、ツガ、ベイツガなど多種におよんでいる。今回被害にあった材種はケヤキ、ツガ、ヒバ等であった。また、幼虫は針葉樹と広葉樹（より後者を好む）の枯木の中で成長するという報告³⁹⁾もあり、屋外では立ち枯れ木や倒木などに生息していると考えられる。

オオナガシバンムシ (図 2-5) は、今回の調査では小屋裏で 349 個体、床下で 135 個体確認された。2009 年の調査では小屋裏 409 個体、床下で 290 個体確認されており、前回に比べて捕獲個体数は少なかった。オオナガシバンムシが確認された箇所は他に輪王寺大猷院本殿床下 (18 個体)、大猷院相の間床下 (2 個体)、大猷院別当所龍光院床下 (10 個体)、法華堂床下 (2 個体)、慈眼堂拝殿床下 (2 個体)、護法天堂床下 (5 個体)、二荒山神社本殿床下 (1 個体)、拝殿小屋裏 (1 個体) 滝尾神社拝殿床下 (34 個体)、別宮本宮神社拝殿小屋裏 (6 個体)、東照宮鐘楼床下 (2 個体)、五重塔小屋裏 (5 個体) 奥社拝殿床下 (30 個体)、仮殿拝殿 (2 個体) などであった。二ケタ以上の数のオオナガシバンムシが捕獲された輪王寺大猷院本殿、大猷院別当所龍光院、滝尾神社拝殿、奥社拝殿などを除いて、大部分の文化財建造物では捕獲個体数は数個体程度であった。

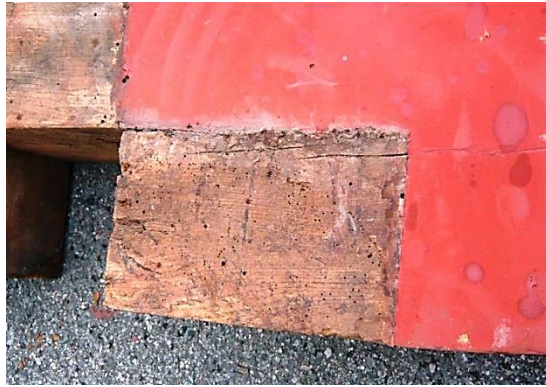
図 2-6 漆塗装のある被害材の様子

2008 年 7 月 24 日の調査では、(a)建物外部の足場から部材を観察、(b)建物の床下部の調査、(c)天井（屋根裏）の調査、(d)保管されている部材の調査を行った。部材の観察結果とその写真の実見などから、被害は江戸時代の部材（以下当初材）に顕著に見られた。漆塗装をしてある表面部は、一見、被害が少ないようにみえるが、部材の特に接合部分で多く虫孔が見られた。部材にあいている虫孔の径は、必ずしも一定ではなく、1mm から 3mm のさまざまな大きさの穴が見られた（図 2-6）。被害状況は、表面を薄く残して内部が食害されており、多量の粉末状の虫粉（虫糞と木粉）が詰まっていた（図 2-7、図 2-8）。

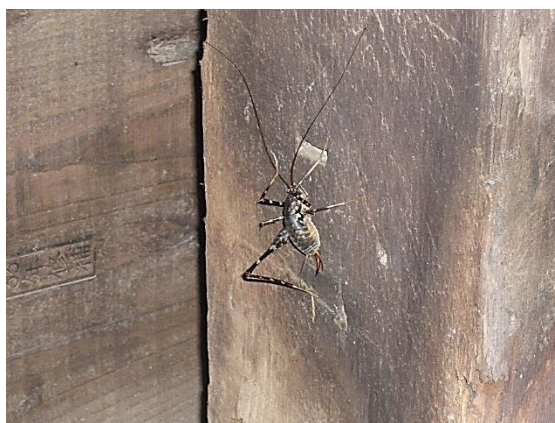
図 2-9 床下で確認されたカマドウマ科の一種

ジの這った痕跡などもみられ、この材が以前、屋外の水気の多い場所に置かれていたことが示唆された。一方、床下では、直径 7mm から 8mm の大きな穴が多数あいていた。その周辺では、生きたカマドウマ科 Rhaphidophoridae 1 個体 (図 2-9) と、カミキリムシ科 Cerambycidae ハナカミキリ亜科 Lepturinae の死骸 (種不明) 数個が確認できた。カマドウマ科の昆虫は成虫になっても翅をもたず、野外では石や落葉の下、洞窟など薄暗く湿った場所に生息している。雑食性であり、文化財への被害として掛軸の糊付けした布地の部分を加害したという事例が知られている⁴⁰⁾。野外では薄暗く湿った場所に生息している。床下で発見したハナカミキリ亜科の死骸は傷みが激しく種の同定までには至らなかった。しかし、床下の木材の脱出孔の大きさを考えると、この昆虫と関連がある可能性も示唆される。また、昆虫類による被害のほかに、カビの繁殖も確認された (図 2-10)。

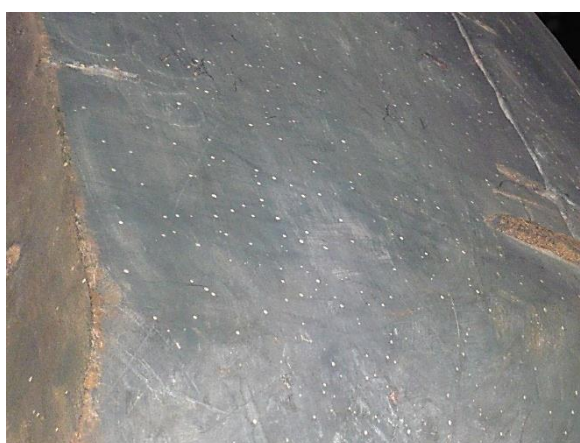
図 2-11 大仏背部で確認された虫孔

2008年9月6日は日光三社権現本地仏（木彫像）三体の調査を行った。木製の
大仏三体を主に背面より観察したところ、多数の虫孔が確認された(図2-11)。
虫孔だけでは、いつ、どのような昆虫が加害したのかは判断できないが、虫孔は
多数確認されたため、これらはおそらく長い年月をかけて加害されてきたもの
と思われる。当日は来観者が多かったため、大仏の周辺は一部しか観察できな
かったが、周辺には、昆虫やその死骸、虫粉等は確認されなかった。

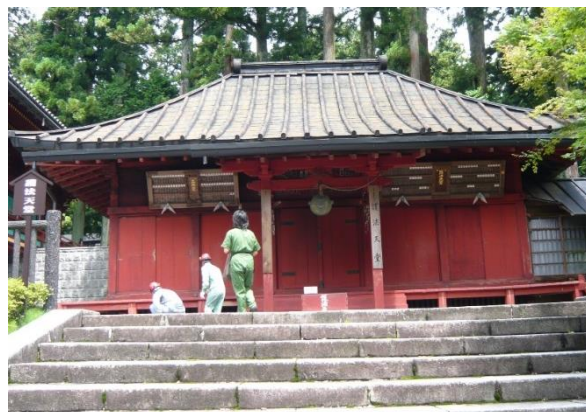
図 2-12 輪王寺護法天堂

オオナガシバンムシの成虫が発生しているかを確認するために捕虫テープによる捕獲調査と灯火採集調査（以下、ライトトラップと称する）および目視調査を行った。場所は輪王寺三仏堂（図 2-2）のほか、その周辺にある輪王寺護法天堂（重要文化財、図 2-12）と大猷院霊廟二天門（重要文化財、図 2-13）である。

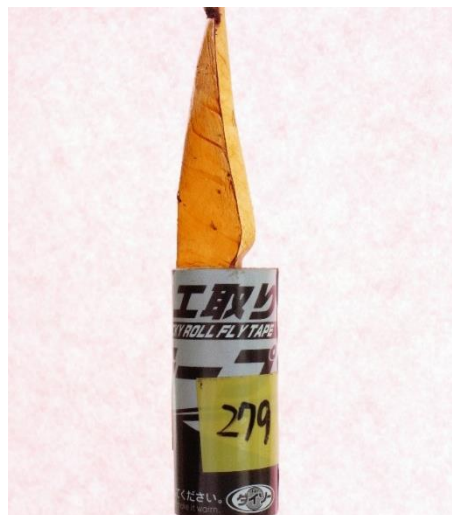
図 2-14 捕虫テープ

オオナガバナムシ成虫を捕獲するため、市販の飛翔性昆虫捕獲用捕虫テープ（図 2-14）を用いる方法を試みた。捕虫テープは 30cm から 45cm 間隔に設置（図 2-15）し、設置個数は輪王寺三仏堂小屋裏に 388 本、床下に 664 本、護法天堂小屋裏に 300 本、大猷院靈廟二天門に 198 本である。設置期間は本堂小屋裏では 2009 年 6 月 19 日から 8 月 26 日、本堂床下では 2009 年 7 月 7 日から 10 月 8 日、護法天堂では 2009 年 7 月 8 日から 11 月 30 日、二天門小屋裏では 2009 年 7 月 9 日から 8 月 27 日であった。なお、三仏堂小屋裏と二天門には作業用に白色 LED ライトを一定時間点灯した。

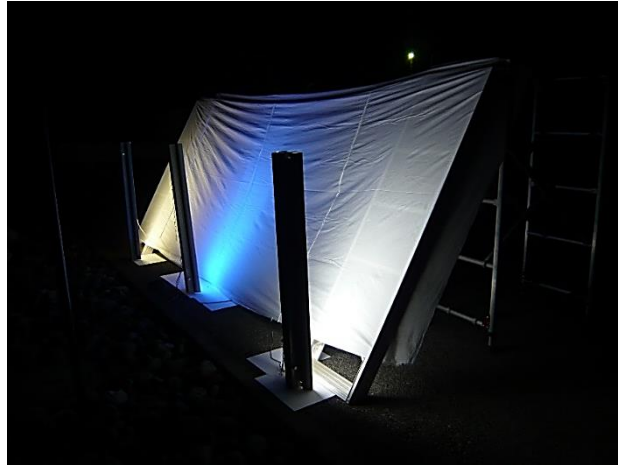
図 2-16 ライトトラップ「カーテン法」設置の様子

今回、カーテン法では光源として蛍光灯（40W）、市販の捕虫用蛍光ランプ（40W、ピーク波長 352nm）および白熱灯を発電機で点灯して使用した（図 2-16）。調査は2009年8月4日と8月27日に、輪王寺三仏堂周辺で行った。

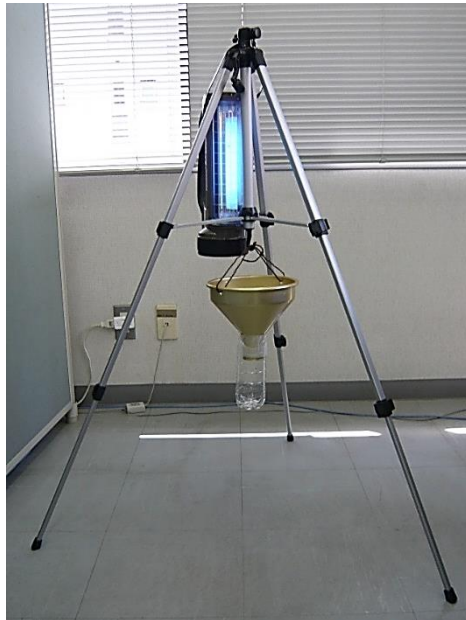
図 2-17 ライトトラップ「ボックス法」

一方、ボックス法は蛍光灯付きライトに捕虫用蛍光ランプ（6W、ピーク波長 352nm）を取り付けたもの（図 2-17）を使用し、8月27日に設置して28日に回収してオオナガシバンムシの捕獲の有無を確認した。設置場所は輪王寺三仏堂小屋裏と床下、護法天堂外周および大猷院霊廟二天門小屋裏に各1箇所とした。なお、調査地は国立公園の特別保護地区であるため、自然公園法を遵守して調査を行った。

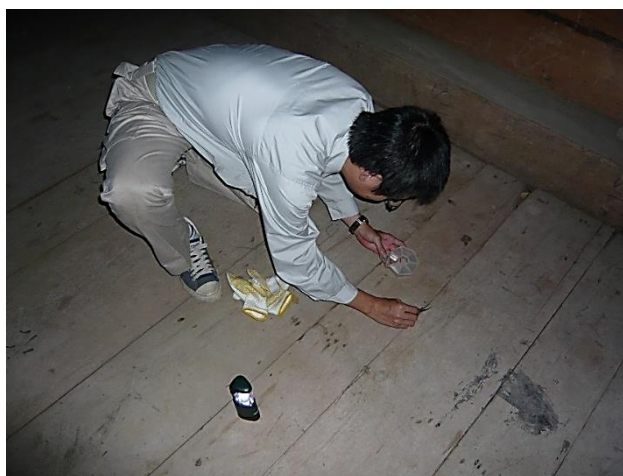
図 2-18 目視調査の様子

各建物の内部や外周を中心に懐中電灯で照らしながら、オオナガシバンムシの生きた昆虫や死骸、虫糞、虫孔、食痕などの有無を調べた(図 2-18)。現場で同定困難な昆虫類については採取して事務所に持ち帰り顕微鏡等で観察した。目視調査は 2009 年 7 月 28 日から 30 日と 8 月 27 日から 28 日に行った。

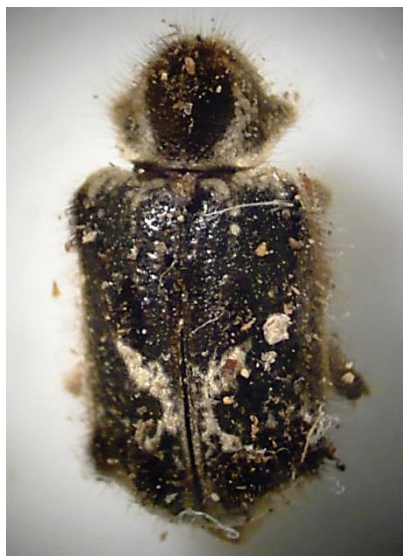
図 2-20 クロトサカシバンムシ
成虫（体長 6.2mm）

クロトサカシバンムシ (図 2-20) は体長 4.5mm から 7.0mm で前胸背板の突起は鋭く突出し、その頂点の毛束は黒褐色をしている³⁶⁾。分布は北海道、本州、四国、九州、伊豆諸島である³⁶⁾。糞の形状は、円筒形で長く片方が狭いもの、両方が狭いものなどが多い (図 2-21)。この糞の特徴はケブカシバンムシの糞とかなり似ている²⁹⁾。詳しい生態は不明であるが、屋外性では樹洞内で確認されていること⁴³⁾から幼虫は朽木や倒木などに生息すると考えられる。形態が類似しているトサカシバンムシ *Trichodesma fascicularis* は食材性で、社寺の近く³⁵⁾、校舎、公民館などで時にケブカシバンムシ同様の被害をおよぼすことが知られており⁴⁴⁾、クロトサカシバンムシも同様に繁殖に適した材があればそこで被害が発生すると考えられる。これまで国内の文化財建造物からクロトサカシバンムシの被害は報告されていない。

クロトサカシバンムシ (図 2-20) は今回の調査では輪王寺大猷院霊廟二天門では 134 個体捕獲された。他に大猷院奥院拝殿 (2 個体)、慈眼堂経蔵小屋裏 (1 個体)、慈眼堂鐘楼小屋裏 (1 個体)、慈眼堂阿弥陀堂小屋裏 (3 個体)、観音堂小屋裏 (4 個体) と床下 (4 個体)、二荒山神社滝尾神社本殿床下 (1 個体)、滝尾神社拝殿小屋裏 (3 個体) と床下 (1 個体)、滝尾神社楼門小屋裏 (8 個体)、末

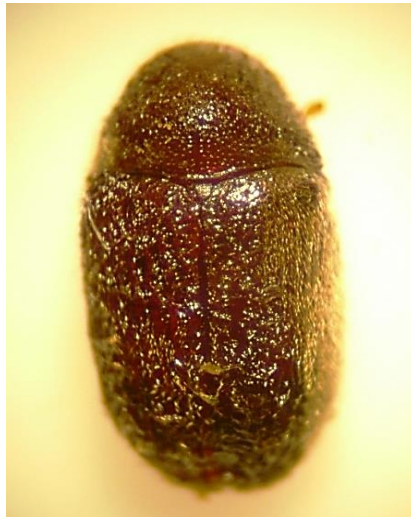
図 2-22 チビキノコシバンムシ
成虫（体長 1.7mm）

チビキノコシバンムシ（図 2-22）は別名をチビケシバンムシといい、体長は 1.6mm から 2.0mm. 体色は濃褐色，触角や附節は黄褐色，短毛が密生する．上翅に密な点刻列があり⁴⁵⁾，頭部下面には触角を収納する空間が存在する³⁶⁾．分布は本州である．生態等についてはまったく不明である．関連文献を調査した限りでは過去に古い文化財の木質部から採取されている⁴⁵⁾以外の報告はなく，これまで国内外の文化財建造物への被害報告はない．今回の調査では材の表面を中心に被害が集中していた．

チビキノコシバンムシ（**図 2-22**）は，今回の調査でほとんどの文化財建造物で捕獲された．そのうち捕獲個体数が 500 個体以上の建造物は輪王寺大猷院別当所龍光院床下（4604 個体），三仏堂床下（539 個体），常行堂小屋裏（658 個体），法華堂床下（522 個体），慈眼堂拝殿床下（1651 個体），二荒山神社滝尾神社拝殿小屋裏（574 個体），東照宮神厩舎小屋裏（874 個体），五重塔床下（519 個体），本地堂床下（851 個体）である．これらのうち一部の建造物では著しく木粉や虫孔が観察された（**図 2-29**）．

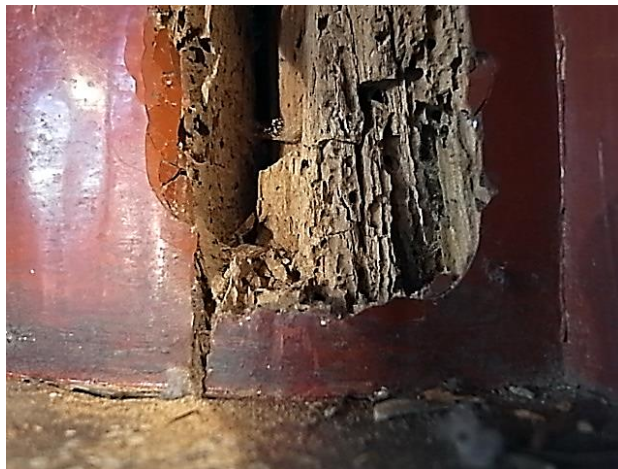
図 2-23 中禅寺立木観音堂の柱の被害

柱の被害写真(図 2-23)を確認した結果、オオナガシバンムシの加害と似ており、硬い年輪部分を残し食害された状況であった。また死骸を観察した結果、一見オオナガシバンムシに似ているが、(a)体色は黒褐色、(b)前胸背板に橙黄色の毛が密生している、(c)触角先端 3 節が他の節より顕著に大きい、などの点で異なっており、図鑑や文献などの種の情報を基に詳細に調査した結果、エゾマツシバンムシ *Hadrobregmus pertinax* であることが判明した。2010 年 6 月 18 日に中禅寺の現地調査を行った。その結果、立木観音堂の柱の一部に虫孔と被害が観察された。被害部分はオオナガシバンムシと同様に粉末状をしており、硬い年輪部分を除いて、心材、辺材に関係なく食害されていた。床下にはエゾマツシバンムシの死骸が被害部分から確認され(図 2-24)、エゾマツシバンムシが加害しているものと断定した。立木観音堂の近くにある鐘楼では、調査中の捕虫テープにエゾマツシバンムシが捕獲されており、また、手すりに生きた成虫が確認され、枡の部分にはオオナガシバンムシの被害によく似た被害が確認された(図 2-25)。

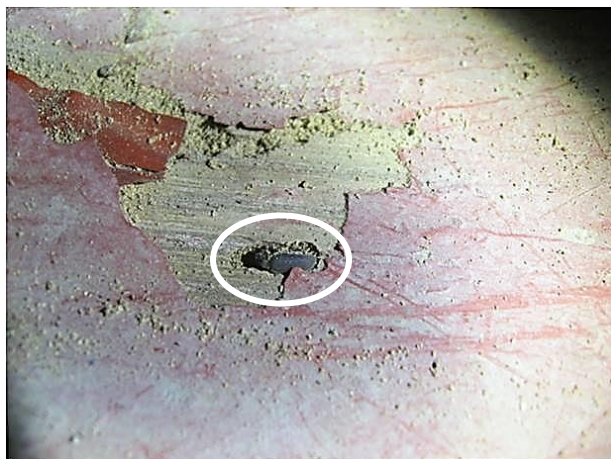
図 2-24 中禅寺立木観音堂床下部分で確認されたエゾマツシバンムシの死骸

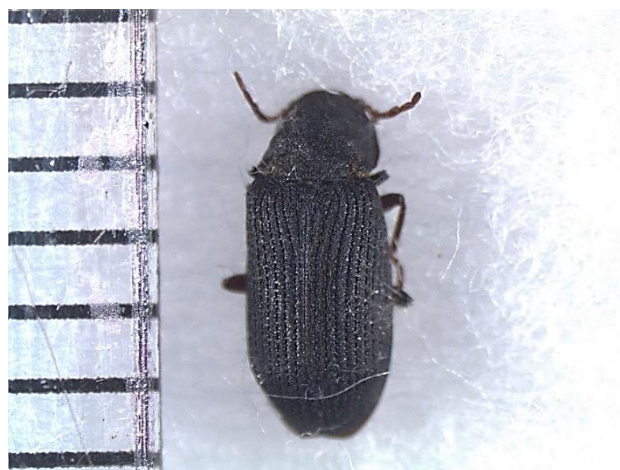
図 2-26 エゾマツシバンムシ成虫
(1 目盛りは 1mm)

エゾマツシバンムシ (図 2-26) は、体長 4.6mm から 6.2mm で触角先端 3 節は大きく、第 3 節から第 8 節は短くて弱い鋸歯状をしている。前胸背板は中央と基部両側、前角内側がへこみ、後角付近に黄金毛域をもつ³⁶⁾。分布は北海道、本州である³⁶⁾。海外ではヨーロッパやサハリン、シベリアに分布している。日本における生態は、北海道での記録ではエゾマツの倒木に棲み、成虫は 6 月から 7 月に出現するという。そしてヨーロッパではマツ類の他、モミ、トウヒなどを加害し、特に内部が菌類に侵されて柔らかくなった材を好むという³⁵⁾。オーストラリアでの観察では、成虫は 5 月から 6 月に出現して、交尾後、メスは木の割れ目や虫孔に 1 個ずつ産卵すること、孵化した幼虫は木材の中を不規則に心材や辺材の区別なく食害すること、幼虫で越冬し翌春、材表面近くで蛹化、2 週間から 3 週間で成虫となり材から脱出すること、成虫の生存期間は 2 週間から 3 週間であることが報告されている³⁵⁾。現在のところ、国内で文化財建造物を加害したという記録がなく、本事例がはじめてである。なお、類似するオオナガシバンムシとの主な相違点は図 2-27 のとおりである。

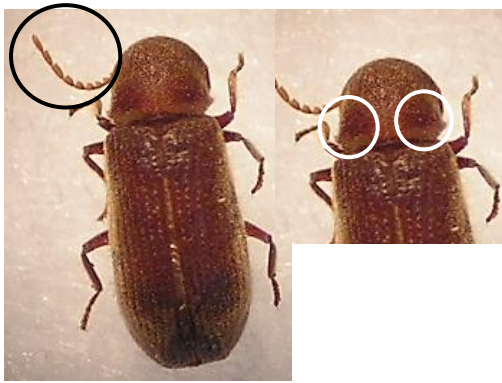
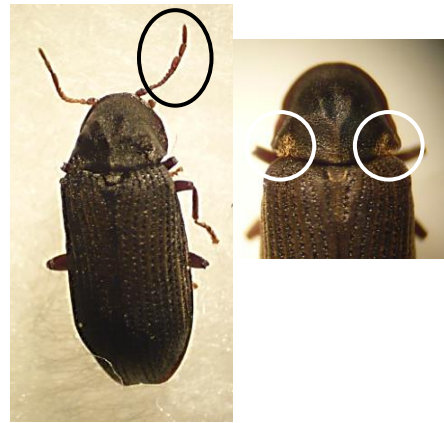
図 2-27 オオナガシバンムシ（左）とエゾマツシバンムシ（右）の相違点

オオナガシバンムシ

- (a)触角の先端3節はほかの節より大きくなるがその程度は弱い（黒丸）
- (b)前胸背の後角に毛斑はなく（白丸），全身黄白の細毛でおおわれる
- (c)体色は赤褐色から暗赤褐色

エゾマツシバンムシ

- (a)触角先端3節が他の節より大き（黒丸）
- (b)前胸背の後角に橙黄色の毛斑がある（白丸）
- (c)体色は黒色から黒褐色

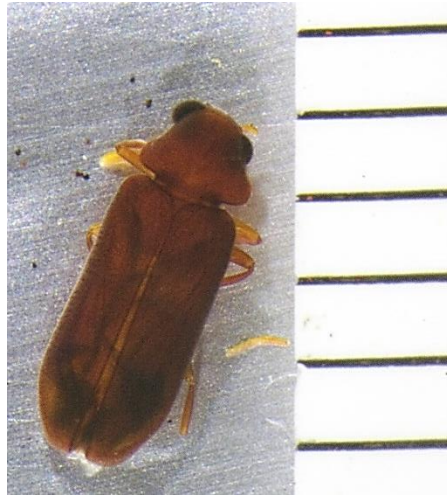
図 2-28 アカチャホソシバンムシ
成虫 (1 目盛りは 1mm)

アカチャホソシバンムシ *Oligomerus japonicus* (図 2-28) は 1982 年 Sakai により新種として記載された種⁴⁸⁾でヨーロッパに分布する *Oligomerus ptilinoides* と近縁である。体長は 4.0mm から 7.1mm で、体色は赤褐色、触角は 10 節で先端 3 節は著しく伸長する。分布は北海道、本州、四国である³⁶⁾。これまで文化財建造物による被害の報告はないが、今回の調査では三仏堂西側の鐘楼（12 個体）、中禅寺鐘楼下（3 個体）と愛染堂小屋裏（1 個体）、東照宮五重塔（18 個体）で捕獲された。

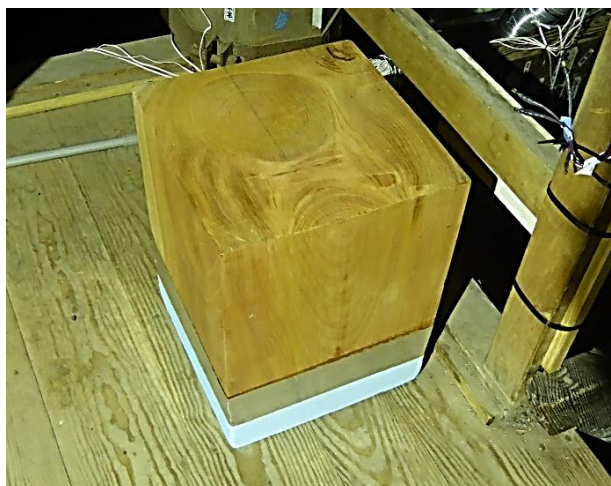
図 3-9 中禅寺鐘樓内部に設置した殺虫効果判定試験材

殺虫効果判定試験材は、湿度制御温風処理前の9月11日に鐘樓内部に設置した(図3-9)。その後、9月22日の処理終了後に殺虫効果判定試験材の内部にある植卵人工飼料を取り出して飼育容器に移し、25℃、55%RHで101日間飼育して羽化した成虫の個体数を計数した。また、対照として同じ方法で作製した殺虫効果判定試験材を処理期間と同等の18日間25℃に維持した室内に置いて羽化した成虫の個体数を計数した。

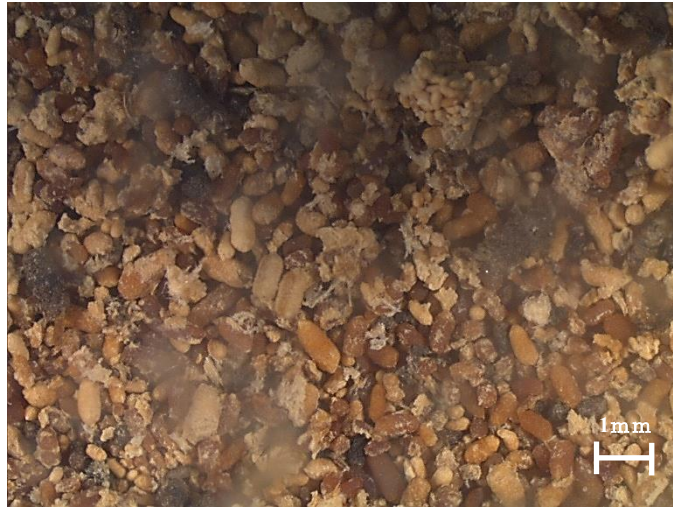
図 4-2 大猷院霊廟二天門で採取したクロトサカシバンムシの虫糞

クロトサカシバンムシの虫糞は、オオナガシバンムシの虫糞とは明らかに異なり、肉眼でも粗粒状であることが確認できた。また、手でさわっても粉砕することはほとんどなかった。実体顕微鏡で観察した結果、虫糞は円筒状をしており、長径は約1mmで両端あるいは一端が細くなっているものが多いことが観察された(図4-2)。観察した一部の虫糞について、虫糞同士が接着されているものが確認されたが、これはおそらく蛹室に使用されたものと考えられる。このような虫糞の特徴はケブカシバンムシの虫糞とよく似ている²⁹⁾。ケブカシバンムシの脱出孔は直径約3mmの円形で、通常は虫糞を排出しないが、時折虫糞が排出されることがある。

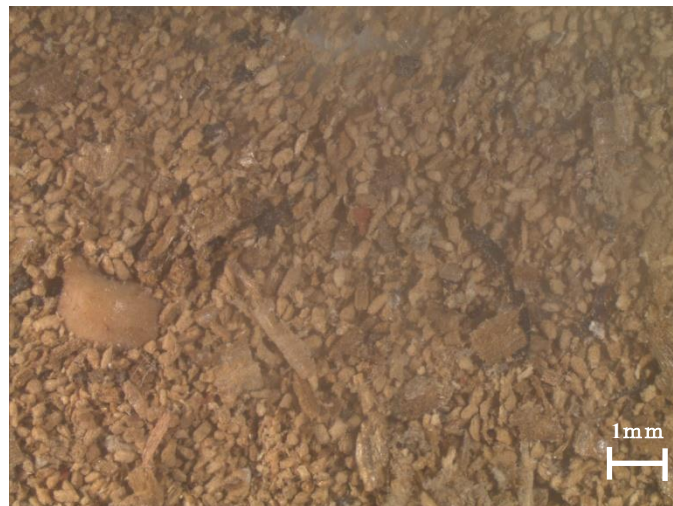
図 4-3 中禅寺立木観音堂で採取したエゾマツシバンムシの虫糞

エゾマツシバンムシの虫糞は、肉眼では微粉状をしており、手で触っても顆粒の存在は感じないほどであった。実体顕微鏡で確認した結果、形状はオオナガシバンムシのものとよく似ており、微粉状で形状が定まっておらず、虫糞とかじり屑が混在していた（図 4-3）。虫糞はオオナガシバンムシとエゾマツシバンムシは共に 1mm 以下と非常に小さいが、オオナガシバンムシの虫糞よりエゾマツシバンムシの虫糞のほうが少し大きい様に観察された。

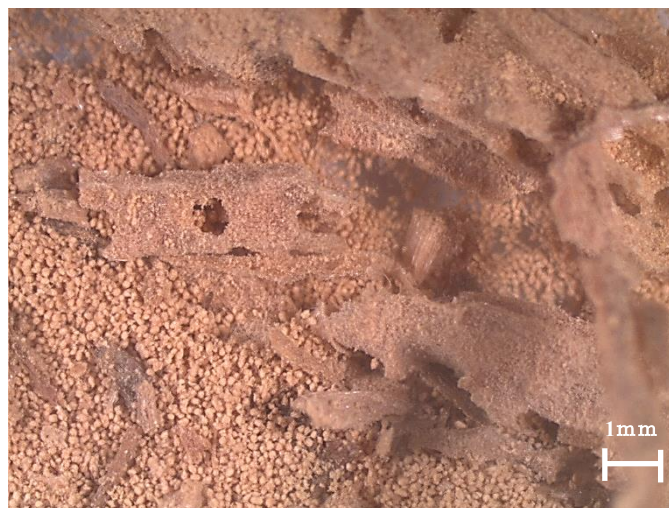
図4-4 輪王寺慈眼堂拝殿で採取したチビキノコシバンムシの虫糞

チビキノコシバンムシの虫糞は、肉眼では粉状をしており、手で触っても顆粒

の存在を感じないほどであった。実体顕微鏡で観察した結果、粒径は0.1mm以下と非常に小さく、形状は球形のものが多く一部長円形のものが混在していた(図4-4)。

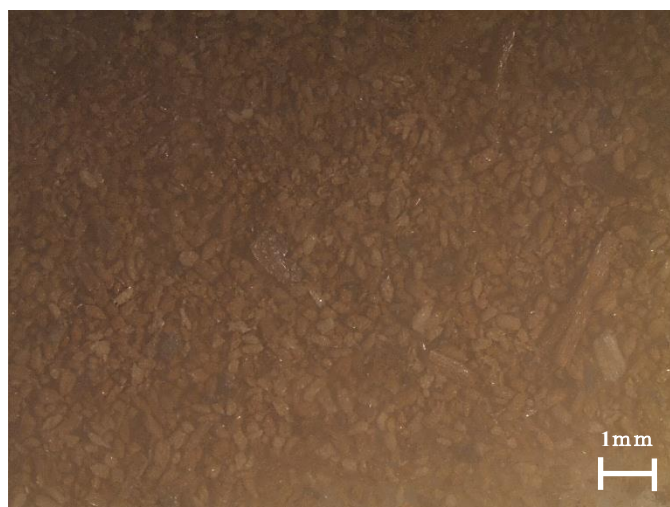
図4-5 輪王寺大猷院本殿で採取した虫糞

2010年の調査で多数のオオナガシバンムシが捕獲された文化財建造物は、輪王寺大猷院本殿、大猷院別当所龍光院、二荒山神社滝尾神社拝殿、東照宮奥社拝殿などであった⁴⁷⁾。その中で、輪王寺大猷院本殿から採取した虫糞はオオナガシバンムシの虫糞形状と類似していた(図4-5)。

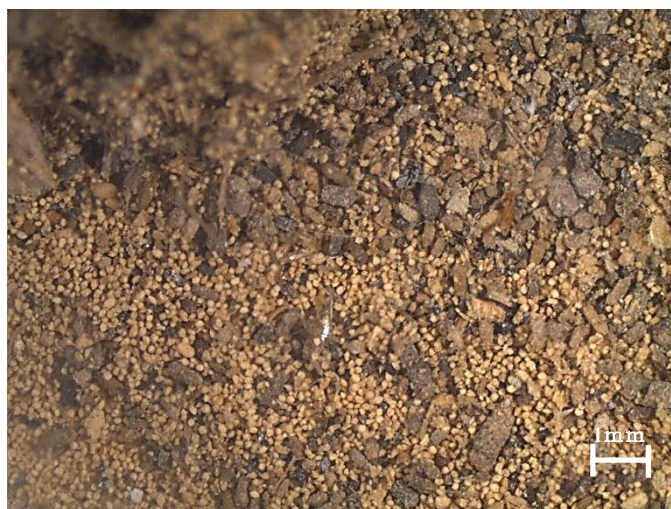
図 4-6 二荒山神社滝尾神社拝殿で採取した虫糞

一方、二荒山神社滝尾神社拝殿から採取した虫糞は、クロトサカシバンムシやチビキノコシバンムシの虫糞形状に類似していたが、オオナガシバンムシの虫糞に類似したものは含まれていなかった（図 4-6）。これは、虫糞を採取する際に、オオナガシバンムシの被害材から虫糞が採取されなかったためと考えられる。

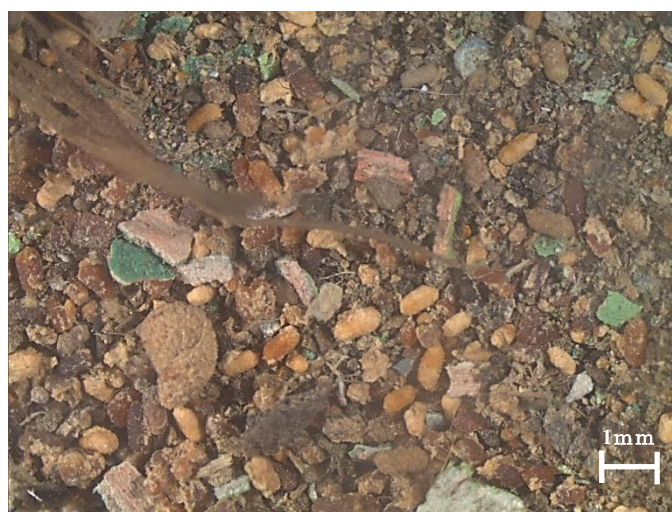
図 4-7 二荒山神社滝尾神社楼門で採取した虫糞

大猷院奥社拝殿，慈眼堂経蔵，慈眼堂鐘楼，慈眼堂阿弥陀堂，観音堂，二荒山神社滝尾神社本殿，滝尾神社拝殿，滝尾神社楼門，未社朋友神社本殿，別宮本宮神社拝殿，東照宮鼓楼，中神庫，下神庫，西浄ではクロトサカシバンムシが捕獲され⁴⁷⁾，このうち，二荒山神社滝尾神社楼門，東照宮中神庫から採取した虫糞はクロトサカシバンムシの虫糞形状に類似していた（図 4-7，図 4-8）。

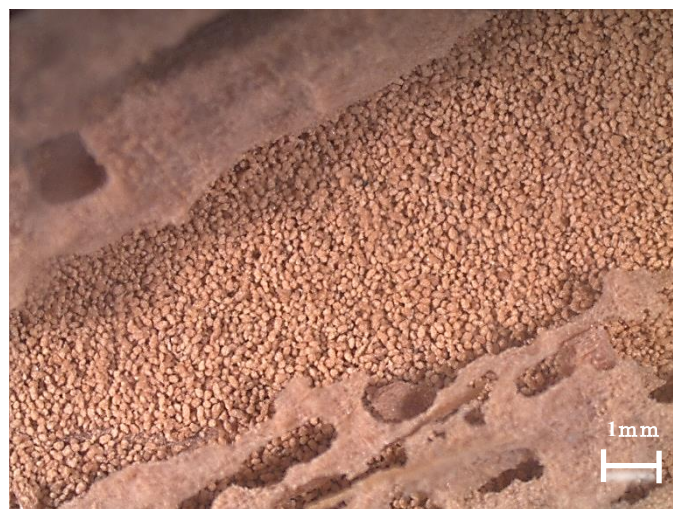
図 4-9 東照宮神厩舎で採取した虫糞

チビキノコシバンムシは2010年の調査ではほとんどの建造物で捕獲されており，500個体以上捕獲された建造物は輪王寺大猷院別当所龍光院，三仏堂，常行堂，法華堂，慈眼堂拝殿，二荒山神社滝尾神社拝殿，東照宮神厩舎，五重塔，保存会管理の本地堂（薬師堂）であった⁴⁷⁾．これらのうち二荒山神社滝尾神社拝殿，東照宮神厩舎で採取した虫糞は，チビキノコシバンムシの虫糞形状に類似していた（図 4-6，図 4-9）．一方，捕獲個体数は少ないものの，二荒山神社本殿，輪王寺大猷院拝殿，東照宮下神庫，仮殿相の間，仮殿拝殿から採取された虫糞は，チビキノコシバンムシの虫糞形状に類似していた．

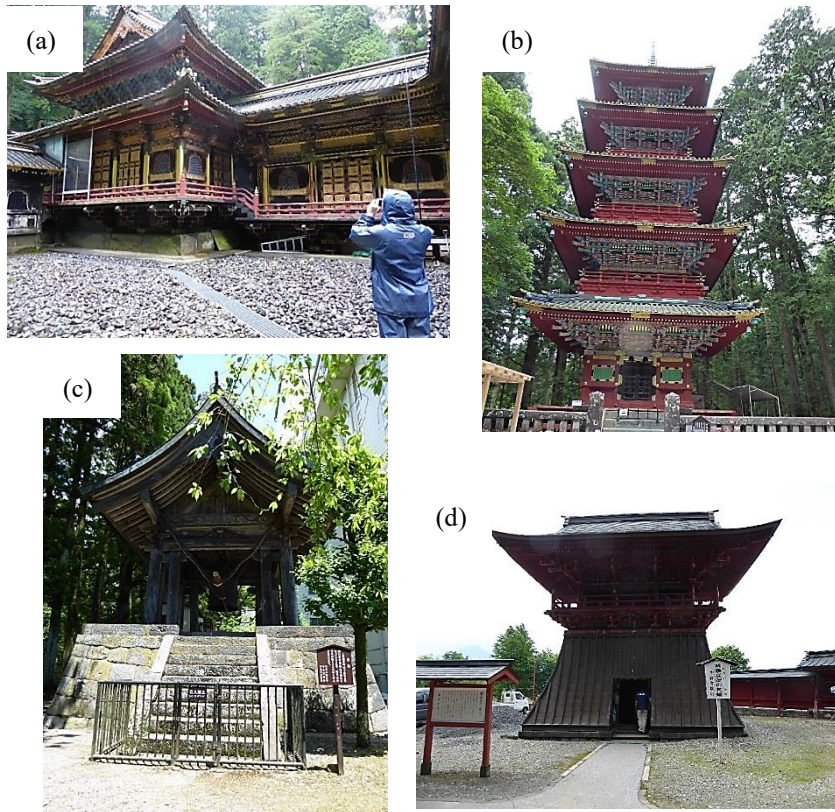
図 4-11 FIT の設置場所 {(a)輪王寺大猷院霊廟本殿・相の間・拝殿, (b)東照宮五重塔, (c)輪王寺三仏堂西側の鐘楼, (d)中禅寺鐘楼}

2010 年に行った調査の結果⁴⁷⁾に基づき、シバンムシ科甲虫による被害が進行中と考えられる輪王寺大猷院霊廟本殿・相の間・拝殿，東照宮五重塔，輪王寺三仏堂西側の鐘楼，中禅寺鐘楼の 4 棟に FIT を設置した（図 4-11，図 4-12）。設置個数は全棟合わせて 49 個，設置期間は 2016 年 6 月 16 日から 8 月 8 日で，その間に 1 週間から 2 週間ごとに捕獲器の交換を行った（表 4-1）。また，中禅寺鐘楼で発生しているエゾマツシバンムシについて，現地での生態観察を行ったあと人工飼育下での行動様式の観察を行った。

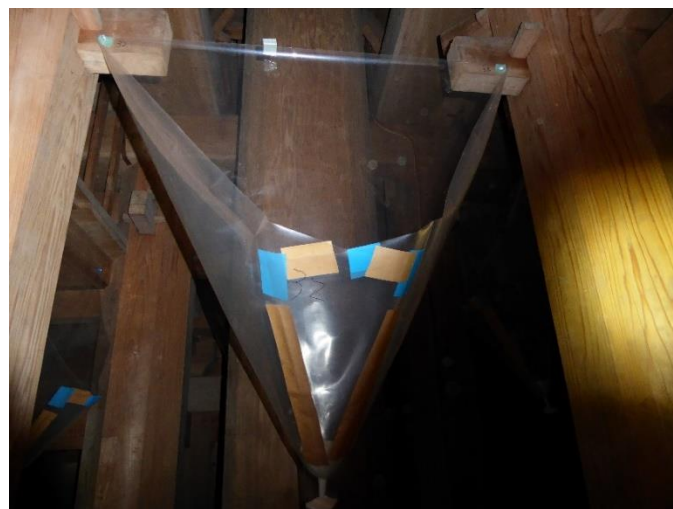
図 4-12 FIT 設置の様子

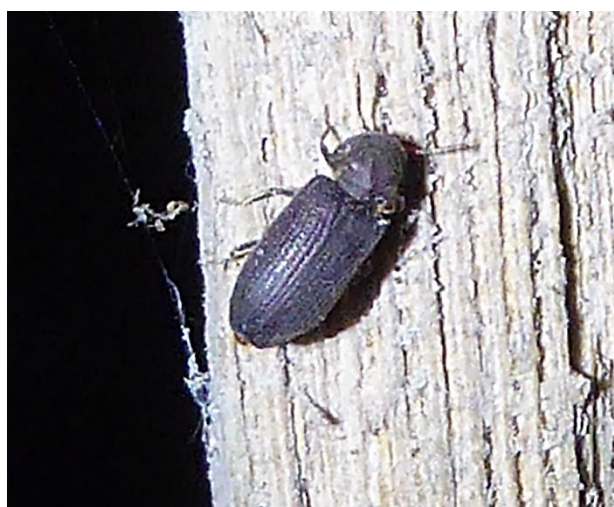
図 4-13 エゾマツシバンムシ成虫

捕獲したシバンムシ科甲虫の生死については、エゾマツシバンムシとアカチャホソシバンムシはいずれもすべての個体で生きてそのまま捕獲された（図 4-13, 図 4-14）。エゾマツシバンムシやアカチャホソシバンムシなどの比較的大型のシバンムシ科甲虫がすべて生きてそのまま捕獲することができたのに対して、チビキノコシバンムシ（図 4-15）のような小型のシバンムシについては生きていた個体は少なく、ほとんどが死個体であった。捕獲器内部の環境状態（温度や湿度）に対して虫体の大きさが生存に関係している可能性があり、捕獲された後に長期間生存させるための工夫が必要であると考えられた。

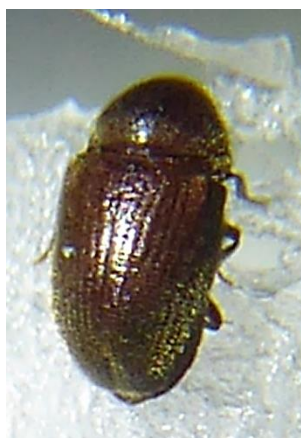
図 4-15 チビキノコシバン
ムシ成虫

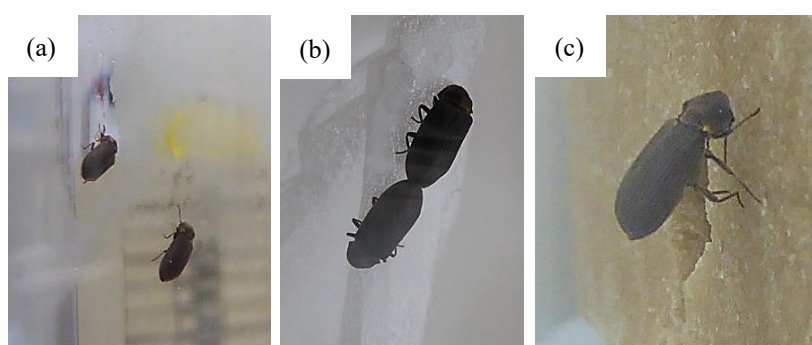
図 4-16 エゾマツシバンムシの各行動{(a)吸水行動, (b)交尾行動, (c)コーリング様姿勢}

捕獲したエゾマツシバンムシを人工飼育下で観察すると、飼育容器壁面の水滴(結露水)を積極的に吸水する行動、交尾行動、コーリング姿勢(calling position: 異性を呼ぶ姿勢)、成虫は摂食行動をとらないなど若干の生態的情報が得られたが、産卵行動は見られず人工飼育(繁殖)には至らなかった(図 4-16)。
