2014年8月広島市北部に起った土石流災害地に観られた
新・旧土石流堆積物の再検討とその意味

志岐常正・越智秀二（比治山女子中・高校）

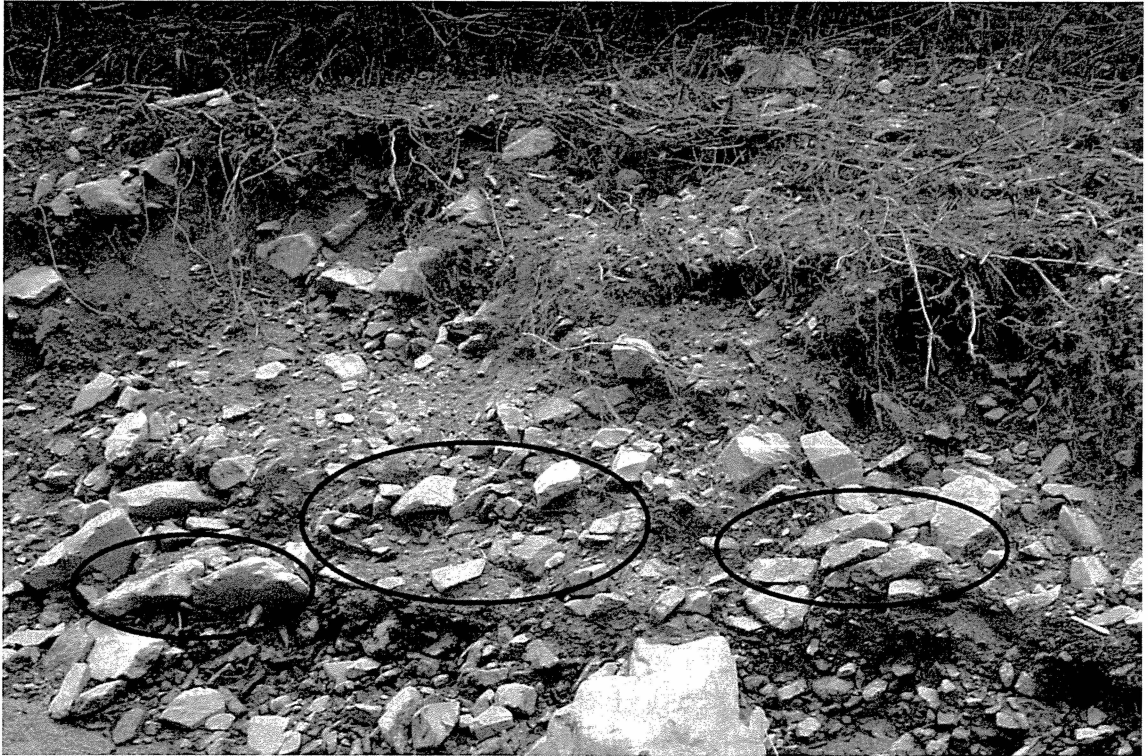
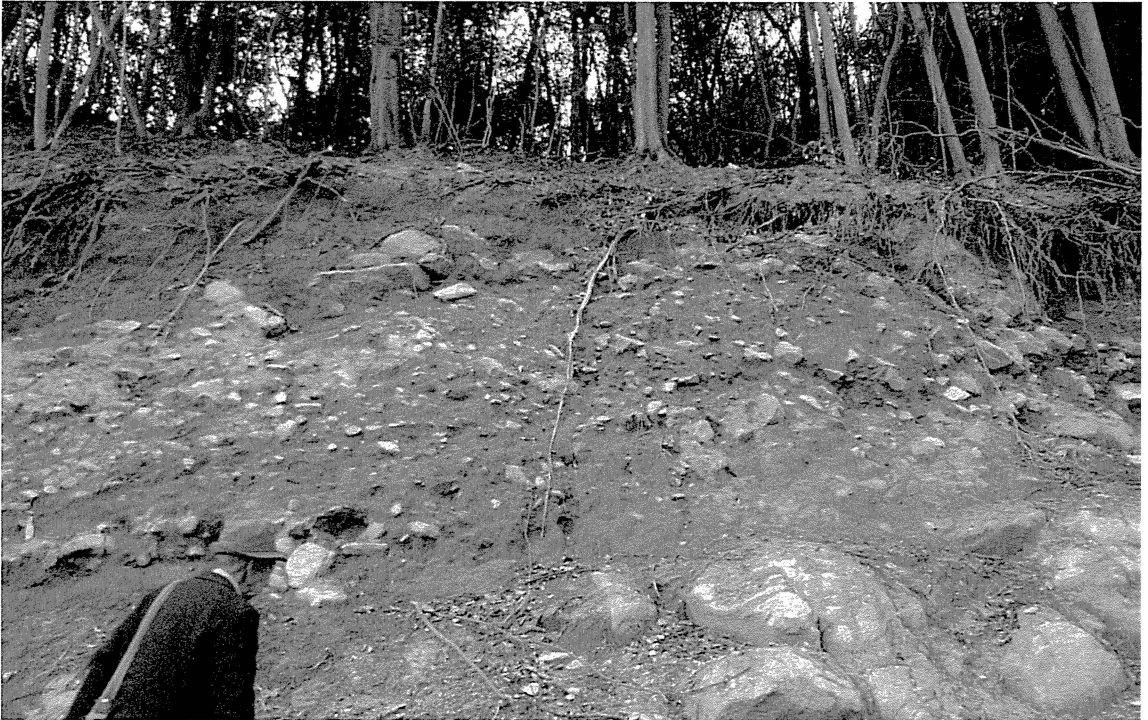
☒ 1 a,b

- 3) 花崗岩だけでなくホルンフェルス地帯からも、量や大きさは異なるものの、それなりに礫が出ている。花崗斑岩は、数は少ないものの、巨大な岩塊をだす。
- 4) 2014年の土石流によって、古い土石流扇状地堆積層が掘削され露出した。その層に、集合運搬でなく、(流れの強さに多少の変化はあるものの)、掃流的メカニズムで運搬されたことを示すファブリックが認められた(図1 a, b)。中でも、礫の長軸方向がその平らな面のストライクに平行的であるインブリケーションは、礫がそのような姿勢をもって回転運動をしたことを示すファブリックである。このような性質の流れは、おそらく当該の土石流の中部(腹部)のものであると考えられる。尾部はさらに掃流的であったに違いない。このことは、土石流の降下による災害を減ずる上で配慮に値する。
