台風0423号による由良川流域の水害に関する調査報告

要 旨

Field Survey on the Flood Disaster in the Yura River Basin by Typhoon 0423

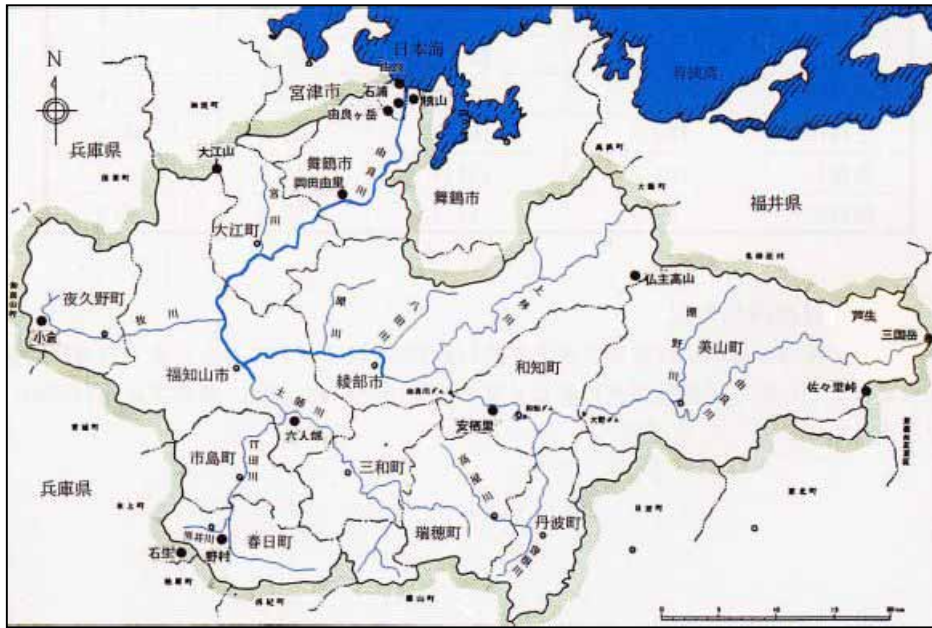
Fig. 1 Yura River basin

由良川は、丹波高原の北東端、美山町の杉尾峠に発し、北桑田の山間部を流れ、高屋川、上林川等を合わせ綾部市域を貫流し、福知山盆地で土師川が合流した後、北流して日本海の若狭湾に注ぐ（Fig. 1、建設省河川局、1999）。流路延長は146km、流域面積1880km²（京都府面積の約1/4）の一級河川であり、その流域の89%が山地という典型的な山地河川の特徴を有する。流域の地形は次のように大きく3つに分けることができる。綾部よりも上流では、深い峡谷と河岸段丘の発達が見られ、中流域の福知山市から綾部市には福知山盆地が形成されている。福知山盆地より下流側では幅200～300mの谷底平野が河口部まで続き、自然堤防が発達している。由良川流域の気候は、日本海気候区に属し、海岸部では冬季には降雪による雨量が卓越し、中流部から上流部にかけては内陸性の気候特性を示す。降水量は、Fig. 2（建設省河川局、1999）に示すように流域全体で年間降水量1600mm～2000mmであり、流域の西北に位置す

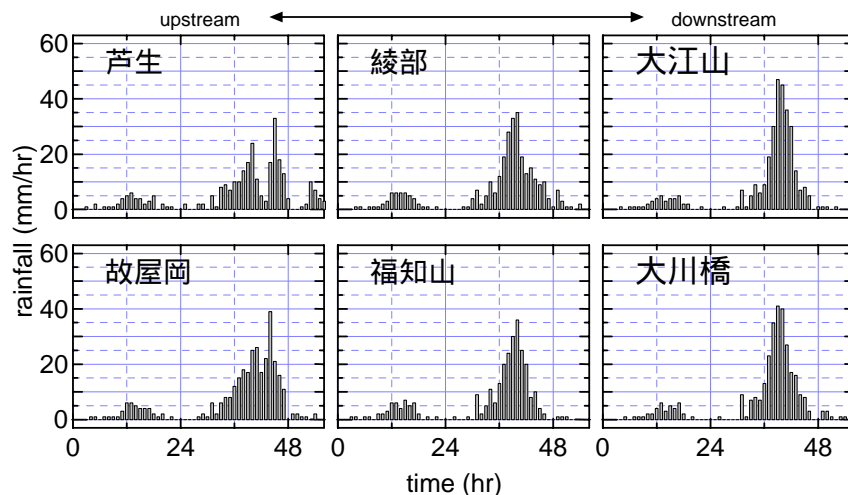
Fig. 4 Hyetographs observed in Yura River basin
(2004/10/19 0:00 ~)

Fig. 4には,上,中,下流部におけるハイエトグラフを示す。台風23号による降雨は,流域の中,下流では10月20日の午後に集中しており,強い降雨の時間帯は20日午後5時頃を中心とする6時間程度である。この降雨の傾向は上流部の芦生などを除く,流域内の多くの観測点で確認される。一方, Fig. 4の芦生のような双山形状のハイエトグラフは上流部に位置する観測点に限られ,大野ダムのある大野地点では中,下流部と同様の時間変化となるハイエトグラフが観測されていることから,台風23号による降雨は中,下流部を含む流域の大部分で,同じ時間帯に集中し

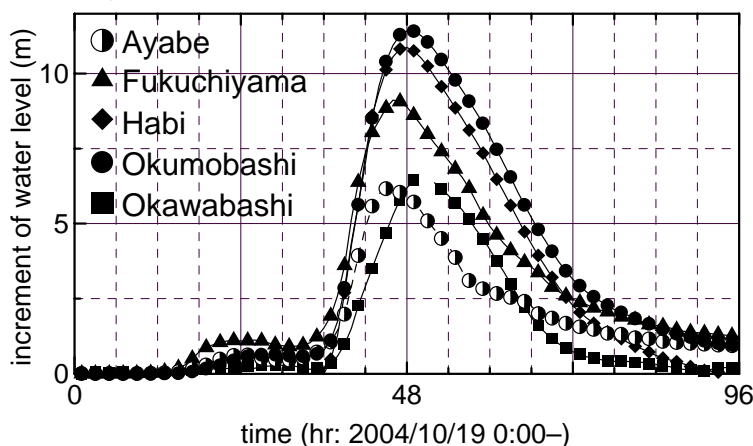
Fig. 5 Temporal variations of increment of
water level (2004/10/19 0:00 ~)

り90cmに達する水位上昇があったと報告されている。今回の洪水では、Fig. 5に示すように福知山で約7時間に5.5m、大江町の波美では5時間に7.34mの急激な水位上昇が観測されており、特に波美では時間最大の水位上昇が1.62mにも達し、20日15時から19時までの5時間にわたり時間当たり1mを超える水位上昇が継続した。

Fig. 5にも示すように、加佐郡大江町の河守地区（波美付近）や、大雲橋のある北有路地区で特に大きな浸水被害となった。河守地区にある大江町役場では、20日21時過ぎに役場1階が冠水し、ピーク時には約1.6mの浸水深となった（Photo. 2）。大江町役場では、20日16時に3号動員により役場全職員が配置、全消防団員が出動となり、以後低地住民の避難啓発、孤立世帯の救助、避難誘導等の懸命な活動が行われた。資料（大江町災害対策本部、2004）によると、由良川の水位上昇が顕著になった20日16時頃より周辺道路、地区内への入水、冠水に関する情報が寄せられ始めており、大江町役場では防災情報第5号（20日16時）では「自主避難勧告」を、19時台の防災情報では「低地の避難指示」を出し、20時、21時の防災情報では「全域の避難指示」を行っている。大雲橋北詰に位置する北有路地区の浸水深は最大2.5m程度で民家の1階部分に達しており（Photo. 3）、ピーク時の流れは周辺のブロック塀をなぎ倒すほどのすさまじいものであった。

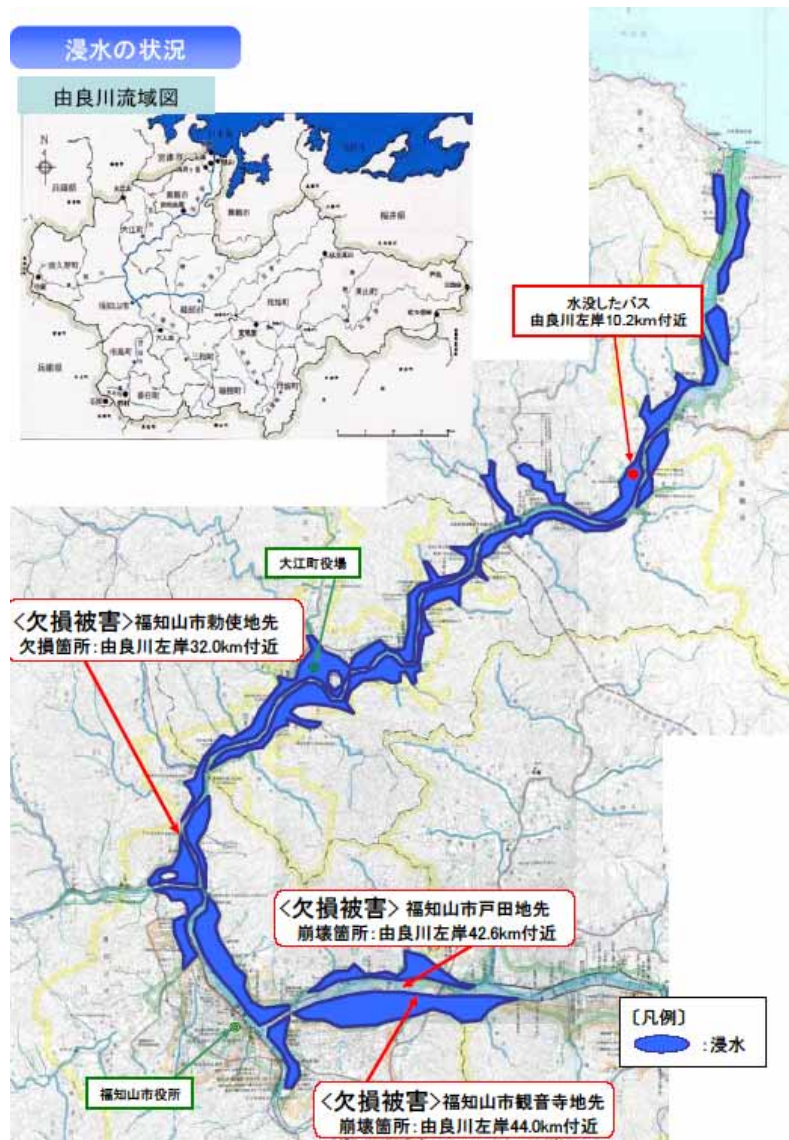
Fig. 6 Inundated area due to Typhoon0423 in October 2004

上述の洪水により、福知山では警戒水位（4.0m）を20日16時過ぎ、危険水位（5.0m）を17時過ぎに超え、同日22時過ぎに最高水位7.55mに達した（福知山計画高水位：7.74m）。この洪水により、由良川流域では福知山盆地の一部と福知山から下流部において浸水被害が発生し、数箇所での欠損被害が生じた（Fig. 6,国土交通省近畿地方整備局,2004）。また、

大江町役場や舞鶴市役所加佐分室が浸水し、自治体防災拠点の機能が麻痺してしまった。これら浸水による被害は、4市1町（綾部市、福知山市、舞鶴市、宮津市、大江町）で浸水面積約2606haに達し、そのうち約50%（1377ha）は下流部で発生している。台風23号による京都府下での被害は、死者15名、負傷者46名、床上、床下浸水した家屋は7500棟余りに達した。由良川流域では、死者5名（避難できず：2名、自動車運転中：3名）の被害が生じ、由良川左岸10.2km付近の志高地区では、道路上でバスが立往生し、バスの屋根に取り残された37名が翌日になって救助されるという出来事が大きく報道された（Photo. 1）。

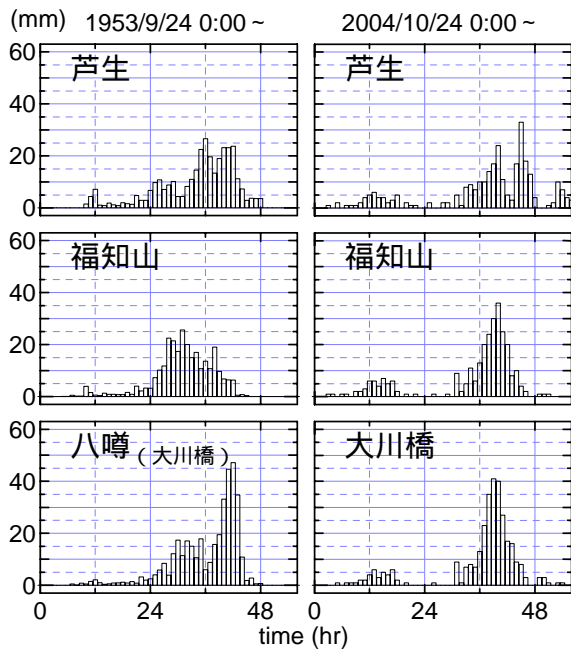
Fig. 8 Comparisons of hyetographs (upper) and spatial distributions of precipitation at peak time in Yura River basin

降雨分布について、平成16年と昭和28年洪水時を比較したものがFig. 8である。平成16年の洪水時には、上流域から下流域まで20日夕刻に降雨がピークを持ち、レーダ・アメダス解析雨量図およびFig. 8 (中、下段)の雨量分布を考慮すると、台風0423号による降雨は流域のほぼ全域において、降雨のピークがほぼ同時期に生じていると考えられる。一方、昭和28

Fig.9 Comparison of averaged rainfall and water level at Fukuchiyama between 1953 and 2004
年時の降雨では、Fig. 8 (上段)に示すように福知山では降雨期間の前半にピークが表れ、上流の芦生では期間の後半に降雨のピークが表れており、福知山上流域の平均雨量がピークとなった際 (Fig. 8 中段)には、中流域での降雨のピークは過ぎている様子がわかる。

Fig. 9に、平成16年および昭和28年洪水時の福知山上流域平均雨量と福知山での観測水位の時間変化を示す。両者とも、降雨の継続期間は約2日間であり、総降雨量は昭和28年が360mm、平成16年が288mmに達し、降雨の規模としては昭和28年の方が25%程度大きい。しかしながら、台風0423号による降雨は、一部の地点を除いてピーク時の時間雨量が昭和28年時よりも多く (Fig. 8, 福知山地点参照)、その結果日雨量に関しては過去26年間で最大となった。平均雨量の時間変化を比較すると、平成16年は20日17時付近を中心とする降雨のピークが明瞭であるのに対して、昭和28年の場合には9月25日17時付近に降雨のピークが認められる一方で、25日の午前中にも時間雨量15mm以上の降雨が継続しており、全体として午前、午後2回のピークを持つ形状を呈している。

土師川流域に位置する菟原では, 最大時間雨量は22mmとさほど大きくないが, 時間雨量20mm前後の降雨が12時間余り継続している。また, 福知山でも降雨ピークの9月25日7時を中心に, 時間雨量20mm前後の降雨が10時間程度継続しており, 降雨継続時間に関しては平成16年よりも長い (Fig. 8 上段参照)。しかし, 福知山での降雨ピークが25日7時 (土師川・菟原では9時) であるのに対して, 上流域の平屋では25日16~18時頃, 上林川沿いの中上林でも25日17時頃に降雨のピークを迎えている。総雨量が400mmを超えた中上林および隣接する舞鶴を除いて, ピーク時でも時間雨量は20mm余りであることから, 洪水到達時間は各支川流域とも平成16年時と同程度であったと考えられる。それに対して, 流域内での降雨のピーク時刻に10時間程度の時間差があるため, 昭和28年の洪水時には由良川本川への洪水の集中の度合いが, 平成16年度よりも少なかったと考えられる。

その一方で、昭和28年時の総降雨量は平成16年時よりも25%程度多く、特に上流域での雨量が非常に多かった（Fig. 8 中段参照）。さらに、由良川の地形的な特徴（綾部～福知山間の盆地で勾配が緩い、福知山から下流では川幅が狭い、加えて下流部では河床勾配が極端に緩い）の影響を受けて、流出した洪水が福知山盆地に溜まりやすい傾向が重なったことが、既往最大の流量ならびに水位を記録するに至ったと考えられる。

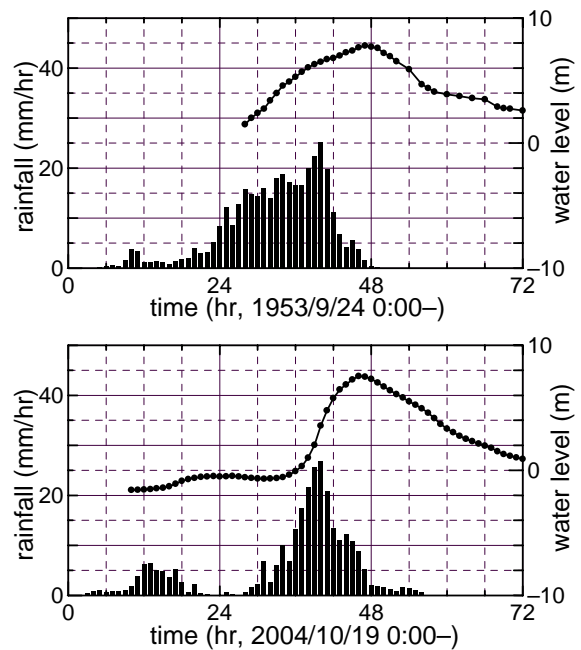
Fig. 9から、福知山上流域を対象とした際の洪水到達時間は、ピーク値から平成16年、昭和28年ともに6時間程度と推定される。ここでは、それぞれの降雨に対する洪水到達時間を6時間と仮定し、角屋ら (1976)の経験式を適用する。
