第 58 回自然災害科学総合シンポジウム
(2021 年度防災研究所 重点推進型共同研究)

講演論文集

令和2年7月球磨川水害における中洲および橋梁が洪水流に与えた影響-

2/13 に発生した福島県沖の地震被害調査と発生した地震動

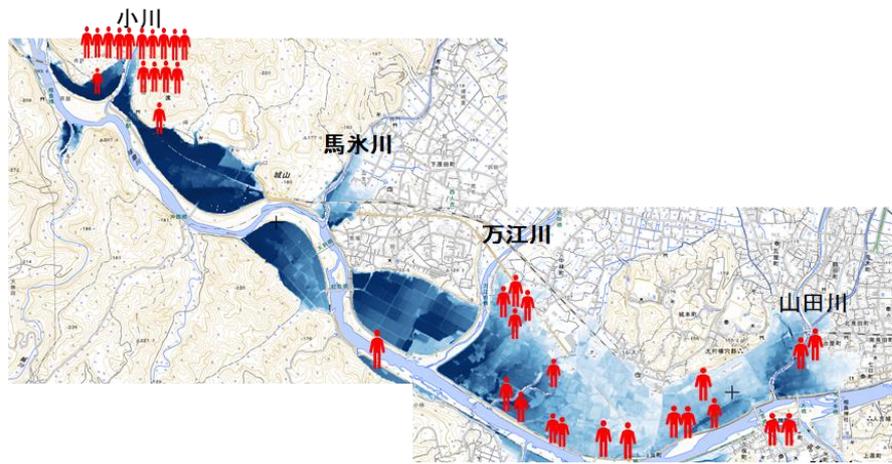
図-1 人吉・球磨盆地における人的被害場所（出典国土地理院および朝日新聞）

図-1は、令和2年7月の人吉・球磨盆地の人的被害 36 名と浸水深の状況を示す。人吉地区では、 20 人の人的被害が発生している。その中で人吉市では地表高の低い右岸側堤内地で浸水の範囲が広く、球磨川と山田川の合流点付近で浸水深が大きくなっていることが分かる^{1~3)}。

球磨川右岸に沿って多くの人的被害が発生したのは、中川原公園および水の手橋、大橋、人吉橋の橋桁の表面流阻害による水位の急激な上昇、その結果として 2m を超える越流水深が発生したことが主因と考えられる。この件については、今後の対策を含めた詳細な検討が必要である。また、万江川と球磨川の合流点付近も同じように浸水深が大きい。

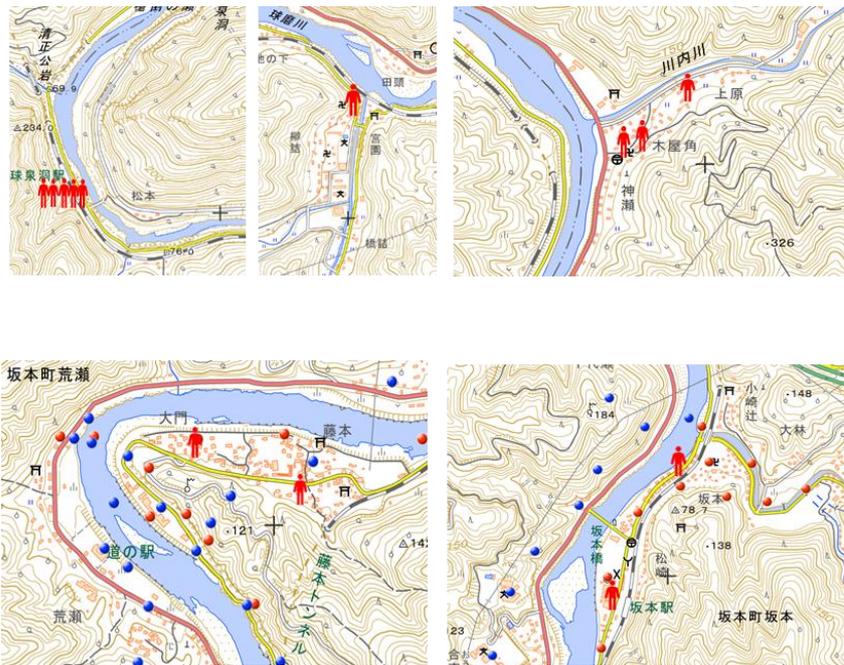
図-2 球磨川・山間狭窄部における人的被害場所

図-2は、遥拝堰から球磨村渡の間の山間狭窄部では、氾濫流によって溺死として 14 名の内の 13 名が犠牲になった場所を示す。球磨川沿いの芦北町簾瀬地区でも 1 名が溺死で亡くなった。谷底平野では、水位が大幅に増水したため河道の一部となり、浸水深および氾濫流速とも極めて大きく、川沿いの住家の多

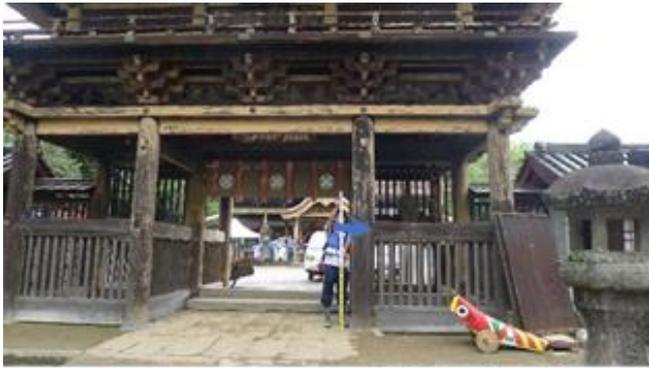
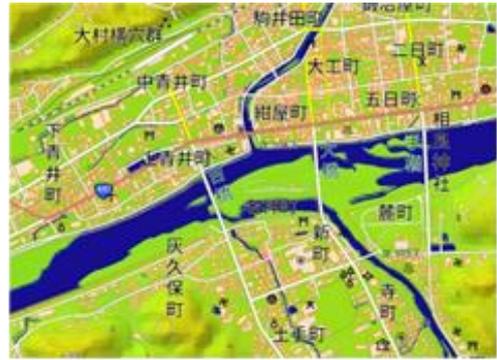
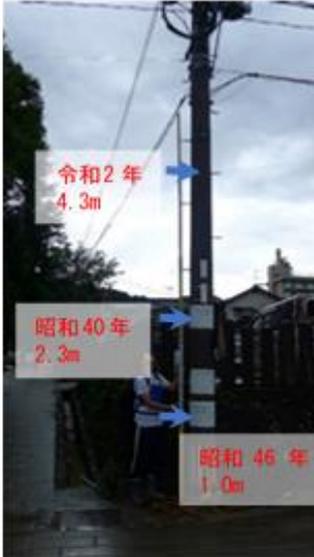
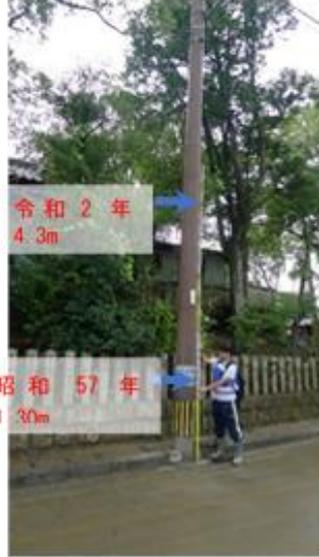
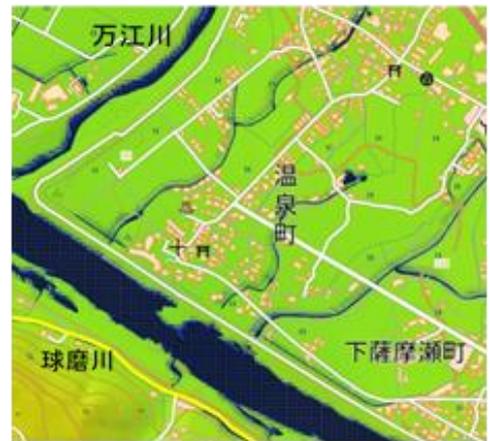
図-3 青井阿蘇神社周辺の浸水状況

図-3は、青井阿蘇神社境内の楼門が1.5mであったことを示す。人吉市史によれば寛文9年（1669年）8月に青井阿蘇神社の楼門が3尺(0.9m)余り浸水したことを示す。記録上、351年間の中で今次水害が最大の

浸水深であったことが分かる。境内の地表高は周辺の道路より2.8m高い位置にあり、道路標識には昭和40年の浸水深2.3mに対して今次の令和2年水害では4.3mに達し、2mも浸水深が大きい。なお、同一場所で昭和57年水害では1.3mの浸水深であった。

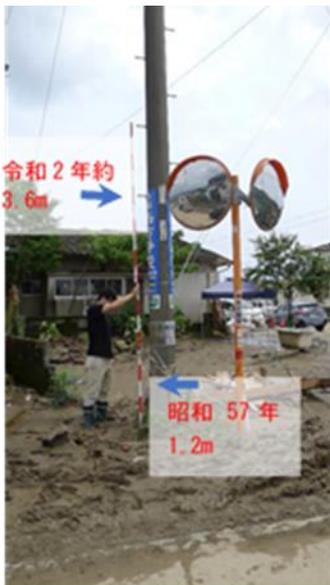
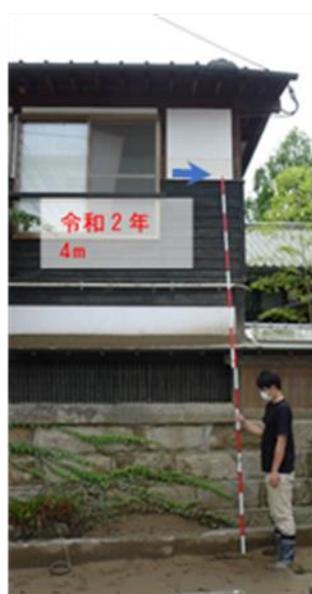
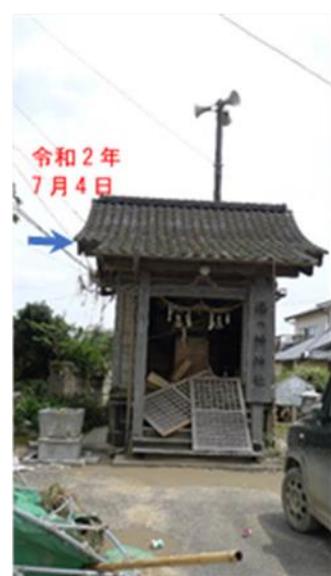
図-4 万江川合流部近傍で球磨川に近い堤内地の洪水痕跡

図-4は、万江川合流部近傍で球磨川に近い堤内地の洪水痕跡を示す。家屋の流失は発生していないが、道路上では大量の土砂が堆積した。浸水深は、4mに達し、いずれも昭和57年水害の浸水深1.2mを大幅に上回った。

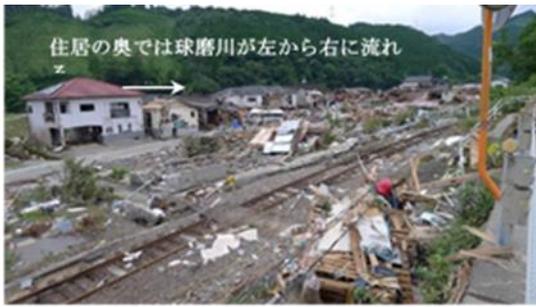
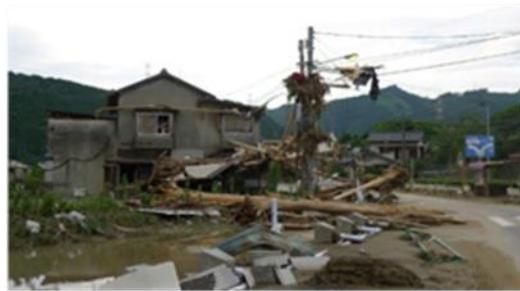
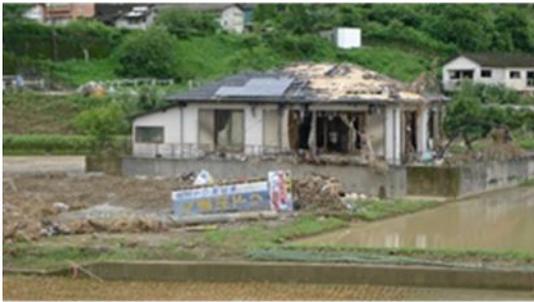
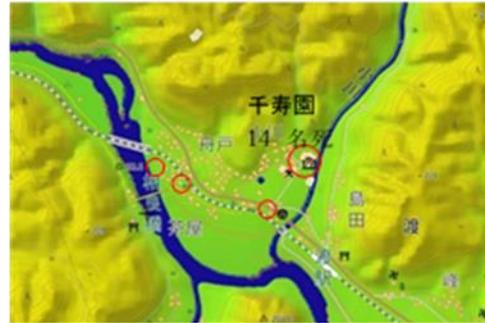
図-5 球磨村・渡地区における氾濫被害

図-5は、人吉・球磨盆地の出口である球磨村・渡地区の被害状況を示す。渡地区では、浸水深が6mを超えると同時に家屋の流失が顕著であり、基礎型枠のみが残る住家被害が目視された。また、家屋は全壊で屋根瓦の多くが剥がれているのが分かる。また、小川が球磨川に合流する地点では流木が住家の屋根

や道路上に散在し、家屋は大破していた。灌木や雑草による洪水痕跡から浸水深は6.2mであった。

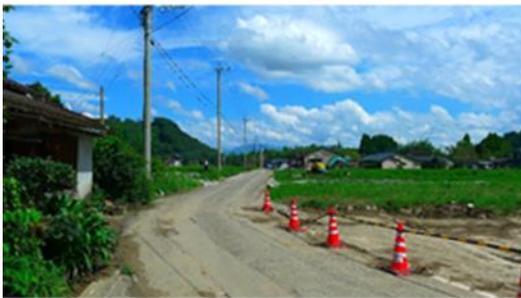
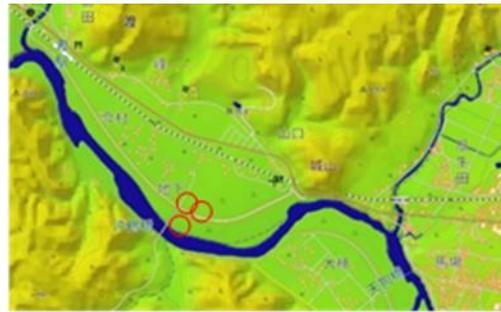
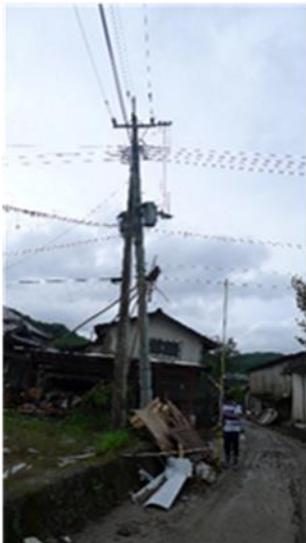
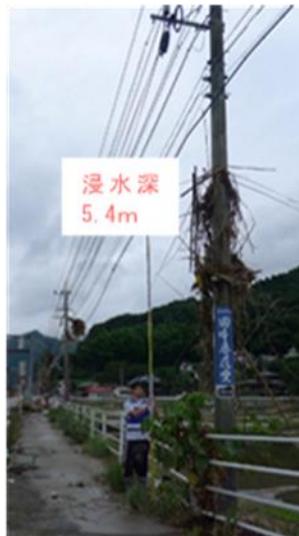
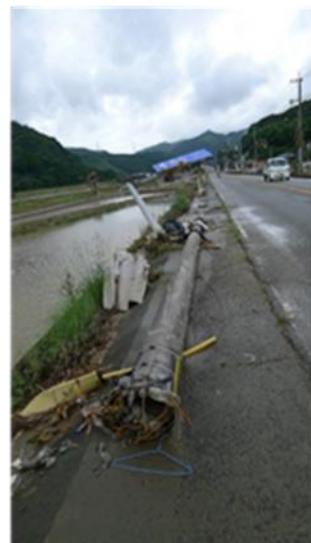
図-6 万江川合流部近傍で球磨川に近い堤内地の洪水痕跡

図-6は、渡地区上流の蛇行部に沿った堤内地の被害状況を示す。沖鶴橋付近の国道219号では電線の洪水痕跡から浸水深は、6m近くに達していることが分かる。また、電柱や道路標識も転倒していることが分かる。なお、球磨川に近い沿道では電柱や道路標識は転倒していないことから219号線は氾濫流が短絡したことが考えられる^{5,6)}。

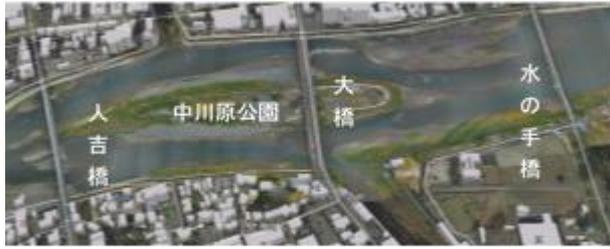
図-7 中川原公園および水の手橋・大橋・人吉橋

図-7は、2020年11月19日にドローンを用いて撮影した人吉市中川原公園および上流の水の手橋、大橋、人吉橋を示す。また、右支川の山田川および左支川の胸川が球磨川に合流する。

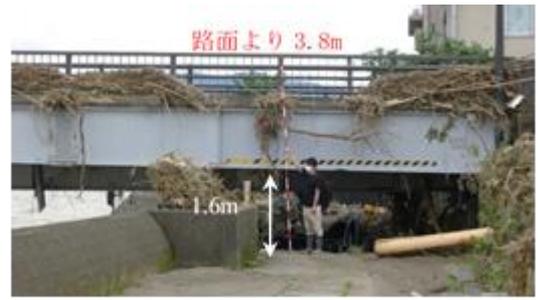
図-8 球磨川と山田川の合流部近傍

図-8は、山田川が球磨川に合流する近傍で4名が溺死した地点の浸水状況を示す。

河川管理用道路が人吉橋に交差する地点では、橋桁下から道路までの高さ1.6m、特殊堤の高さ0.9mである。そのため、特殊堤天端から橋桁までの高さは僅か0.7mしかないと分かる。橋桁の高さ1.6m、高欄1.0mであり、ゴミが高欄に引掛かれば高さ2.6m長さ200m相当の横断構造物として表面流の障害物となったことが予想される。大橋および水の手橋にも高欄にゴミが引掛かっていることが確認された。

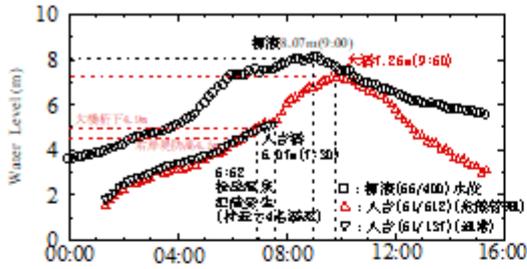
図-9 人吉における水位ハイドログラフ

図-9は人吉観測点(61km/137)、球磨川と川辺川の合流点近傍の柳瀬観測点(66km/400)および人吉大橋に設置されている国土交通省の危機管理型水位計(61km/512)における水位時系列を示す。柳瀬観測点では7月4日9時においてピーク水位8.07m、人吉大橋危機管理水位計では同日9時50分にピーク水位7.25mを記録した。また、7時30分から8時00分までの30分で0.9mの急激な水位上昇が発生している。越流氾濫は、13時10分頃に終えていることが分かる。なお、大橋地点における最高水位は、107.78mであり、ゼロ点調整高は100.49mである。

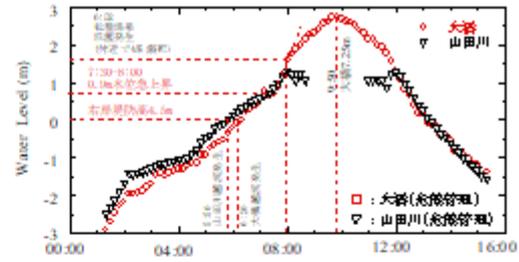
図-10 堤防高を基準とした水位の時系列

図-10は、球磨川の大橋地点および熊本県により球磨川合流点近傍の山田川に設置された熊本県の危機管理型水位計を基にした越流水深である。なお、堤防高さは、計画堤防高を基準としているため実際の越流水深とは若干異なることが考えられる。

山田川の水位は、7月4日午前7時30分までは球磨川の水位より若干高い値を示し、7時50分～8時40分の間ではほぼ一定の値1.2mを示し、その後11時まで欠測となり、12時過ぎから急激に低下し、13時20分には越流氾濫が止まっていることが分かる。記録上、人吉観測地点における最高水位は昭和40年7月2日に5.05mであったが令和2年7月4日では7.25mに達し、2.2m上回ったことが分かる。

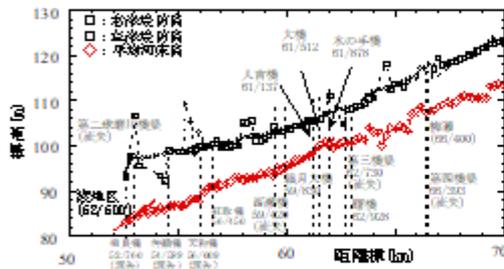
図-11 平均河床高の縦断変化

図-11は、人吉・球磨盆地における平均河床高および堤防天端の縦断分布を示す。図-12は、河道満水状態における水深の縦断分布を示す。渡地区から柳瀬地区の間で平均河床勾配は、1/550であることが分かる。なお、人吉・球磨盆地では、JR橋梁の球磨川第二橋梁、第三橋梁、第四橋梁の流出3本、道路橋では相良橋、沖鶴橋、天狗橋、西瀬橋の流出4本であった。JR橋梁は何れも十分なクリアランスが無かったこと、道路橋もクリアランス不足であると同時に下流域に集中している。

平均河床高から堤防天端までの水深は、52km/600～71km/00の間では縦断方向の平均値は9.64mであるが、河口から上流61km～62kmでは5.9m～7.2m程度であり、河道満水状態の水深が3m近く小さくなることが分かる。この区間には、中川原公園が存在する区間では橋梁や支川合流により流下能力が低下することが予想される。

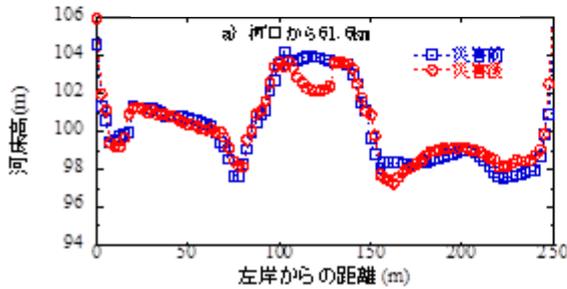
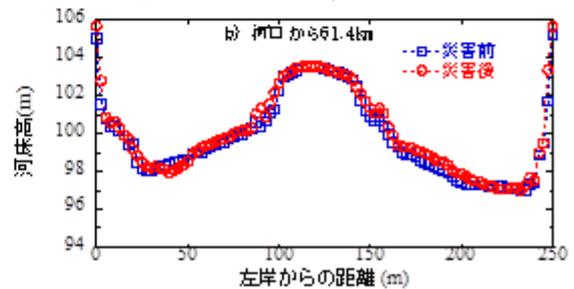
図-13 大橋 (61.512km) 近傍における球磨川の横断形状

図-13は、2020年7月豪雨災害の前後における人吉橋～水の手橋の間における河床横断形状を示す。中川原公園を横断する河道断面61km/400、61km/600であり、61km/400における滞筋部は右岸側で97.0m、左

岸側で98.2mの高さ、中川原公園の地表高は最大で103.6mあることから平均的標高差は6.0m、61km/600においても標高差は6.0mであり、水深相当の高低差がある。また、災害前後の河床変動は、大橋下流における平均河床高は、61km/200では0.22m上昇、61km/400でも0.22m上昇した。

一方、大橋上流における平均河床高は、61km/600では0.03m上昇、61km/800でも0.07m低下した。

人吉橋～大橋の間では、若干河床上昇する傾向があり、大橋上流では顕著な河床変動は無いことが分かる。局所的には、河岸付近で1.6m程度土砂の堆積が見られ、大橋直上流の61km/600では中川原公園において1.8m程度の洗堀が生じたことが分かる。

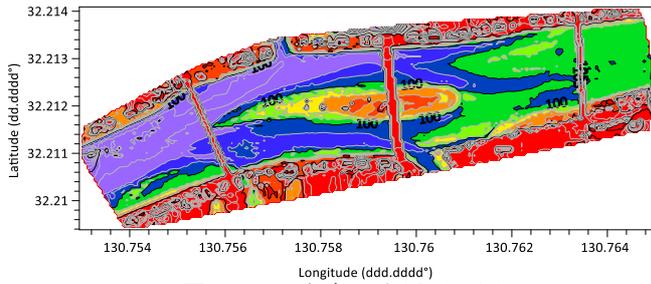
図-14 人吉市・中川原公園の

中川原公園は、ドローンを用いた地形測量によって得られた地表高(図-14)を基に3Dプリンターにより模型を作成した。中川原公園を除いた河床地形は、マンギングの計画粗度係数 $n=0.03$ のみを再現した平坦河床としている。また、3つの橋梁は現地調査により橋長、橋脚、橋桁、高欄を1/400で再現している。

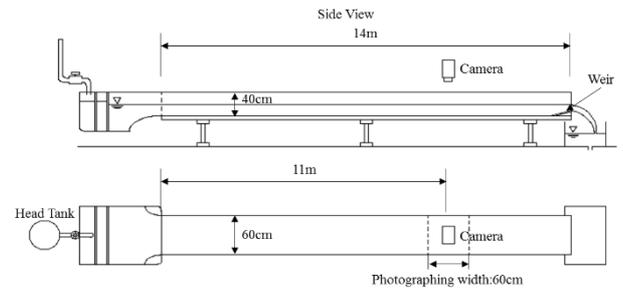
図-15 実験水路

の様長に長さ15m、幅60cm、高さ40cmの可変勾配型の循環式直線水路である。なお、模型スケールは1/400とした。国土交通省九州地方整備局によれば人吉地点上流での氾濫がなく、さらに市房ダムのピーク流量のカットによって推定されたピーク流量は、7,400m³/sであることが報告されている。

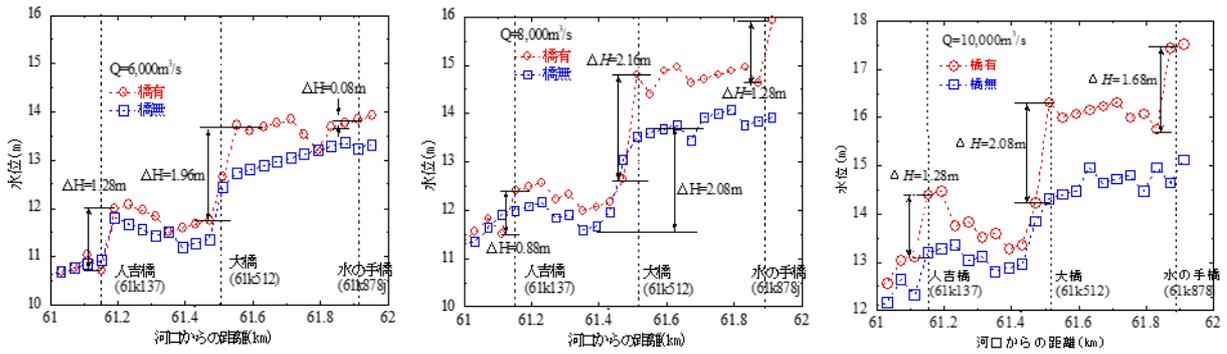
図-16 水位の縦断方向変化

は、各種流量における縦断方向の水位変化を示す。橋梁の水位への影響は、流量6,000m³/sでは、表面流が橋桁に衝突していないことから橋脚のみの影響に対して、流量8,000m³/sおよび10,000m³/sでは、表面流は全ての橋桁に衝突した。

流量6,000m³/sでは、橋梁が無い場合には人吉橋61km/137から61km/400の区間では水位の変化は若干

低下傾向を示すが顕著な変化は無いが、61km/400より上流方向に急激な水位上昇が見られ61.4km から61.6kmの200m間で、1.6m程度の上昇が読み取れる。橋梁が有る場合には、橋梁が無い場合に較べて人吉橋～大橋の区間では局所流により中洲に対して逆位相の形状を取り、大橋より上流では顕著な水位上昇が見られ、水の手橋より直上流では、橋脚の影響により1.28m高くなることが認められる。

流量8,000m³/sの水位は、橋梁が無い場合には流量6,000m³/sの水位とは類似の変化傾向を持ち、人吉橋～大橋の区間では中洲に対して逆位相の形状を取り、大橋付近で上流方向に顕著な水位上昇が見られ、61.4km から61.6kmの200m間で、2.08m程度の上昇が読み取れる。橋梁が有る場合には、橋梁が無い場合に較べて水位が人吉橋～大橋の区間では約0.4m高くなり、大橋より上流では大橋直上位置で1.28m、水の手橋直上位置で2.0mであることから、人吉橋、大橋および水の手橋の3橋梁により最大で2m近く水位を高め、特に大橋より上流でその影響は大きいことが分かる。

流量10,000m³/sの水位は、橋梁が無い場合には流量6,000m³/sおよび8,000m³/sの水位形状が類似し、中川原公園の縦断形状に対して逆位相の関係を持ち、人吉橋～大橋の区間では人吉橋近傍61.23km地点で最大値13.36m、61.35km地点で最小値12.80mを示し、大橋より上流61.63kmで最大値14.96m、これより上流では大きな変化は無いことが分かる。橋梁が有る場合には、橋梁が無い場合に較べて水位が人吉橋～大橋の区間では約0.4m～0.8m高くなり、大橋直上流では61.63km位置で2.08m高く、水の手橋直上流61.91km位置で2.4m高くなる。

中川原公園は、大橋近傍より上流において急激に水位を上昇させることが流量6,000m³/s、8,000m³/sおよび10,000m³/sの全てにおいて認められた。特に、今次流量規模の8,000m³/sでは橋梁が無い場合には大橋上流で2.08m程度の水位上昇、更に橋桁が水没する場合には橋梁が無い場合に較べて、大橋直上位置で1.28m、水の手橋直上位置で2.0mであることが明らかにされた。なお、本実験では越流氾濫が無い条件下での結果であり、実際より大きくなる傾向がある。

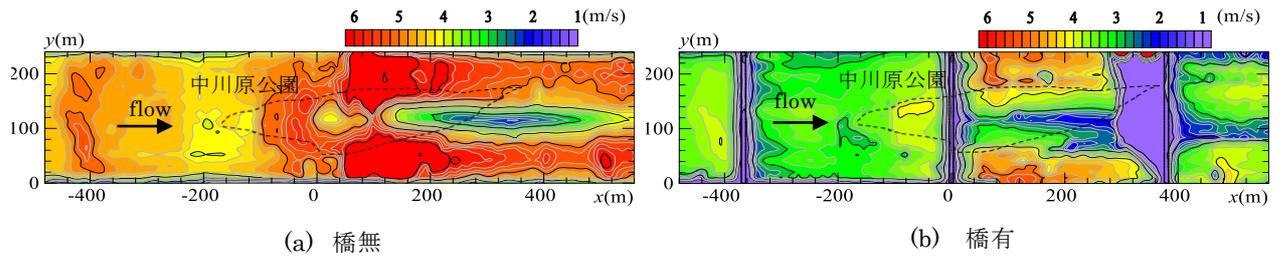
図-17 主流速Uのコンター(8,000 m³/s)

主流速U は橋梁がない場合には、いずれの流量でもx=40m～200mまでの区間で流速が6m/sを超える流速が現れている。この区間は中川原公園によって河

道が狭くなっている区間でありこの区間で加速域になっていると考えられる。また、流量 $6000\text{m}^3/\text{s}$ および $8000\text{m}^3/\text{s}$ では、中川原公園上の $120\text{m}<x<520\text{m}$, $80\text{m}<y<140\text{m}$ の領域で流速が $1\text{m}/\text{s}$ から $3\text{m}/\text{s}$ の低速の領域が見られる。流量 $10000\text{m}^3/\text{s}$ では $6000\text{m}^3/\text{s}$ や $8000\text{m}^3/\text{s}$ ほど顕著な低速域は見られないが、 $200\text{m}<x<480\text{m}$ の比較的狭い範囲で流速が $2\text{m}/\text{s}$ から $3\text{m}/\text{s}$ の低速域が存在している。

橋梁がある場合では、橋梁がない場合に比べて流速が小さくなるが、 $40\text{m}<x<360\text{m}$ の区間において滞筋部で高速域が形成されている。また、橋梁がない場合と同じ領域で低速域も形成されている。橋梁がある場合は、トレーサーが橋脚や欄干にたまりデータの信頼性が低い区間がある。

- 4) 今次災害を参考にした流量 $8,000\text{m}^3/\text{s}$ において主流速は、橋梁が無い場合には中川原公園上で $1\text{m}/\text{s}$ ～ $3\text{m}/\text{s}$ の低速領域、滞筋部では $6\text{m}/\text{s}$ を超える高速域を形成することが認められた。橋梁が有る場合には、橋梁の上流域で流速は大幅に低減する。

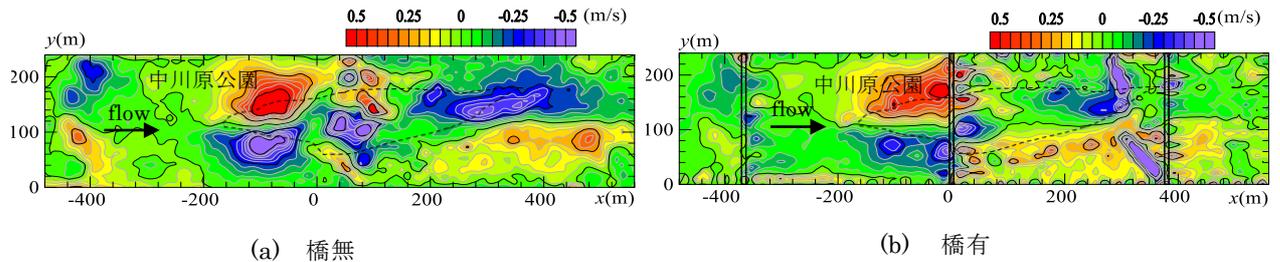
図-18 二次流Vのコンター(8,000 m³/s)

二次流の横断方向成分 V では、いずれの流量においても橋梁がある場合とない場合にかかわらず、中川原公園上流側である $-200\text{m}<x<0\text{m}$ の区間で右岸では右岸方向の流速が現れ、左岸では左岸方向の流速が現れている。このことからこの区間では y が 100m から 120m 付近で発散するような流れが生じていることが考えられる。一方、中川原公園下流側である $200\text{m}<x<520\text{m}$ の区間では、 $0\text{m}<y<100\text{m}$ において左岸方向の流速が現れ、 $100\text{m}<y<200\text{m}$ において右岸方向の流速が発生している。このことからこの区間では $100\text{m}<x<140\text{m}$ の区間で収束するような流れが生じていることが考えられる。

- 5) 二次流の横断方向成分から、表面流は $-200\text{m}<x<0\text{m}$ に当たる大橋上流の中川原公園上では発散域、 $200\text{m}<x<400\text{m}$ に当たる大橋下流の中川原公園上では収束域となることが認められた。
- 6) 表面流の解析によって得られた上昇流位置は橋梁がない場合には、 $-200\text{m}<x<100\text{m}$, $50\text{m}<y<150\text{m}$ に当たる中川原公園の上流側、一方、下降流は $160\text{m}<x<400\text{m}$, $80\text{m}<y<180\text{m}$ に当たる中川原公園の下流側である。

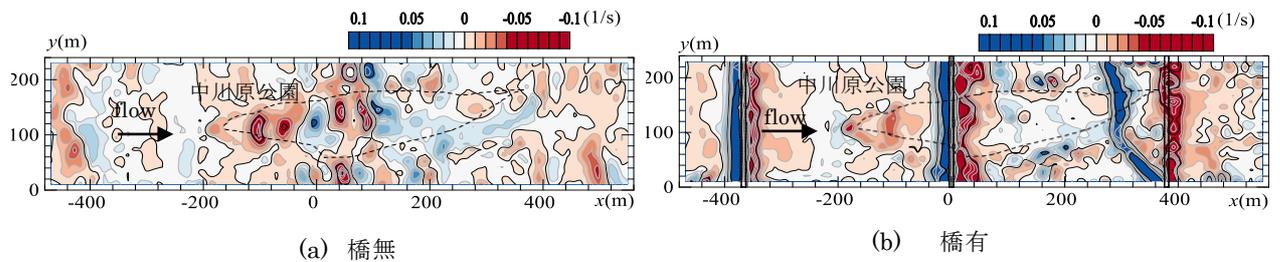
図-19 $\partial w/\partial z = -(\partial U/\partial x + \partial V/\partial y)$ (8,000 m³/s)

図-19は、表面流速の主流方向成分 U および横断方向成分 V の空間勾配から得られる式(1)の右辺を表している。表面流の解析によって得られた上昇流位置は暖色で下降流位置は寒色で表現されている。橋梁がない場合には、上昇流が顕著な場所は、 $-200\text{m}<x<100\text{m}$, $50\text{m}<y<150\text{m}$ に当たる中川原公園の上流側、および $400\text{m}<x<520\text{m}$ の区間では $0\text{m}<y<100\text{m}$ および $140\text{m}<y<240\text{m}$ に当たる河岸付近である。一方、下降流は $160\text{m}<x<400\text{m}$, $80\text{m}<y<180\text{m}$

に当たる中川原公園の下流側である。

橋脚がある場合には、上昇流が顕著な場所は、 $-200\text{m}<x<40\text{m}$, $50\text{m}<y<150\text{m}$ に当たる中川原公園の上流側であることが分かる。

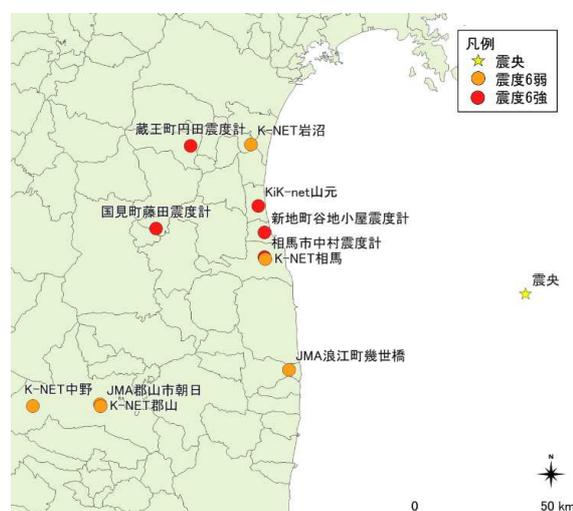
図1 調査を行った観測点の位置

とした。結果、調査を行った観測点は図1に示す、震度6弱6点、震度6強5点の、計11点である。

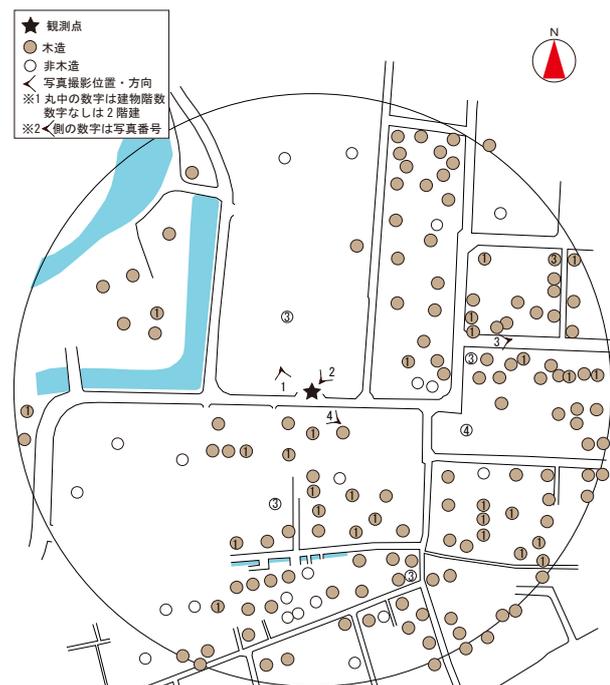
図2 相馬市中村震度計周辺の建物分布図

観測点は、相馬市役所（写真1）の敷地内に設置されている（写真2）。範囲内に大きな高低差はない。周辺は商店や住宅が並び（写真3）、約160棟の建物がある。外壁の被害（写真4）や瓦屋根の被害は見られたが、全壊・大破といった大きな被害を受

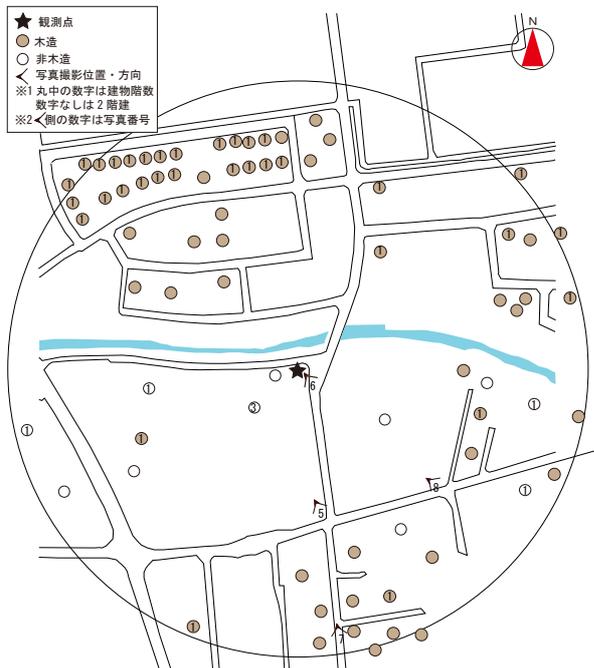
図3 新地町谷地小屋震度計周辺の建物分布図

観測点は新地町役場（写真5）の敷地内に設置されており（写真6）、範囲内の西から東にかけて川が流れている。観測点周辺に大きな高低差はない。建物分布図を図3に示す。周辺（写真7）では図書館のガラスの被害（写真8）、外壁の被害、瓦屋根の被害が見られたが、全壊・大破といった大きな被害を受けた建物は見られなかった。

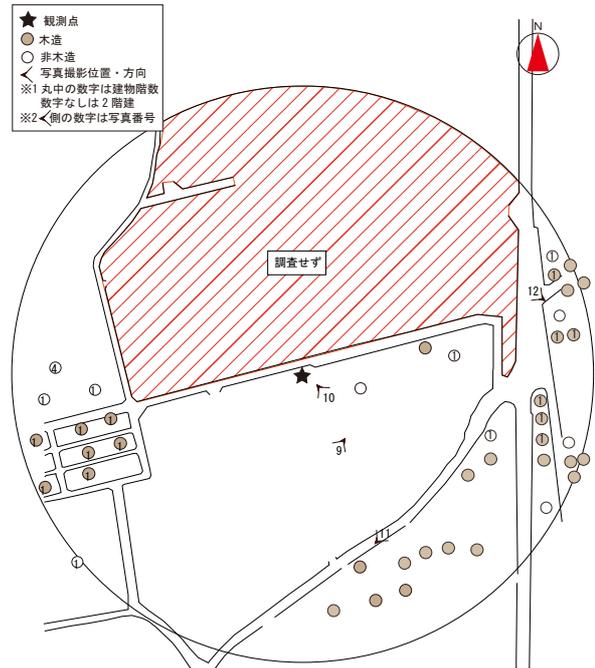
図4 KiK-net 山元周辺の建物分布図

観測点は山元町体育文化センター（写真9）の敷地内に設置されている（写真10）。観測点北側にある病院は（図4建物分布図のハッチング部分）、2011年東北地方太平洋沖地震の調査の際に許可をいただけなかったため、今回も調査していない。周辺には住宅（写真11）がいくつか見られるが、建物棟数は40棟程度と多くない。瓦屋根の被害、外壁の被害（写真12）が見られたが、全壊・大破といった大きな被害を受けた建物は見られなかった。

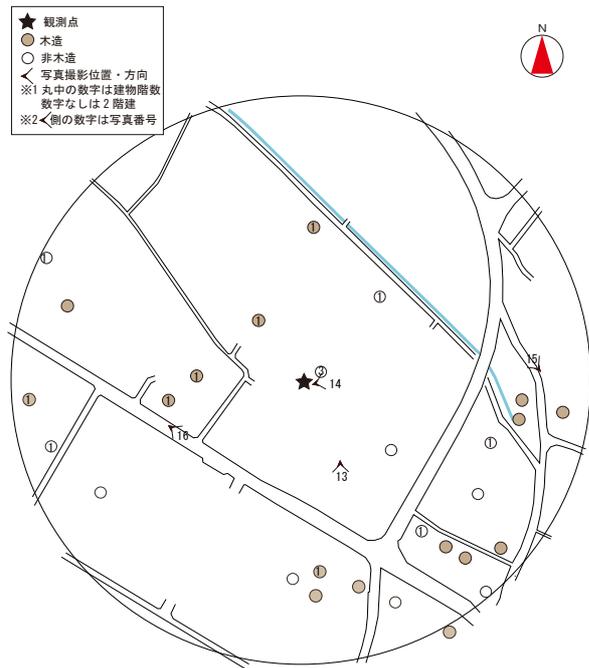
図5 蔵王町円田震度計周辺の建物分布図

観測点は蔵王町役場（写真13）の建物1階に設置されている（写真14）。周辺（写真15、16）の建物は30棟程度と多くない。また、観測点の北側に斜面があるが、斜面の上に建物はほとんどない。軽微なものも含めて、建物被害は見られなかった。

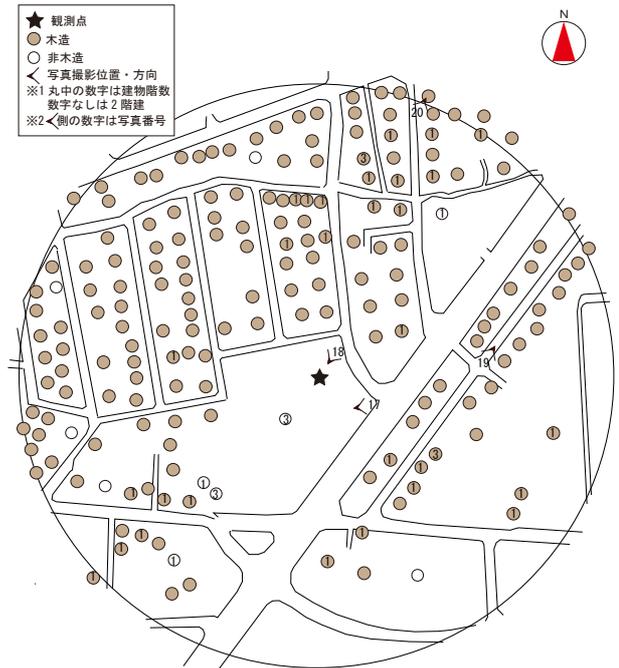
図6 国見町藤田震度計周辺の建物分布図

観測点は国見町役場（写真17）の敷地内に設置されている（写真18）。周辺は住宅街（写真19）で建物は多く（約180棟）、範囲内に大きな高低差はない。

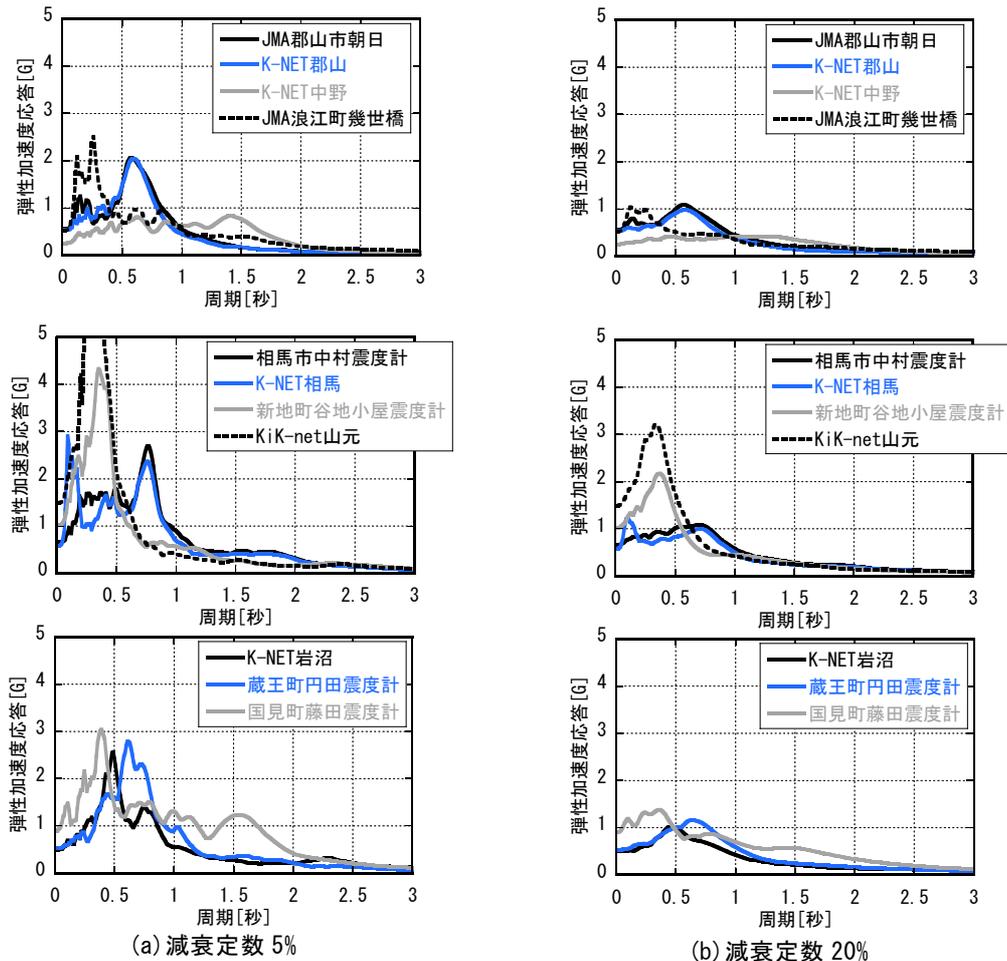
図7 弾性加速度応答スペクトル

次に、弾性加速度応答スペクトルを図7に示す。減

衰定数は一般的な5%に加え、全壊時の履歴減衰を考慮した20%（境、2013）の2ケースについて示している。また、図8には計測震度が最も大きかったKiK-net山元と、1-1.5秒応答が最も大きかった国見町藤田震

地震動の多くは、震度と人体感覚に対応した周期1秒以下の短周期（境ら、2002）が卓越している一方、建物の大きな被害と相関がある1-1.5秒応答は、木造全壊率が1.8%であった2004年新潟県中越地震のJMA小千谷よりも小さい。そのため、観測点周辺で全壊・大破といった大きな被害を受けた建物が見られなかったのは、震度と相関がある周期1秒以下の短周期が卓越した一方、建物の大きな被害と相関がある周期1-1.5秒の成分が小さかったためであると考えられる。

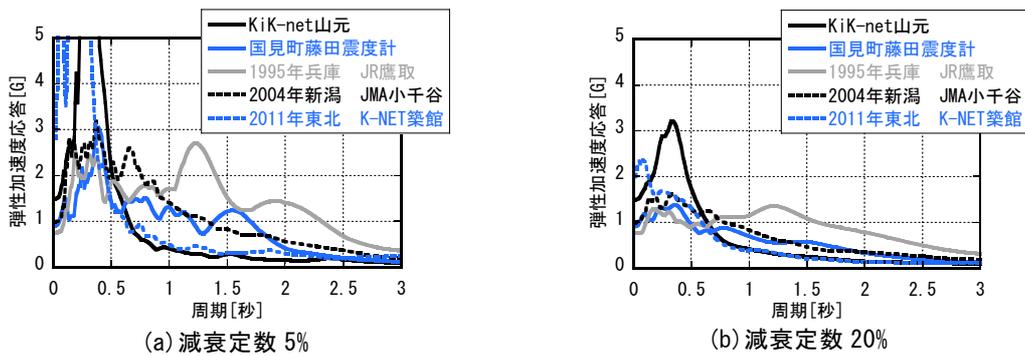
図8 弾性加速度応答スペクトルの過去の強震記録との比較

度計と、過去の強震記録、具体的には1995年兵庫県南部地震のJR鷹取、2004年新潟県中越地震のJMA小千谷、2011年東北地方太平洋沖地震のK-NET築館の記録を示している。図7より、今回の地震で発生した

しかし、国見町藤田震度計の1-1.5秒応答は 575.5cm/s^2 と、JMA小千谷の9割程度の大きさを有しており、1-2秒震度も6強となっている。JMA小千谷の木造全壊率が1.8%であることを考慮すると、大きな被害を受けた建物が見られるか、その境界付近の大きさであると考えられるが、周辺に耐震性能が高い建物が多かった可能性もある。そこで、外観写真から建物の建築年代分布を判定する方法（戸田ら、2020）を用いて、国見町藤田震度計周辺の建物の建築年代分布を算出した（図9）。JMA小千谷は、2004年時点ということもあり2000年代の建物の割合が少なく、1960～1970年代の古い建物が約半数を占めている。一方、国見町藤田震度計は2000年代の建物の割合が4割程度と大きく、1980年代以降の比較的新しい建物が8割程度を占めている。よって、国見町藤田震度計で大きな被害を受けた建物が見られなかった要因として、周辺の建物の建設年が新しい物が多い、つまり、耐震性能が高い建物が多かった事が考えられる。今後、建築年代だけでなく、開口が多い建物の割合などを算出し、大きな被害を受けた建物が見られなかった要因を、さらに検討する予定である。

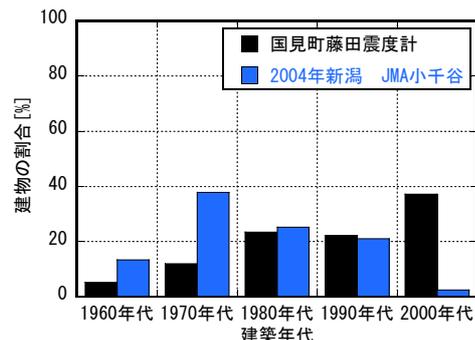
図9 観測点周辺の建築年代分布

は見られなかった。発生した地震動の性質について分析した所、強震記録の多くは震度と相関がある周期1秒以下の短周期が卓越している一方、建物の大きな被害と相関がある周期1-1.5秒の成分は小さかった。そのため、大きな震度を記録したにも関わらず、観測点周辺で大きな被害を受けた建物が見られなかったと考えられる。しかし、国見町藤田震度計は、周期1-1.5秒の成分が比較的大きく、木造全壊率が1.8%であった2004年新潟県中越地震のJMA小千谷の9割程度を有していた。そこで、観測点周辺の建築年代分布を算出した所、1980年代以降の比較的新しい建物の割合が大きいがわかった。そのため、大きな被害を受けた建物が見られなかった要因として、周辺の建物の建設年が新しい物が多い、つまり、耐震性能が高い建物が多かった事が考えられる。
