新潟県中越地震による地盤被害 ～地形と地質の影響～

要 旨

Geo-disaster Induced by Niigataken-Chuetsu Earthquake

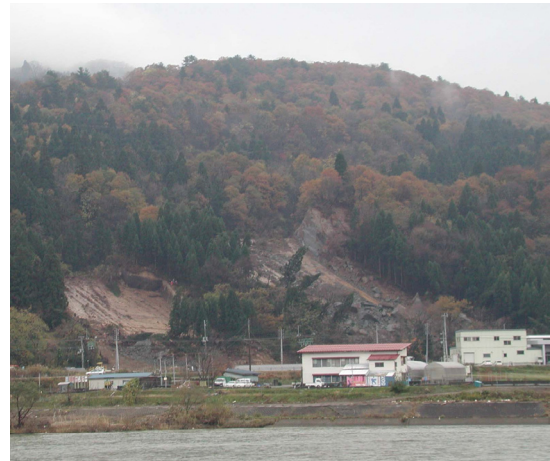
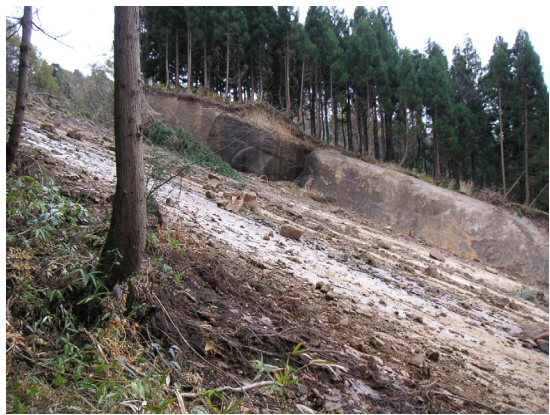
現地調査では、典型的な層すべりが見られる斜面崩壊地における地質調査を行い、その性状などを把握した。Photo 1,2は小千谷市横渡付近で見られた典型的な層すべりの斜面崩壊地を示す。ここでは、白岩層の砂質泥岩が主体となった流れ盤の山地が火山灰層をすべり面として斜面崩壊を起こしている。

Photo 1 Slope collapses at Yokowatari area

Photo 2 Slope collapses at Yokowatari area.
(enlarged photo)

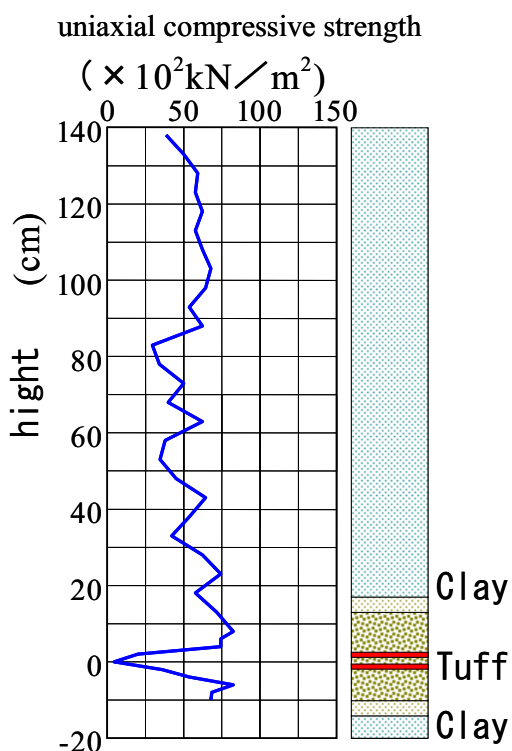
Fig. 3で示すように現地において実施した針貫入試験の結果（大塚ほか，2006）でも火山灰部の強度が極端に低いことが明らかになり、火山灰層において弱面を形成して崩壊を起こす可能性が高いことが示された。

Fig. 3 Result of needle penetration test at Yokowatari slope collapse (Ohtsuka et al., 2006)

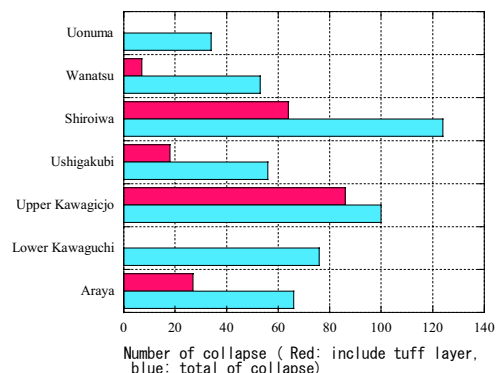
これによると、各地層の傾斜や流れ盤、受け盤の領域についての検討をここでは行っていないが、当該地では上部川口層と白岩層における崩壊が非常に多い。これらの地域における火山灰層を含む崩壊地の割合は50% を越える。各地層には、火山灰層が含まれるものと含まれないものがある。魚沼層や川口層下部には火山灰層が含まれないが、崩壊は発生している。しかし、火山灰層を2～5枚含む白岩層、川口層上部、荒谷層では、発生件数も多いが、特に火山灰層が分布するところで発生する割合が高いことがわかる。Fig. 6にその関係を示す。

Fig. 6 Number of collapse and the relation of tuff layer
