# 寒冷地におけるレーザー式積雪深計反射面の作成

北海道研究林 古田卓<sup>1)</sup>

## 2. 凍上の影響を受けないレーザー式積雪深計反射面作成の作業記録 (表 2)

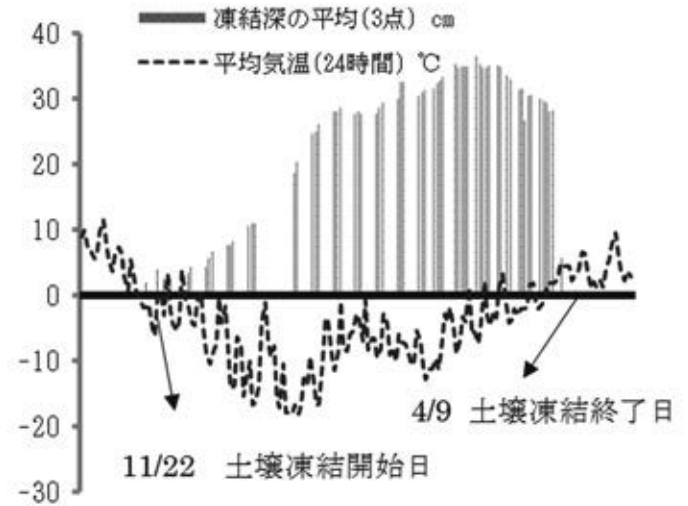
寒さが厳しい北海道研究林では土壌凍結が40cm近くなり(図1)、凍結に従い地表層が持ち上がる『凍上』という現象が起る。凍上は耐工法を行っていない構造物や仮設物にしばしば歪み等を生じさせる。

図1 2012年度標茶区の平均気温℃と土壌凍結cm

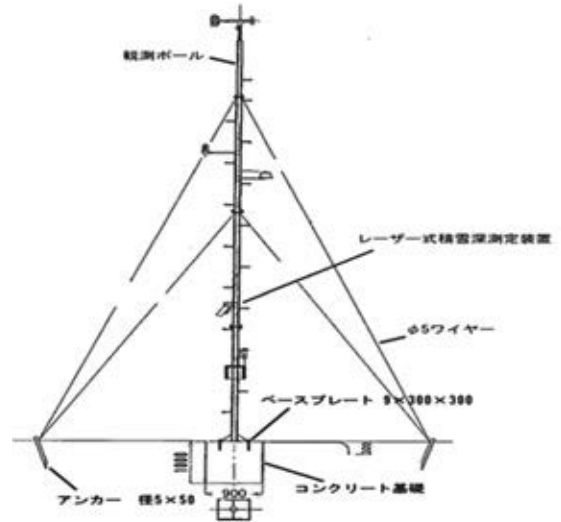
北海道研究林では降雪期(10月～5月)における積雪深を測っており2009年よりレーザー式積雪深測定装置(KDC-P05-YUKI)を用いている(図2)。

観測概要は観測ポールに設置した測器から地面に置かれた目標(反射面)に向けて斜下へレーザーを照射し、反射されて戻ってきた値を電圧(mV)としてロガーに記録し、換算式により積雪深(cm)を算出する(±1cm以内)。なお換算式は $-0.2 \times \text{電圧値} + \text{オフセット値}$ <sup>注1</sup>である。観測当初は反射面として地面に30cm四方の岩盤を置いていただけであったが、その後、凍上を考慮して、深さ1m直径15cmの塩化ビニル管(以下、塩ビ管)にモルタルを詰め埋設し、地際に出た面を反射面とした(職員の聞き取りにより)。

図2 機器配置図

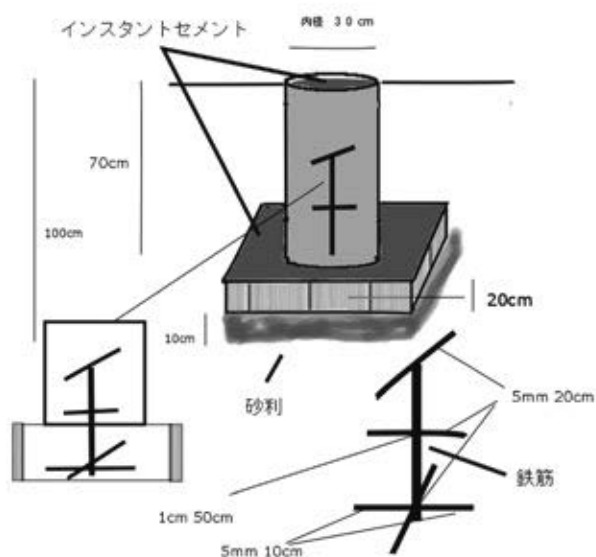
2006年～2011年の標茶の土壌凍結深を調べると最大約60cmとなっていた。そこで埋設する深さは100cmとして内径30cm、高さ80cmの塩ビ管にインスタントセメント(以下セメント)を詰め、埋設することにした。また塩ビ管の自重での沈降および凍上での持ち上がりを防ぐために60×60cmの基盤を作り、塩ビ管内とは鉄筋で固定し、さらにその下に厚さ10cmで砂利を敷くこととした。(図3-1、図3-2)

図 3-1 模式図

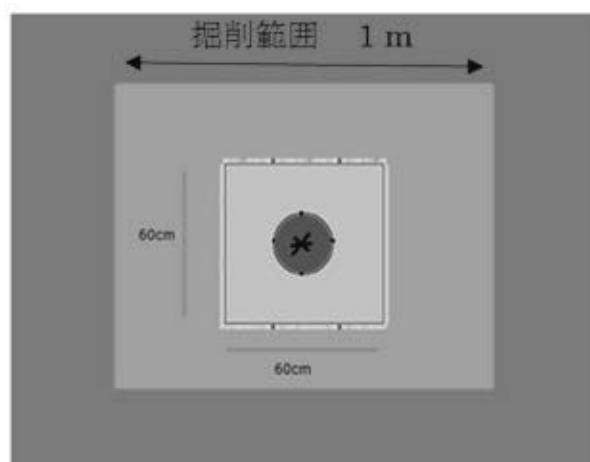
図 3-2 上からの模式図

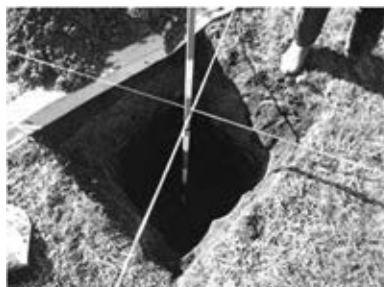
レーザー式積雪深測定装置の test モードで示されたポイントにビニールテープを十字に張って中心をとり、深さ100cm、縦・横70～80cmの穴を掘り、底面に厚さ10cmの砂利を敷いた(写真1)。砂利を足で踏みならした後、縦・横60cm、高さ20cmの枠組みを中心に置いた(写真2)。枠組みの外側と穴の壁は10cmくらい隙間をあけ、そこに砂利を敷き詰め枠組みが動かないようにした。枠組みの中心に加工した鉄筋をおき、セメントを枠組みのすり切りまで流し込んだ。雨露を防ぐためブルーシートをかけ乾燥を待った。

写真1.掘削の様子

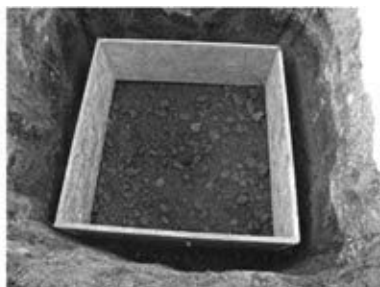
写真2.基盤用の型枠を設置

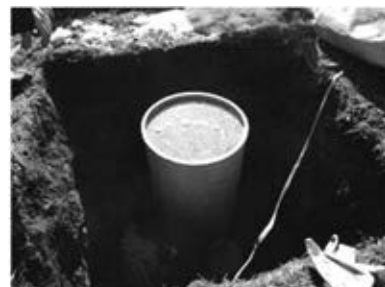
翌日、基盤が乾燥しているのを確認し、鉄筋を中心にして塩ビ管を置きセメントを塩ビ管の9割くらいまで流しこんだ(写真3)。ブルーシートをかけ乾燥を待った。

写真3.セメントを流し込む

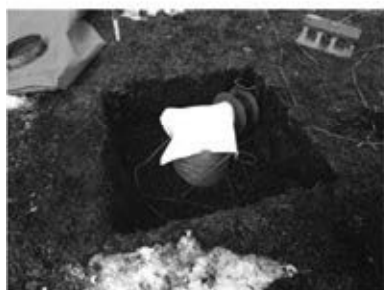
翌日、塩ビ管上部に溜まった水を排除しつつ乾燥させた。積雪レーザの反射率は白色が良いとされるため石膏を厚さ 5 センチほど流し込んだ。途中で石膏が少々足りなくなったので、砂利を混ぜて増量した。石膏は低温すぎると硬化しにくいいため、凍結防止用の熱線を巻き石膏の乾燥を待った(写真 4)。乾燥後、反射面の整形などの微調整を行って施工を終えた(写真 5,6)。

写真4.石膏を乾燥させる

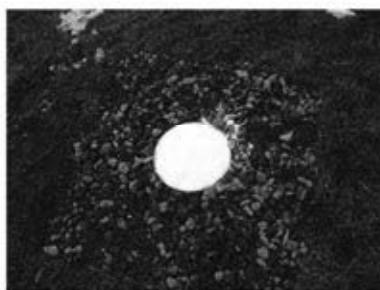
写真5.反射面の整形

また、雨による観測面の石膏の浸食が見受けられるため適時石膏を塗りなおす必要性があると思われる。

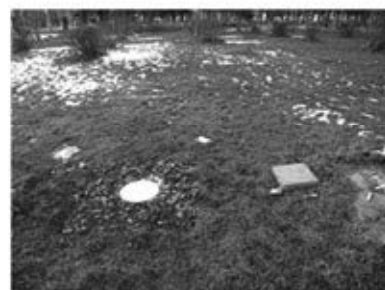
写真6.工事完了
