富山県砺波地域における  
自然災害と伝統的災害対応の再評価

博士學位論文

京都大学大学院農学研究科  
森林科学専攻環境デザイン学分野

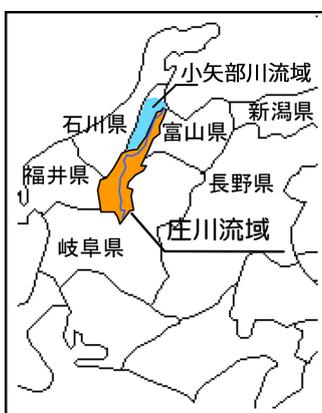
図 1-5 庄川流域と小矢部川流域の流域範囲（『庄川水系の流域及び河川の概要（案）』<sup>9)</sup>と『小矢部川水系の流域及び河川の概要（案）』<sup>10)</sup>より抜粋）

砺波地域は庄川流域と小矢部川流域の流域範囲（図 1-5）内に位置している。庄川流域の地形（図 1-6）は、飛騨高原北縁山地、中部丘陵山地を含む南部山地および砺波平野、射水平野からなっている。流域上流の山間部では深い溪谷がきざまれ、ところどころで崩壊地形がみられる。また、庄川やその支川沿いには小規模な河岸段丘が点在しており、この段丘を利用して五箇山、白川郷などの集落が展開している。庄川が平野部に出るのは砺波市庄川町青島のあたりで、地形的にはここを頂点とする広大な扇状地が広がる。庄川扇状地の標高は扇頂部において海拔約 100m で、扇端には三角州が広がり、その西端は小矢部川に侵食された段丘となる。河床勾配は、河口部は感潮区間でほぼ水平であるが、流域下流部では約 1/200、流域上・中流部では約 1/30～1/180 となっており、日本国内屈指の急流河川である<sup>9)</sup>。小矢部川流域の地形（図 1-7）は、上流部には大門山、猿ヶ山、大倉山などの 1,000m 級の山々がある。白山系の噴出岩で構成されているため、その地形は急峻で刀利ダム周辺を除き、平坦地はほとんどない。一方、中・下流部の東側には隣り合う庄川から流出した砂礫によって形成された広大な扇状地である砺波平野が形成されている。西側には 1,000m 以下の宝達丘陵と加賀山地があり、その丘陵地を小矢部川が侵食し、段丘を形成している<sup>10)</sup>。

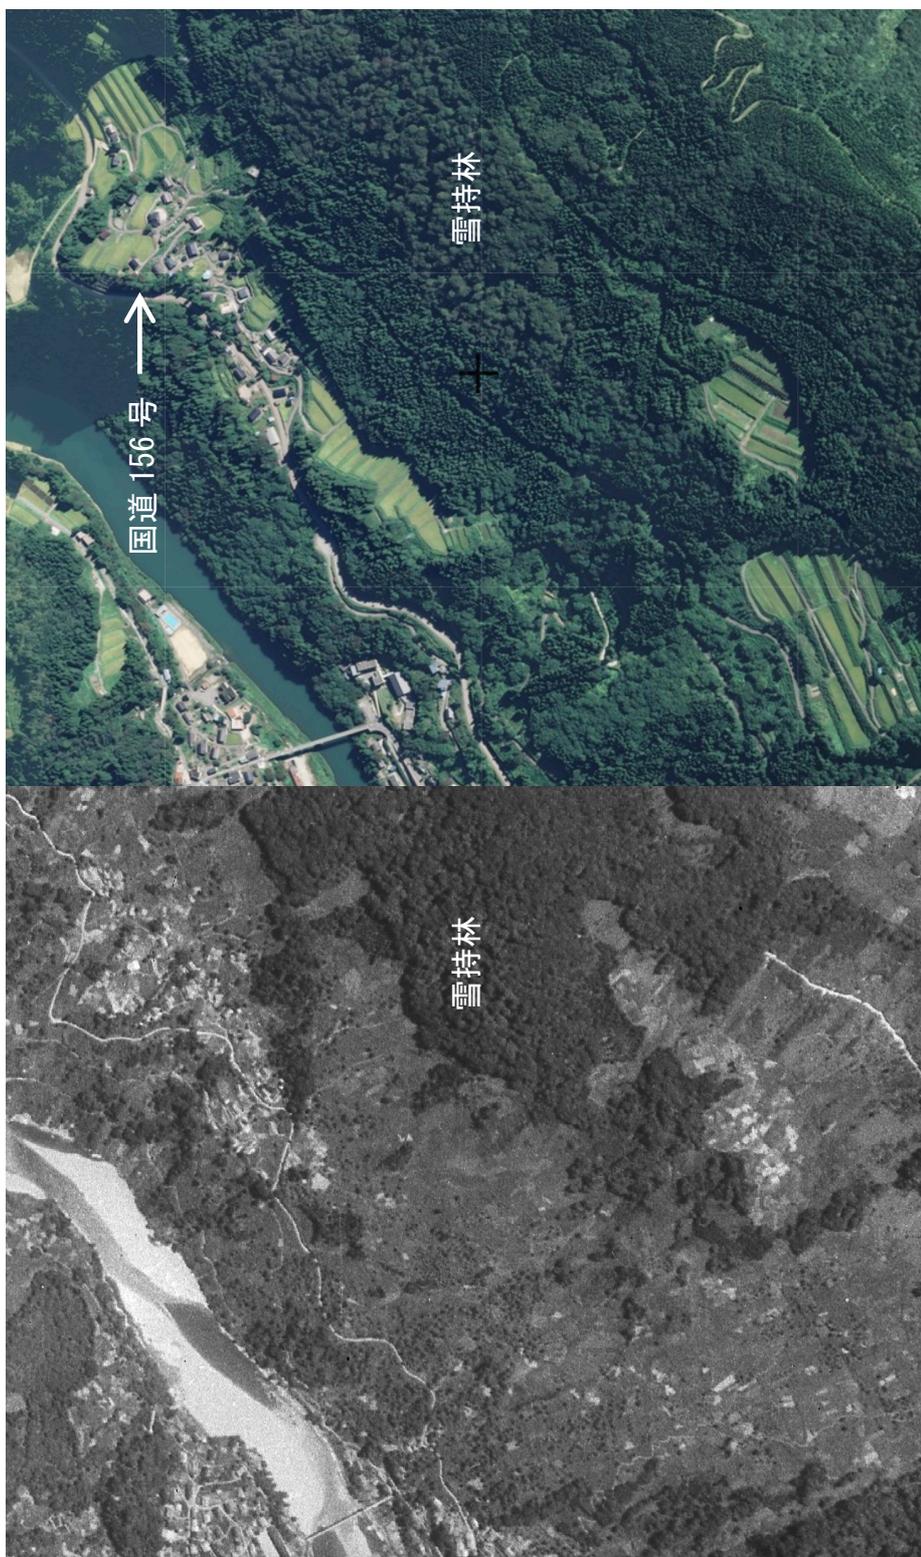
図1-8 砺波地域山間部籠渡集落周辺の1947年(左)と2020年(右)の空中写真  
(「地図・空中写真閲覧サービス」、「地理院地図」より引用)

五箇山集落での生活様式の変化に伴い、集落周辺の土地利用も大きく変わった。養蚕業の消失や和紙産業の縮小により、五箇山の各集落周辺にあった養蚕や和紙製造の原材料を栽培する桑畑・楮畑も大幅に減少した。また、1940年代になると戦争中の軍需物資として大量の木材が必要となり、森林は大量に伐採された。1947年の空中写真（図1-8左）をみると、集落背後の傾斜地に「雪持林」（なだれ防止林）が存在した。しかし、雪持林以外は伐採地となったため、樹冠が小さい若齢樹は存在するが、大規模の樹林地はほぼ消失し、集落と河川の間区域に樹木が点在するだけとなった。2021年の空中写真（図1-8右）をみると、広葉樹である「雪持林」はその姿を保ち、「雪持林」周辺の伐採地であった傾斜地には針葉樹林が多く存在した。集落と河川の間区域には広葉樹と針葉樹の混交林が存在していた。集落周辺や樹林地の中に大規模な水田が新たに開墾された。1947年には集落の近辺には迂曲した山道が存在したが、その山道が整備され、2021年には現在の国道156号となったことがわかった。

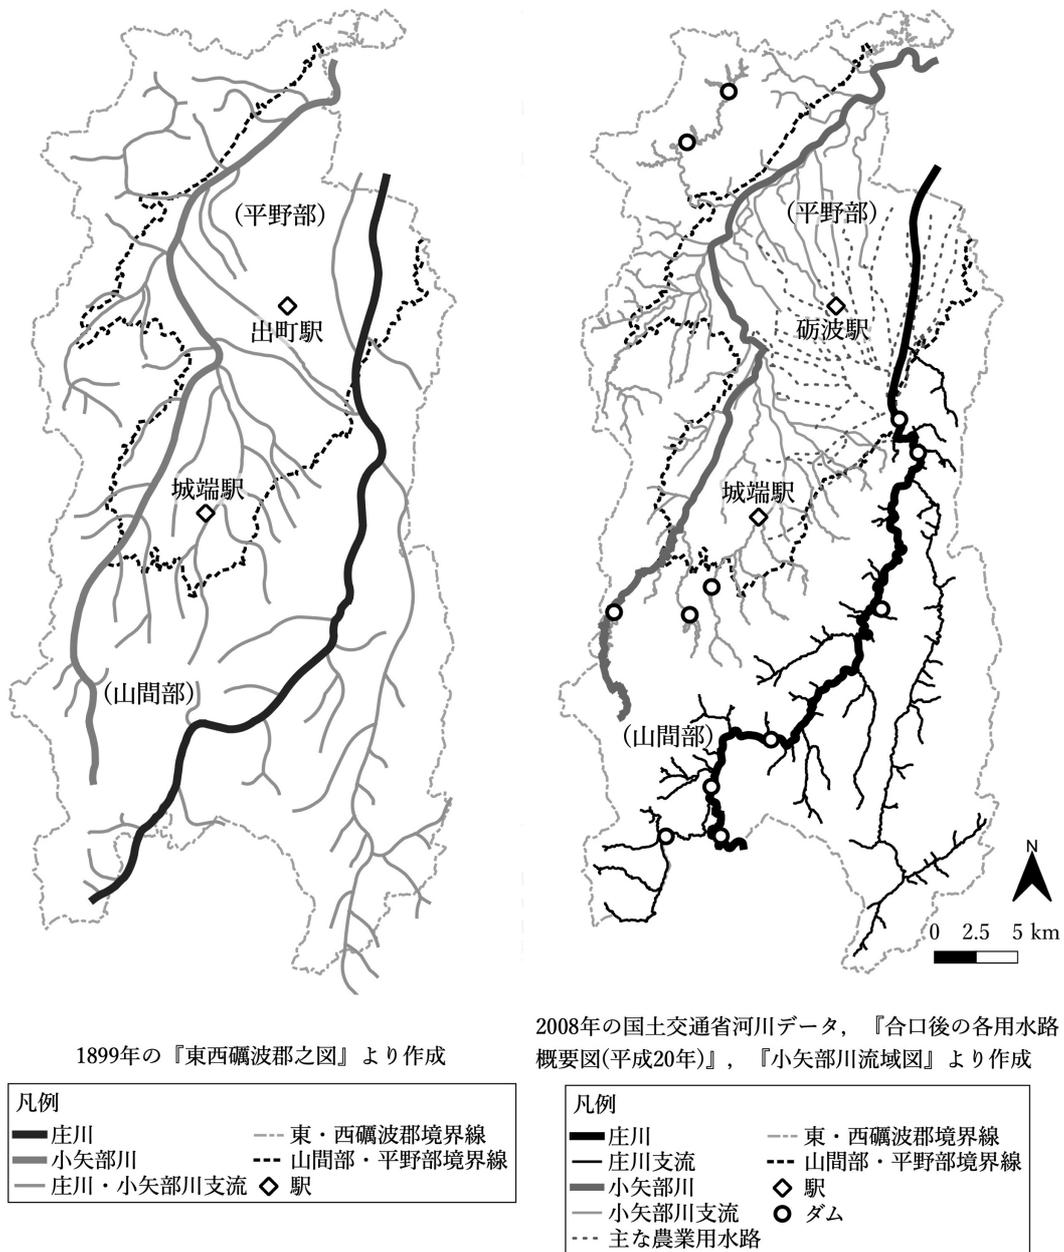
図1-10 1899(明治32)年(左)と2008(平成20)年(右)における  
礪波地域の庄川水系・小矢部川水系の分布

図1-10に1899年と2008年の庄川・小矢部川水系の分布を示した。この図は『越中礪波誌』<sup>4)</sup>に収録された「東西礪波郡之図」(1899年)および、国土交通省が提供している河川データ(2008年)、『庄川沿岸用水』<sup>33)</sup>の「合口後の各用水路概要図(平成20年)」、および『小矢部川下流左岸用水』<sup>34)</sup>の「小矢部川流域図」に基づき作成した。庄川と小矢部川の本流は砺波地域の南側の山間部から平野部に入り、それぞれが平野部の東西を流下していた。両川の支流と用水路は山間部・山麓部に広がっていた。平野部の上流部には、主に小矢部川の支流が分布していた。1899年は、両川の水系の完全分離を目的とする治水事業の推進以前であり、庄川の支流が平野部の中流部を貫流し、小矢部川に注ぐ状況が認められた。農業用水路は明治期の地図に示されていないが、その開削は藩政期まで遡れる。

一方、2008年の水系図をみると、庄川水系と小矢部川水系は完全に分離されている。山麓部である旧雄神村の庄川では、多数の農業用水路の取水口の合口が1943年に開設された。その結果、明治期の庄川支流河川の流路をベースに、圃場整備事業の整備が加わり、規則的な水路網が平野部全体を覆うことになった。

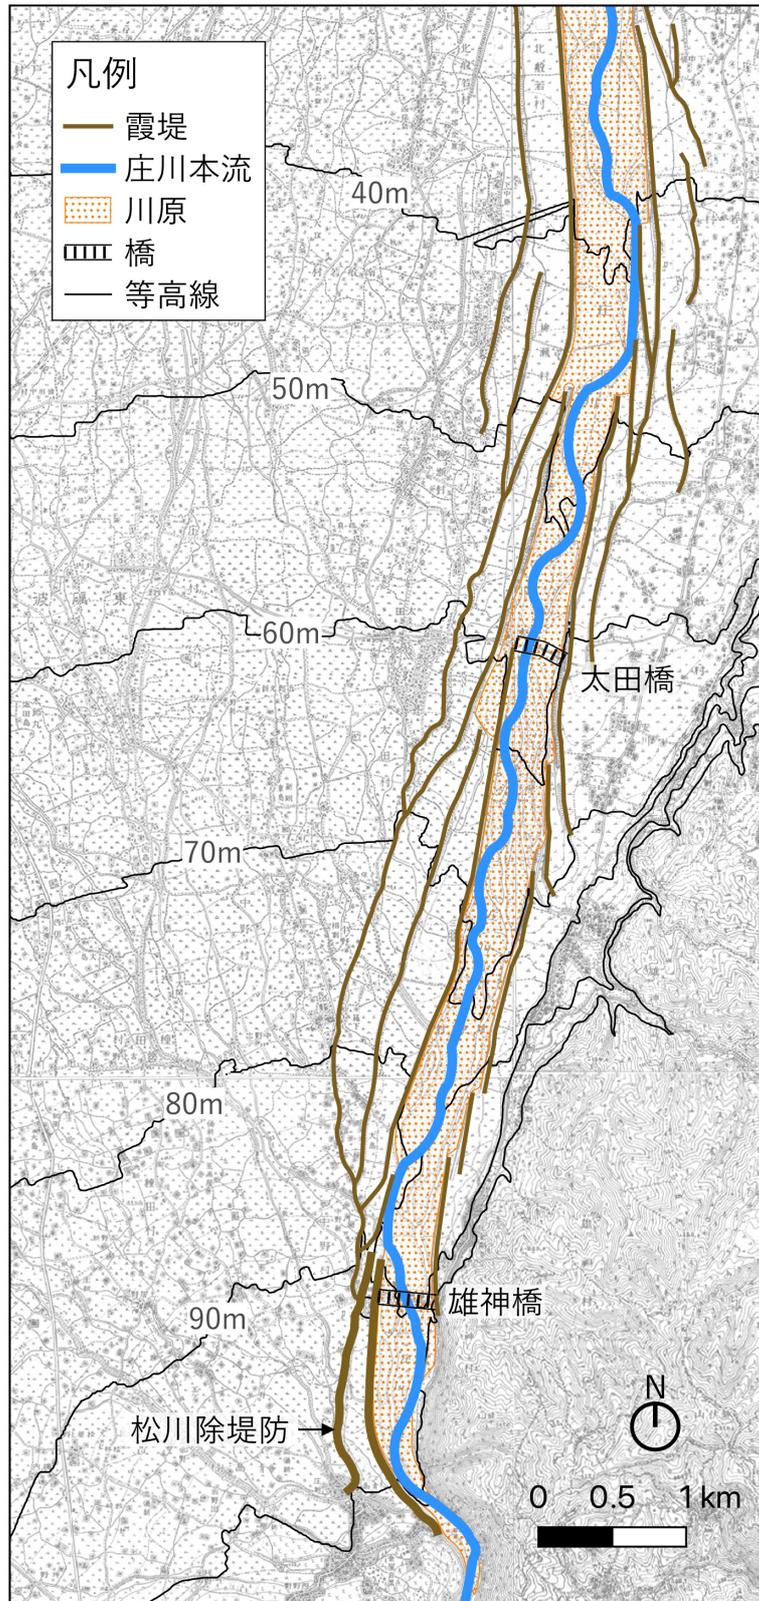
図1-11 明治後期の庄川における霞堤の位置  
(『砺波平野庄川流域の散村と伝統知・地域知』<sup>40)</sup>より引用)

図1-11に明治後期の庄川沿いに位置した霞堤の位置を示した。霞堤は一番堤が切れた場合、二番堤がこれを受けて下流で本川へ戻し、二番堤が切れた場合は三番堤がこれを受ける仕組みであった。また、本流の水位が上昇した場合は、二番堤、三番堤の下流から濁流を逆流させて堤内に湛水させることで、下流部の氾濫を弱める働きがあった。洪水によって二番堤、三番堤内に濁流が流れ込んで一時的に湛水するが、排水後水田に粘土やシルトが沈殿して表土として残るため、堤内の浅耕田にとっては、自然の客土供給となり、洪水の恵みとして利用された<sup>40)</sup>。霞堤の建設は徐々に下流地域に拡大していった<sup>40)</sup>。

霞堤は、洪水発生時の激流による堤防の決壊防止のため、藩政期から治水対策の一部として、庄川と小矢部川本流沿いに築造された<sup>38)</sup>。また、明治期に入ると庄川の改修計画が立てられ、霞堤の強化施工が推進された。二番堤、三番堤を配した霞堤も各所に築かれた<sup>40)</sup>。松並木の堤防である松川除は、庄川本流沿いの山間部と平野部の境界部分に位置した。しかし、1950年代以降に行われた河川改修、土地改良事業の推進により、霞堤の多くが消滅した<sup>38)</sup>。松川除の松は戦時中に伐られ、現在一部のみが残されている<sup>39)</sup>。

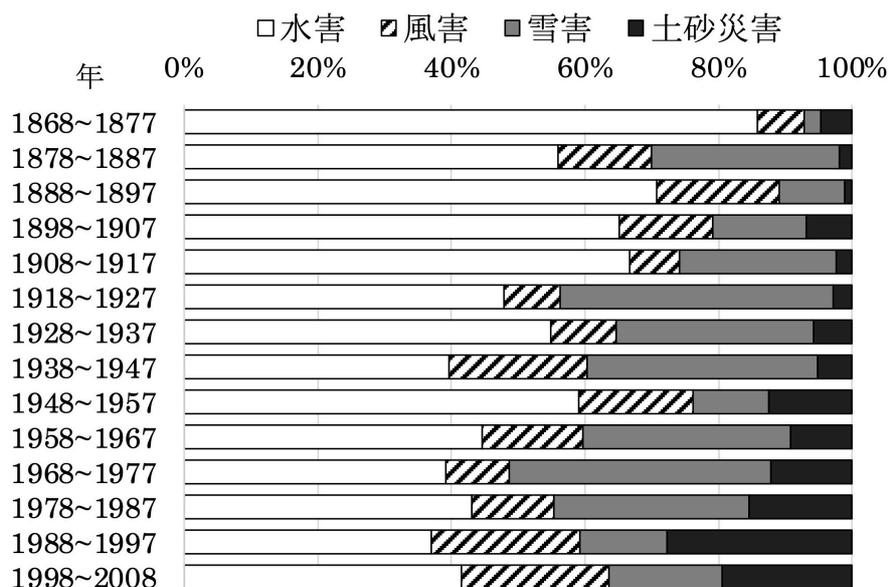
図2-3 1868～2008（明治元～平成20）年の砺波地域の自然災害別に見た発生頻度割合

図2-3に砺波地域における10年ごとの自然災害別の発生頻度の割合を示した。1868～1917年の50年間においては、水害が全災害の50%以上を占めており、最も高かったのは1868～1877年の86%であった。砺波地域ではこの時期には、水害への対処が最も大きな課題であったことが示された。しかし、1958年以降の割合は約40%に減少していた。風害および雪害の発生頻度の割合は、全期間で変動がみられたが、明らかな増減の傾向はなかった。土砂災害の発生割合は、発生頻度の変化と同様に、1948年以降の割合が急増した。さらに、1988～1997年には最高値の28%に達した。

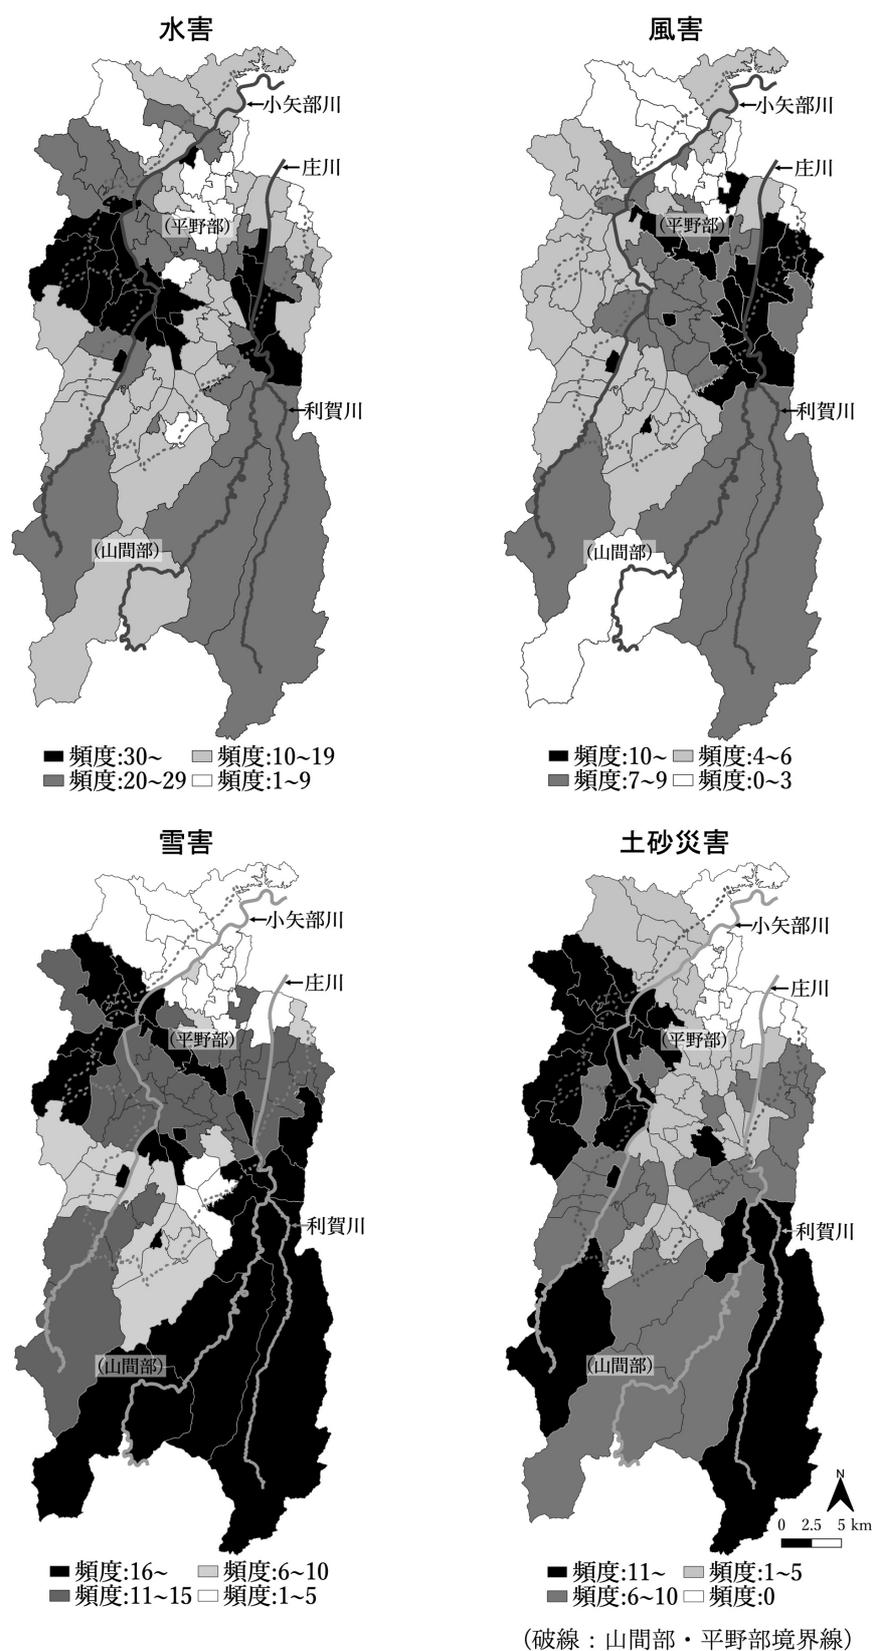
図2-4 砺波地域における町村（1919〔大正8〕年の行政単位）ごとの災害リスク（1868～2008〔明治元～平成20〕年の災害ごとの災害発生頻度）

全体的にみると、過去141年間に砺波地域で発生した自然災害は、下流部に位置する町村の災害発生頻度が少なく、災害リスクが低い結果となった。これらの町村は、小矢部川水系沿いに11町村あり、標高20m～502mの場所に存在した。そのうち、平野部の下流部に位置するのはN40大滝村やN39山王村、N36醍醐村、N37是戸村、N33小勢村、N29福田村、N31東五位村の7町村であった。それ以外には、山麓部に位置するN30国吉村、N32石堤村、N41西五位村の3町村、山間部のN42五位山村があった。庄川水系沿には3町村あり、標高20m～240mの場所に存在した。それらは、平野部のH37中田町とH39北般若村と、山麓部のH12般若村である。平野部の中流部分に位置する町村は、風害および雪害の災害リスクが高いことが示された。一方、山間部、および一部の山麓部の地域では、風害、雪害と土砂災害の災害リスクが高い結果となった。3種類以上の災害の発生頻度の合計が多く災害リスクが高い町村は、N5石動町やN9埴生村、N13北蟹谷村、H27福野町、N19福光町、H2中野村、N4若林村の7町村であり、標高25m～307mの場所に存在した。そのうち6町村は小矢部川水系沿いに位置し、山麓部に3町村、平野部に4町村があった。これらの町村は複数の災害が高頻度で発生し、複合的な災害リスクを有する地域と考えられた。その他の災害リスクが高い町村は、山間部のH33利賀村、山麓部のH23井波町とH15東山見村、平野部のH2中野村とH8太田村であった。これらの町村は、庄川水系沿いで、利賀村以外は庄川本流の山間部と平野部の境界に存在する扇頂部の地域であった。

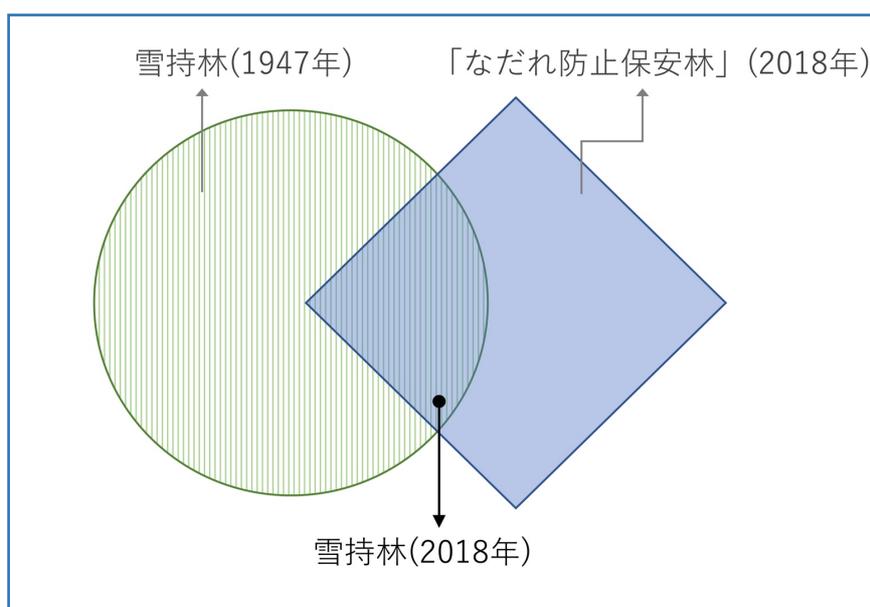
図3-1 雪持林（1947年）・雪持林（2018年）・  
「なだれ防止保安林」（2018年）の関係図

持林，に区分した。雪持林（1947年）は、「1987年概要調査」において、航空写真の判読と地域住民による認識に基づいて示された雪持林の範囲（「1987年概要調査」参加者への聞き取り調査において確認）である。また、2018年時点で「なだれ防止保安林」に指定されている範囲は、「なだれ防止保安林」（2018年）と表記した。図3-1に雪持林（1947年）、雪持林（2018年）および「なだれ防止保安林」（2018年）の関係性を示した。雪持林（1947年）は慣習的に守られてきた雪持林に由来するのに対して、「なだれ防止保安林」（2018年）は集落近辺だけでなく、道路やその他の公共インフラ保護のために指定されていた。集落保全のために設置され、慣習的に保護されてきた雪持林については、1947年以降の変化を検討するため、雪持林（2018年）を抽出し分析を行った。

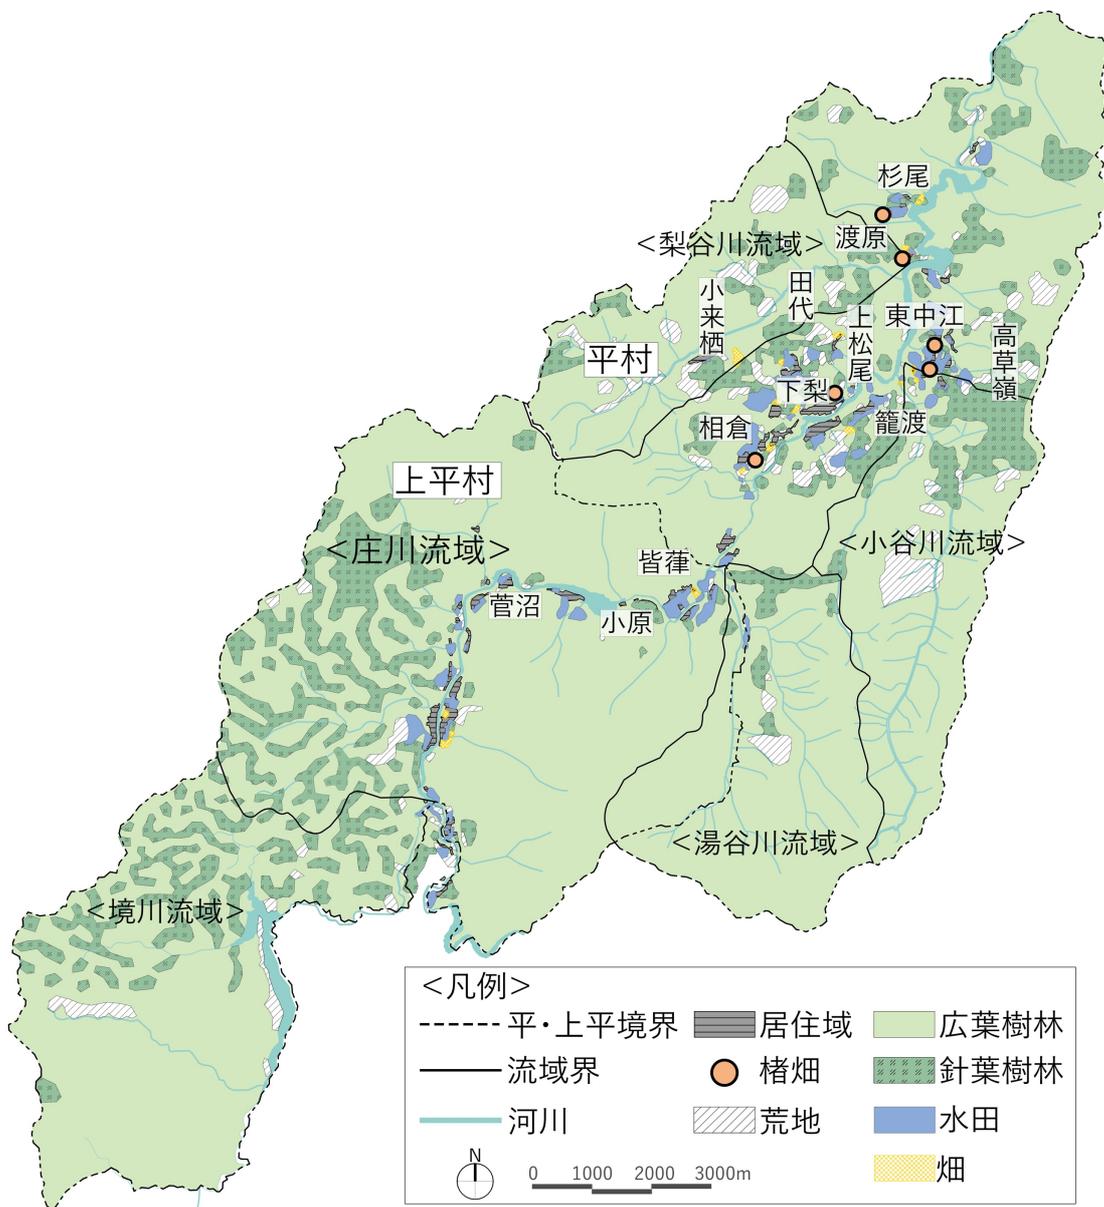
図3-3 2015（平成27）年の五箇山の土地利用

図3-3は2015年(平成期)の五箇山の土地利用を示したものである。集落の居住域の分布に大きな変化はなかった。明治期の土地利用と比べると、楮畑と桑畑の面積が大幅に減少し、居住域周辺に分布していた楮畑と桑畑の大半は水田や樹林地、荒地、畑になった。養蚕業は1950年代(昭和中期)まで盛んであったが、その後の養蚕業衰退に伴い、平成期には桑畑はほぼ消失した。2015年には楮畑は旧平村の「杉尾」,「渡原」,「東中江」,「高草嶺」,「下梨」の5集落に位置し、和紙産業を営んでいる「五箇山和紙の里」,「東中江和紙加工生産組合」,「農事組合法人五箇山和紙」の所有地であった。水田面積の増加は、1950年代以降に米自給を実現するために大規模な開墾が行われたことによる。また、生活の近代化や原材料の輸入の拡大に伴い、生糸と和紙の需要が減少し、原材料である桑、楮の需要が減少したことも重要な原因である。集落周辺と山岳部の針葉樹林の面積および、広葉樹林域内の荒地の面積は増加した。南側に位置する旧上平村の広葉樹林の大半は針広混交林となった。集落周辺の針葉樹林の拡大は、1950年代に本格化した植林活動が影響をおよぼしていると考えられる。

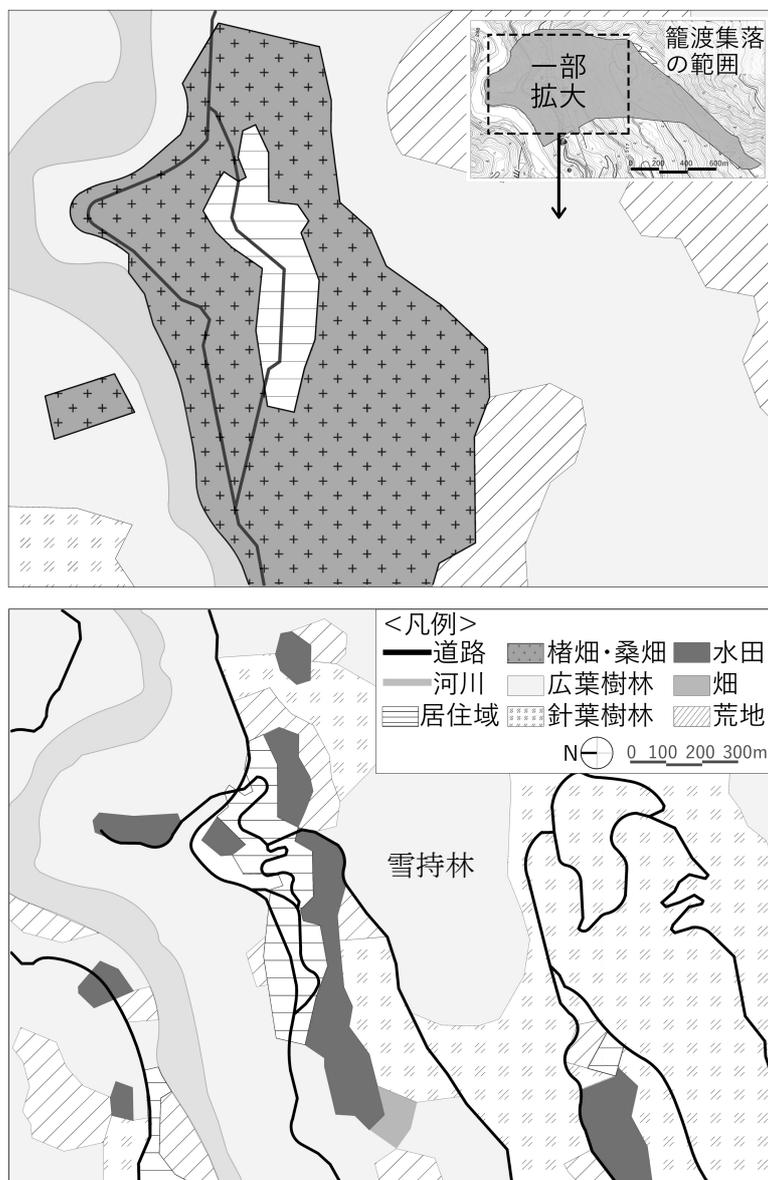
図3-4 1953（昭和28）年（上）と2015（平成27）年（下）の  
 籠渡集落周辺の土地利用

2015年の籠渡集落周辺の土地利用をみると、居住域周辺には多くの水田があり、その外側には荒地が存在していた。居住域の南側、標高が居住域より高い所には針葉樹林が分布していた。針葉樹林内には1953年にはなかった新たな道路が作られた。これは森林施業のための林道や作業道の開設によるものである。集落背後の傾斜が激しい所には広葉樹林が存在し、広葉樹林の周囲は針葉樹林に囲まれていた。この広葉樹林は雪持林であり、かつてから雪崩災害などへの備えとして、防災・減災の機能を果たしていた。また、居住域の北側の部分に存在した楮畑・桑畑は、現在その大半が広葉樹林へと姿を変え、一部は水田になっていた。楮畑・桑畑の消失に伴い、1953年の土地利用図に示した道路の一部も姿を消し、新たに水田へ続く道路が作られた。1953年の土地利用と比べ、2015年の籠渡集落の土地利用は細分化され、利用パターンが大きく変化した。広葉樹林のうち、雪持林のエリアは保たれていた。

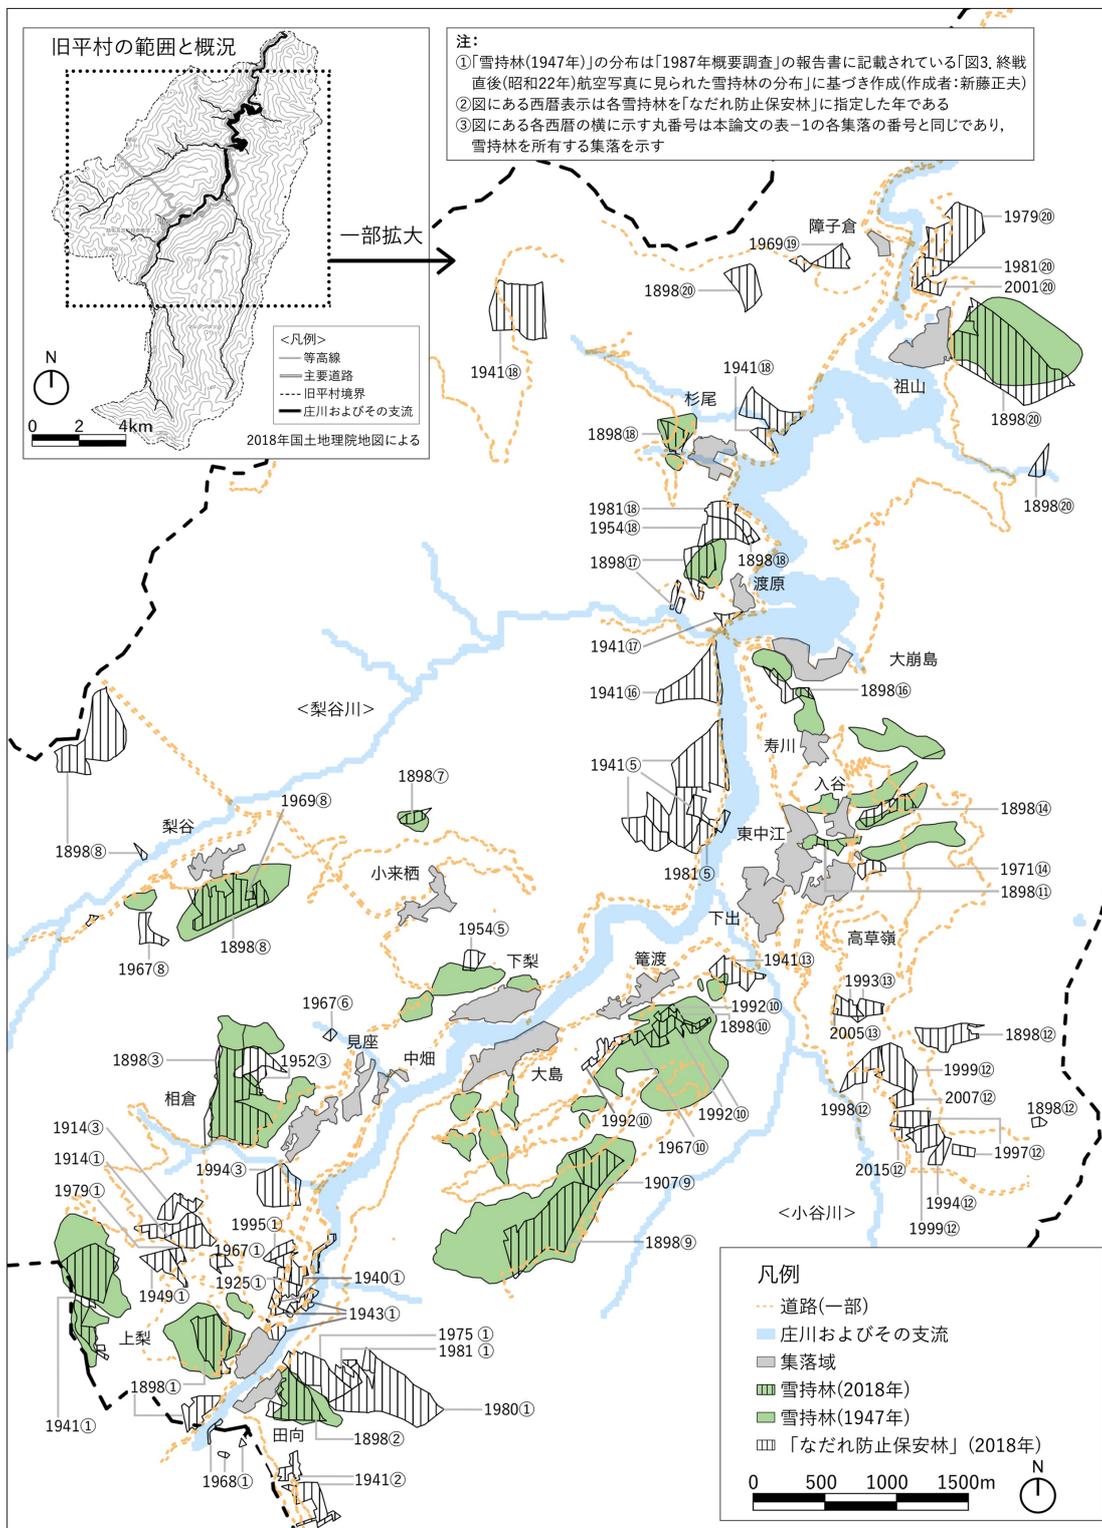
図3-5 旧平村における雪持林(1947年)・  
「なだれ防止保安林」(2018年)・雪持林(2018年)の分布

聞き取り調査によると、雪持林の箇所数や面積が減少した要因としては、戦後の伐採により荒廃した森林の復旧や高度経済成長期における木材需要の増大など、各時代の社会・経済的要請に応えるため、タテヤマスギを中心とする造林が推進されたことが挙げられる。また、食糧が不足した時代には、地域住民の生活を維持するために集落付近の雪持林の中で雪崩リスクが低い雪持林を畑にしたという。こうした、雪持林の範囲の縮小による雪崩リスク増加を軽減するため、「なだれ防止保安林」（2018年）として一部雪持林に雪崩防止柵を設置した集落もあった。

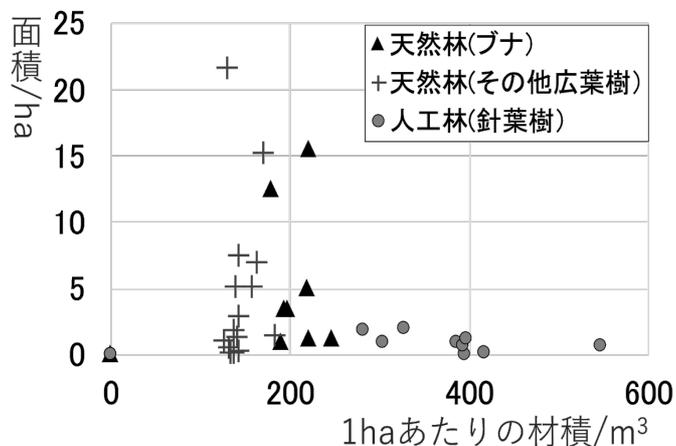
図3-10 旧平村における雪持林（2018年）の材積

図3-10には、2018年時点の各集落の雪持林（2018年）について、林種ごとに1haあたりの材積を示した。1haあたりの材積は、人工林（針葉樹）>天然林（ブナ）>天然林（その他広葉樹）となる傾向が見られた。人工林（針葉樹）の集落ごとの面積は小規模であるが、1haあたりの材積は280m<sup>3</sup>～420m<sup>3</sup>で最も高く、続いて天然林（ブナ）の1haあたりの材積が180m<sup>3</sup>～240m<sup>3</sup>となっていた。天然林（その他広葉樹）については、1haあたりの材積は130m<sup>3</sup>～180m<sup>3</sup>であった。

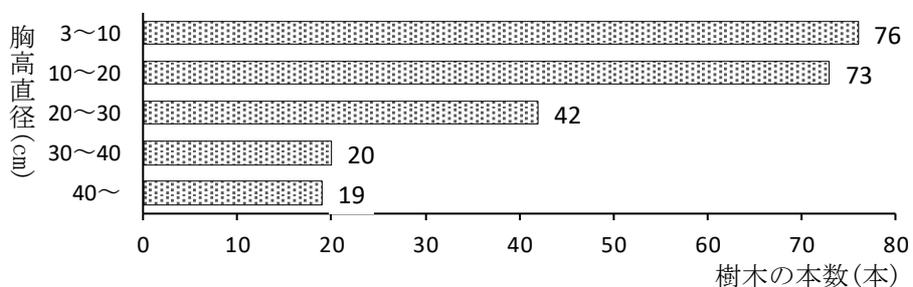
図4-2 S家屋敷林の胸高直径分布

S家の屋敷林の高木層と中低木層の植物相について詳細を分析した。屋敷林内に存在する高木層と中低木層、総計230本の樹木の胸高直径分布状況を図4-2に示した。胸高直径3~20cmの樹木が最も多く存在し、全樹木の約65%を占めていた。20~40cmの中径木は3~20cmの小径木と比べると少なく、全樹木の約27%を占めていた。敷地内は中径木と小径木を中心に構成されていたが、胸高直径40cm以上の大径木も19本(8%)存在した。

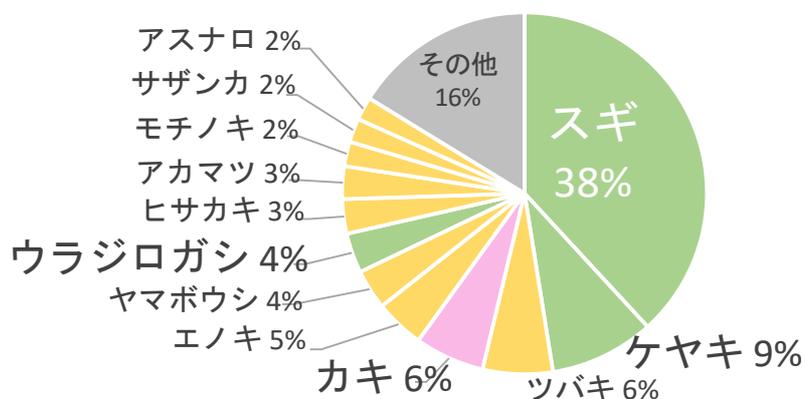
図4-3 S家屋敷林の樹種別優占度

S家の屋敷林内では46種の樹木が確認されたが、その樹種別優占度を図4-3に示した。スギが占める割合が最も高く、胸高断面積合計は32,290cm<sup>2</sup>であり、優占度は約38%であった。次いで、ケヤキの胸高断面積合計は7,856 cm<sup>2</sup>であり、優占度は約9%であった。ツバキ、エノキ、ヤマボウシ、ヒサカキ、アカマツ、モチノキ、サザンカ、アスナロが占める割合は他の庭木に比べると比較的高く、優占度はそれぞれ約2~6%であった。果樹の中ではカキが占める割合が比較的高く、その胸高断面積合計は5,231 cm<sup>2</sup>であり、優占度は約6%であった。ウラジロガシの胸高断面積合計は3,008 cm<sup>2</sup>であり、優占度は約4%であった。屋敷林内に存在するその他34種類の樹木が占める割合は合計で約16%であった。

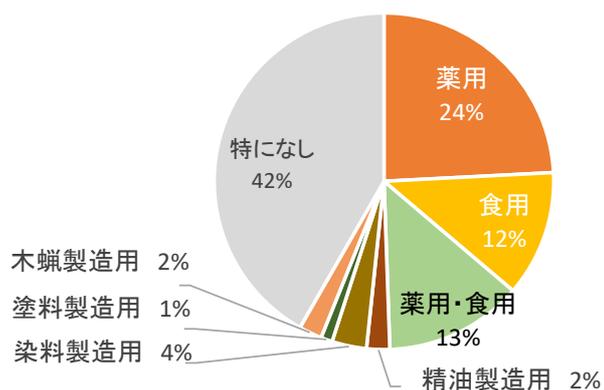
図4-5 S家屋敷林の林床植物の特徴

図4-5にS家の屋敷林に出現した植物の特徴を主な用途別で示した。林床に存在する植物の約58%は、薬用、食用、薬用・食用、精油、染料、塗料、木蠟などの用途がある有用植物であった。特に、林床植物の約半数は薬用、或いは食用植物であった。聞き取り調査の結果、ユキノシタは食用に利用され、オウレンやゲンノショウコ、ドクダミは薬草として利用されていた。また、イカリソウやエビネ、シュンラン、ナルコユリ、ヤブランなどは鑑賞植物として植栽されていた。

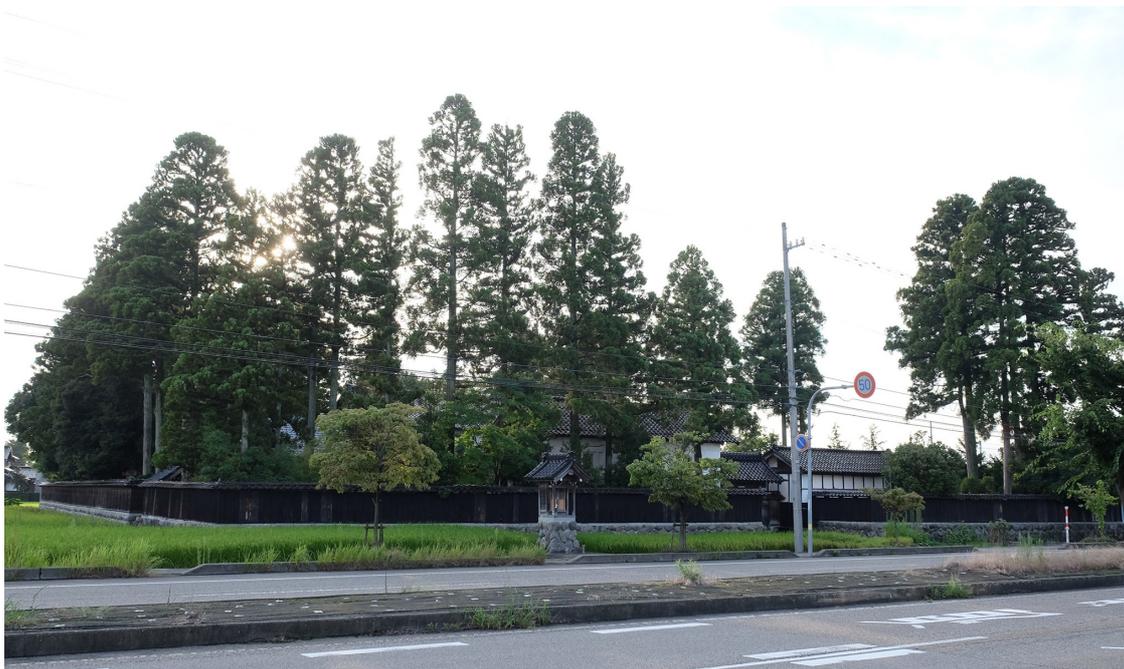
写真 4-6 従来型である OM 家の南東側の屋敷林の様子

写真4-6は従来型であるOM家の南東側の屋敷林の様子である。図4-8はOM家の屋敷林内の配置図である。スギは屋敷の南面から西面に多く存在し、東面では垣根に沿って分布していた。北面にもスギが多少存在している。聞き取り調査の結果によると、第二次世界大戦前まで、OM家の屋敷の北面には大量のスギが植えられていたが、戦時中に用材として供出したため、ほぼ伐採されていた。その後、昭和22年に50本のスギの苗を新しく植えたが、平成16年の台風23号の被害により、その内42本のスギが倒れ、現在の形態になった。砺波平野周辺の天然林内に多く見られる樹種であるウラジロガシは主に屋敷の南面に集中している。典型的な屋敷林の配置では西面と北面にタケ類が存在するケースが多いが、OM家の屋敷林では屋敷の東側の片隅にタケ類が植栽されていた。果樹であるウメやカキノキは主に屋敷の西面と東面に散在していた。アカマツとイロハモミジ、クロマツ、モチノキなどの庭木は南面から東面に多く分布していた。他の庭木・花木のイチイやサクラ類、モッコクなどは屋敷の周囲に散在していた。

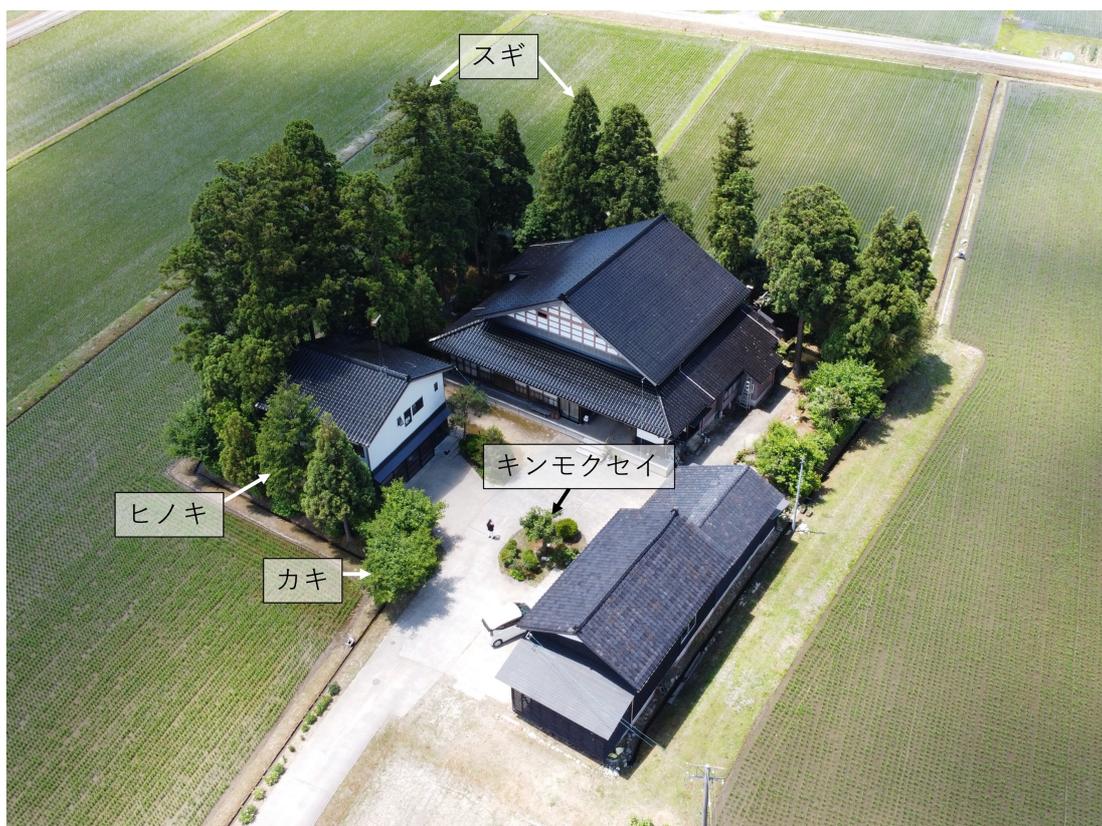
写真 4-7 従来型のスギが中心となる KD 家の南東側の屋敷林の様子

写真4-7は従来型のスギが中心となるKD家の南東側の屋敷林の様子である。図4-9はKD家の屋敷林内の配置図である。スギは屋敷の西面と南面、東面に多く分布し、北面には車庫や納屋などが建てられているため、樹木は存在しない。ウラジロガシは屋敷の南面に一本のみ存在していた。タケ類は屋敷の北西面に集中し、小規模の竹林の中には池があった。ウメ、カキノキ、クリ、ユズなどの果樹は南面と東面、北面の垣根に沿って少数散在していた。アカマツ、イロハモミジ、ゴヨウマツ、モチノキなどの庭木は南面から東面に多く分布していた。庭木・花木であるキンモクセイは入り口近くに植栽され、アカシアやサクラ類、サンゴジュ、ヒサカキなどの樹木は屋敷の西面と南面、東面に散在していた。

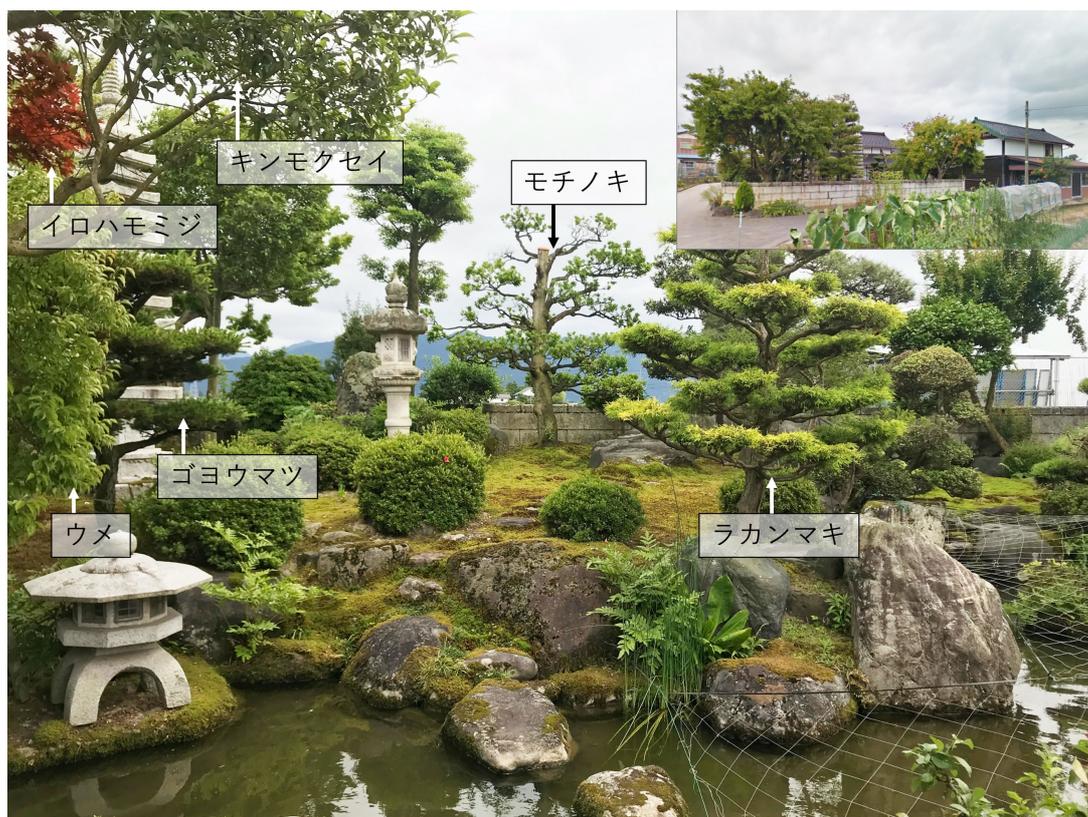
写真 4-9 庭園型である N0 家の南東側の屋敷林の様子

写真4-9は庭園型であるNO家の南東側の屋敷林の様子である。図4-11はNO家の屋敷林内の配置図である。屋敷の東面の入り口付近には庭園風の池が築造され、池の周囲は石で囲まれていた。NO家の屋敷林内にはスギやケヤキなどの従来の屋敷林の高木は存在しなかった。以前には高木は屋敷の南面に分布していたが、2004年の台風23号によってスギなどの高木が多く倒れた結果、現在の状態となった。ウメやカリン、ザクロ、ブルーベリーなどの果樹は屋敷の周囲に点在していた。庭木・花木であるヒイラギが多く存在し、主に屋敷の北面と南面に集中していた。また、アカマツやイロハモミジ、ゴヨウマツ、ヒバ、モチノキなどの庭木は主に入り口付近の池を囲むように分布した。他の庭木・花木のアセビやウツギ、サザンカ、ハナミズキ、ハナユズなどが屋敷の南面と、東面（池の周囲）、北面に散在していた。

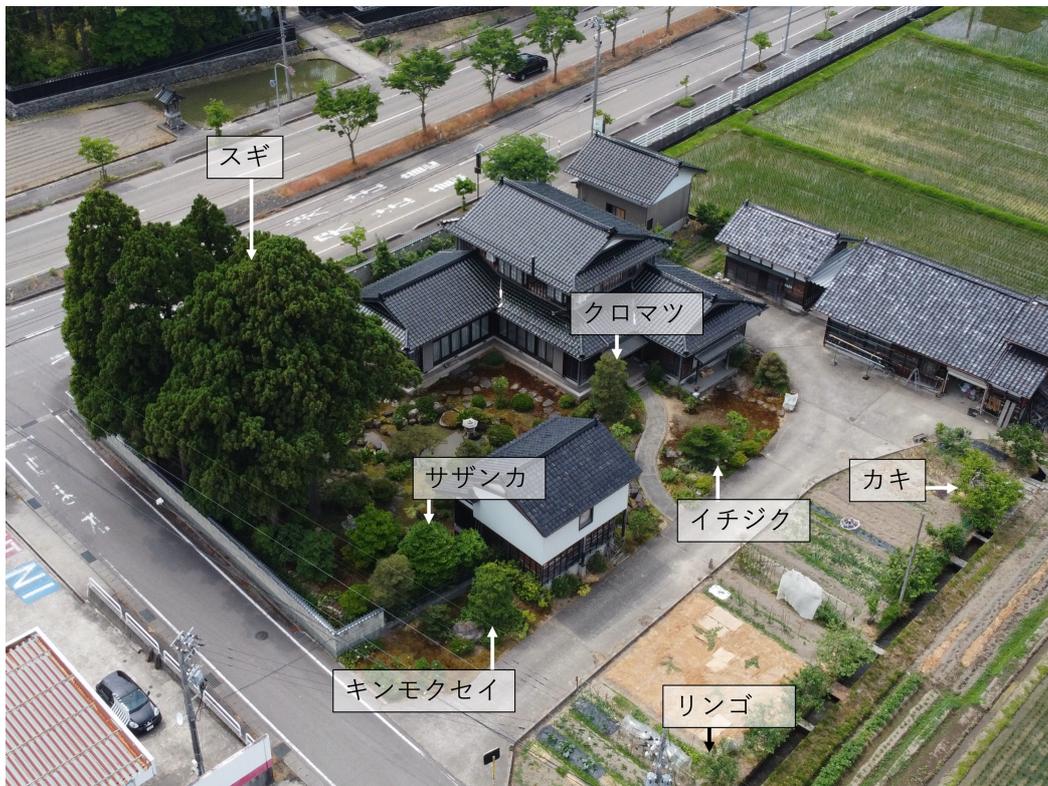
写真 4-10 中間型である NM 家の南東側の屋敷林の様子

写真4-10は中間型であるNM家の南東側の屋敷林の様子である。図4-12はNM家の屋敷林内の配置図である。敷地内の入り口付近にはいくつかの蔵や納屋が建設され、屋敷の東面には屋敷と蔵の間に庭園風の池が築造されている。スギは屋敷の南東面に多く集中し、ウラジロガシは敷地内に1本のみ存在した。果樹であるイチジクやウメ、カキノキ、リンゴ等は敷地内全域に散在していた。屋敷の最も東側に畑が1筆あり、その畑の東側の縁に沿って果樹が帯状に植えられていた。クロマツやイロハモミジ、ゴヨウマツ、モチノキなどの庭木は屋敷の南面から東面に散在していた。その他の庭木・花木であるイチイ、ウバメガシ、ツゲ、モッコクは屋敷の西面と南面、東面に散在していた。

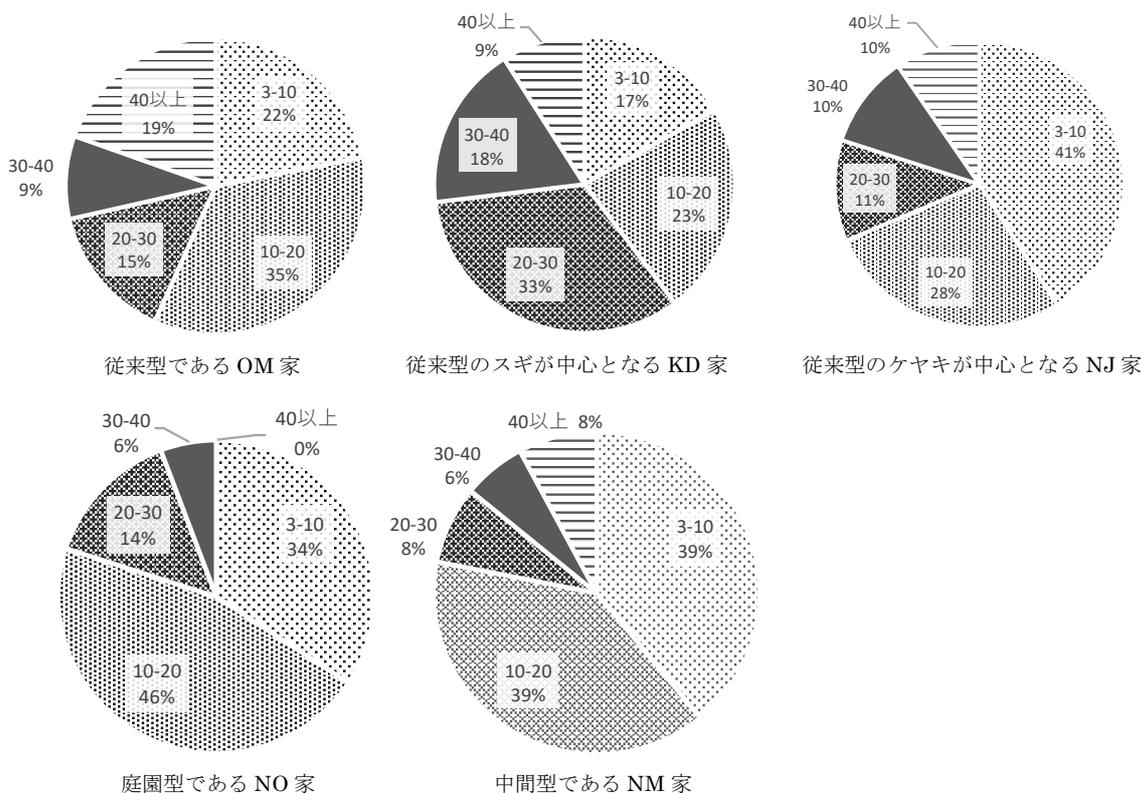
図4-14 3類型5つの屋敷林の胸高直径分布

中間型である NM 家の屋敷林の胸高直径分布をみると、あらゆる胸高直径階別の樹木が確認された。3cm～10cm と 10cm～20cm の胸高直径階別の樹木が多く存在し、2 つの直径階の樹木の割合はともに 39%であった。庭園型の NO 家の屋敷林と同様に敷地内では、中径木と小径木を中心に構成されていたが、40cm 以上の樹木が 8%の割合で存在した。

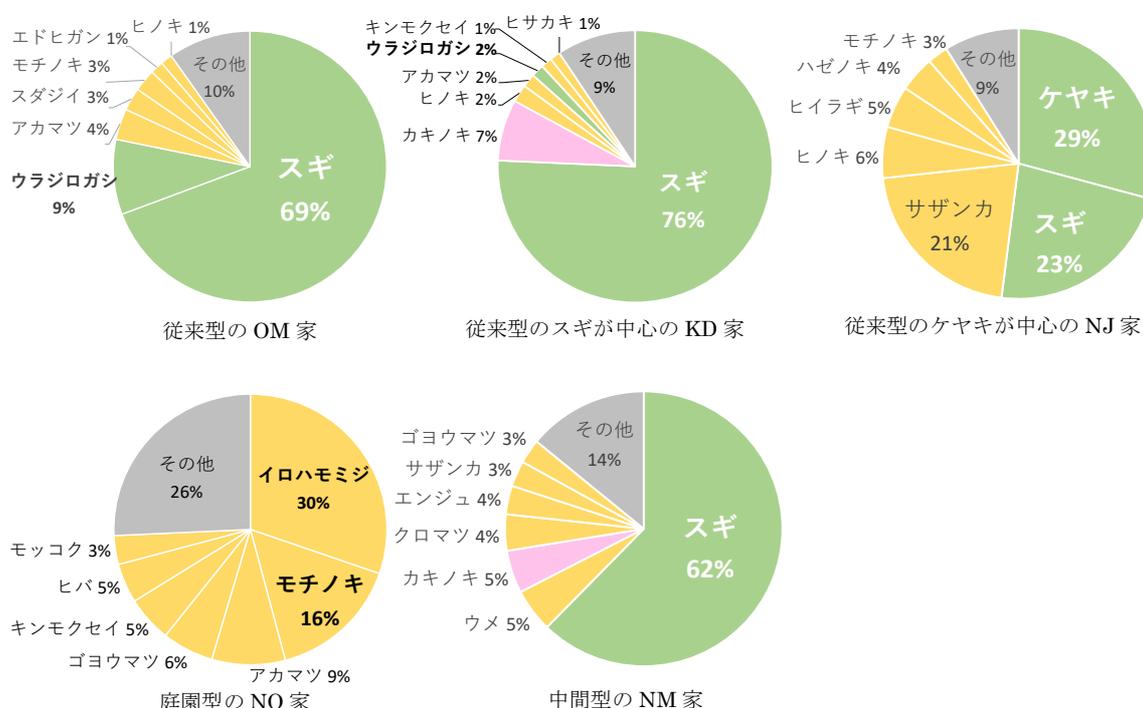
図4-15 3類型5つの屋敷林の樹種別優占度

五郎丸における調査対象地とした各屋敷林の林分構造を明らかにするため、各屋敷林内に存在する樹種の胸高断面積に基づく分析を行った。樹種ごとの胸高総断面積が大きい順に、1位から7位までの順位をつけ、各屋敷林内の樹種別優占度を算出した。同じ敷地内の8位以降の樹種はその他とした。図4-15に3類型5つの屋敷林の樹種別優占度を示した。

従来型である OM 家の屋敷林の樹種別優占度については、スギが占める割合が最も高く、胸高断面積合計は 95,434cm<sup>2</sup>、優占度は約 69%であった。次いで、天然林内に多く見られる樹種であるウラジログシが存在し、胸高断面積合計は 12,334cm<sup>2</sup>、優占度は約 9%であった。庭木であるアカマツとスダジイ、モチノキが占める割合は比較的低い状況であった。アカマツの胸高断面積合計は 5,083cm<sup>2</sup>、優占度は約 4%であった。スダジイの胸高断面積合計は 3,743cm<sup>2</sup>、モチノキの胸高断面積合計は 3,659cm<sup>2</sup>であり、優占度はそれぞれ約 3%であった。その他に、庭木・花木のエドヒガンやヒノキが存在し、
