トンガの噴火により四国沿岸で発生した漁船被害等に関する調査

【令和3年度 自然災害研究協議会突発災害調査報告】

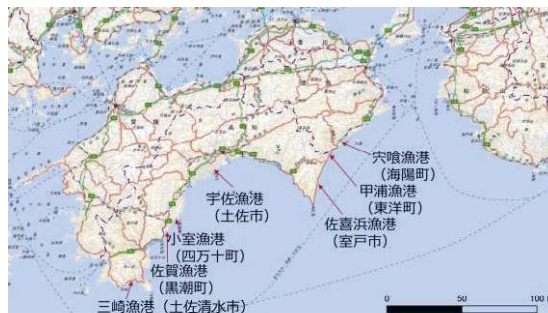
図-1 今回の調査対象地点

今事例に関して、漁船等の被害が発生して以降、8月末までに3回にわたり、現地調査を行った。今回調査を実施した漁港の位置を図-1に示す。初回の初動調査は、広島工業大学・田中1名のみで行い、1月29-30の2日間の日程で各漁港を訪問し、当時の状況につい

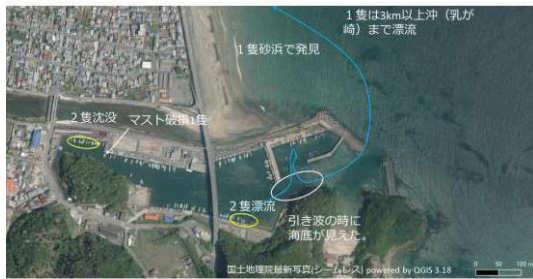
図-2 穴喰漁港の漁船被害の概要

徳島県穴喰漁港の概況を図-2に示す。住民が目撃した情報によれば、15日22:00頃は漁港内では大きな海面の揺れが見られなかったが、23:30頃には潮位変化が大きく、漁港内で渦を巻いていた。漁港の中は大きく揺れたものの、漁港のすぐ北に隣接する穴喰川は漁港で見られる静かであった。押し波と引き波の間隔が10分前後で繰り返され、これまで経験した地震による津波の時の海面の変化とは異なる。16日0:46頃に海陽町で防災無線での注意喚起放送(2回目)があり、1:00過ぎ頃に最大波が到達。引き潮の時間帯と重なったこともあり、開口部付近は橋の上から海底が見えるまで海面が下がり、漁港内の水が茶色く濁った。夜が明けても海面の揺れが続いていた。

穴喰漁港では、湾奥で漁船が2隻沈没し、1隻の船のマストが折れる被害が発生した。穴喰大橋の南東側の岸壁に停泊していた漁船2隻の係留ロープが切

れ、流失。1隻は近隣の砂浜で発見されたが、もう1隻が漁港から約3km北東側の乳の崎まで漂流した。1月末の調査において、解体前の漁船が1隻引き揚げられて静置されていた(写真-1)。

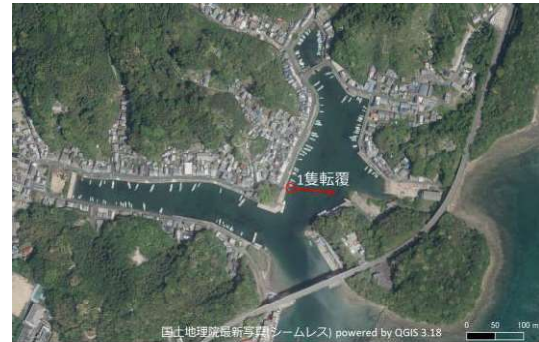
図-3 甲浦漁港での被害概要

甲浦漁港では、1隻の漁船転覆被害が確認されている。被災した漁船の停泊位置を図-3に示す。2又に分かれる分岐点付近の岸壁に槍付け係留されていた漁船が転覆し、対岸側付近に漂流している様子が翌朝上空を飛行したNHKの取材ヘリ(NHK, 2022)によって確認されている。当時目撃した漁協関係者によると、1月15日20時過ぎから少しずつ海面が揺れ始め、16日0:00過ぎると揺れが大きくなったと証言している。転覆した漁船が引き上げられていたが、他の船体などとの衝突や船体と海底面との摩擦による損傷は見られなかった。

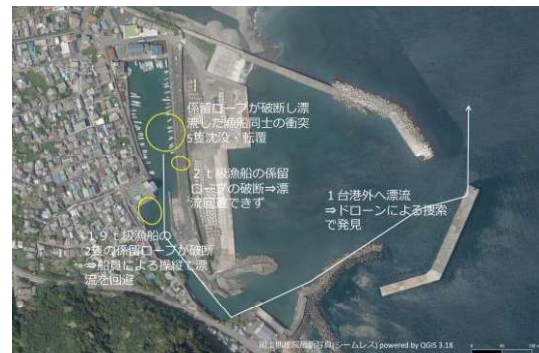
図-4 佐喜浜漁港の被害概況

佐喜浜漁港では、1カ所の漁港では最多となる8隻の漁船被害が発生した。漁港内の漁船の概況を図-4に、室戸市の対応と漁民の証言を時系列として整理した内容を表-1に示す。高知県沿岸に津波注意報が発表される前から、湾内の海面昇降と海水の流動に伴い、船のぶつかる音がしはじめ、津波注意報が

発表された直後の1月16日0:20～0:30頃にかけて、船が漂流し、他の漁船と衝突、転覆する様子が目撃されている。

室戸市佐喜浜漁港を対象領域とした結果を図-12に示す。図-12の上段に配置した粒子(トレーサー)が、押し波によって奥へと流動する際に、図-4に示している転覆被害が発生した区域や19t級の漁船が停泊していた区域などで渦が形成され、局所的に流速が大きくなる。図-12に見られる渦は漁港の最奥部には到達せず、粒子も初期位置付近で安定して存在する。最奥部では海面昇降が大きくとも、質量保存の法則の関係から水平の流速変化が相対的に小さくなり、係留ロープに加わる張力が弱い。一方、開口部付近や、渦形成域は、水平流速変化が大きく、係留ロープが破断する危険性が高いことが示唆される。張力に関する定量的な知見を得るために、今後更なる解析が求められる。

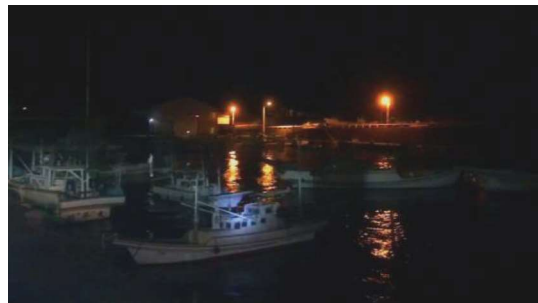
写真-2 漁港内で漂流する漁船(高知県漁連副会長植元氏提供)

写真-2、写真-3は現地漁民が撮影した動画からキャプチャしたものである。気象庁が1月15日19時3分に発表した津波予報の段階では、若干の海面変動が発生する可能性であったことから、漁港内では船首を岸壁に向けて係留する槍付け係留がされていた。写真-2では、一番手前の漁船は槍付け係留されたままであるものの、それ以外の3隻は、船首が岸壁側を向いていなかったり、岸壁から離れていたりしており、ロープの破断により漂流している様子が伺える。写真-3は、開口部側に停泊していた2t級の漁船（漁船A）のロープが破断し、押し波と共に漁港奥側へと漂流し、船首が小型の漁船Bの左舷後方に衝突する瞬間である。漁船Bの船体が右側に転倒し始めている様子が伺える。漁港内で転覆・沈没で発見された5隻の漁船は、構内奥の中央付近に集中していた（例えば写真-4）。明け方になり、漁船が1隻沖に漂流し

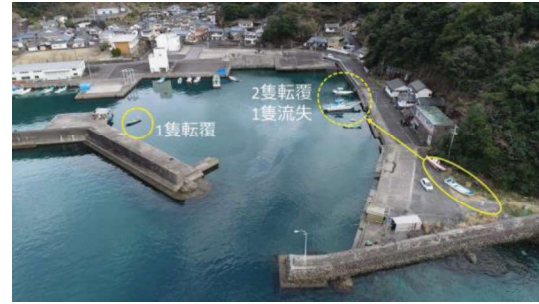
図-6：小室漁港で被災した船舶の位置（著者撮影）

小室漁港では、4隻の漁船が転覆、うち1隻が港外の砂浜に流失する被害が発生した。停泊位置は図-6に示す通り、開口部寄りの岸壁に槍付け係留により停泊していた。漁港のすぐ北側に河口を有する後川から、興津海岸の砂浜維持のため設置されたと見られる導流堤が南側に伸びている(図-7)。当時の状況を目撃した漁民の話によれば、引き波の際の川からの水が漁港内に回り込んで渦ができたとのことである。渦が引き波時の水の流入によるか押し波の進入によるものかについては、遡上距離、潮汐位相、周期などの影響を受けることが予想されることから、これらのパラメータを条件とした数値実験を行い検証する必要がある。

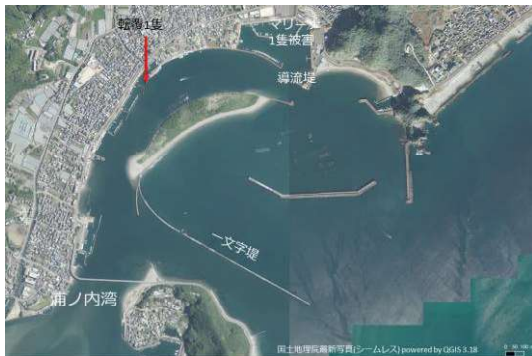
図-5 宇佐漁港周辺の概要

宇佐漁港では2隻の船舶被害が発生したが、うち1隻はマリーナに停泊中の小型船、もう一隻が漁港の3箇所の船溜まりのうち、中央の船溜まりの開口部付近に停泊していた漁船である。

宇佐漁港は前面に位置する沿岸州の東西両端から導流堤や一文字堤が設置されており、外海からの長波が両側から進入する構造となっている(図-5)-。一文字堤の南側は浦ノ内湾と接続しており、浦ノ内湾の反射波の一部が漁港側に進入しうる。そのため、波の増幅については、他の被害が発生した漁港と比べて複雑な条件を有しているものと見られる。

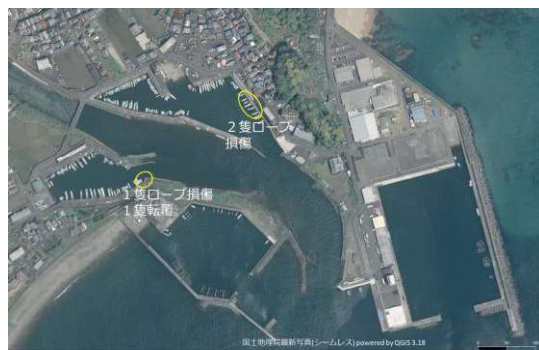
図-8 佐賀漁港における被害箇所

佐賀漁港では、伊与木川の河口兩岸の船溜まりでロープ損傷に伴う船内への浸水や転覆により計4隻が被害を受けた(図-8)。兩岸の船溜まりの開口部側で波の進入を直接的に受けやすく流速の大きい位置と見られる。被災した船が停泊した船溜まりの外側にも左右1カ所ずつ船溜まりがあるが、船舶への被害が報告されていない。

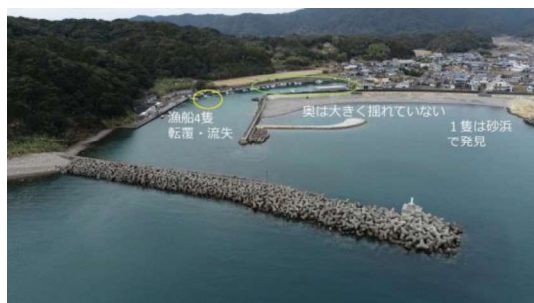
図-9 三崎漁港における被害概要

三崎漁港では構内中央部に係留していた漁船4隻が転覆・流失する被害が発生した。構内で転覆した状態で発見されたのが1隻、残り3隻のうち2隻は東隣の砂浜で転覆した状態で発見され、1隻は東隣の湾ま

で流された。漁民の証言によれば、最大波到達時に被災した漁船が停泊していた右岸（西側）の堤防の天端をわずかに超え、堤防から1~2m程度の範囲で数cm程度冠水したとされる。漁港の奥は水深が比較的浅く海面の揺れは奥まで届いていないということであった。三崎漁港は、2011年東北地方太平洋沖地震などにおいて、漁港全体が干上がるまで水が退き、漁船が全部転覆する被害が発生したことがある。

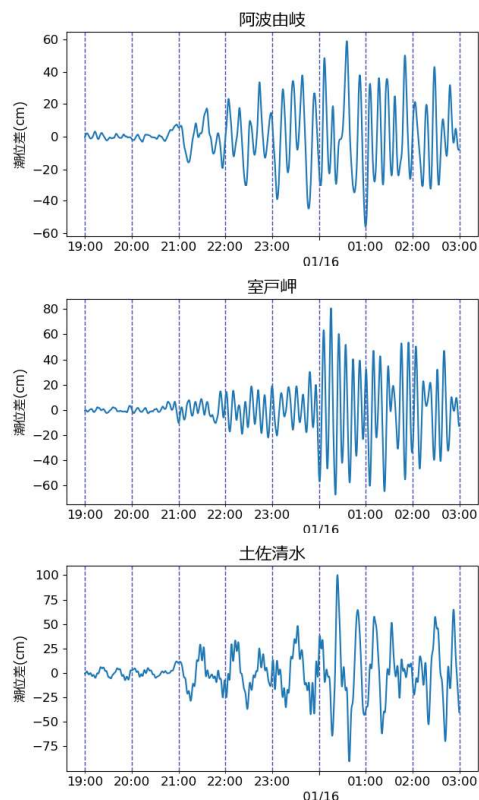
前節で述べた被害状況の全般的な特徴について、潮位観測結果と強制潮位を湾外から与えた湾水振動に関する数値解析の結果と照合しながら述べる。図-10は気象庁験潮所の阿波由岐（徳島県）、室戸岬・土佐清水の毎15秒潮位観測データより、2分~200分のバンドパスフィルターを用いて抽出した潮位偏差成分の時系列である。第1波と見られる潮位変化が1月15日20時40分から20時50分の間に第1波の到達による潮位上昇が観測されており、3地点いずれにおいても1月16日0時から1時の間に最大波高に到達している。連続ウェーブレット解析により、卓越周期の時間変化を解析すると、1月16日0時から3時の時間帯において、阿波由岐で10~16分、室戸岬で8~12分、土佐清水で20~25分の周期帯にピークが見られている。ただし、土佐清水においては、1月16日0時付近に10分前後のピークも現れている。今事例で10分前後の短い周期で押し波引き波が繰り返されたという証言と大きく矛盾していないことが潮位観測結果から示唆される。

図-10 四国太平洋岸の気象庁験潮所(阿波由岐・室戸岬・土佐清水)で観測された潮位偏差成分

(3) 漁港内で波が大きくなり、船の衝突音が聞こえるようになった時間帯がおおむね2022年1月16日0時~1時の間であり、四国沿岸の験潮所の観測データから解析される最大波の発生時間帯と一致する。

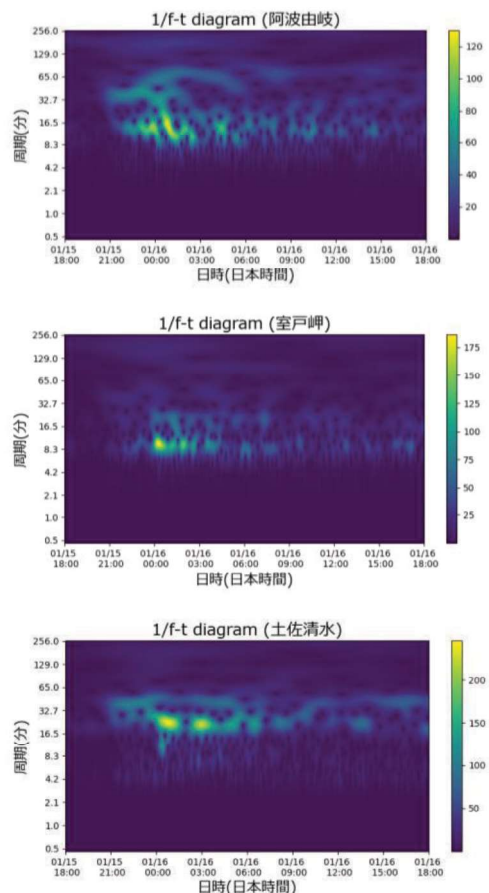
図-11 図-10と同じ験潮所のwaveletスペクトル

(4) 漁民の証言の中の10分前後の漁港内の押し波引き波の成分は、験潮所の潮位観測データからも抽出されており、同周期帯の波が少なくとも四国の太平洋側沿岸に様に到達した可能性が示唆される。

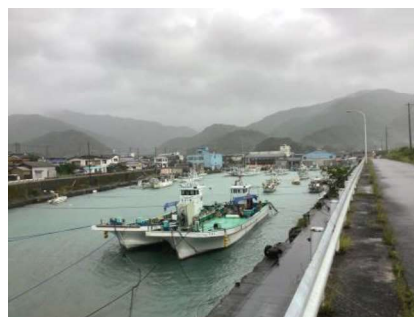
写真-5 台風接近時の漁船係留の様子(高知県漁連副会長植元氏提供)

今回の漁船等の被害に関する他の特徴として、係留方法が挙げられる。1月15日19時3分の気象庁発表の津波情報で若干の海面変動の可能性の発表を受けて、波高の予想が出ないほど微小な波が到達すると解釈し、通常の槍付け係留のままであった。このことが、船体に対してロールやヨーが加わり転覆したり、ローブ破断の一因となったりした可能性が考えられる。台風接近時に高潮・高波対策として、船首を港軸湾口方向に向けて係留する対応がとられる場合がある(写真-5)。遠地津波に関する情報を受けて、数時間のリードタイムの間にこの方法で係留を行うことで、今回の転覆等の被害を低減することが可能と見られる。

(2) 今回被害が確認された漁港においては、津波予報での若干の海面変動の予想を受け、係留方法を通常時の槍付け係留のままであった。高潮対策と同様、船首を湾軸方向湾口側に向け、漁港最奥部に係留していたら転覆被害を軽減できた可能性がある。今事例のように、予想波高の発表が困難な場合について、1mを超える海面昇降に備えた船舶係留の対応の呼びかけを行うことが求められる。

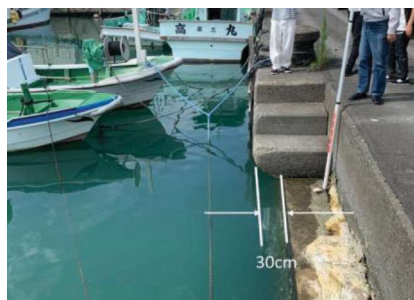
漁港内の岸壁では、消波対策のために、上部ブロックを数10cm突き出し、下部に空洞を設ける構造を取り入れている所もある。例えば、佐喜浜漁港では、写真-5のように、岸壁上部は下部に対して30cm突き出している。槍付け係留の場合、潮位が急激に低下すると、船首が岸側に引き寄せられる。船首の一部が下部空洞に潜り込み、そこから潮位が急上昇すると船首が空洞に潜り込んだまま上部ブロックに押しつけられた状態となり、船体バランスが崩れて転覆する可能性があるのではないかと、現地の漁民から指摘があった。実際にそのような現象が起こる可能性があるかどうか不明であり、水槽模型実験等による検証が必要である。

写真-6 佐喜浜漁港の岸壁上部ブロックの突き出し

(5) 岸壁下部空洞への船首の潜り込みが、転覆の一因となりうるかは不明であり、模型実験等での検証が必要である。
