2021年Cyclone Serojaによる東ティモールの豪雨災害について

2021年4月4日にサイクロン・Serojaが東ティモール襲来し、甚大な氾濫被害、土砂災害が生じた。現地の東ティモール大学スタッフと協力をしてリモート調査を行った。また人工衛星画像を用いて、斜面崩壊位置の把握を行った。本稿ではその結果を示したものである。

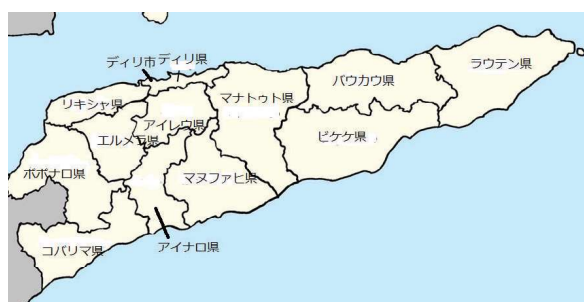
図2 東ティモールの行政区

図2に東ティモールの行政区を示す。表1では41名であるが行方不明者を含めて死者42名である。デシリ県で22名、アイレウ県で2名、アイナロ県で10名、マナトゥト県で5名、ビケケ県で3名となっている。多くは土砂災害による被災者であった。

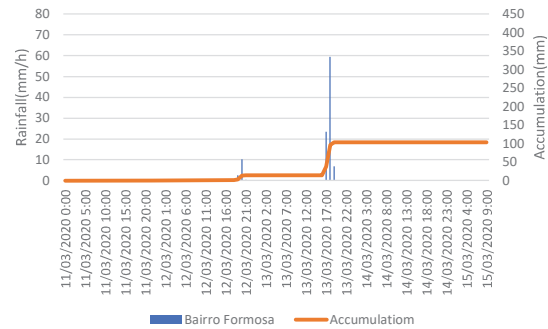
図6 光学衛星画像による氾濫箇所

ディリでは前年の2020年3月にも雨季による豪雨災害が発生し、市内各地で浸水が発生した。その時に雨量を示したのが図6である。期間的に図5と比較できるように105時間（2021年3月11日0:00～2021年3月15日9:00）の降雨量を示している。表1から分かるように東ティモールの豪雨災害は台風性よりも非台風性（熱帯収束帯に起因する降雨）の豪雨が多い。3月13日18:00が降雨のピークとなり、Beto Lesteで27.4mm/h、Bairro Formosaで59.4mm/hとなった。継続時間は3時間程度であり、この期間の累積雨量はBeto Lesteで46.8mm/h、Bairro Formosaで103.4mm/hであった。今回の台風性豪雨は東ティモールにおいて、多量の降水量をもたらしたことが分かる。

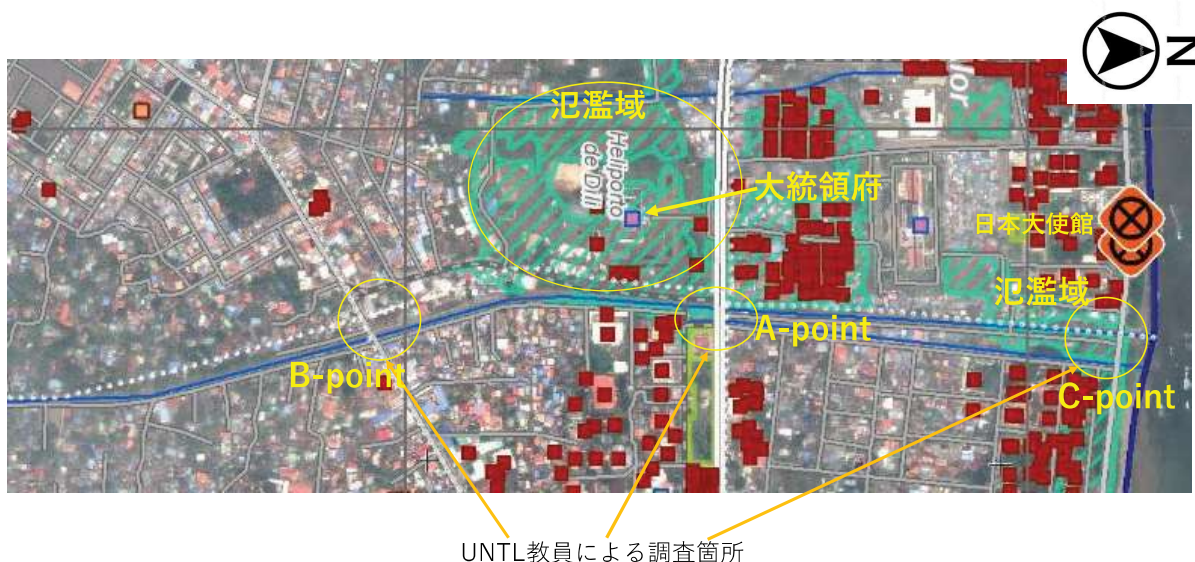
図8 Maolo川周辺の拡大図

図8にMaolo川周辺の拡大図を示す。Maolo川の氾濫は図7における氾濫域AとBの原因となっている。Maolo川の左岸側には大統領府があり、河口付近の左岸側に日本大使館がある。図8中のA-, B-, C-pointは東ティモール大学教員が調査した箇所である。A-point近傍の写真写真1に示す。撮影日は現地時間で2021年4月8日である。以降キャプションの撮影日は現地時間である。また年は省略する。河床と橋桁の間隔は狭いことが確認できる。橋が洪水流の流下

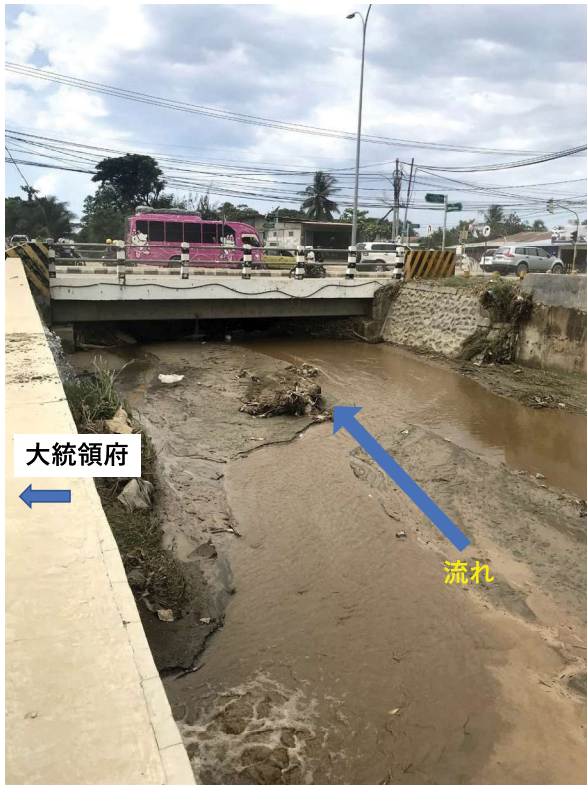
写真1 氾濫域AのA-point (4月8日撮影)

を阻害してバックウォーターが発生し、それに起因して越水が発生し右岸側および左岸側に氾濫していたものと考えられる。

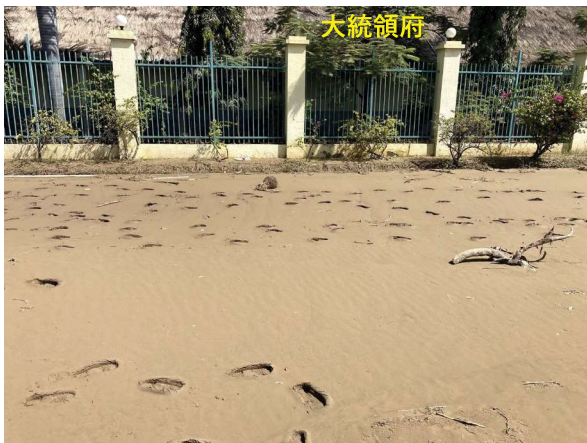
写真2 大統領府前の通りの状況 (4月7日撮影)

写真2は橋につながる通りに面している大統領府前の写真である。Maolo川からの氾濫水によって運ばれてきた泥が幅広く堆積していることがわかる。

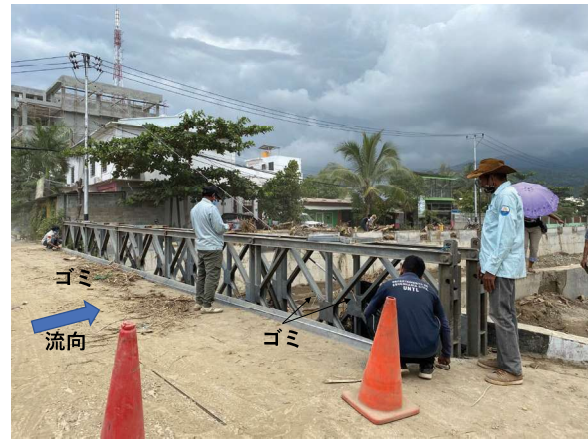
写真1の橋から46m程度上流側にある橋の様子を写真3に示す。トラス状の欄干を持つ長さ13m程度の橋である。流木ゴミが橋上・下流側や欄干に引っかかっており洪水は橋の上を流れて行ったことが示唆される。

写真3 氾濫域AのB-point (4月8日撮影)

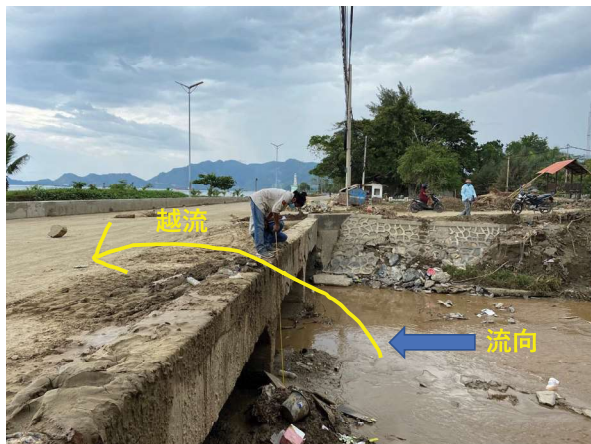
写真4 氾濫域AのC-point (4月8日撮影)

C-point近傍の様子を写真4に示す。河口の傍の通り

に架かっている橋である。この橋も橋桁と河床の高さが低く、通水障害が大きいものと思われる。左岸側の護岸が破壊されており大きな被害が生じた。洪水は橋を乗り越えて、さらに道路に沿って左右に流れていったものと考えられる。図7に示している氾濫域Bの発生要因と考えられる。

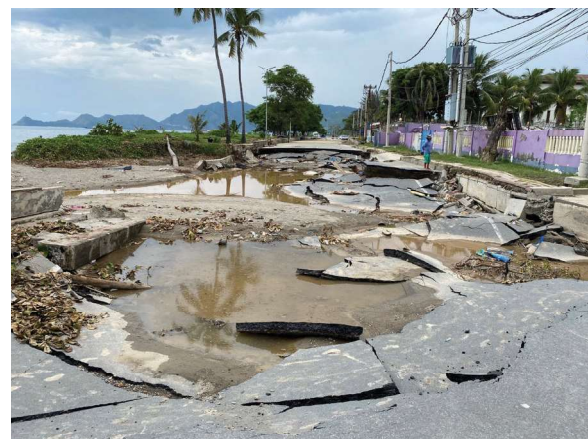
写真5 日本大使館前の道路陥没 (4月8日撮影)

この道路の左岸側方向（西側）には日本大使館があり、大使館前面で大きな道路陥没が発生した。その様子を写真5に示す。道路上に流れ込んだ水流がアスファルト舗装の下の砂利等を洗い流し、その結果陥没が発生したものと考えられる。

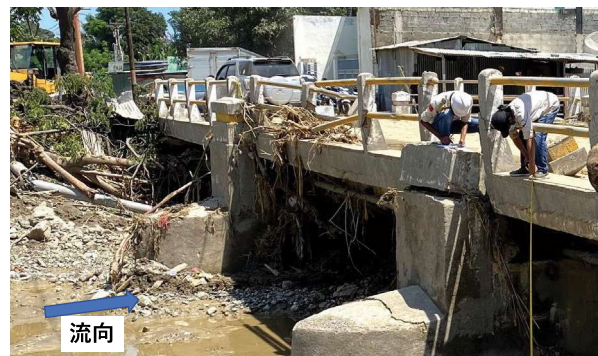
写真6 氾濫域CのA-point（4月8日撮影）

A-pointの状況を写真6に示す。欄干が破壊されゴミが引かかっている。上段の欄干程度まで水位が上昇していたと推測される。また橋脚上部に亀裂が確認できる。床版にかかる流体力などにより発生したものと考えられる。ここには示していないが別の写真から橋や周辺道路には氾濫でもたらされた砂や土砂に覆われていたことが確認できている、二河川の合点から少し下流に位置するため流量が増大し、この橋が通水障害となったものと考えられる。この橋より下流側においても流下能力不足のため氾濫域が広がったものと考えられる。

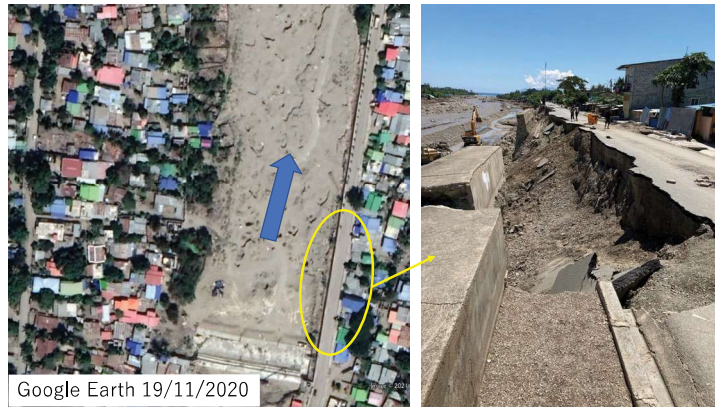
写真8にA-pointの被災状況を示す。写真8の左側は

写真8 A-pointの被災状況（Comoro川）（4月12日撮影）

Google Earthの2020年11月19日の状況である。Comoro川に限らず東ティモールの河川は乾季など雨が無い場合には水無川の状態となる。堰から少し下流側の右岸側の○で囲まれた箇所が今回の被災箇所である。周辺には甚大な氾濫は認められていないが、洪水流

により護岸が破壊されている。

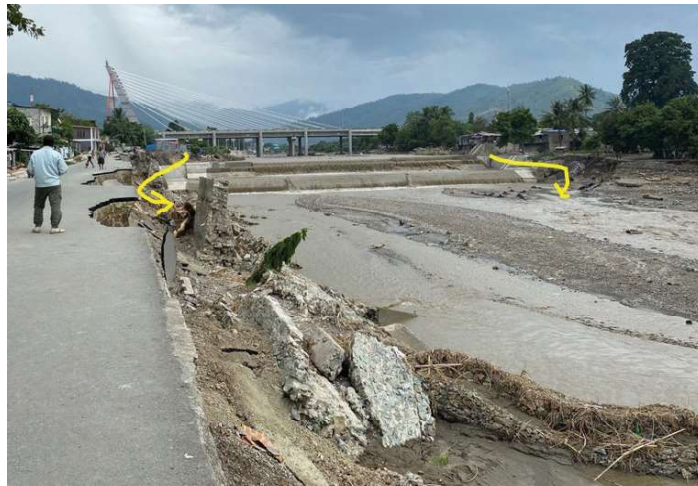
写真9 A-pointの被災状況（Comoro川）（4月8日撮影）

写真9には同じ被災箇所を下流側から上流側に向かって撮影したものである。堰の損傷は認められていないことが分かる。しかしながら堰の両端の護岸が浸食されていることが分かる。洪水流が堰の両端

を迂回し、柔らかい側岸を浸食することは良く知られており、迂回流と呼ばれている。写真9から、今回も迂回流が発生して堰近傍の護岸や道路を破棄したものと考えられる。日本大使館前の洗堀と同様、デイリの道路は比較的軟弱な地盤にアスファルト舗装されている程度であるため強靱さが不足していたのであろう。

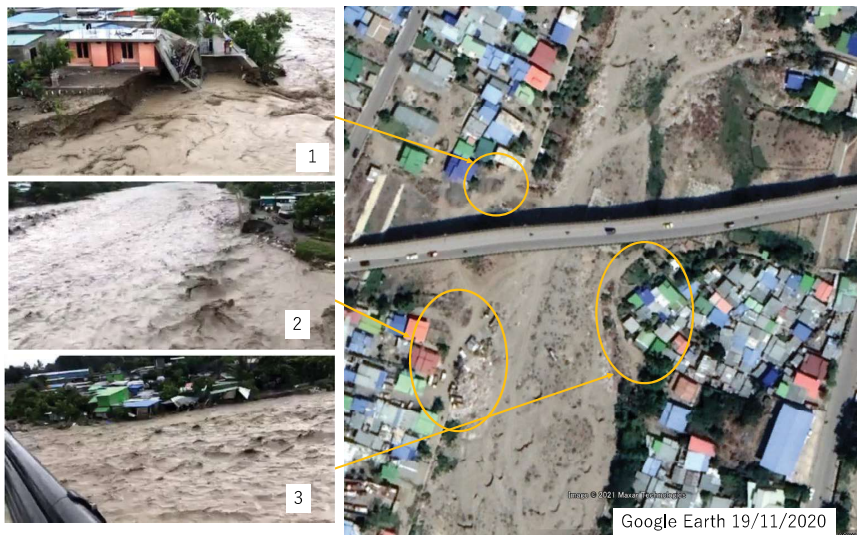
写真10 B-pointの被災状況（Comoro川）（4月4日撮影）

写真10にB-pointの被災状況を示す。右側はGoogle Earthの2020年11月19日の状況である。左側に洪水時に撮影された動画のスナップショットを示す。スナップショット(写真9-3)から水位が高い状況となっていることが分かる。右岸側の家屋はかろうじて浸水を免れている状況であるが、左岸側の家屋(写真9-1, 写真9-2)は洪水流に巻き込まれて流されてしまっている。特に写真9-1が示す場所では護岸浸食があり、家屋が流されている。Comoro川では住居のある下流域では左岸側の方が右岸側よりも低いため、このような被害が生じた。
