# ヒル谷観測流域において 2020年に発生した土石流

宮田 秀介	流砂災害研究領域 兼 穂高砂防観測所
大見士朗	地震発生機構研究分野 兼 上宝観測所
Christopher Gomez	神戸大学海事科学部
市田児太郎	技術室（穂高砂防観測所）
藤田正治	流砂災害研究領域

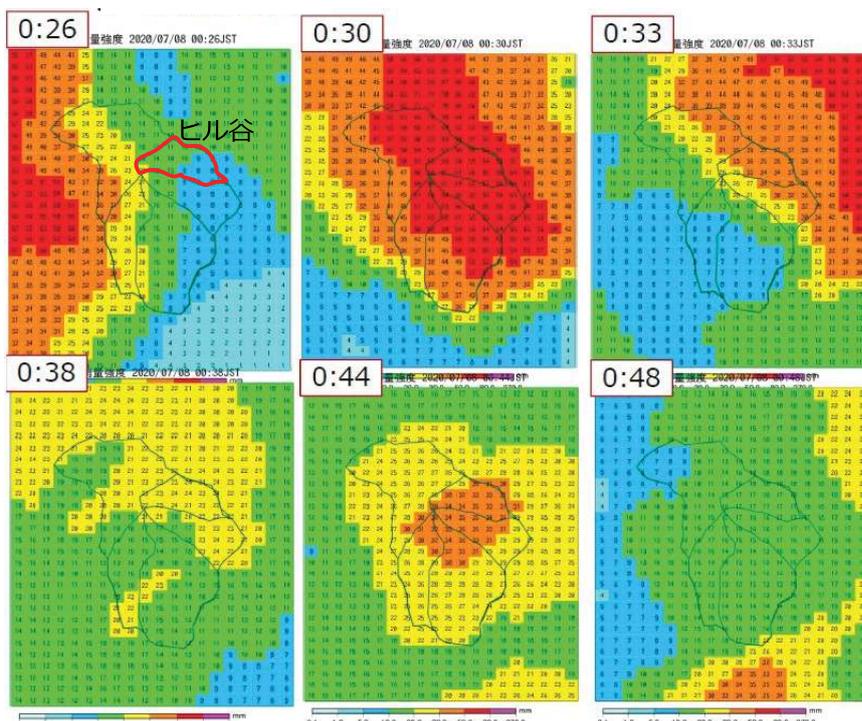
## 7月8日 0:00~1:00 XRAIN

- 足洗谷全体で高い降雨強度
- ヒル谷全体に強雨域が通過
- ひと雨雨量で2006年～の最大記録 (524.7 mm)

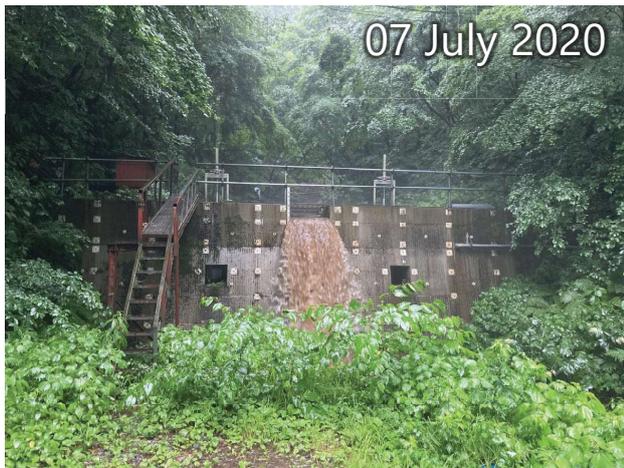
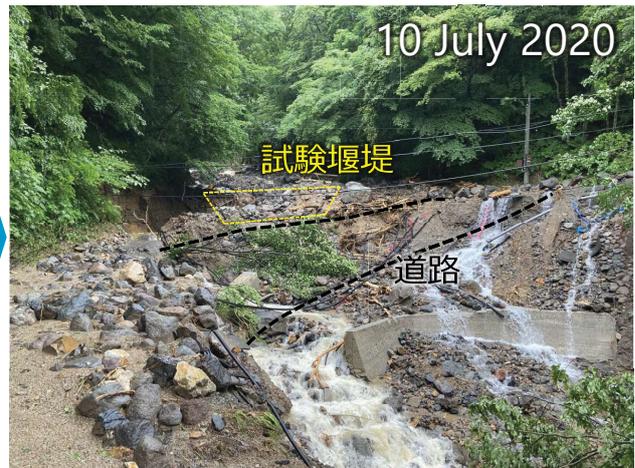
# 2020年7月豪雨での土石流

- 7月7～8日に土石流が発生
- 流域出口の試験堰堤が堆積土砂に埋没し、直下流の道路は流失
- 道路の電信柱も倒れ、停電（7/8 1:20）

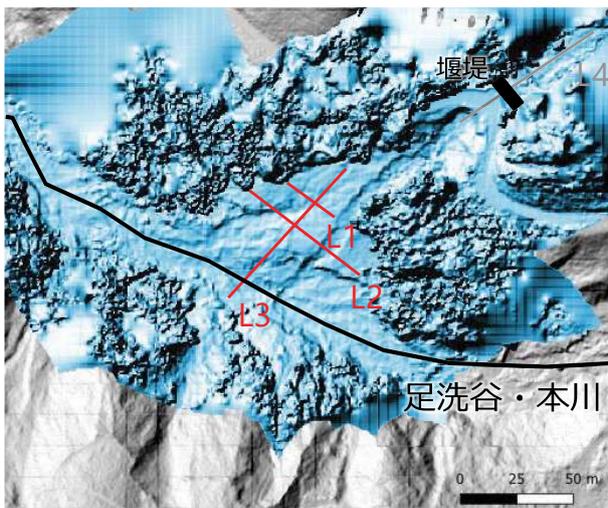
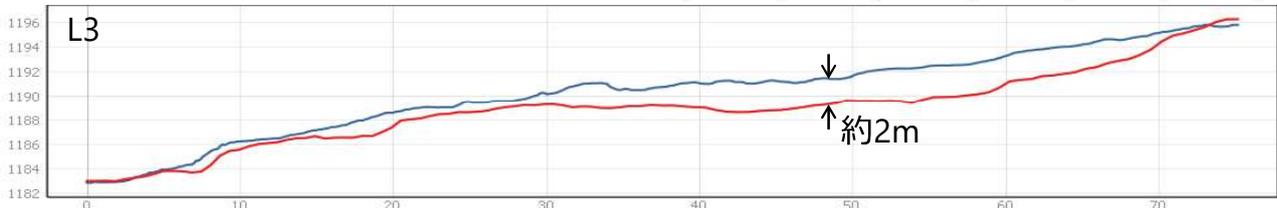
# 堆積域の地形変動 (UAV測量)

水色 : UAV測量 (土石流後地形)  
 灰色 : Lidar測量 (2019年地形、神通川水系砂防事務所提供)

堆積域の変動 :  $+4,000 \text{ m}^3$

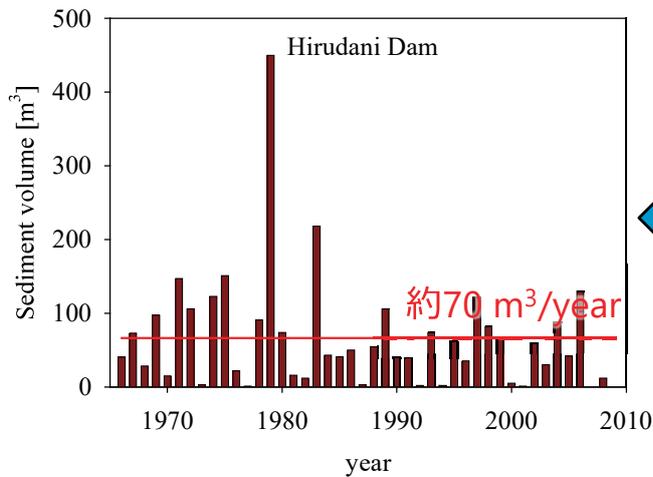
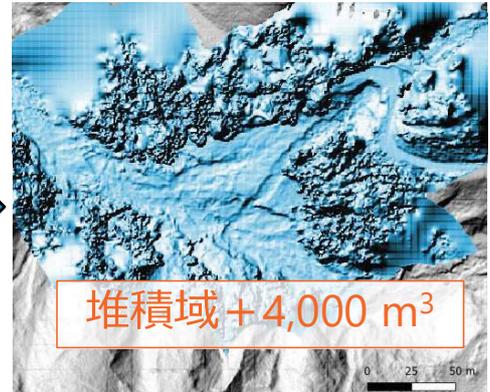
# 堰堤沈砂池の年間堆積土砂量

2020年7月の土石流では**平年の10~100倍**の土砂が流出

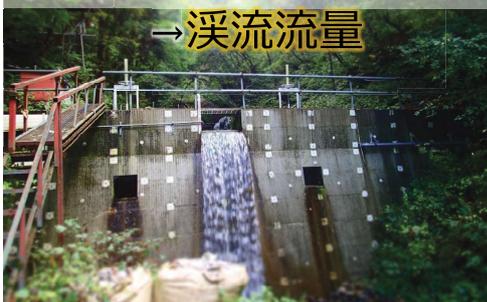
水位計

→ 溪流流量

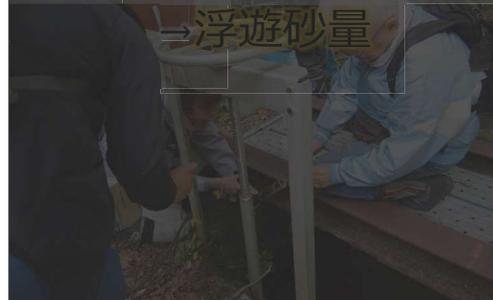
濁度計

→ 浮遊砂量

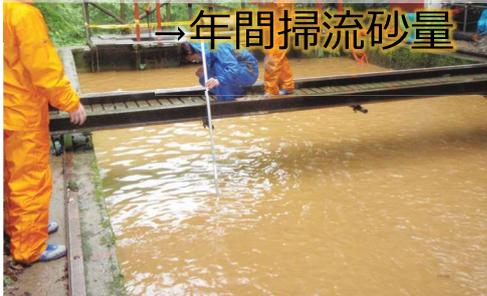
沈砂池測量

→ 年間掃流砂量

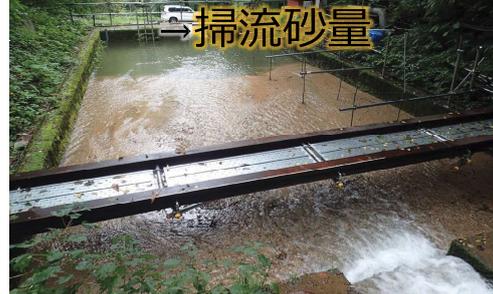
ハイドロフォン

→ 掃流砂量

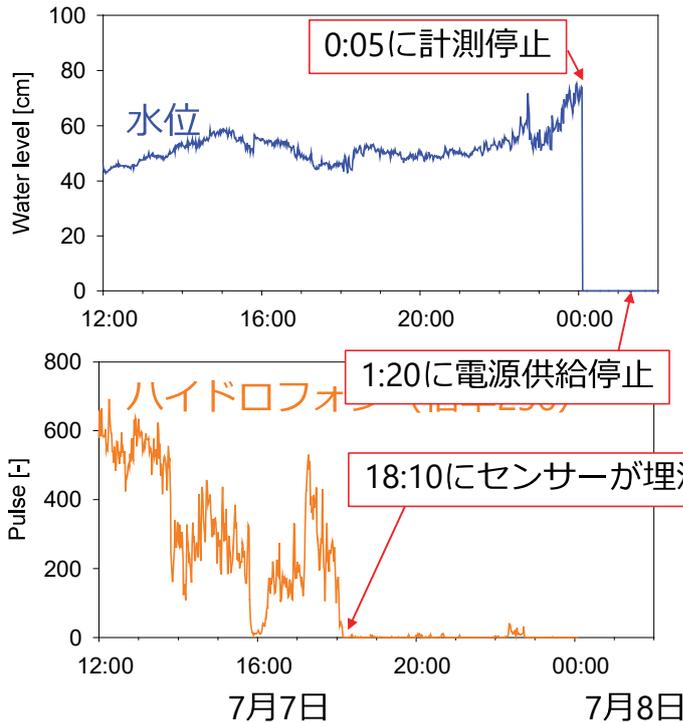
# 水位・掃流砂量の変動

- 土砂流出が継続し、**7月7日18時**ごろには沈砂池が満砂
- **7月8日0:05**に水および土砂流出でケーブルが断線
- **7月8日1:20**に土石流が発生し、停電

土石流発生以前に既に過去最大の土砂流出

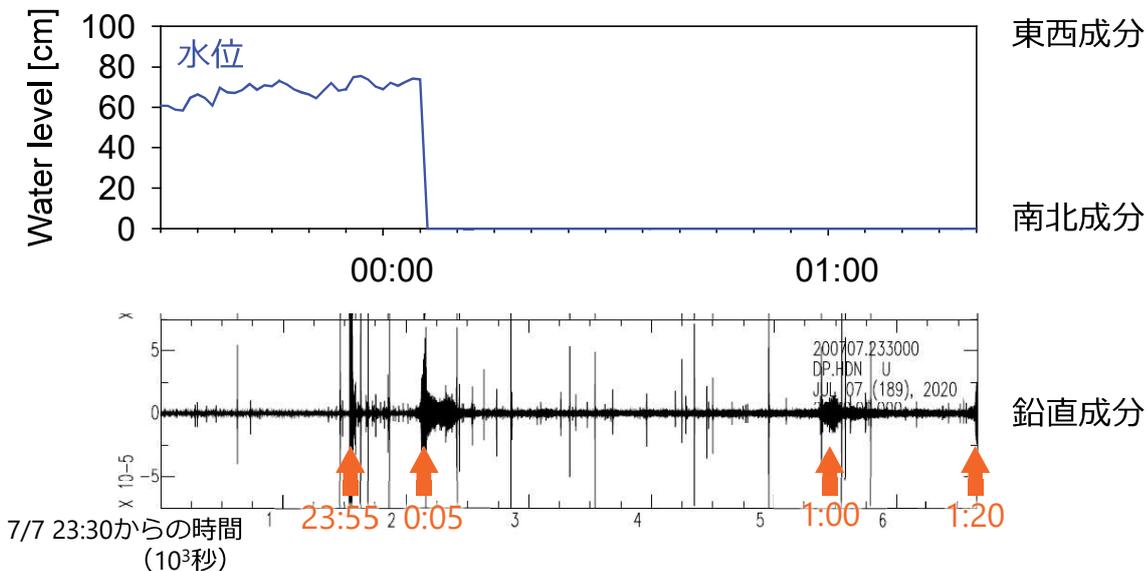
# 地震計（ヒル谷）

- 複数回の大きな水・土砂流出が発生した。
- 黒谷の地震計には、これら流出に伴う振動は記録なし

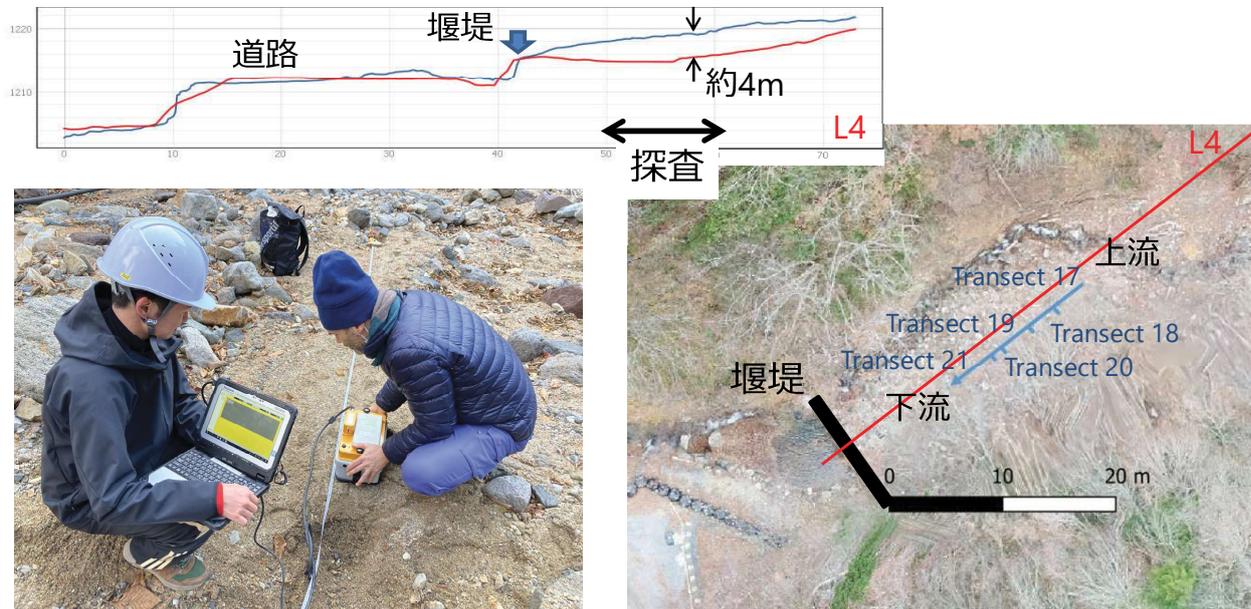
# 地中レーダによる堆積物調査

- 堰堤上流側、堰堤～本流について地中レーダ探査

- 堆積物内に層構造が認められた。
  - ✓ 深度0.4～0.6m、0.6～1.0m：巨礫を含む
  - ✓ 深度1.0～1.5m：巨礫がない砂層
  - ✓ 深度1.5m～：巨礫を含む
- 層構造が地震計でみられた4回の流出と対応するかは不明
- 堆積土砂すべてが1回の土石流としてシミュレーションで再現すると過大な現象と見誤る可能性がある。
