京都大学 防災研究所

2021A-06

光ファイバ通信ケーブルをセンサーとする
革新的技術を用いた自然地震観測と
活断層調査、インフラ構造のモニタリング
Seismicity Observation, Active Fault Survey,
and Structural Monitoring by Innovative
Technology Using Optical Fiber Cable Sensing

Principal Investigator Masatoshi MIYAZAWA

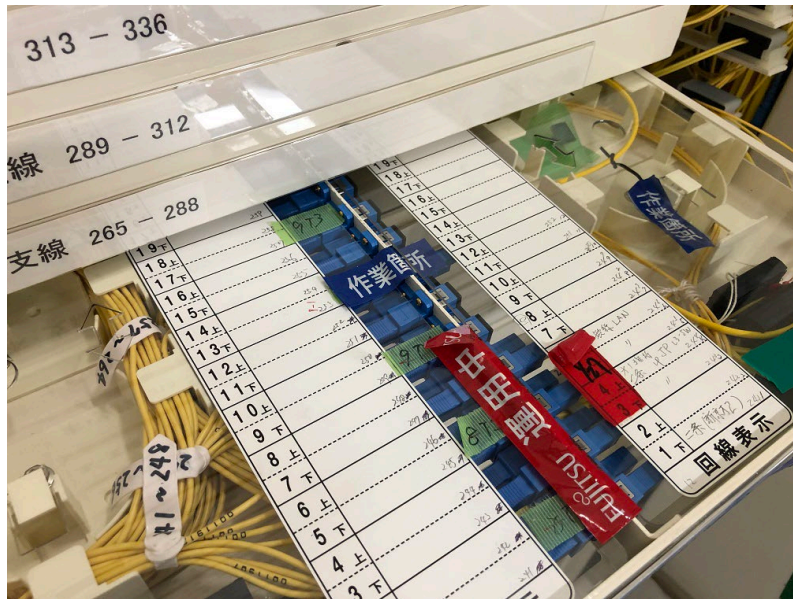
図 1. 測定に利用した SM ケーブル #253 への接続。

2021 年 8 月 23 日に京都国道事務所内に DAS 機材を設置した (図 1-3 参照)。国道事務所側の光ケーブルの端子は SC であり、シングルモード光ファイバーケーブルの #253 を利用した。これは利用を許可されていたケーブルの内、事前に行った OTDR 測定において最も S/N が良好であったものである。機材には AP Sensing 社の DAS システム (N5200A) を利用した。測定の条件は、ゲージ長 40.8 m、空間サンプリング 5.1 m、時間サンプリング 500 Hz である。これは利用した 50 km のケーブル区間に対して 9,788 ヶ所での測定に対応する。測定時刻は GPS により同期を行い、誤差が時間サンプリング以下になるよう、精度を担保した。5 分毎に hdf5 形式のファイルに保存したが、一ファイルあたり phase データでは約 2.87 GB、FBE データでは約 0.46 GB である。このため一日あたり約 0.9 TB のデータが蓄積された。これらのファイルは、データ採取用ノート PC を用いて遠隔操作により外付けの HDD に 1 日から数日毎にコピー

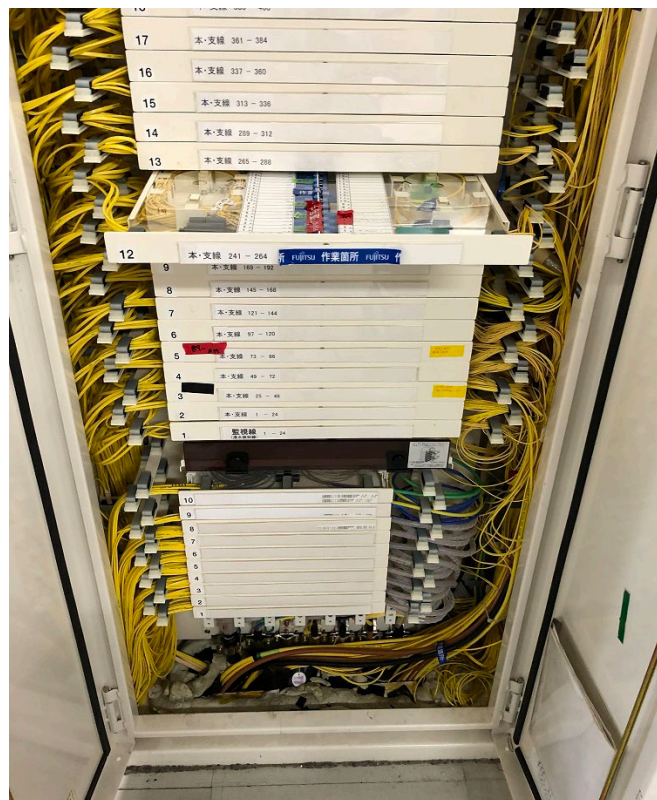
図 2. 光成端架への接続風景。利用したケーブル #253 が収納されている引き出しを出した状態で撮影。

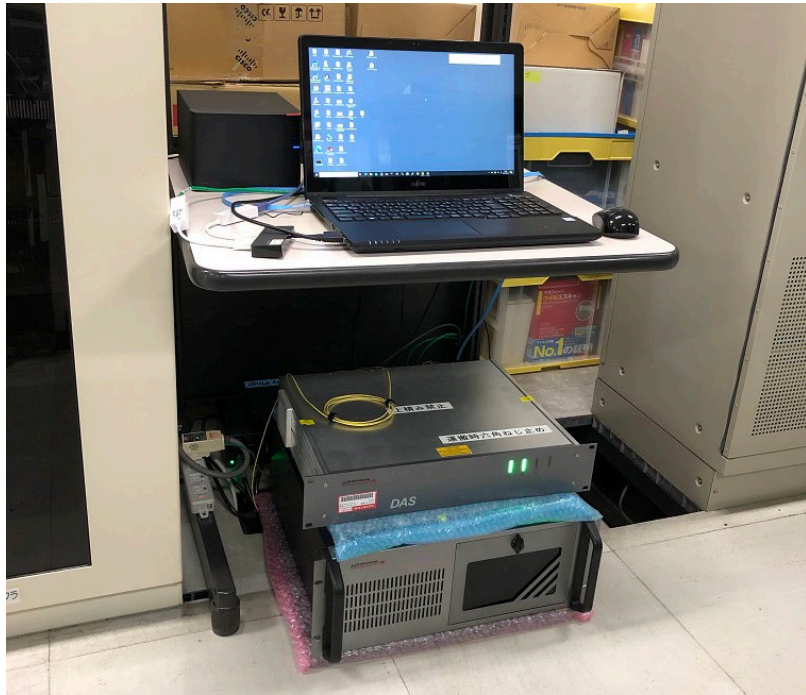
図 3. 測定に利用した DAS 機材一式。

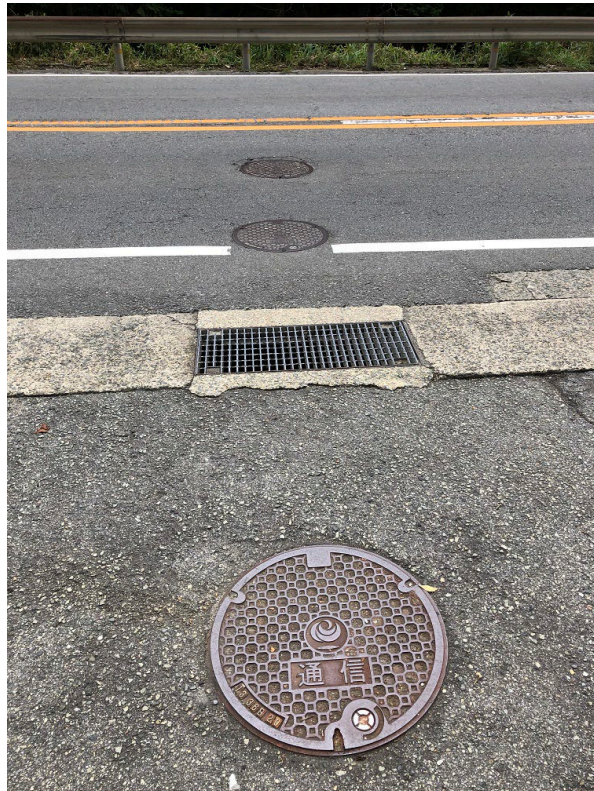
図4. 老ノ坂スノーステーション付近の国道9号沿いの通信ハンドホールの蓋。光ファイバーケーブルはこの下を通っている。

また DAS による測定期間中、測定値を検証する目的で、国道 9 号沿いの京都市と亀岡市の境付近の峠に位置する老ノ坂スノーステーション付近の路肩に、固有周期 2 Hz の三成分短周期地震計を設置して、地表の振動を連続観測した（図 4， 5）。

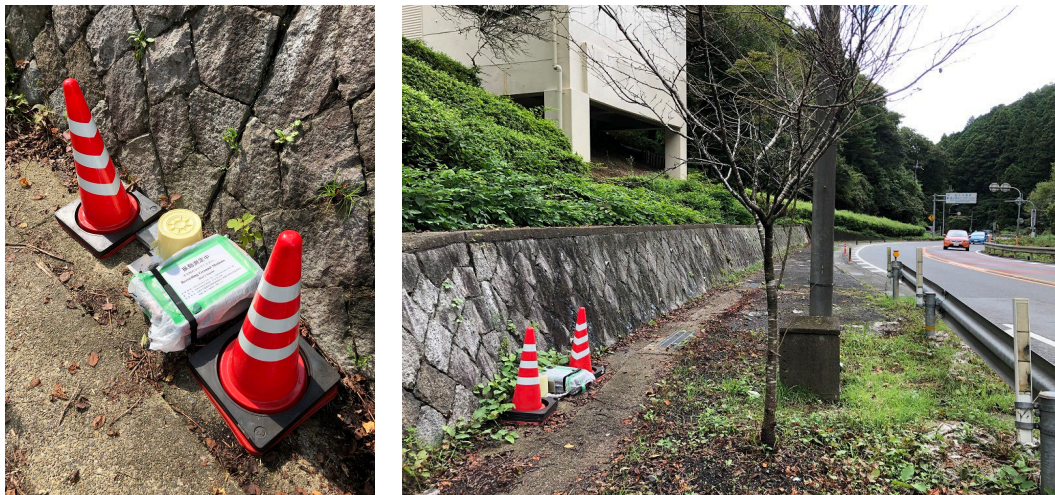
図5. 国道9号老ノ坂スノーステーション脇での地震計による並行観測。地震計は、左写真のクリーム色の円筒の中に設置された。

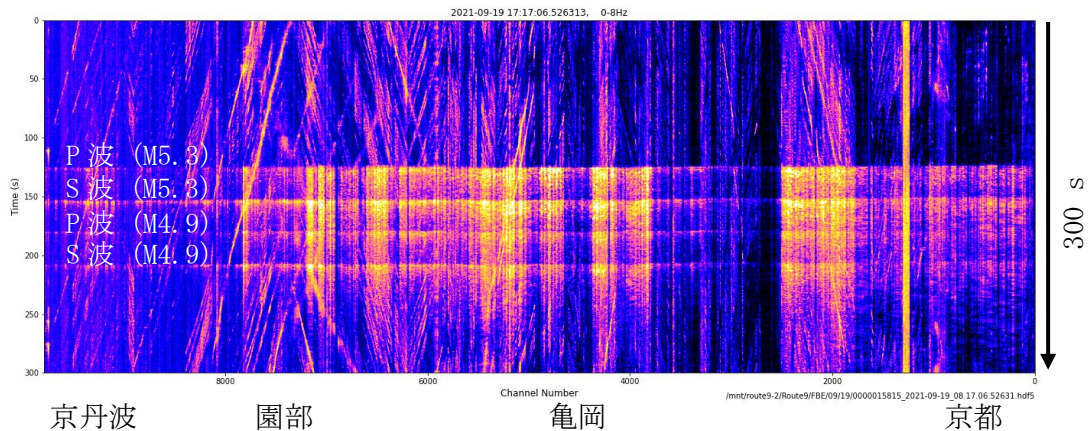
図9. FBE データ(0-8 Hz)による 9 月 17 日の北アルプスの群発地震。横軸はチャンネル番号を示し、左に向かい大きくなっている。右が京都、左が丹波方面に対応する。縦軸は時間軸を示し、上から下に向かって時刻は 300 秒進む。北アルプスで発生した M5.3 地震の P 波、S 波、またその M4.9 余震の P 波、S 波が順に観測された。

敷設されたケーブルより離れた場所で発生した地震についても調査を行った。約 300 km 離れた能登半島の群発地震のうち 2021 年で最大の 9 月 16 日の M5.1 の地震を捉えた。また約 200 km 離れた飛騨・北アルプスの群発地震のうち、9 月 19 日の M5.3 と M4.9 の地震はいずれも P, S 波の到来が最も遠いケーブル端でも明瞭に捉えられていた (図 9)。この他日本列島周辺で観測された M5 を超える地震についても、特段信号処理をしていないひずみ速度そのままの記録を用いて調べたところ、不明瞭ながらも地震波が観測された事例があった。一方で 9 月 8 日に発生した M7.0 アカプルコの遠地地震については地震波の到来は認められなかった。

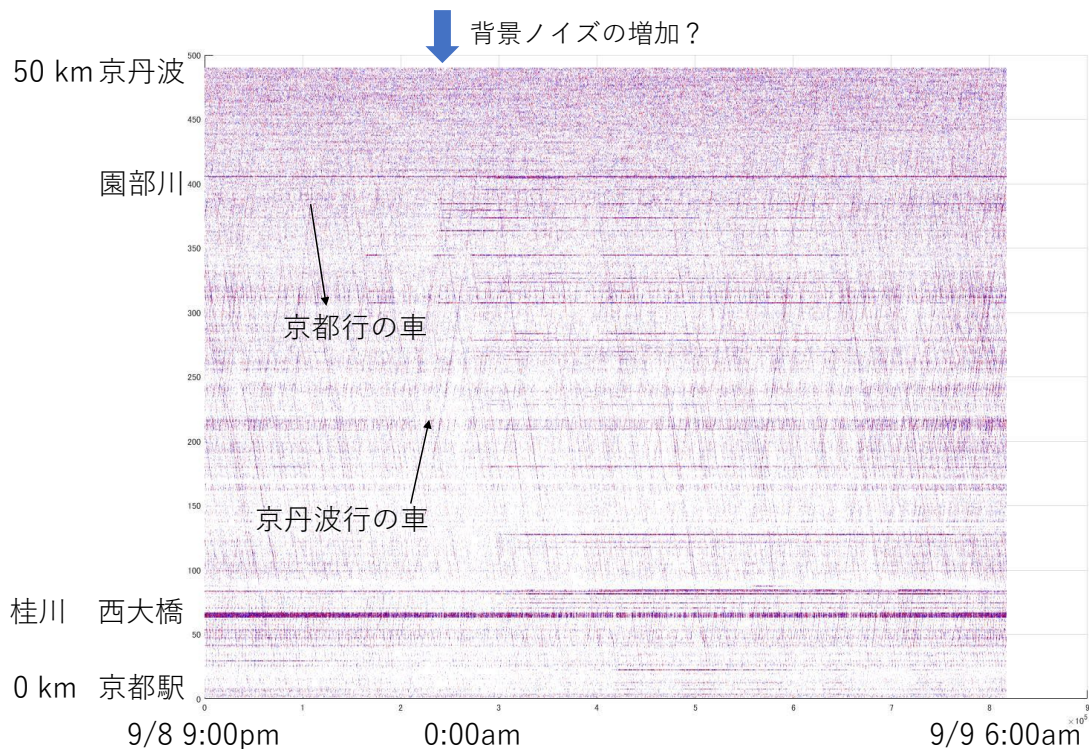
図 10. 9月8日 9pm から 9月9日 6am までの連続記録。横軸は時間、縦軸はチャンネル。但し空間方向には 20 チャンネル毎に、また時間方向には 25 Hz にダウンサンプルしたデータをプロットしている。

国道 9 号を通る大型車の揺れや構造物の揺れは明瞭に捉えられていた。図 10 は 9 月 8 日の 9:00 pm から翌 9 月 9 日の 6:00 am までの記録について、時空間サンプリングを間引いてプロットした物である。桂川に掛かる西大橋の揺れは常に捉えられていた。また距離が遠くなるほどレーザー光のパワーが弱くなるため、S/N が悪くなり全体的にノイズが乗ってきている様子も分かる。斜めに見える線は、右下がりの場合、京都方面に向かう車両による揺れ、右上がりの場合、京丹波方面に向かう車両による揺れをそれぞれ示している。深夜の時間帯は、一日の中でもトラフィックノイズレベルが低い。西大橋を始め橋梁区間はそれ以外の場所に比べて強い揺れが観測されていることが分かる。日付が変わる頃から、園部では 1 時間あたり 20 mm という強い雨が

降り始めていたが、それに伴い園部川を渡る光ケーブルの振動信号が増加していた。この他にも、降雨に対応した信号レベルの増加は、西大橋やその他の橋でも認められた。
