## 平成 27 年度第 5 専門技術群（核・放射線系）専門研修会報告

# KUR 重水設備からの重水漏えいの対策と現状について

京大炉技術室 吉永尚生

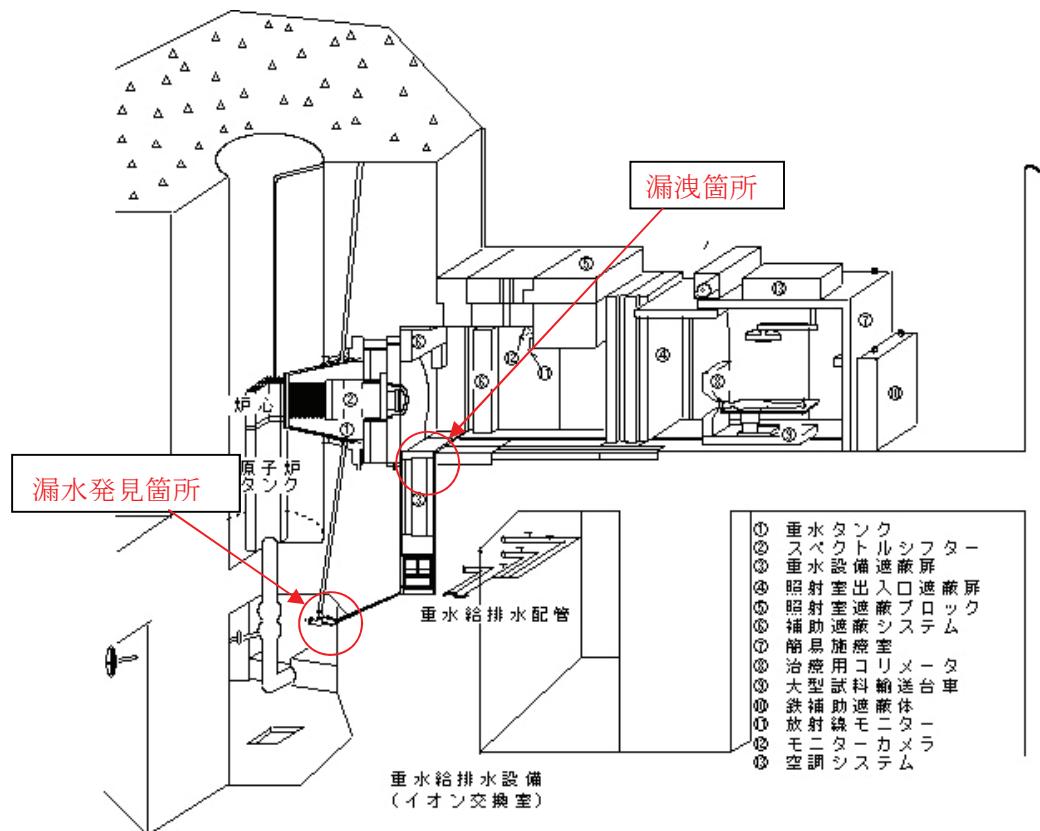
平成 27 年 1 月 18 日午前、図 1 に示すように KUR の炉室地下室にて漏水が発見され、同日の調査により漏洩した液体が重水であることが判明した。その後、重水設備のスペクトルシフタ 3 層および水シヤッタ層の計 4 層の重水を地下ストレージタンクに排水した後、漏水率が低下したため、重水設備からの漏洩であることが分かった。照射室内の重水給排水系付近を確認したところ、床面より 50 cm 程度にある H 鋼に水分が発見された。採取してトリチウム濃度を確認したところ、重水であることが判明した。この際、漏洩箇所および漏水の形跡のある場所は確認できなかった。

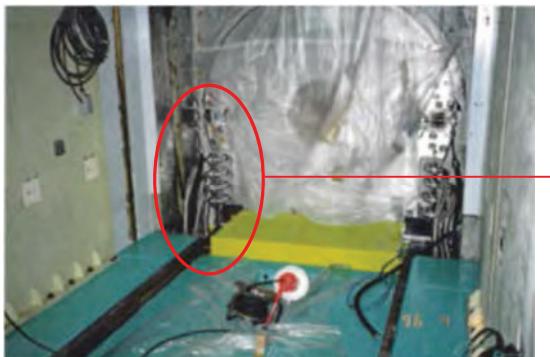
写真1 重水設備照射室内

トルシフタ①系統のステンレス製フレキシブル配管の下部フランジ接合部から微量の重水の滲みを確認し、漏洩箇所の一つとして特定した（写真1および2）。

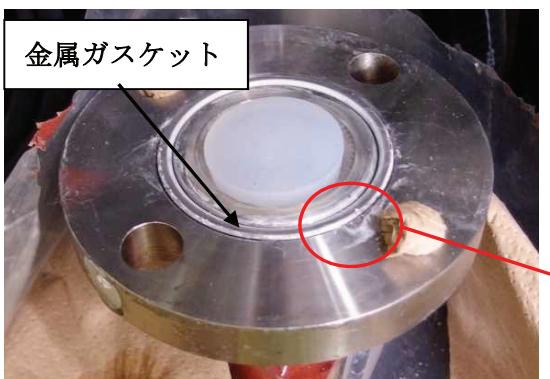
写真3 漏洩箇所のステンレス製フランジ

フランジを分解したところガスケットに腐食が認められ、これが重水漏洩の原因であると判断された（写真3および4）。なお、フランジ面には酸化物などの付着があったが、腐食などは認められなかつたため、フランジ面を清掃し、一時的な措置として樹脂製ガスケットを用いてフランジを再接続した。

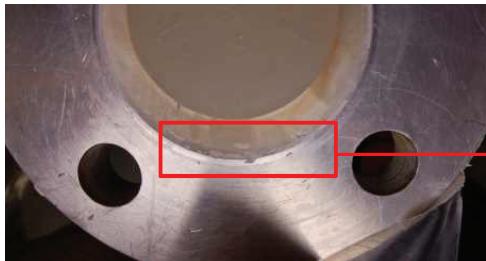
写真5 アルミニウム製フランジ

フランジ接合部の分解点検を行った。その結果、ステンレス製フランジには腐食は見られなかつたが、重水設備側のアルミ製フランジのいくつかに微小な腐食部分があることが確認された(写真5および6)。また、4月16日に、重水給排水系統のステンレス製フレキシブル配管の清掃と漏洩検査を行い、フレキシブル配管が健全であることが確認された。

4月21～24日、アルミ製フランジ面の清掃を行い、腐食部分の詳細な観察を行つた。その結果、重水給排水6系統のうち、3系統(スペクトルシフタ3系統)のアルミ製フランジの腐食部分の補修と金属ガスケットの交換を行うことが決定された。他の3系統(重水タンク、水シャッタ、オーバーフロー)については、堆積物の付着が確認されたものの、ガスケット当たり面にほとんど腐食が見られなかつたことから、堆積物の除去と金属ガスケットの交換が行われた。

5月11～20日、重水給排水系のアルミ製フランジの補修および金属ガスケットの交換を行つた。あわせて、同様の構造である一次冷却系2系統(入口、出口)のフランジ面の清掃および金属ガスケット交換も行つた。また、ファイバースコープを用いて、本体側配管内部を観察し、どの配管についても腐食等が無いことを確認した。

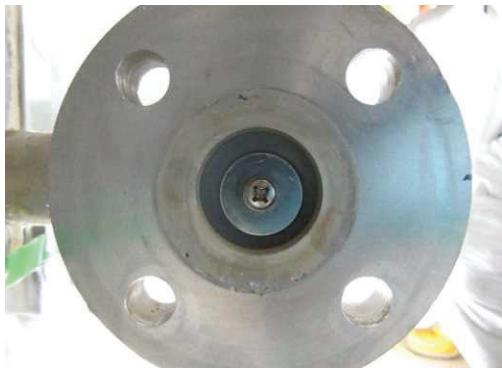
写真7 SP 1系アルミフランジ補修前

該当するフランジ面の堆積物を除去して清掃を行つた後、腐食箇所に金属パテ(JAPAN DURMETAL COLDWELDING SYSTEM,LTD製ベロメタル)を塗り、硬化後、オービタルサンダーなどを用いて研磨して、補修を行つた。写真7に補修前のスペクトルシフタ①のアルミ製フランジの写真を示す。ガスケット当たり面の内側に堆積物が、また、当たり面近くに腐食が確認できる。補修後のフランジ面の様子を写真8に示す。

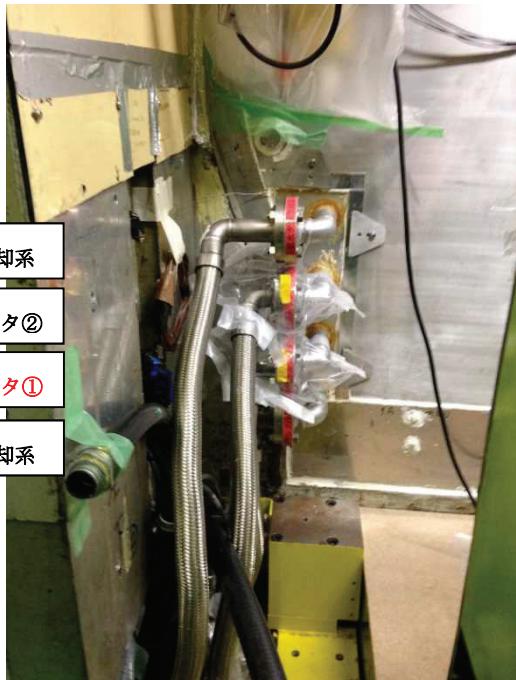
写真9 向かって左側の系統の復旧後の状況

重水給排水系および一次冷却系の復旧後の様子を写真9および10に示す。重水給排水系については、復旧後、ヘリウムガスを用いた加圧試験を行い、復旧したフランジ部からヘリウムの漏洩が無いことを、リークディテクターを用いて確認した。一次冷却系については、復旧後、通水テストを行い、漏水がないことを確認した。

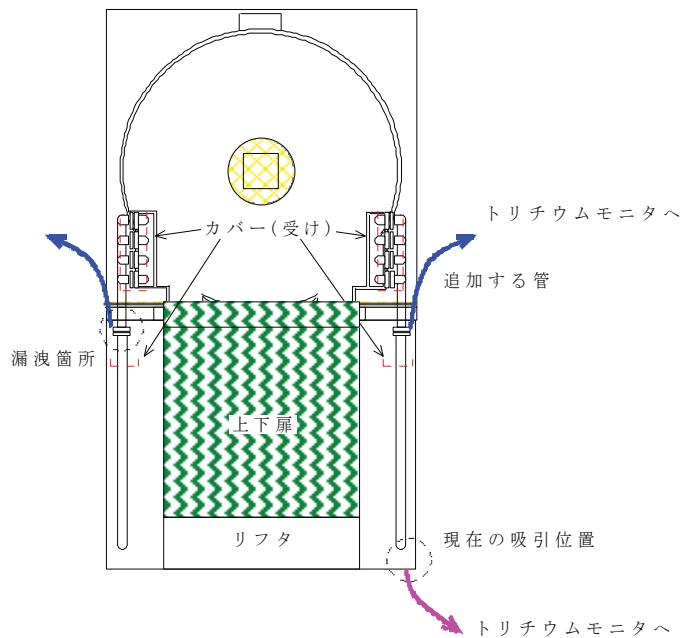
図2 カバー(受け)およびサンプリング管の増設位置

チウムのモニタのサンプリング管を増設する。各重水系統の上部フランジについては、図2に示すように炉心に向かって左側の4系統(一次冷却系出口、SP2、SP1、一次冷却系入口)、右側の4系統(オーバーフロー、水シャッタ、SP3、重水タンク)をまとめて、それぞれ一つの受けを設置し、トリチウムモニタのサンプリング管に接続し、トリチウム濃度計測の感度を向上させる。

漏洩重水の飛散・拡散防止のため、各フランジにカバーを設置し、トリチウム濃度計測のためのトリ
