# 遠心力载荷装置オーバーホールによる変更点

実験技術グループ 名田 彩乃

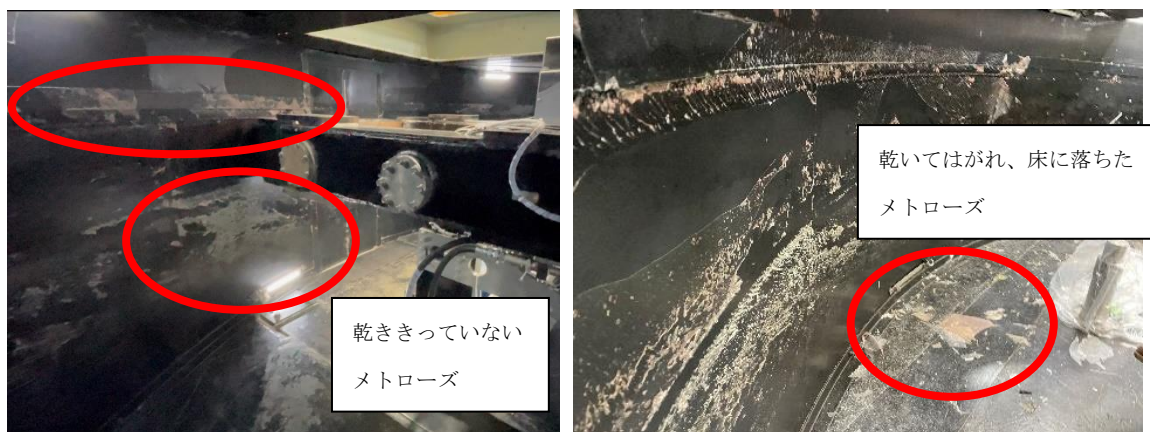
载荷によって、試験体内のメトローズがピット内の壁に飛び散り(写真1)、それが乾いてオブラートのような膜状のごみとなり、壁から剥がれて飛散検出のセンサーに検知され、実験が停止してしまう事態が発生していた。

写真1 遠心载荷装置ピット内の様子  
(右オーバーホール前、左オーバーホール中)

壁についたメトローズのごみは強力なエアードスターを用いてはがし、床に落として(写真4)集めた。90Lのごみ袋2袋分となる大量のメトローズが集まった。定期的に清掃を行い、飛散を防いでいきたいと考えているが、ピット上蓋もアームも設置された状態での清掃が容易に行えるかどうか検討が必要である。

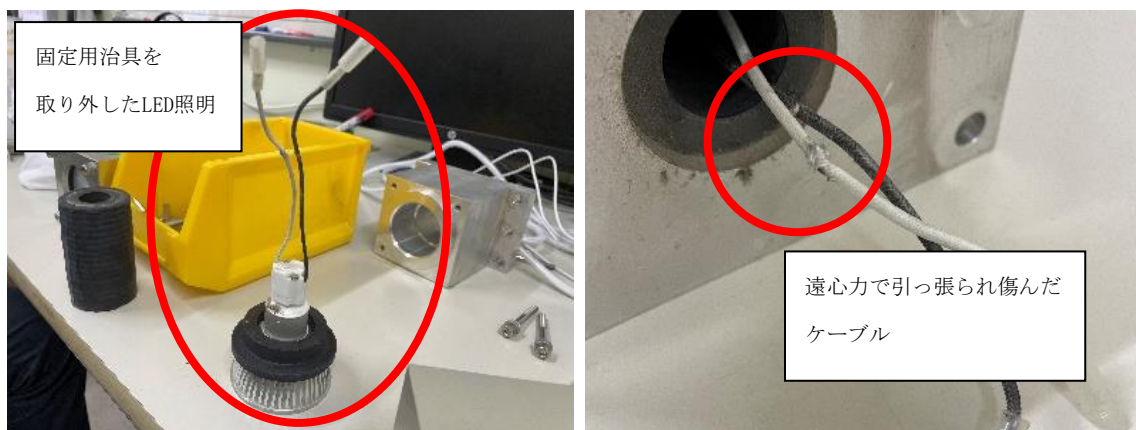
撮影のために試験体を照らすLED照明(写真2)の電源ケーブルが傷んでいた(写真3)ことや、内部のねじが緩んでしまっていたことが原因として考えられる。ケーブルを交換し、ねじを締めなおしたところ、オーバーホール後ブレーカー落ちは発生しなくなった。しかし、オーバーホールでは他の箇所も清掃され、改善されたと考えられるため、ブレーカー落ちの原因がこれ一つであるとは断定できない。

写真3 LED照明ケーブルの様子

ケーブルに負荷がかからないよう、固定の位置を増やした。

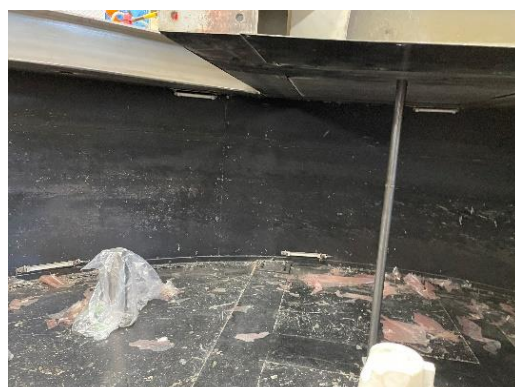
写真4 床に落ちたメトローズ

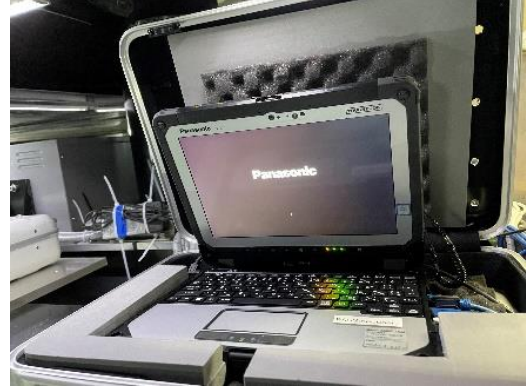
4.1 ハイスピードカメラ用ノートPC  
ハイスピードカメラの映像を見るノートPC(TOUGHBOOK、写真5)は、計測室からリモートデスクトップ接続で操作していた。これまでは、アーム上の収納ボックスにガムテープで固定し、実験があるたびに固定を外して電源を入れなければならなかったが、今回のオーバーホールで専用のケースを作成し固定したことで、電源を入れることが容易になった。

写真5 TOUGHBOOK

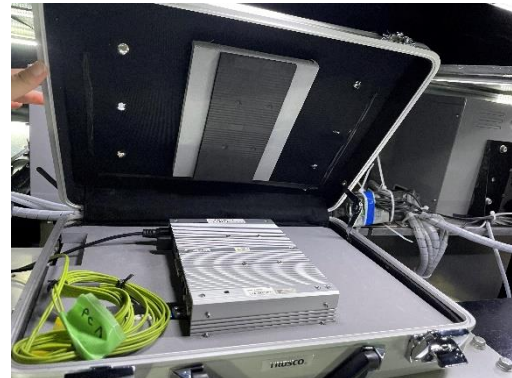
4.2 振動台用PC  
振動台を制御するPC(shaking-pc2、写真6)は、これまで旧ケースに入れられアームに固定されていたが、ケースに損傷があったため新しく作り直し、TOUGHBOOKの横に設置した(写真7)。

写真6 shaking-pc2

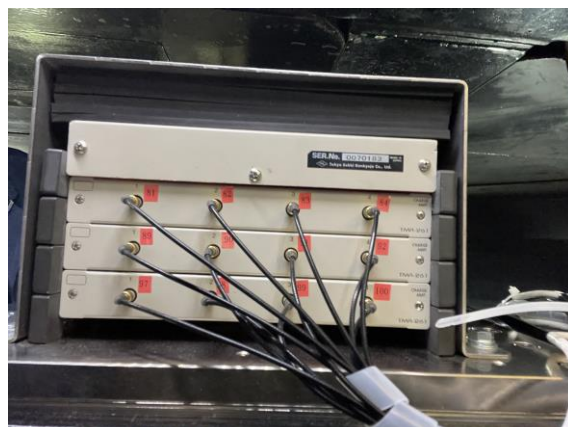
- 4.3 チャージアンプユニット  
加速度計を接続するマルチレコーダ(チャージアンプユニット、写真8)は、オーバーホール前は木箱に入れてTOUGHBOOKと同様収納ボックスに固定していたが、専用治具を作成し、中心軸側に移動させた(写真9)。加速度計の接続は接続ボード近くで行うことができる。

写真8 チャージアンプユニット

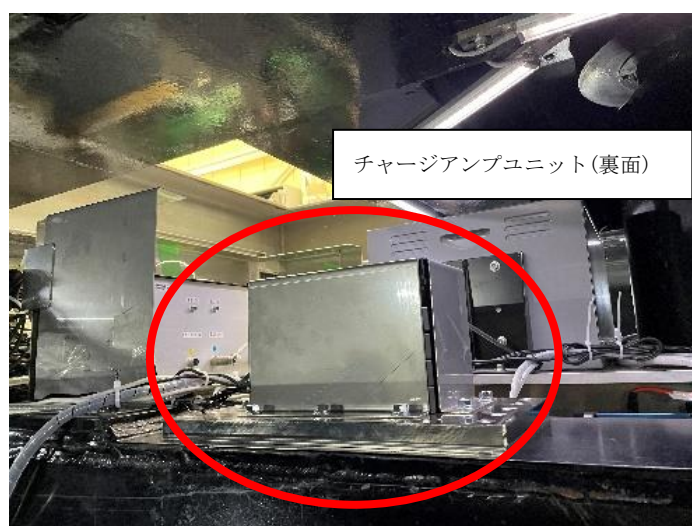
写真9 チャージアンプユニット固定の様子
