一般共同研究 (2021G-07)

被災前後のリモートセンシング画像の AI 診断と登記情報による
強風被害住宅補修の需要推定

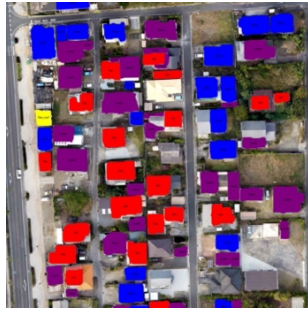
図2 K町で訓練したものをT市で検証した結果⁴⁾

令和4年度には、Mask R-CNN モデルを用いて、屋根葺き材種類の判別学習率としては90%まで正解率を高めることができた。ただし、検証に用いるデータに比して解像度が高いと、却って検証時の適合度が低くなることが確認できた⁴⁾。
