# 常願寺川での水+土砂観測とDX, シャッターの試験運用(仮題)

伊藤隆郭 (中央研究所, 日本工営)

# 妙寿砂防堰堤 Myoju Sabo Dam

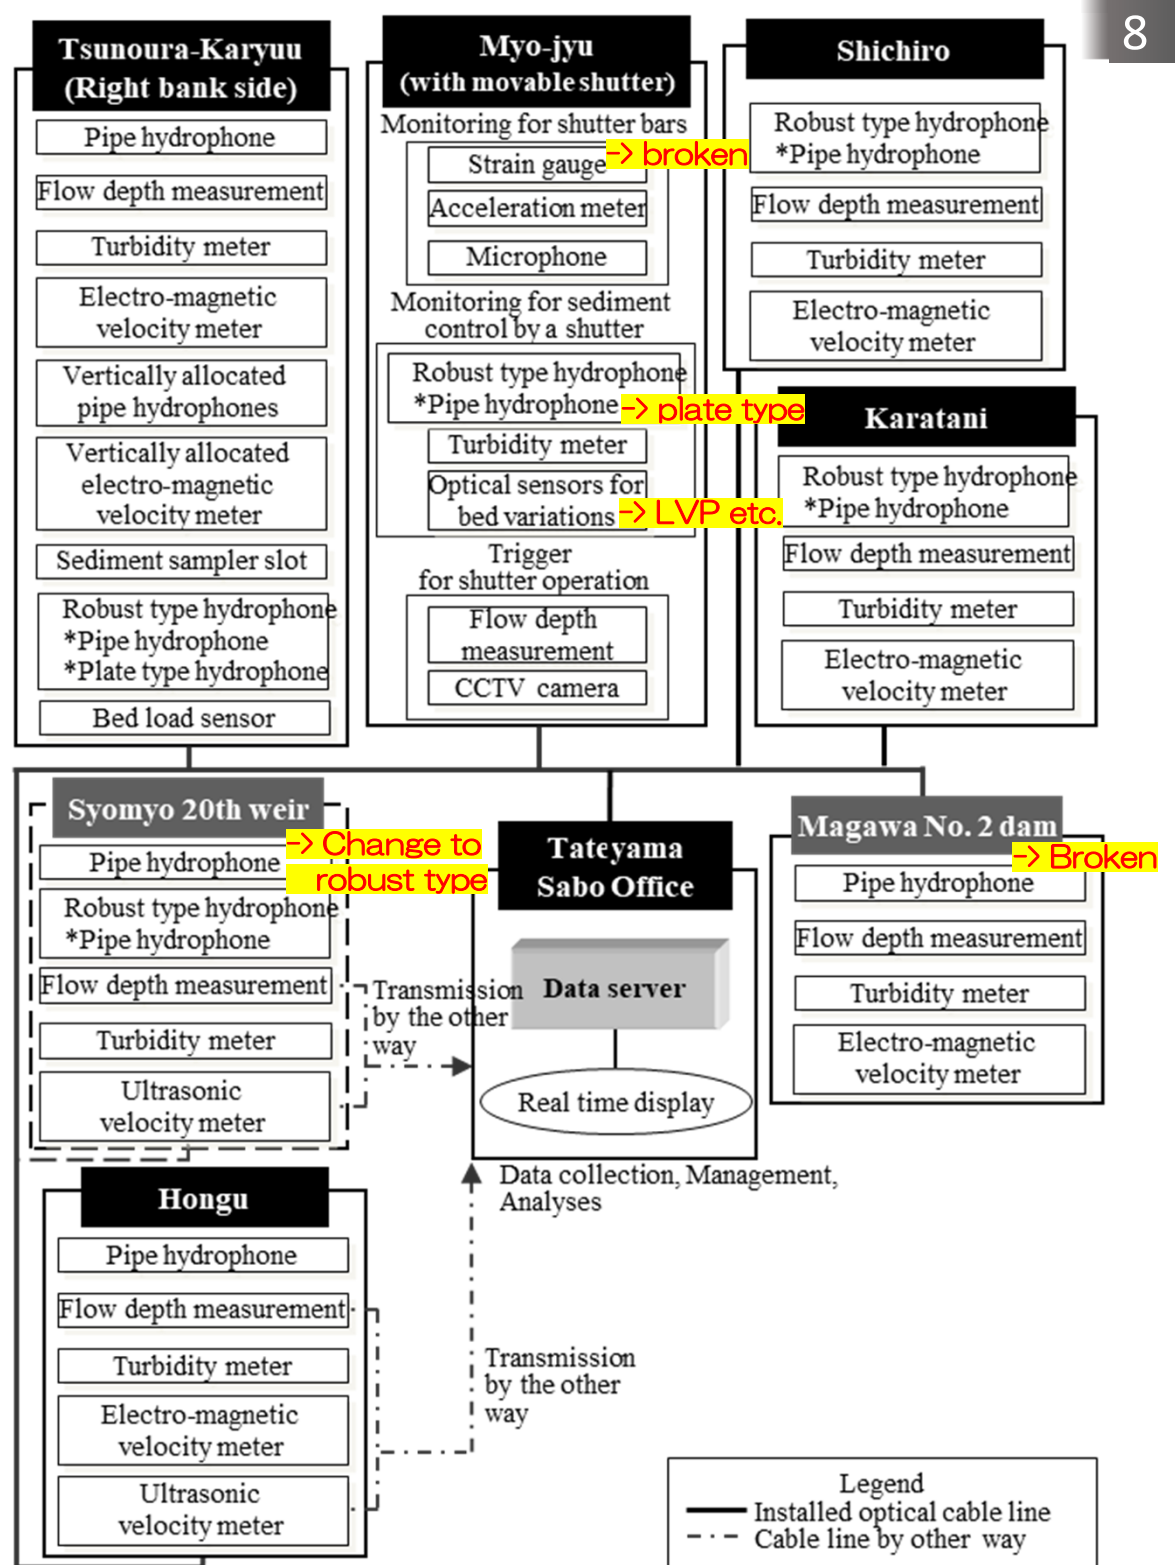
図 常願寺川でデータ収集・集積

# 観測所，データ伝送・収集（光ケーブル，事務所サーバーに保存）

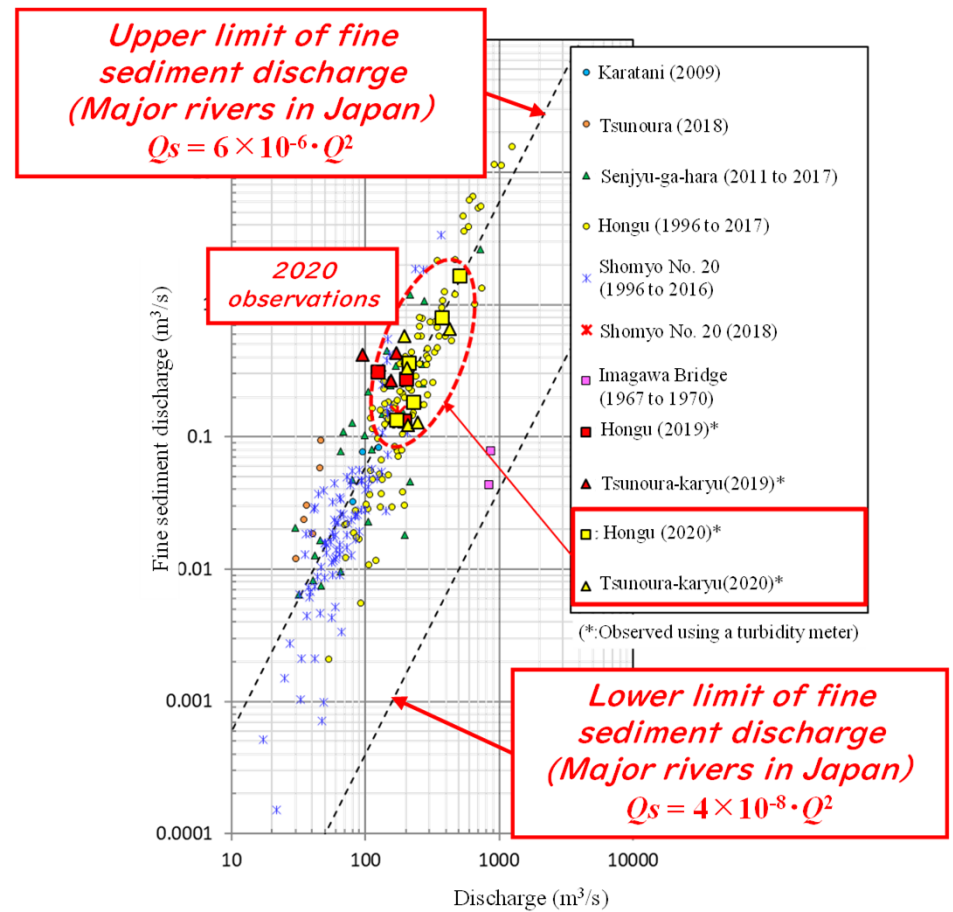
図 常願寺川での流量と流砂量の関係 (本宮:掃流砂, 本宮・津ノ浦下流:細粒成分, 流量は等流計算)

- ✓ 流量と流砂量の計測結果と平衡掃流砂量式との比較ができるようになってきた
- ✓ ⇒現状の土砂移動特性を示すことができる

通常時(計測時)の土砂移動量が低い。このことから、比較的安定した流砂環境と想定される。

現在は細かい土砂が卓越している。

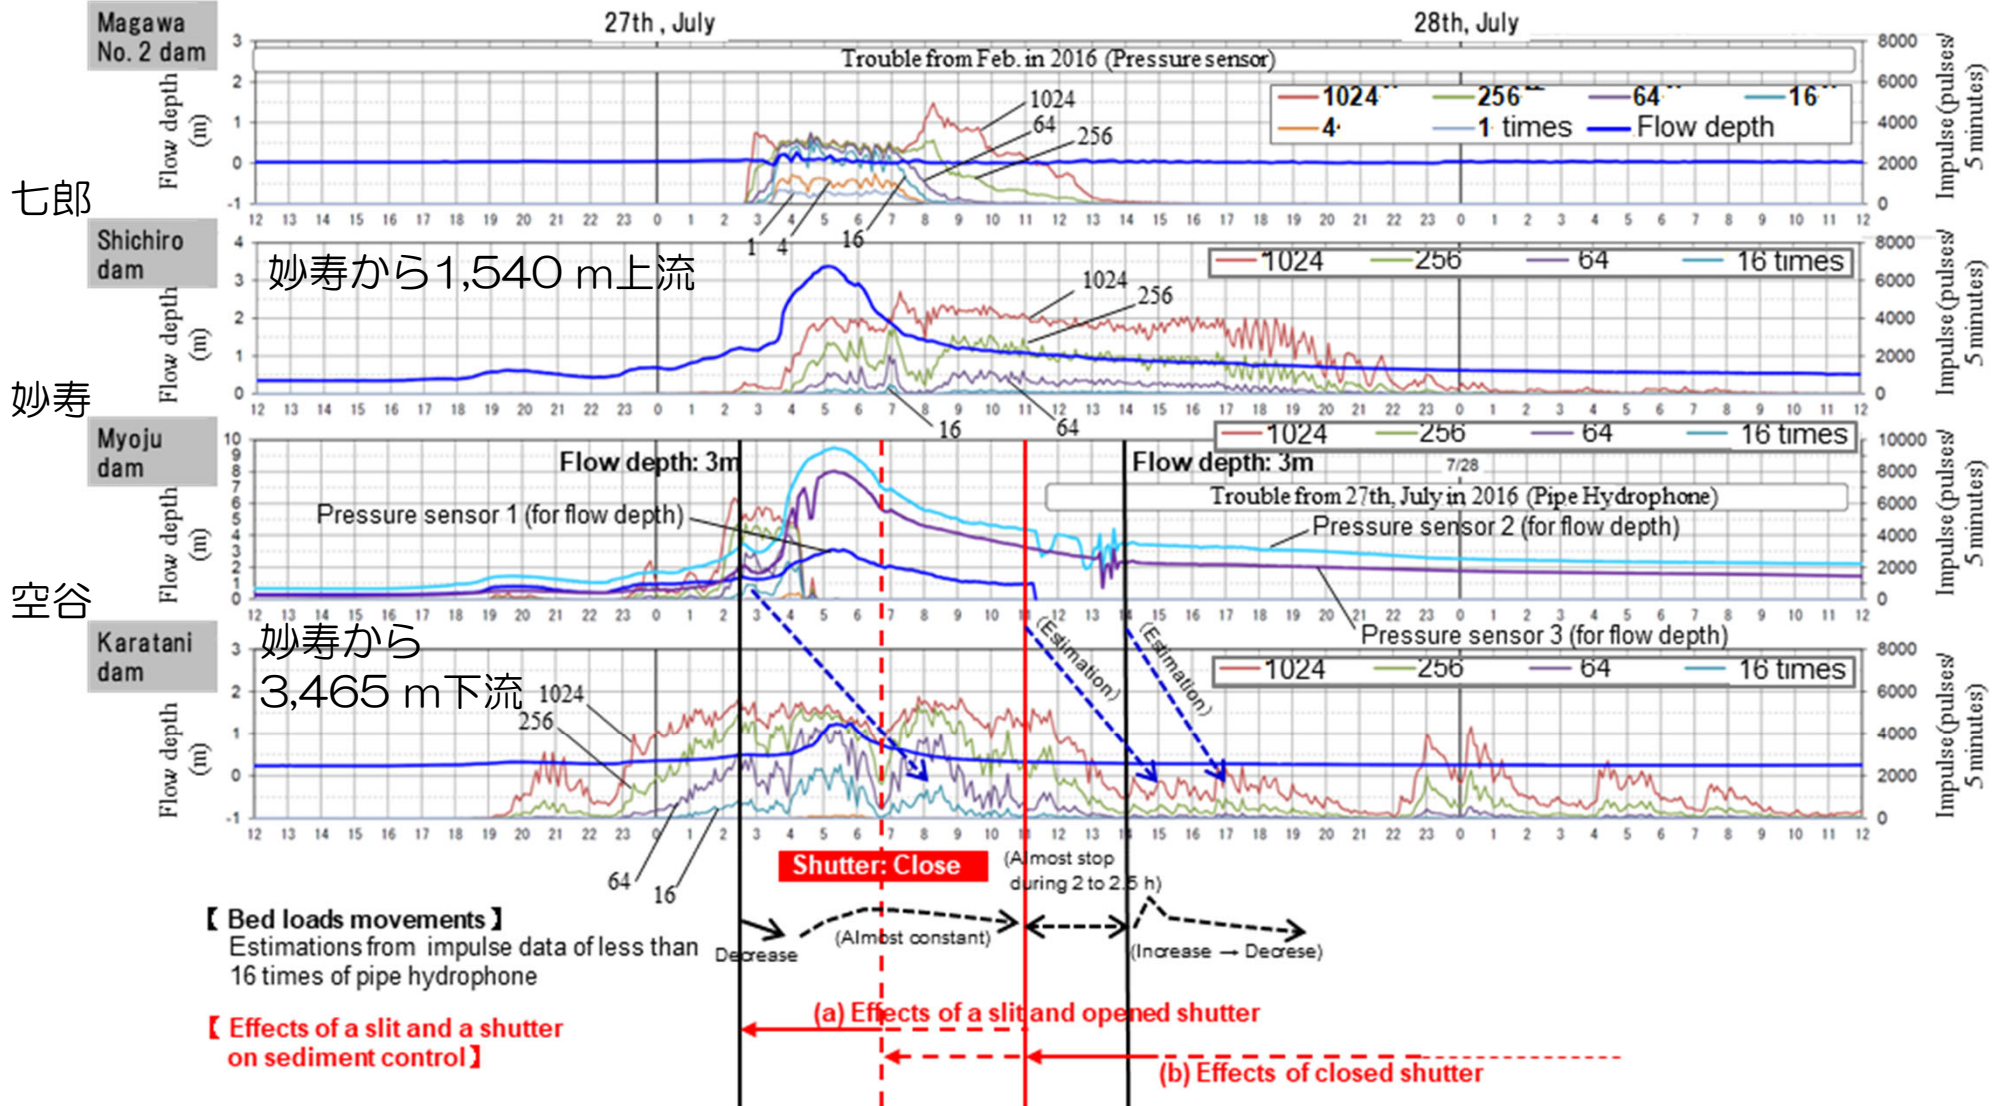
- ✓ ピーク流量・流砂量計測値の発現時のギャップが読み取りができた。縦断的に連続的な観測により、土砂移動の伝搬性が把握可能となった。
- ✓ それぞれの観測地点間の距離から試算することで、大凡、 $50 - 200 \text{ m/minute} (= 0.833 - 3.33 \text{ m/s})$ で土砂移動が下流へ伝播している事が分かってきた (下図：2016年7/26~7/27出水)

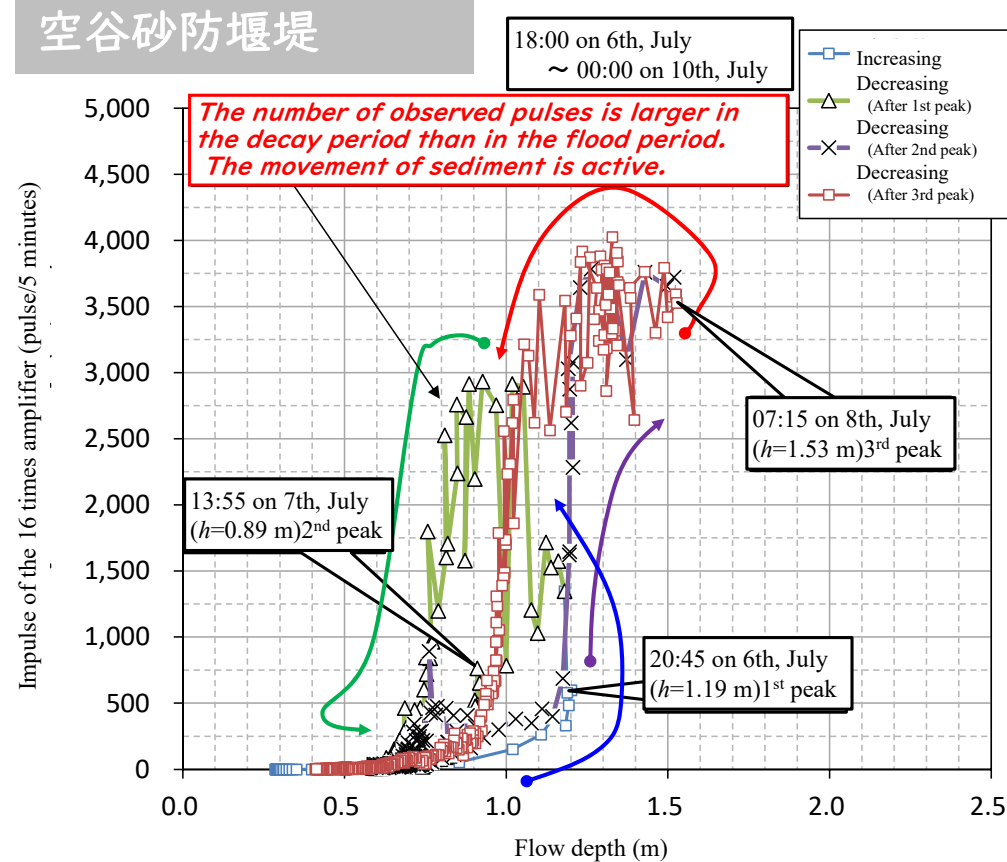
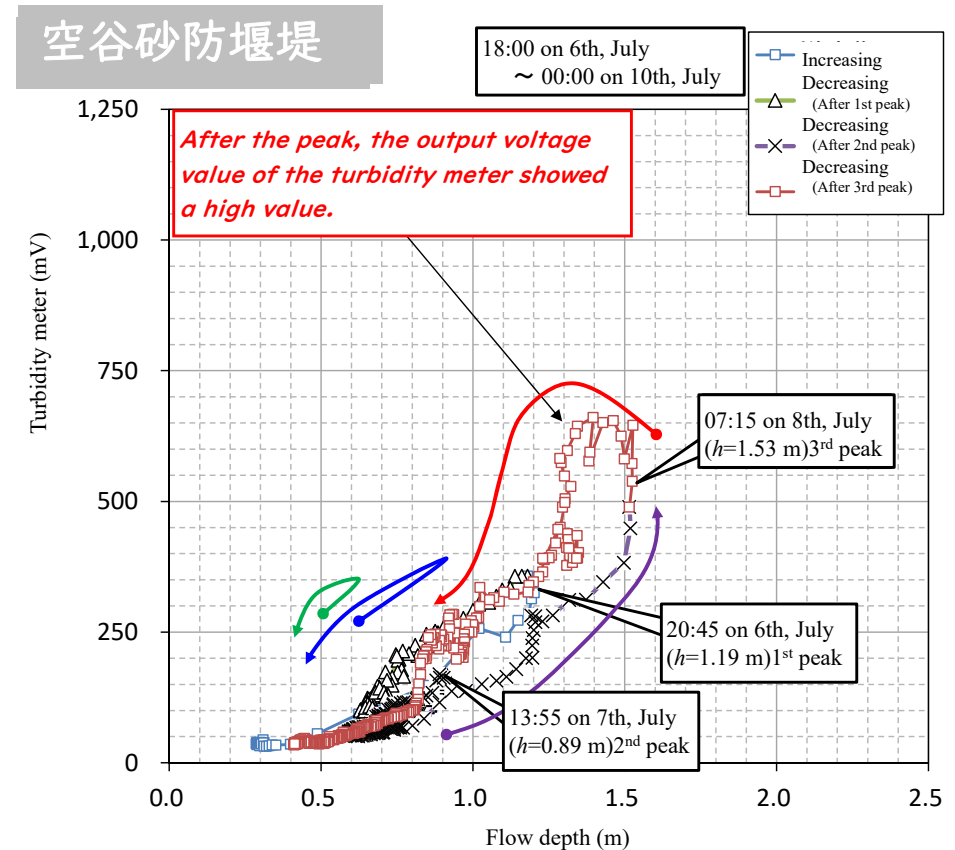
出水時の水位と、観測値 (ハイドロフォンパルス数と濁度) の相関関係を分析することで、細粒砂成分と掃流砂は、出水の規模や溪流の荒廃状態によって、それぞれ異なる流出傾向を示す。

- ・流出傾向が把握できれば、土砂流出の発生検知などの危機管理面での活用も可能となる
- ・【課題】水深v.s.濁度→ヒステリシスループ、水深v.s.掃流砂量→なぜ？ループ描く？

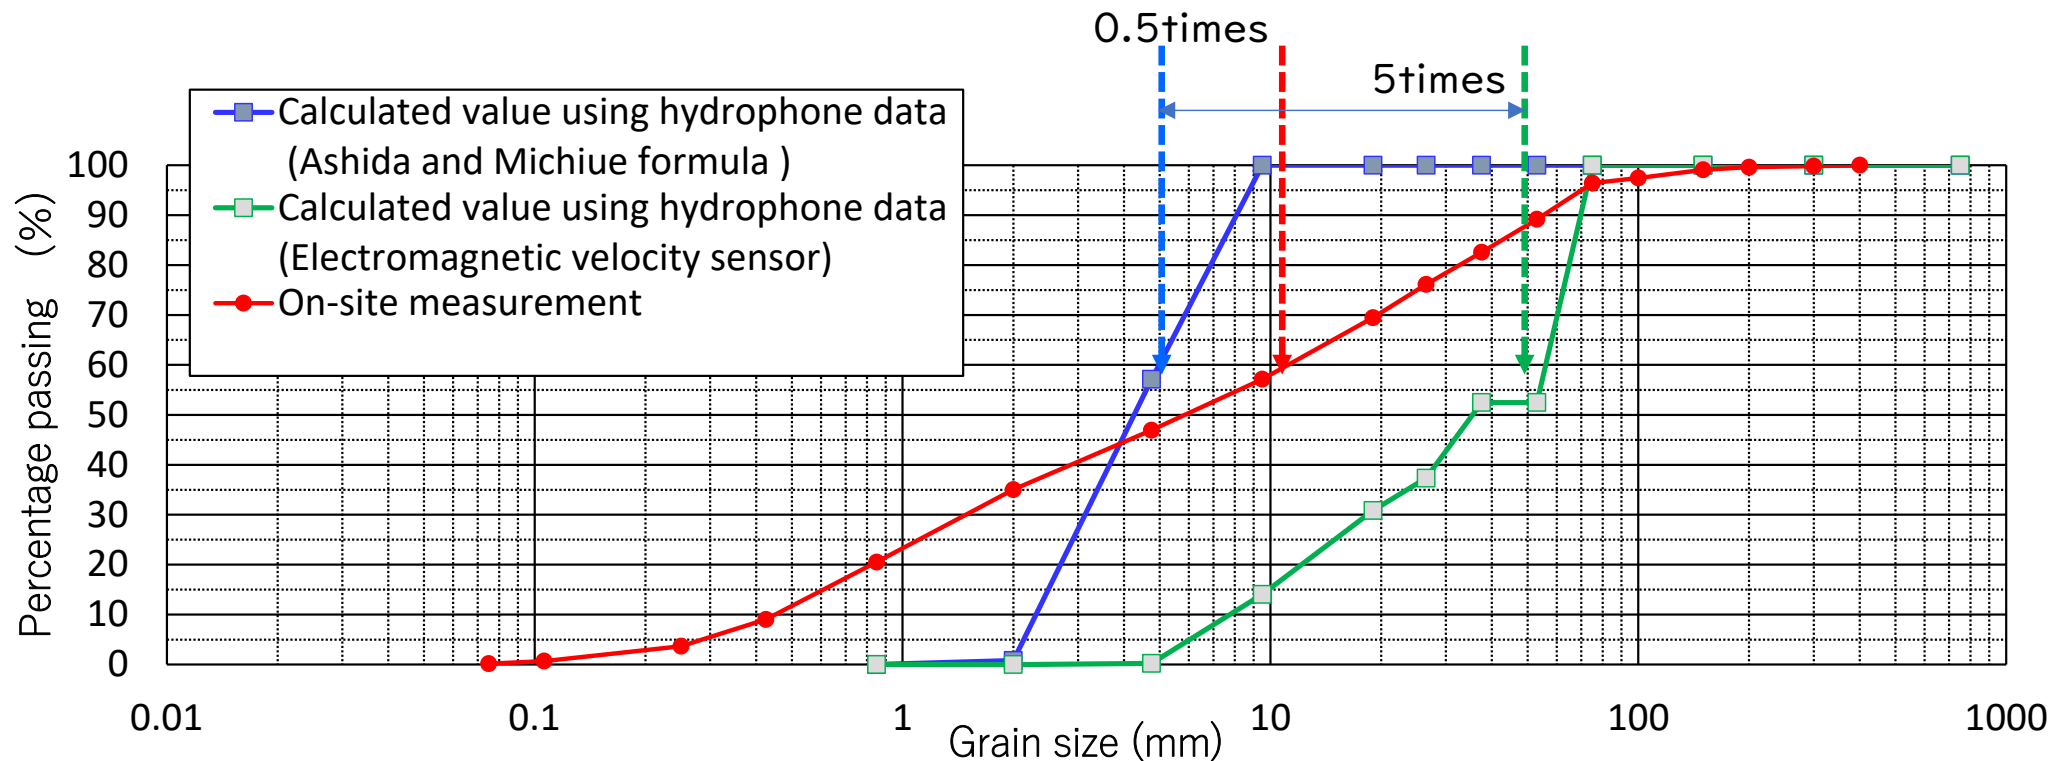
図 掃流砂（ハイドロフォンで計測された）の粒径予測と河床材料の比較（津ノ浦下流堰堤，2021年8月10日出水での計算値を事例に）

- ✓ 流砂の粒径を算出する方法には、観測桁に堆積した土砂の粒度分布を特設計測する方法と、ハイドロフォンの音響波形データ・底面流速計などの流速計測データを用いて推定する方法がある。
- ✓ 2021年出水までの計測したデータを用いた比較では、音響波形データより推定する手法でも、流速の与え方（底面流速計の計測値を使う方法、もしくは芦田・道上式などの理論式を利用する方法）によって**実測値の0.5~5倍の精度**での予察ができるようになった。

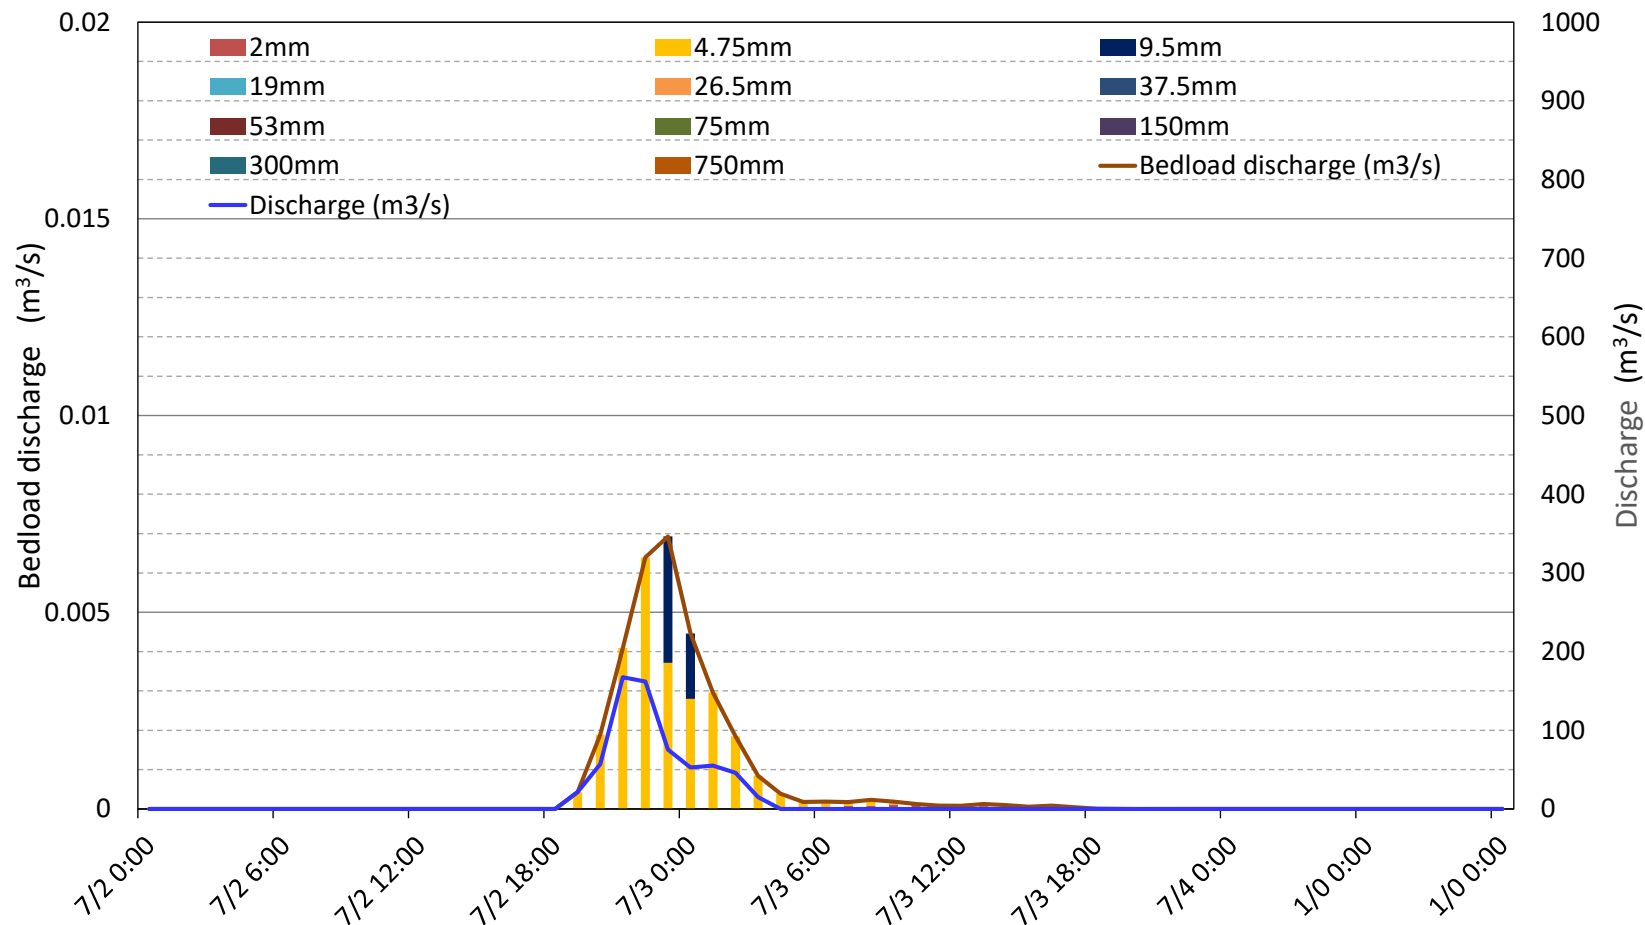
図 掃流砂（ハイドロフォンで計測された）の粒径予測から算出した粒径別掃流砂量の時系列（津ノ浦下流堰堤）2021年7月2日出水

- ✓常願寺川で行っている掃流砂計測では、時間的に連続した計測を行っている。そのため、一出水中の流砂の粒径について、経時変化を示すことが出来る。
- ✓これまでの観測で、一般的な出水では、出水前半に細粒成分の土砂流出が計測され、その後、遅れて粗粒成分が流下する傾向が明らかになりつつある。

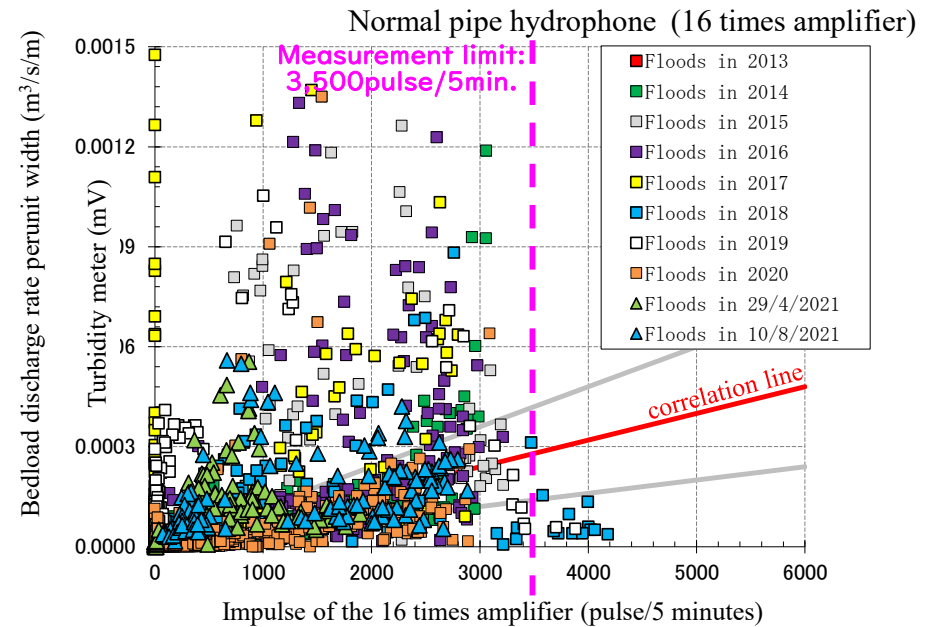
図 掃流砂（ハイドロフォンで計測された）のパルス数と観測桁による流砂量の相関（キャリブレーション式，右上：標準型ハイドロフォン，左下：プレート型，右下：肉厚型）

- ✓流砂量が増大することや、流砂の粒径が粗粒化した場合には、計測値が飽和し、計測限界に達する。
- ✓バスタブ型では計測感度が鈍くなるため、この計測限界値が高くなることが観測を通して示されたが、一方で小粒径のものが検知され難くなった。

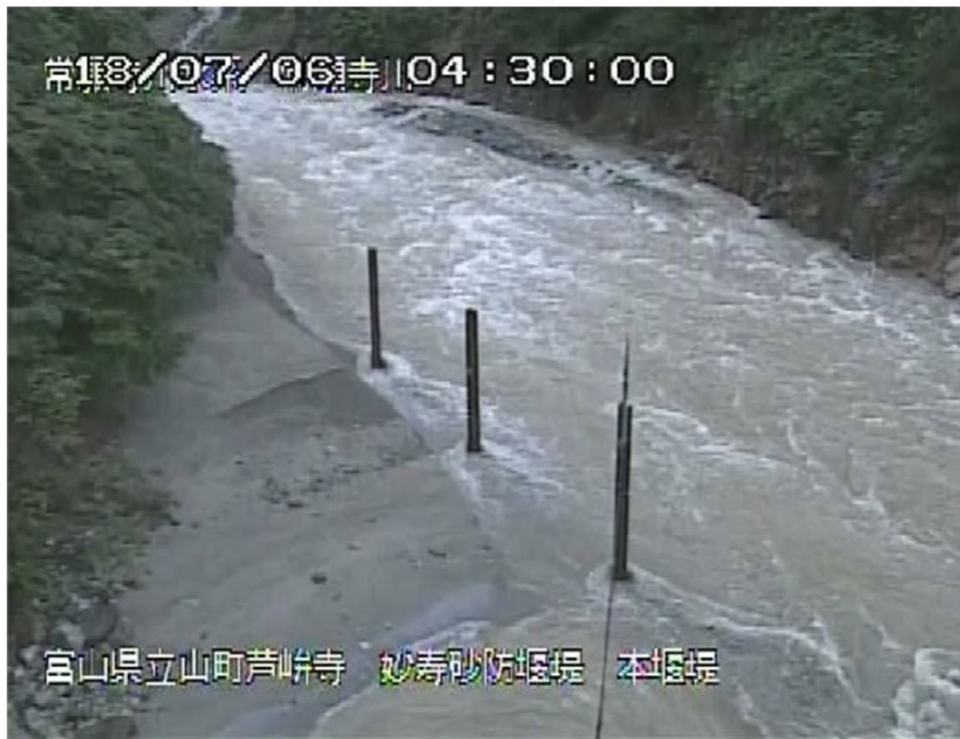
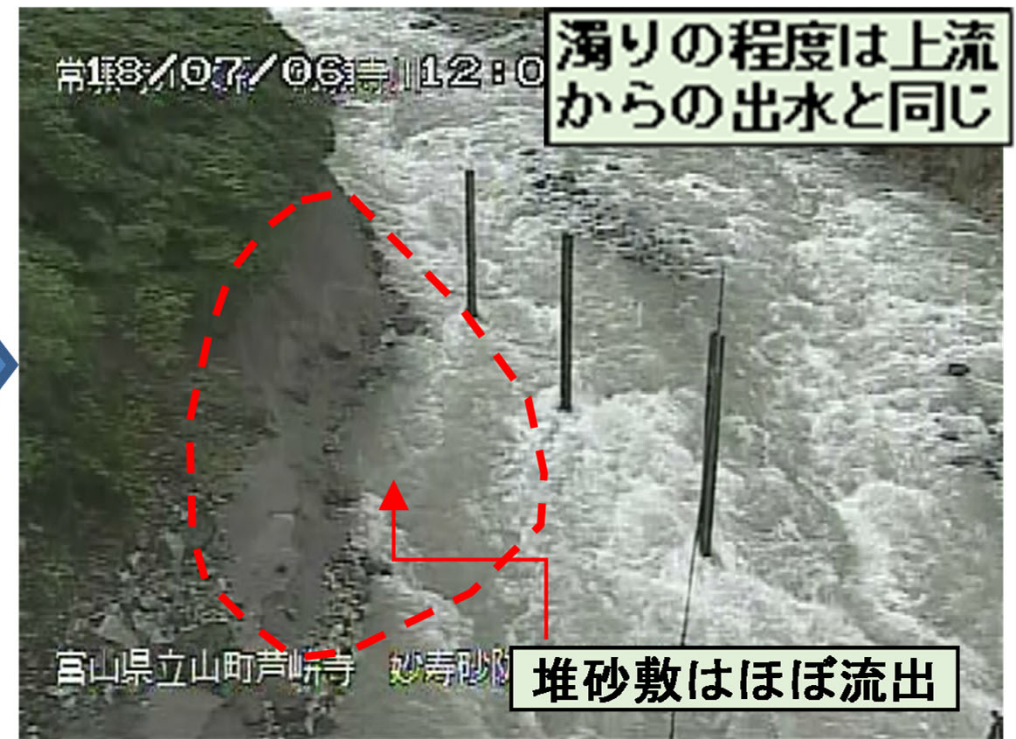
シャッター未操作

水位低下が開始した直後は堰堤水通し天端と同程度の高さまで、堆砂敷が形成され、その後水位低下と共に堆砂敷内の土砂がほぼ全て流出

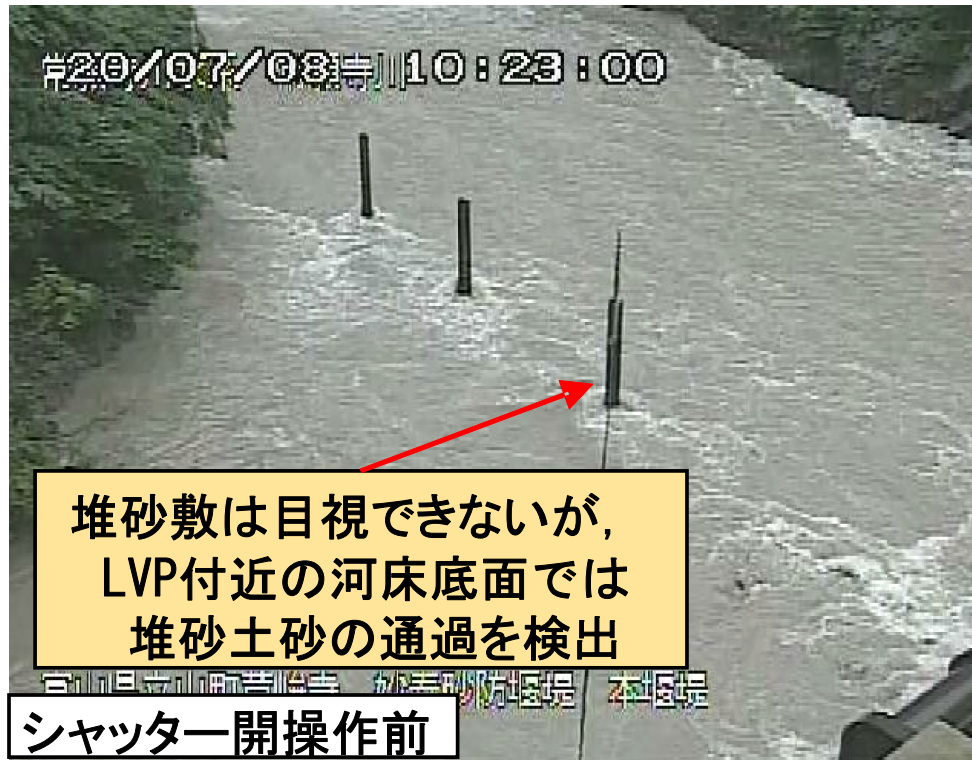
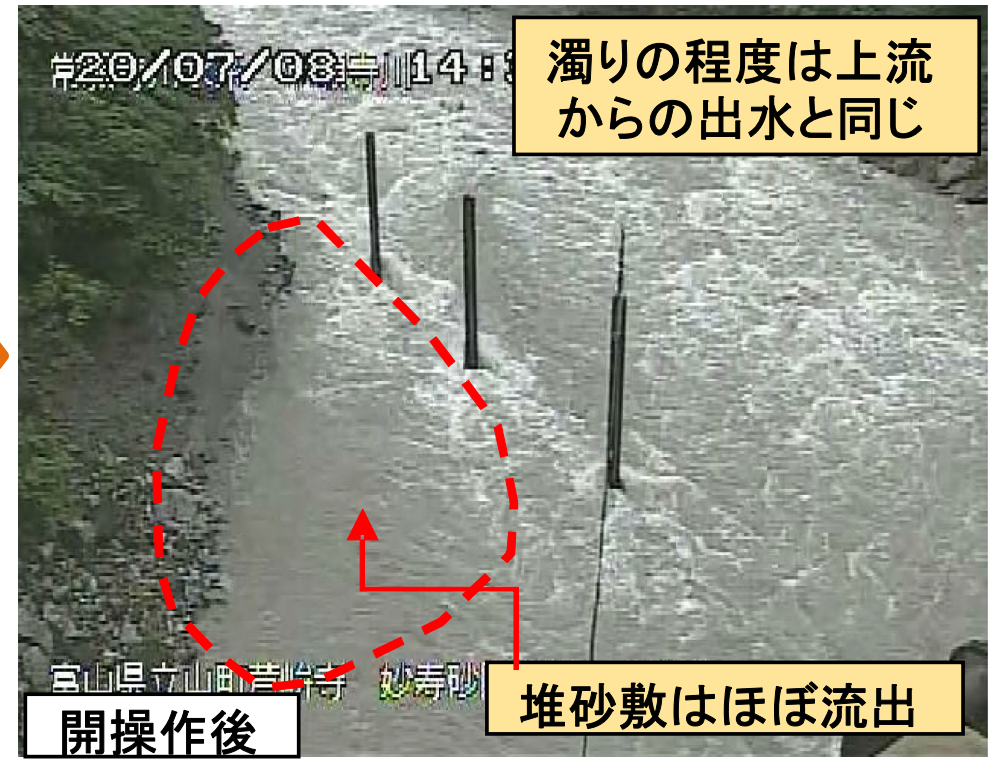
シャッターを水位低下後固定横2段目で開操作。

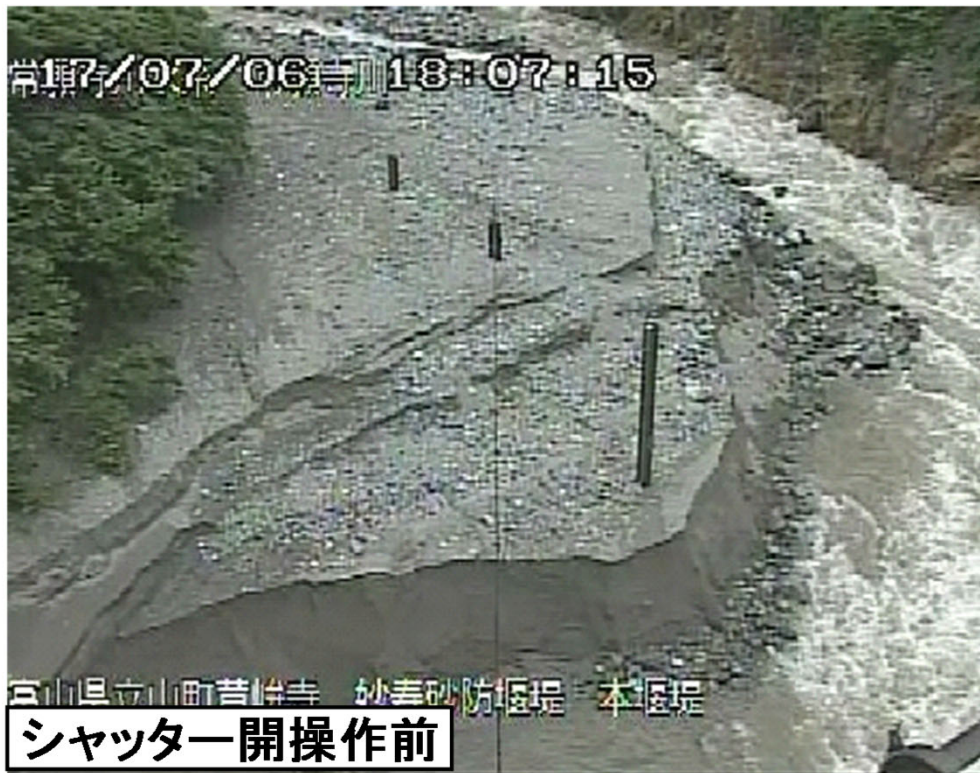
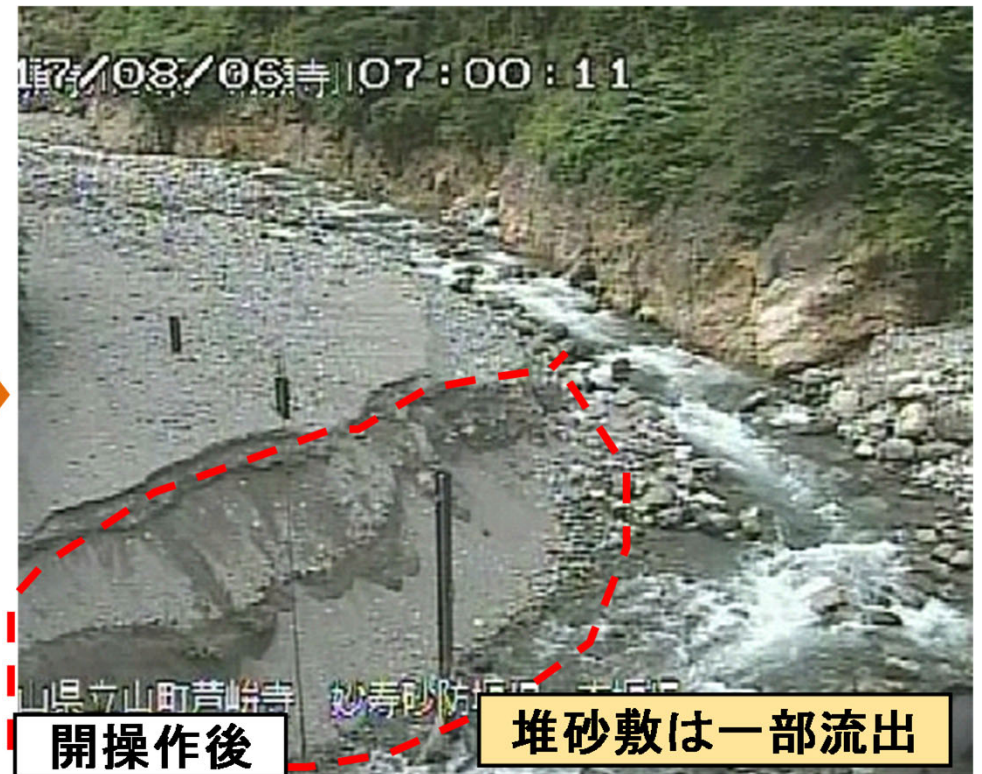
シャッターを水位低下後固定横棧最下段で開操作

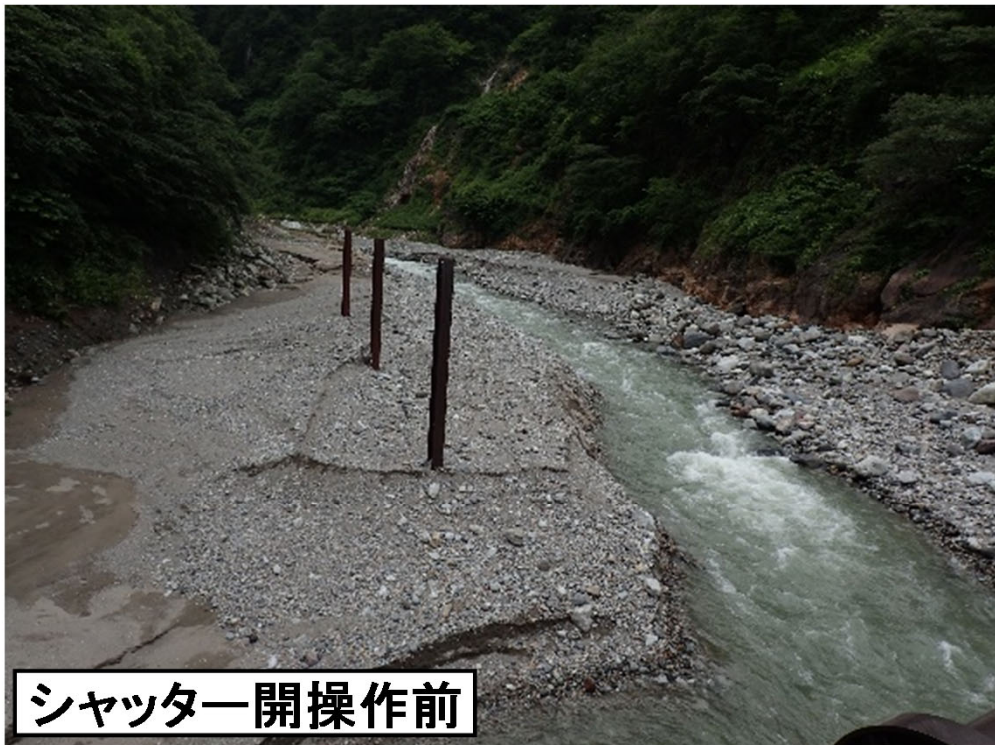
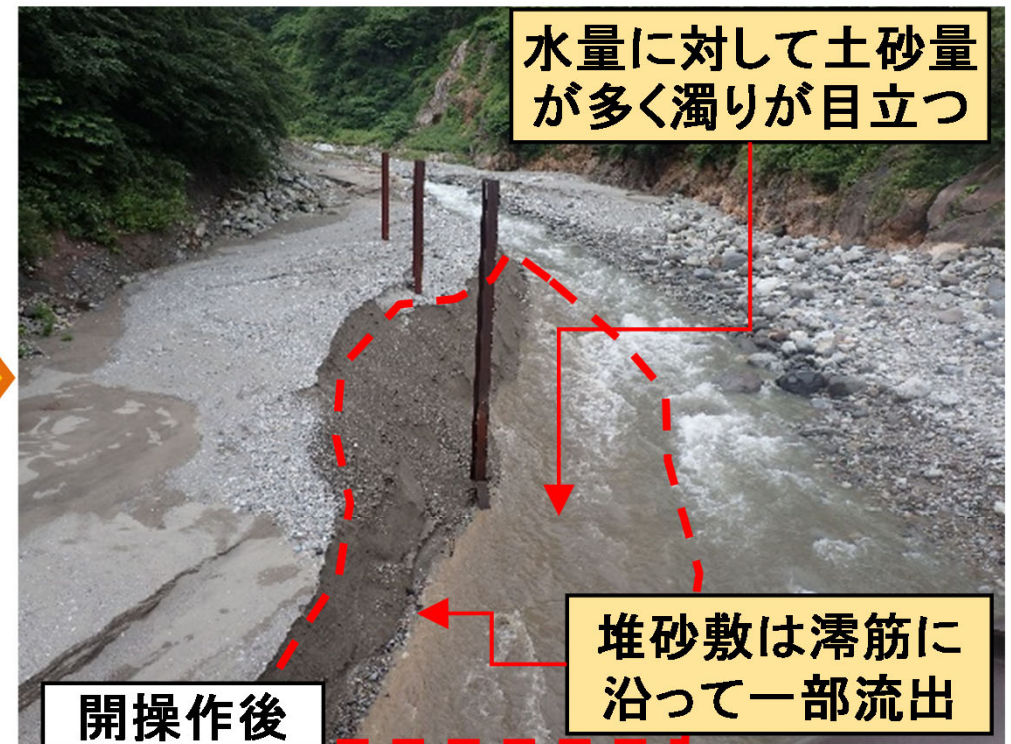
シャッター閉操作後、水位が通常水位に戻った段階で開操作

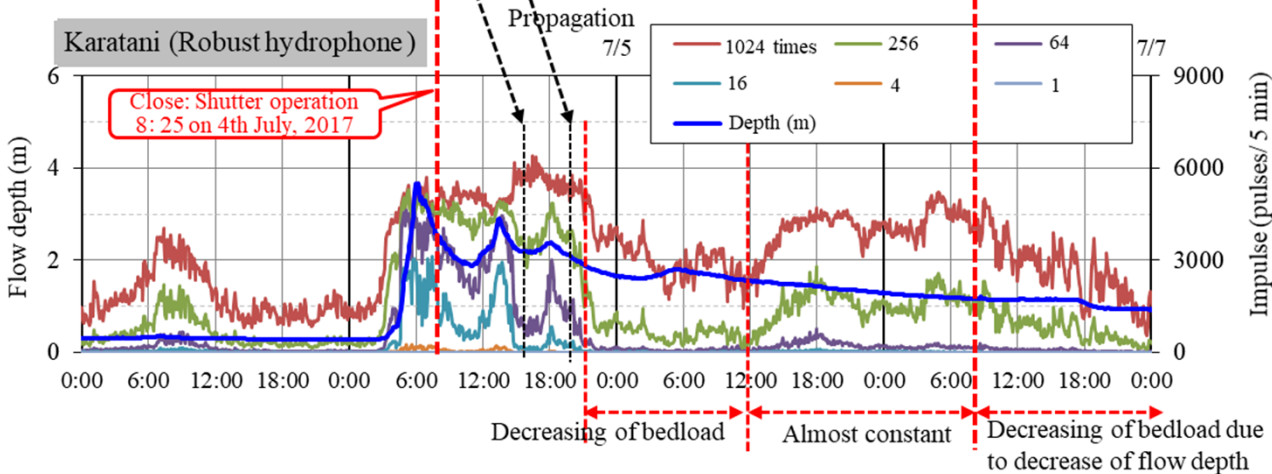
Decreasing of bedload    Almost constant    Decreasing of bedload due to decrease of flow depth
