大規模土砂災害対策技術センターの 取り組み

国土技術政策総合研究所 土砂災害研究部 砂防研究室
(近畿地方整備局 大規模土砂災害対策技術センター)

京都大学防災研究所一般研究集会

令和4年12月3日(土)～12月4日(日)

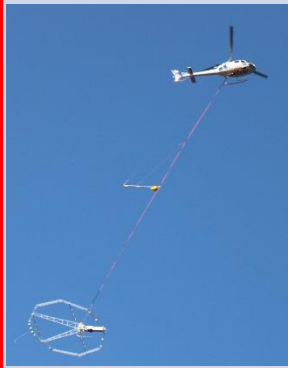
P-THEM
NUVIA Dynamics社製

空中発信空中受信

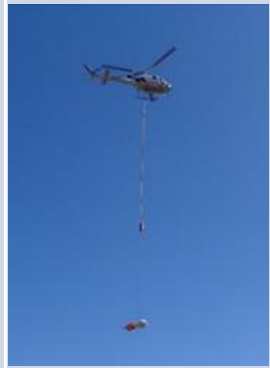
GREATEM
電力中央研究所らのグループが開発

地上発信空中受信

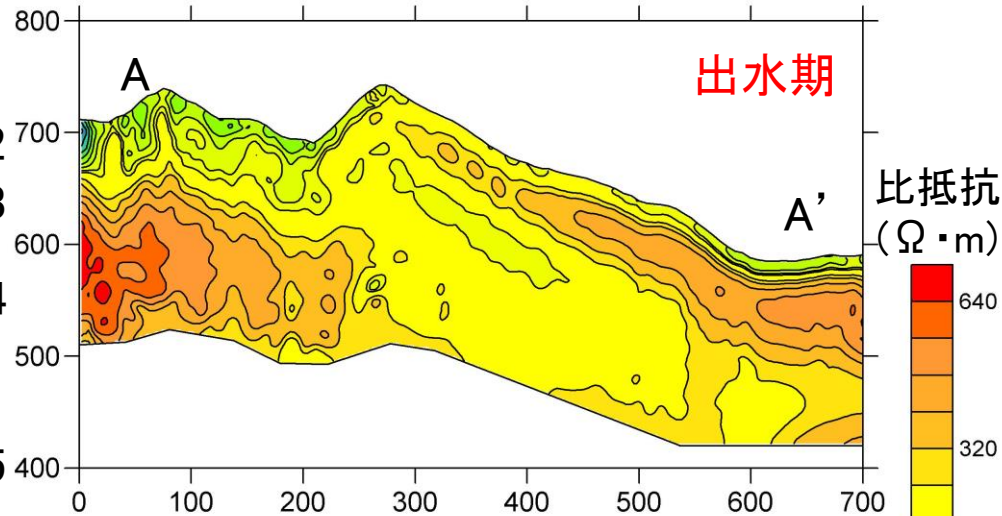
A Line 1回目

2020年台風14号による降雨(総雨量217mm) 終了3日後の比抵抗縦断分布図

- ・出水期(台風14号直後)と乾燥期の2時期でそれぞれA-A'測線に沿ってドローン探査を実施。
- ・斜面にケーブルを引く必要が無いため、降雨終了3日後には計測できた。
- ・乾燥期の図からは、高比抵抗ゾーン(空隙が多いと思われる箇所)が良く分かった。
- ・一方で、2枚の図を見ても、ぱっと見、豪雨時の挙動は良く分からない。

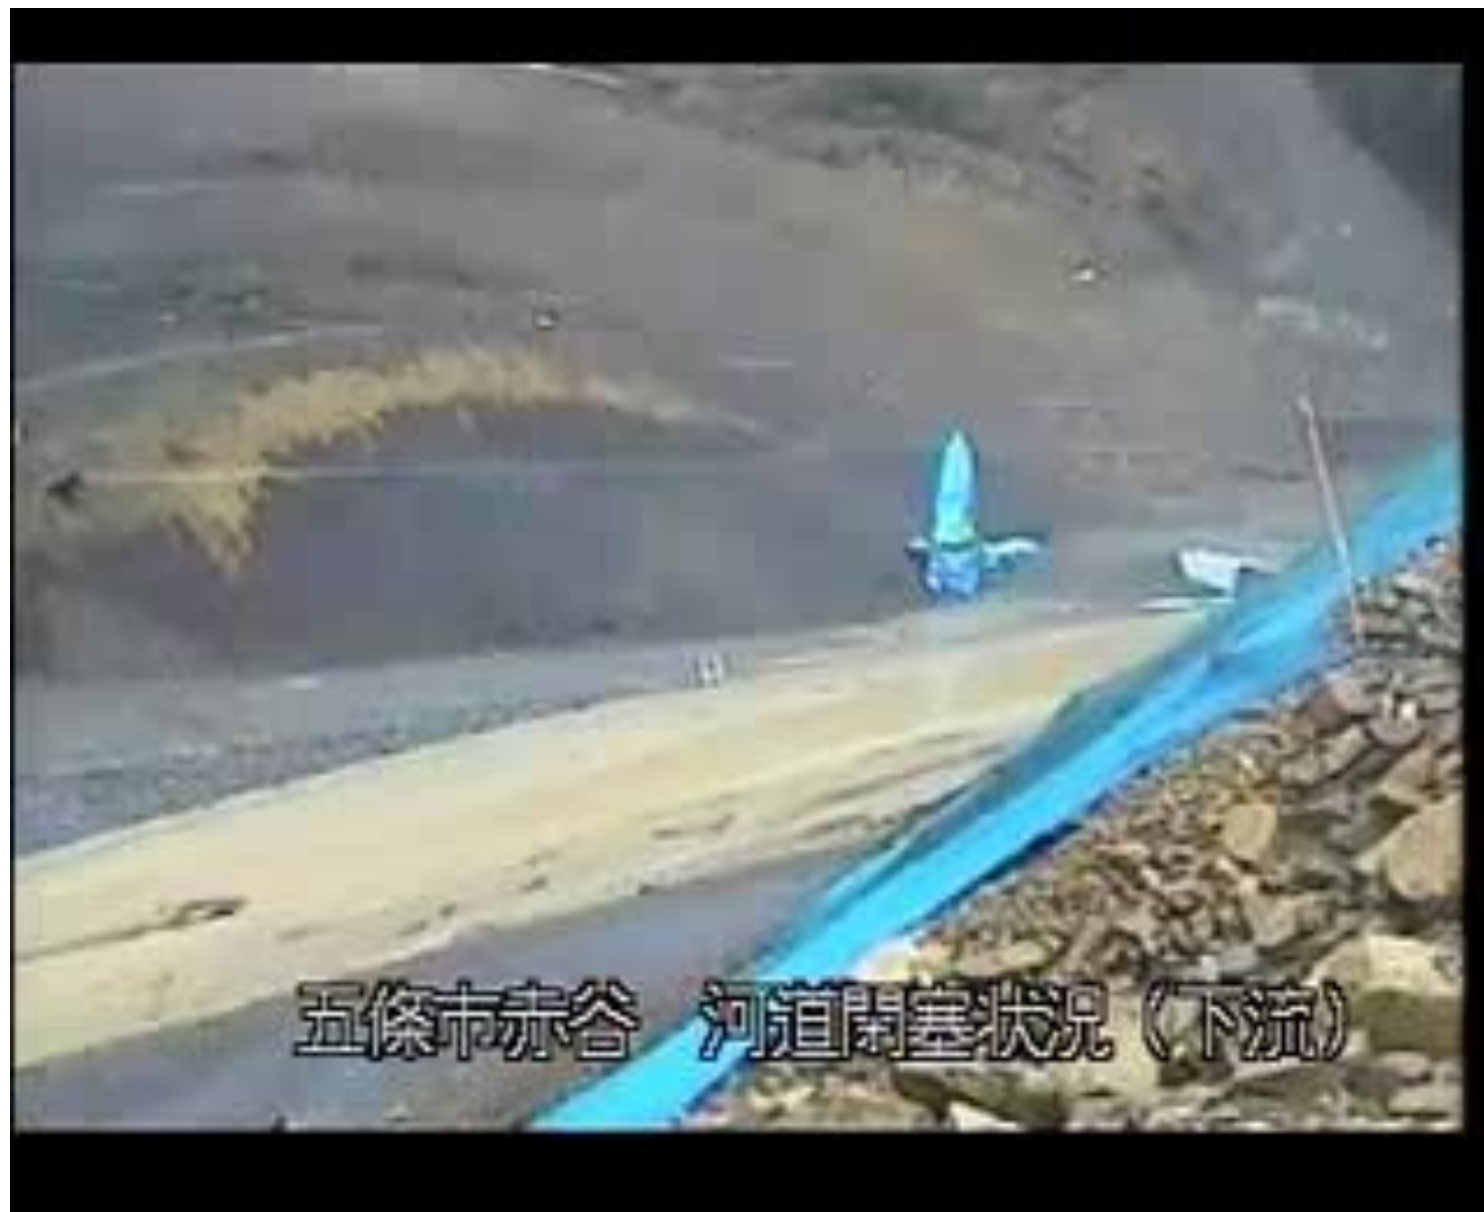
2枚/秒毎に輝度差分を作成して、輝度が一定値を超えた場合に「土砂移動検知」とする。

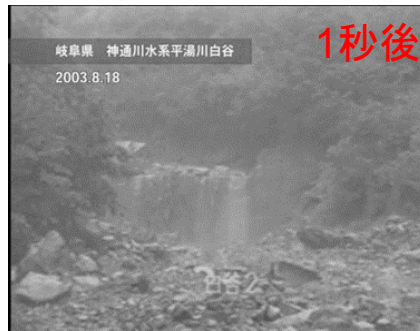
図. 輝度差分画像の作成事例

時間
↓
(差分画像の白い部分が多くなる)
土石流が流下に伴って差分画像の輝度が大きくなる。

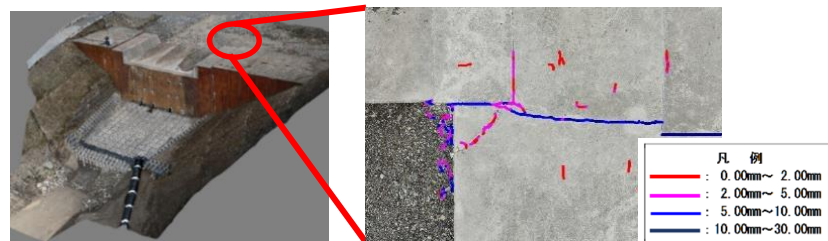
2時期の3次元モデルを比較

出水前後の3次元モデルから変状を自動推定
