大谷崩一の沢での土石流観測

静岡大学大学院M1 高橋英成

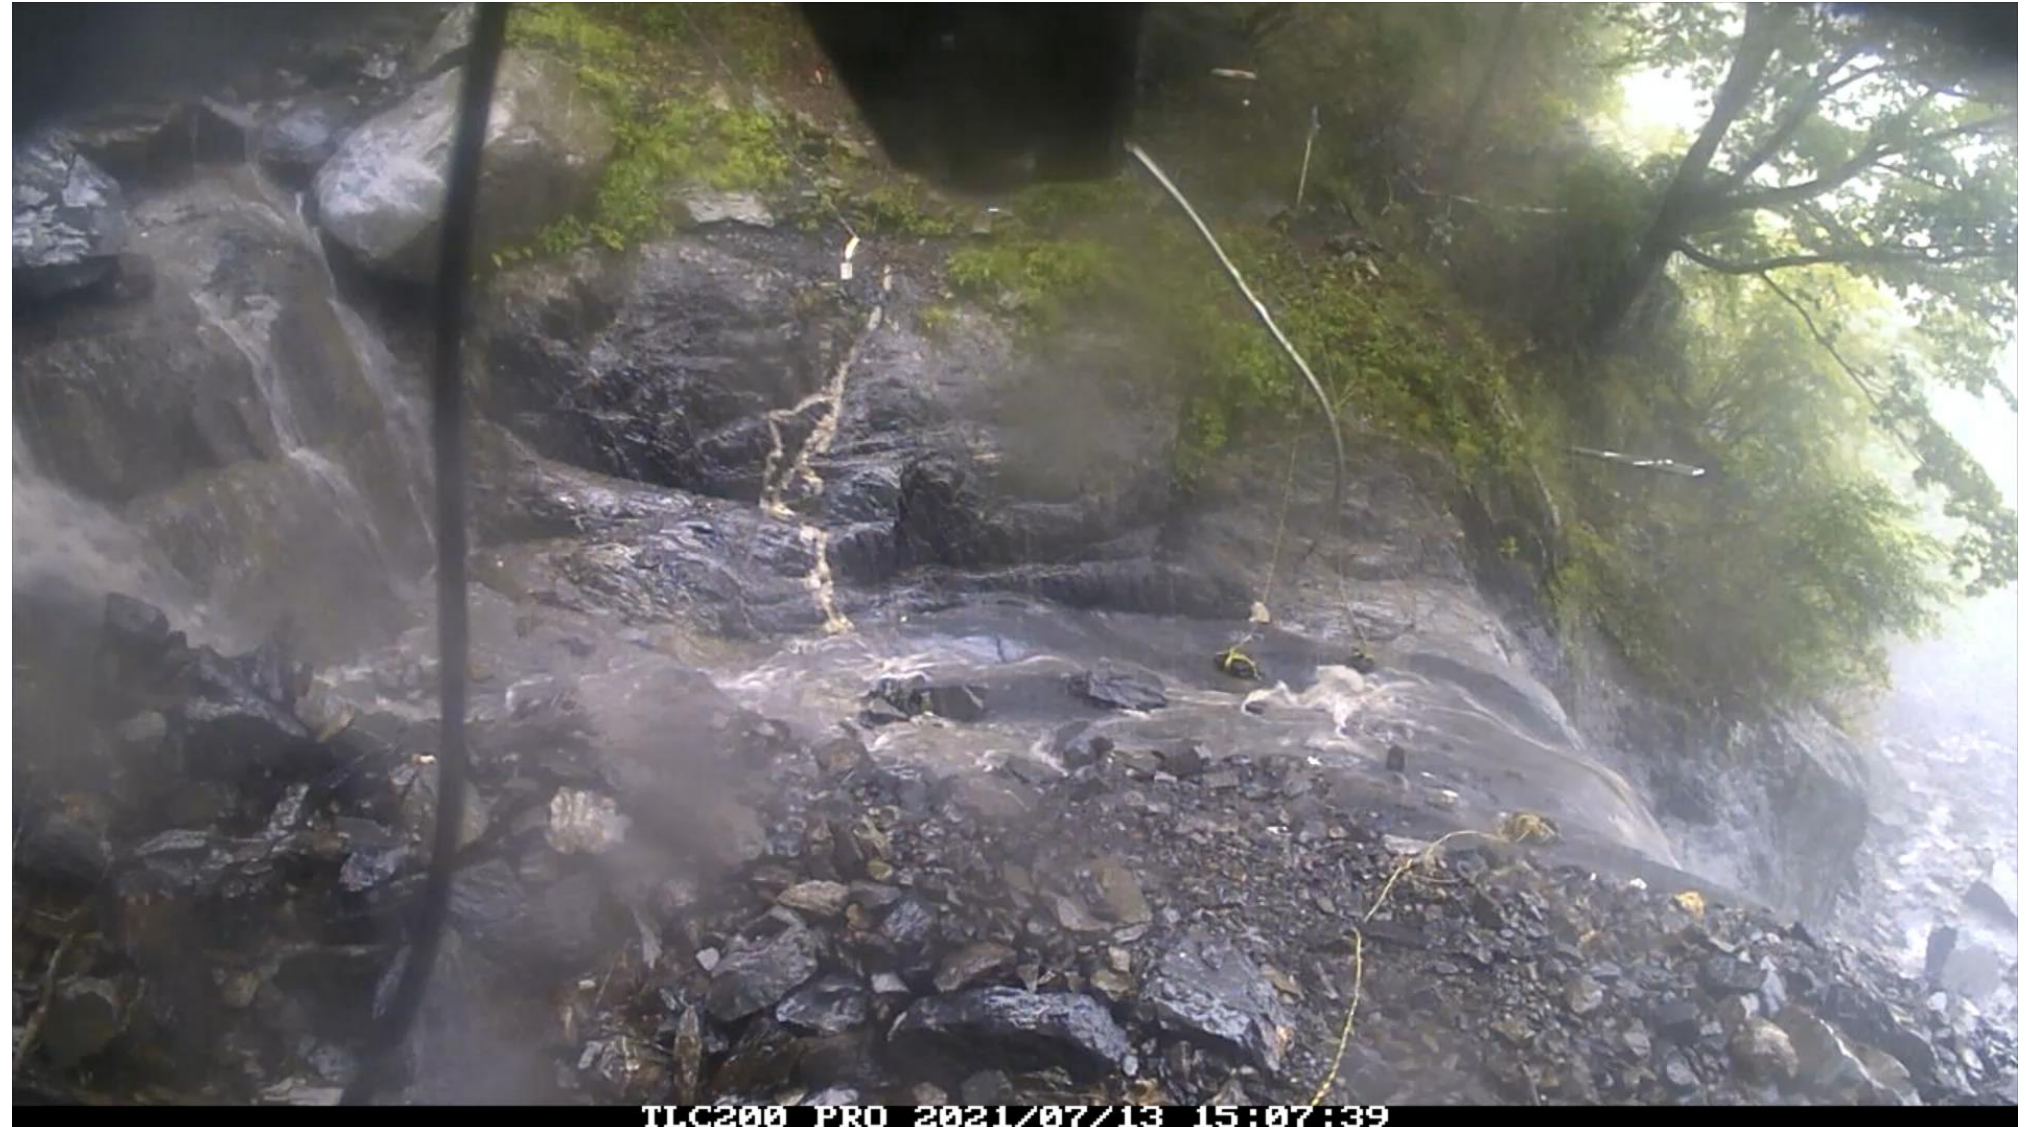
不飽和土石流の映像

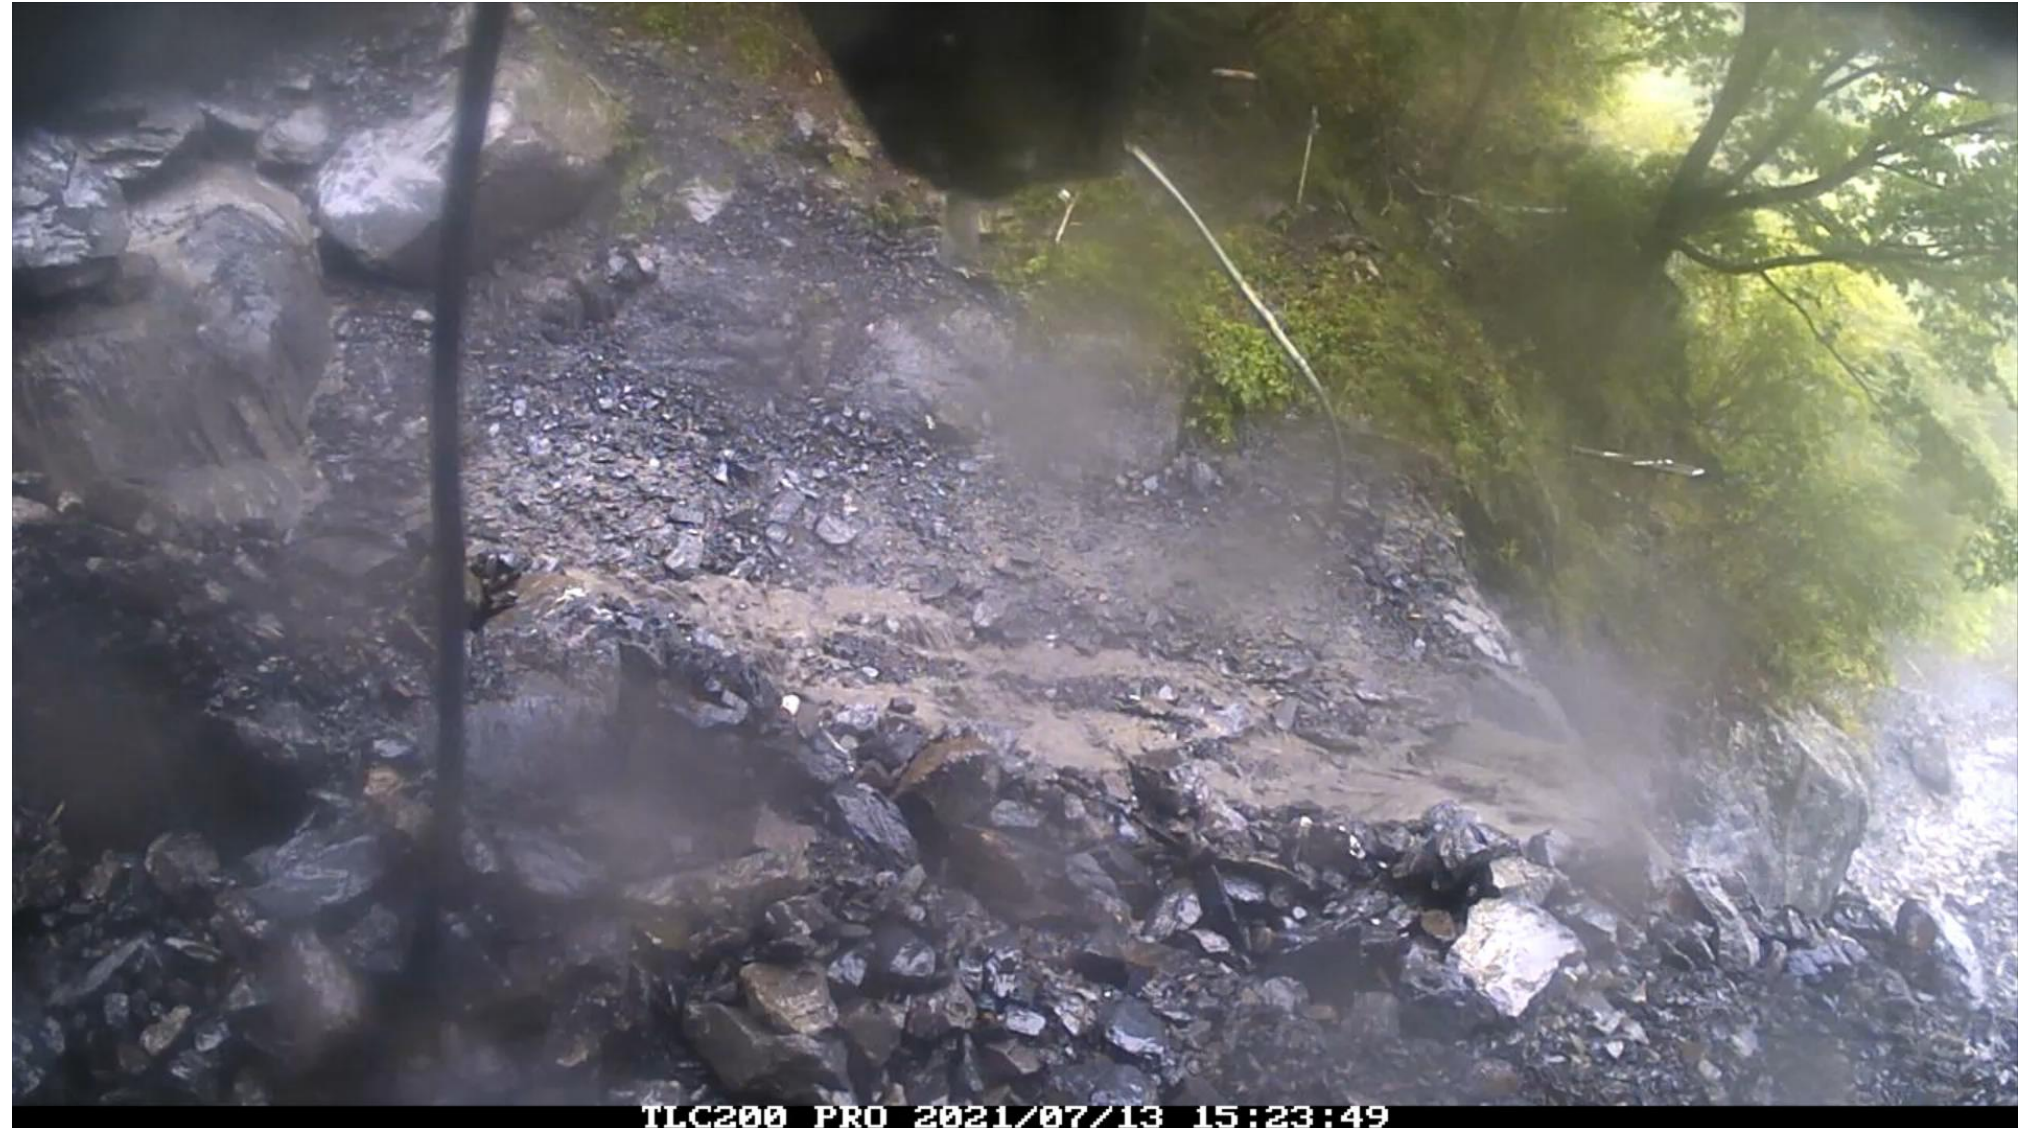
飽和土石流の映像

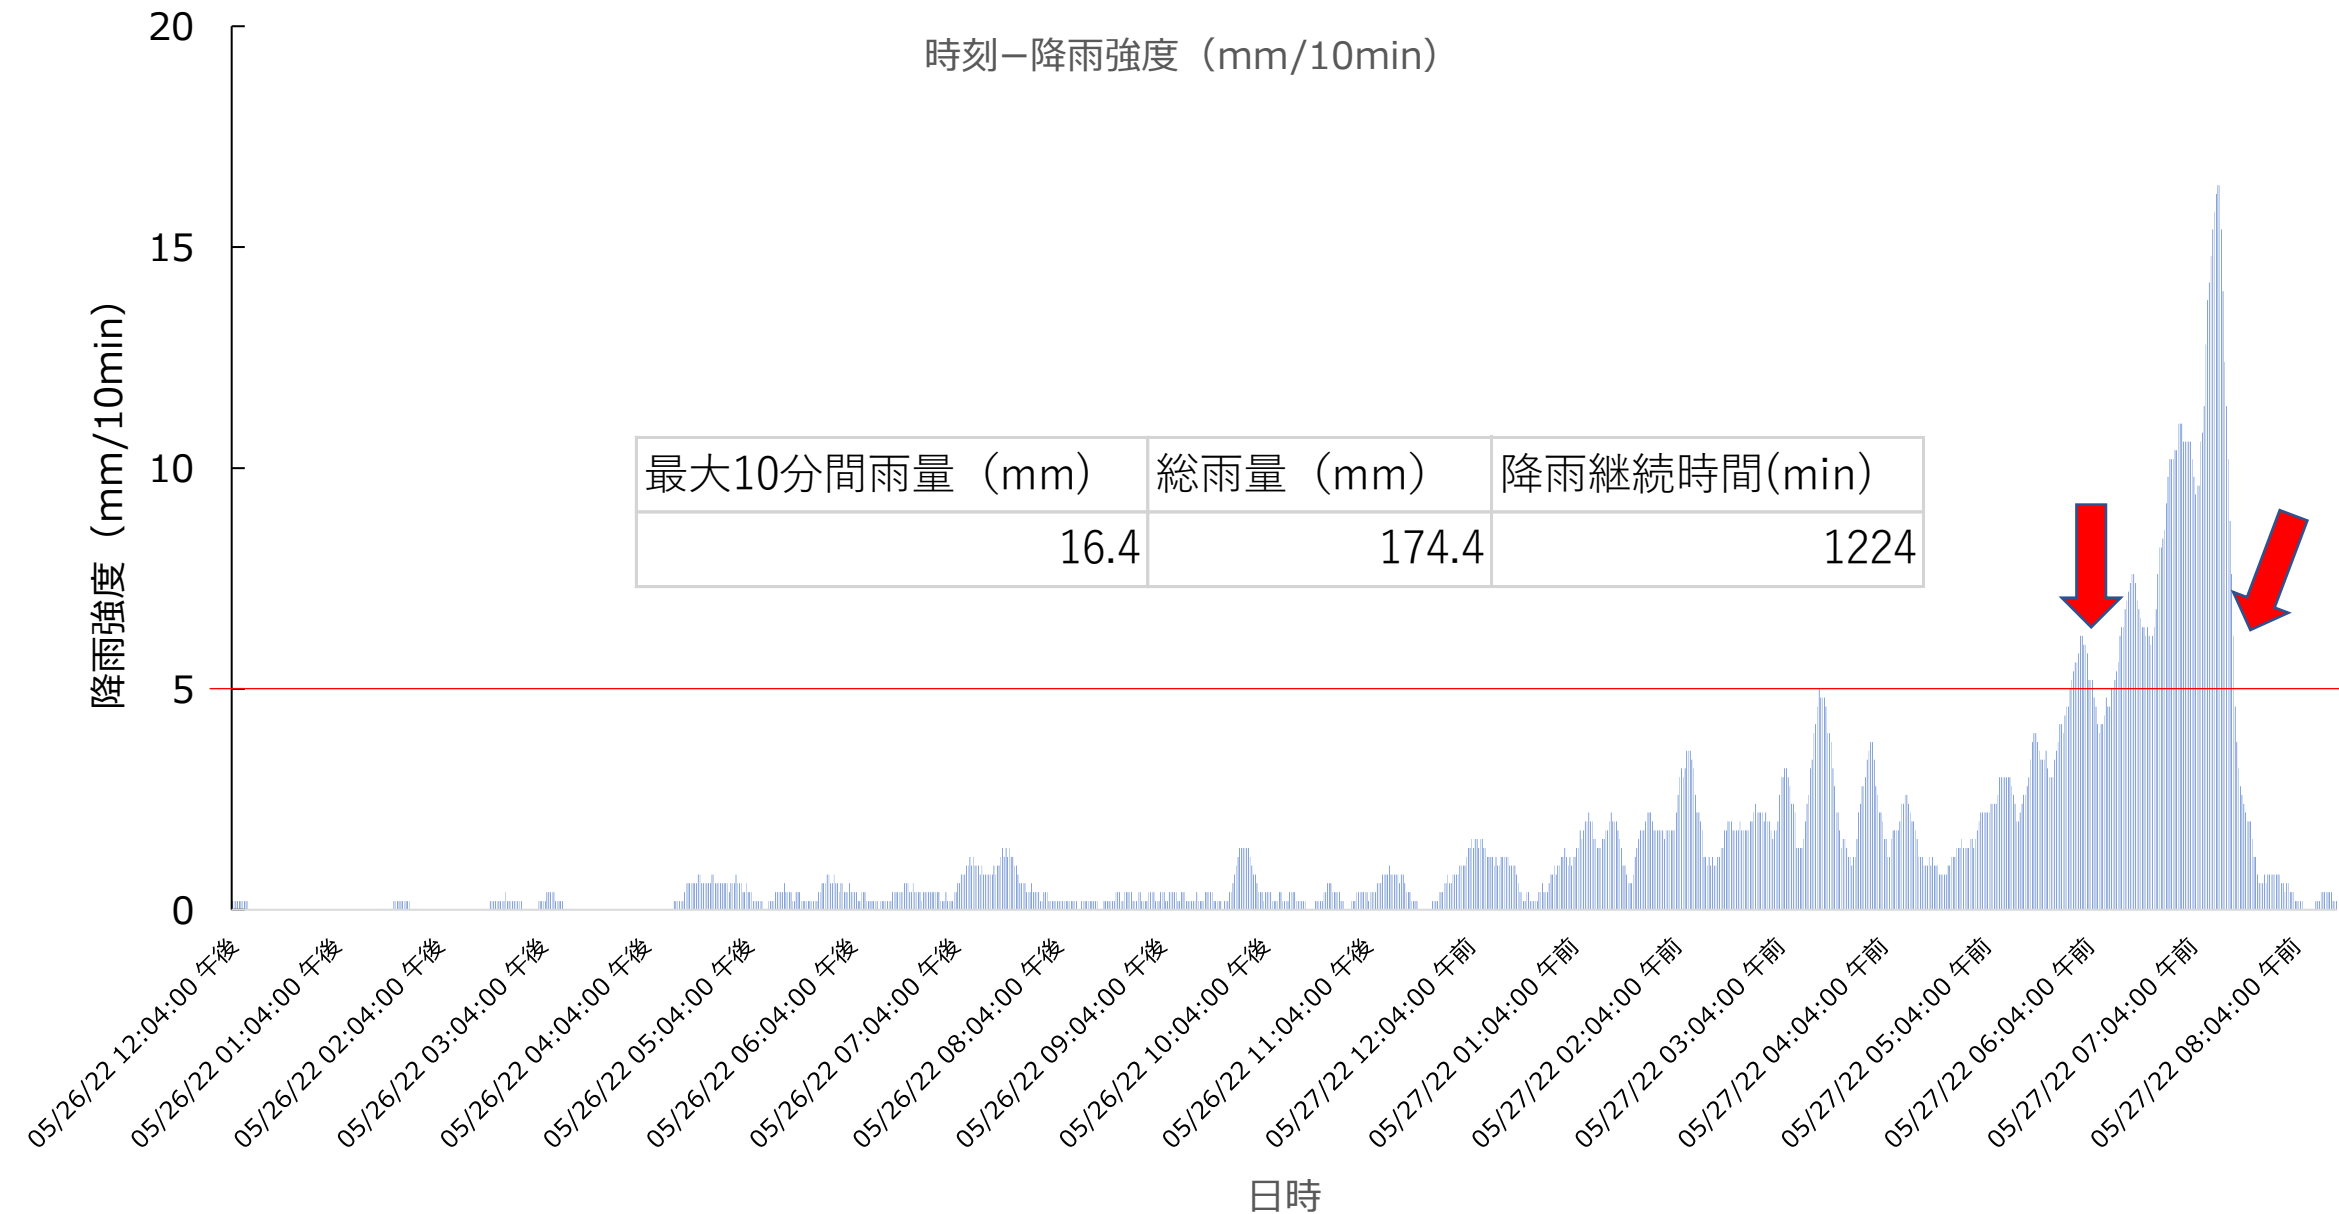
5/27日の土石流 (ハイトグラフ)

時刻-降雨強度 (mm/10min)

最大10分間雨量 (mm)	総雨量 (mm)	降雨継続時間(min)
16.4	174.4	1224

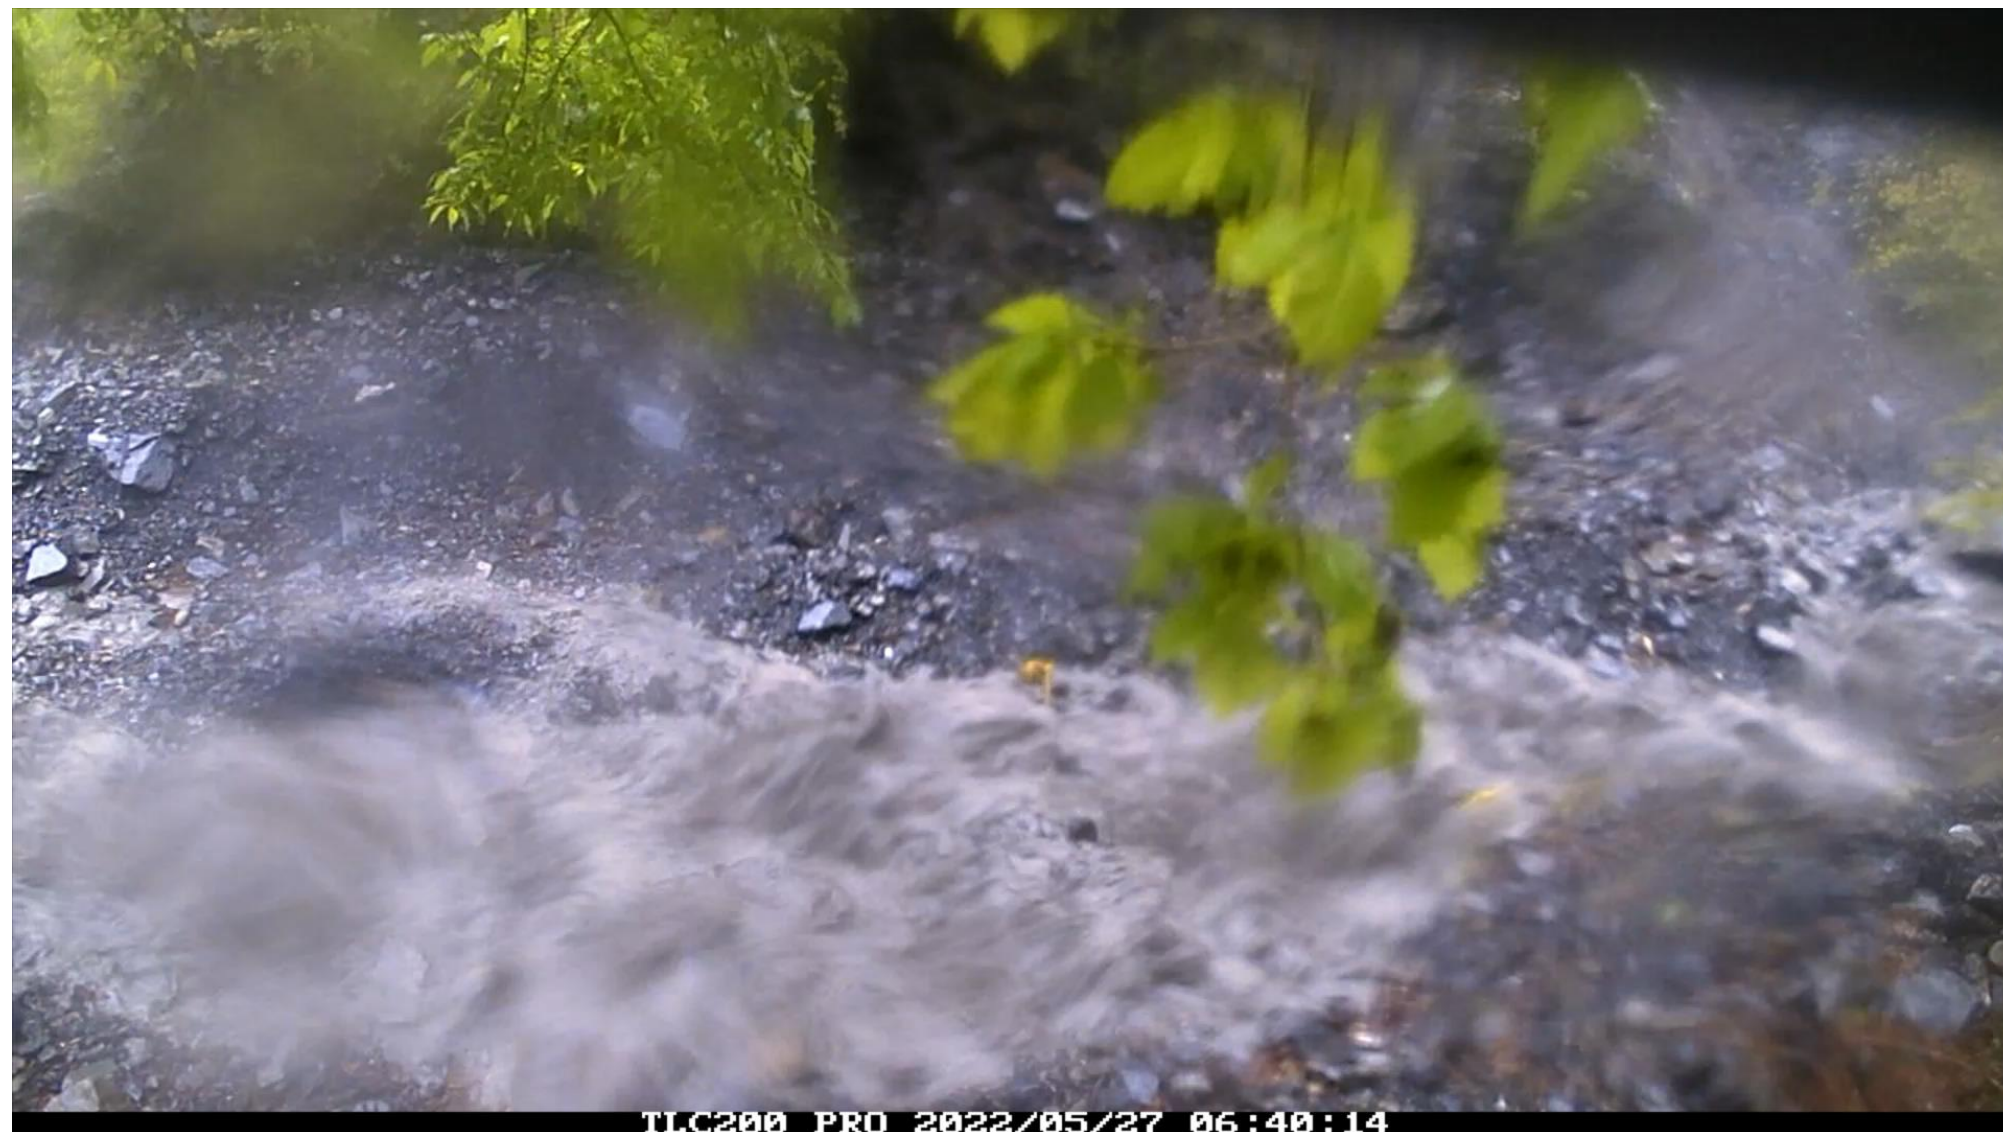
5月27日の土石流の映像

TLC200 PRO 2022/05/27 06:40:14

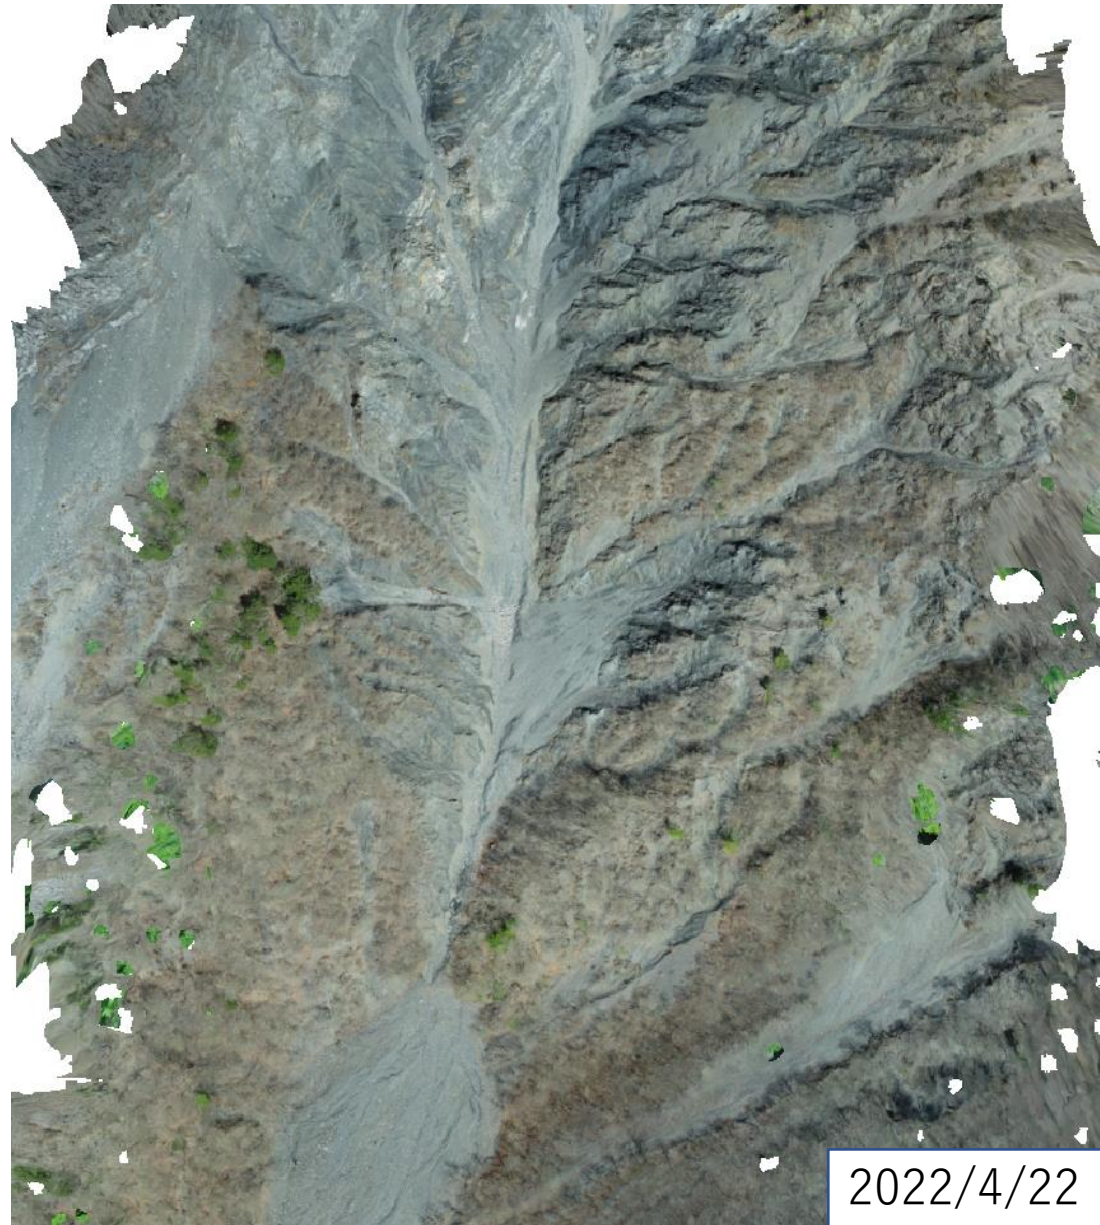
5/27の土石流（発生前後のオルソ画像）

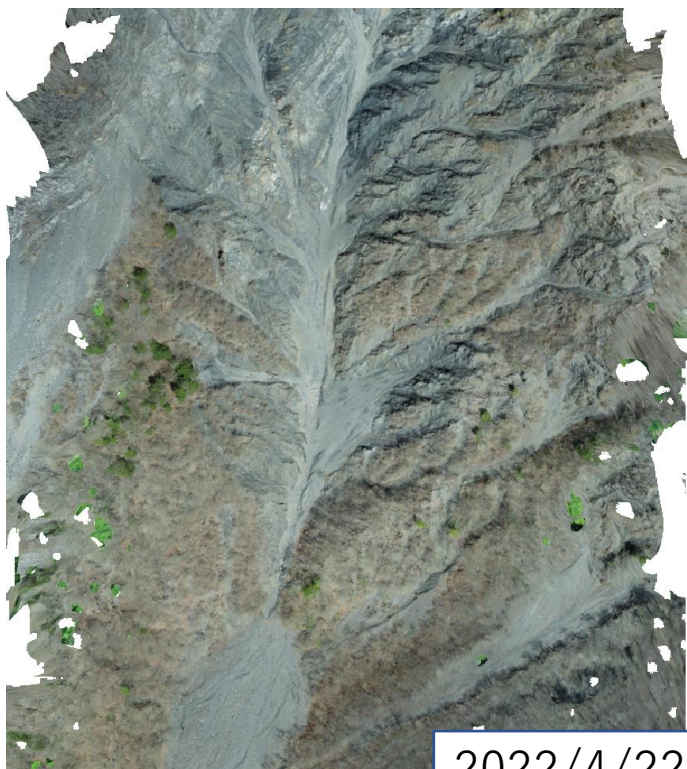
2022/4/22

GISから分かる地形変化

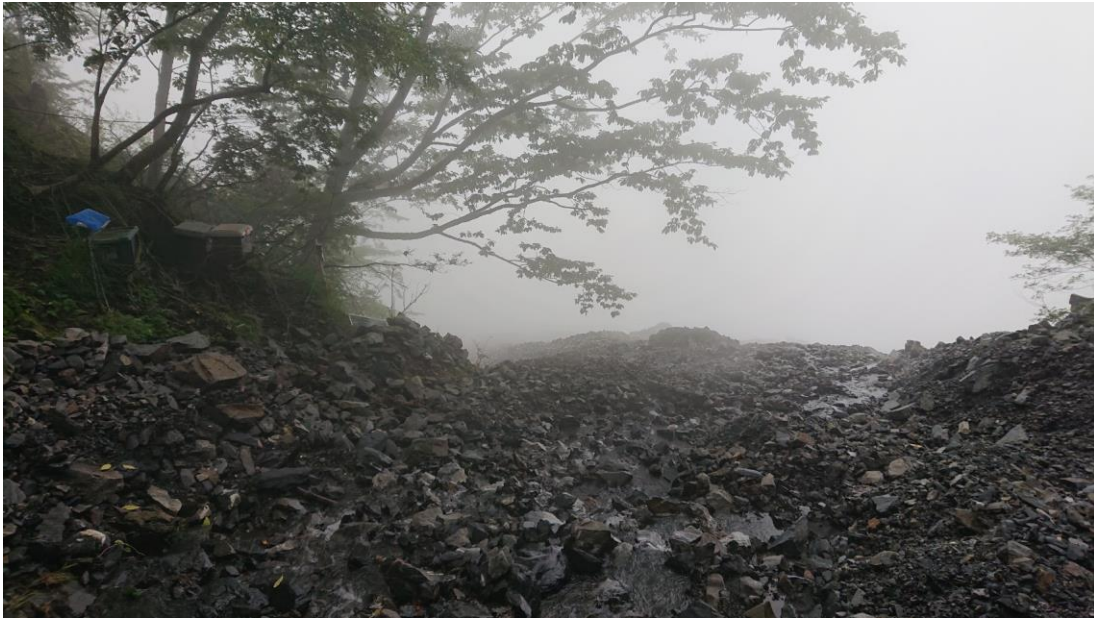
5/27以前

土石流発生前後の地形変化

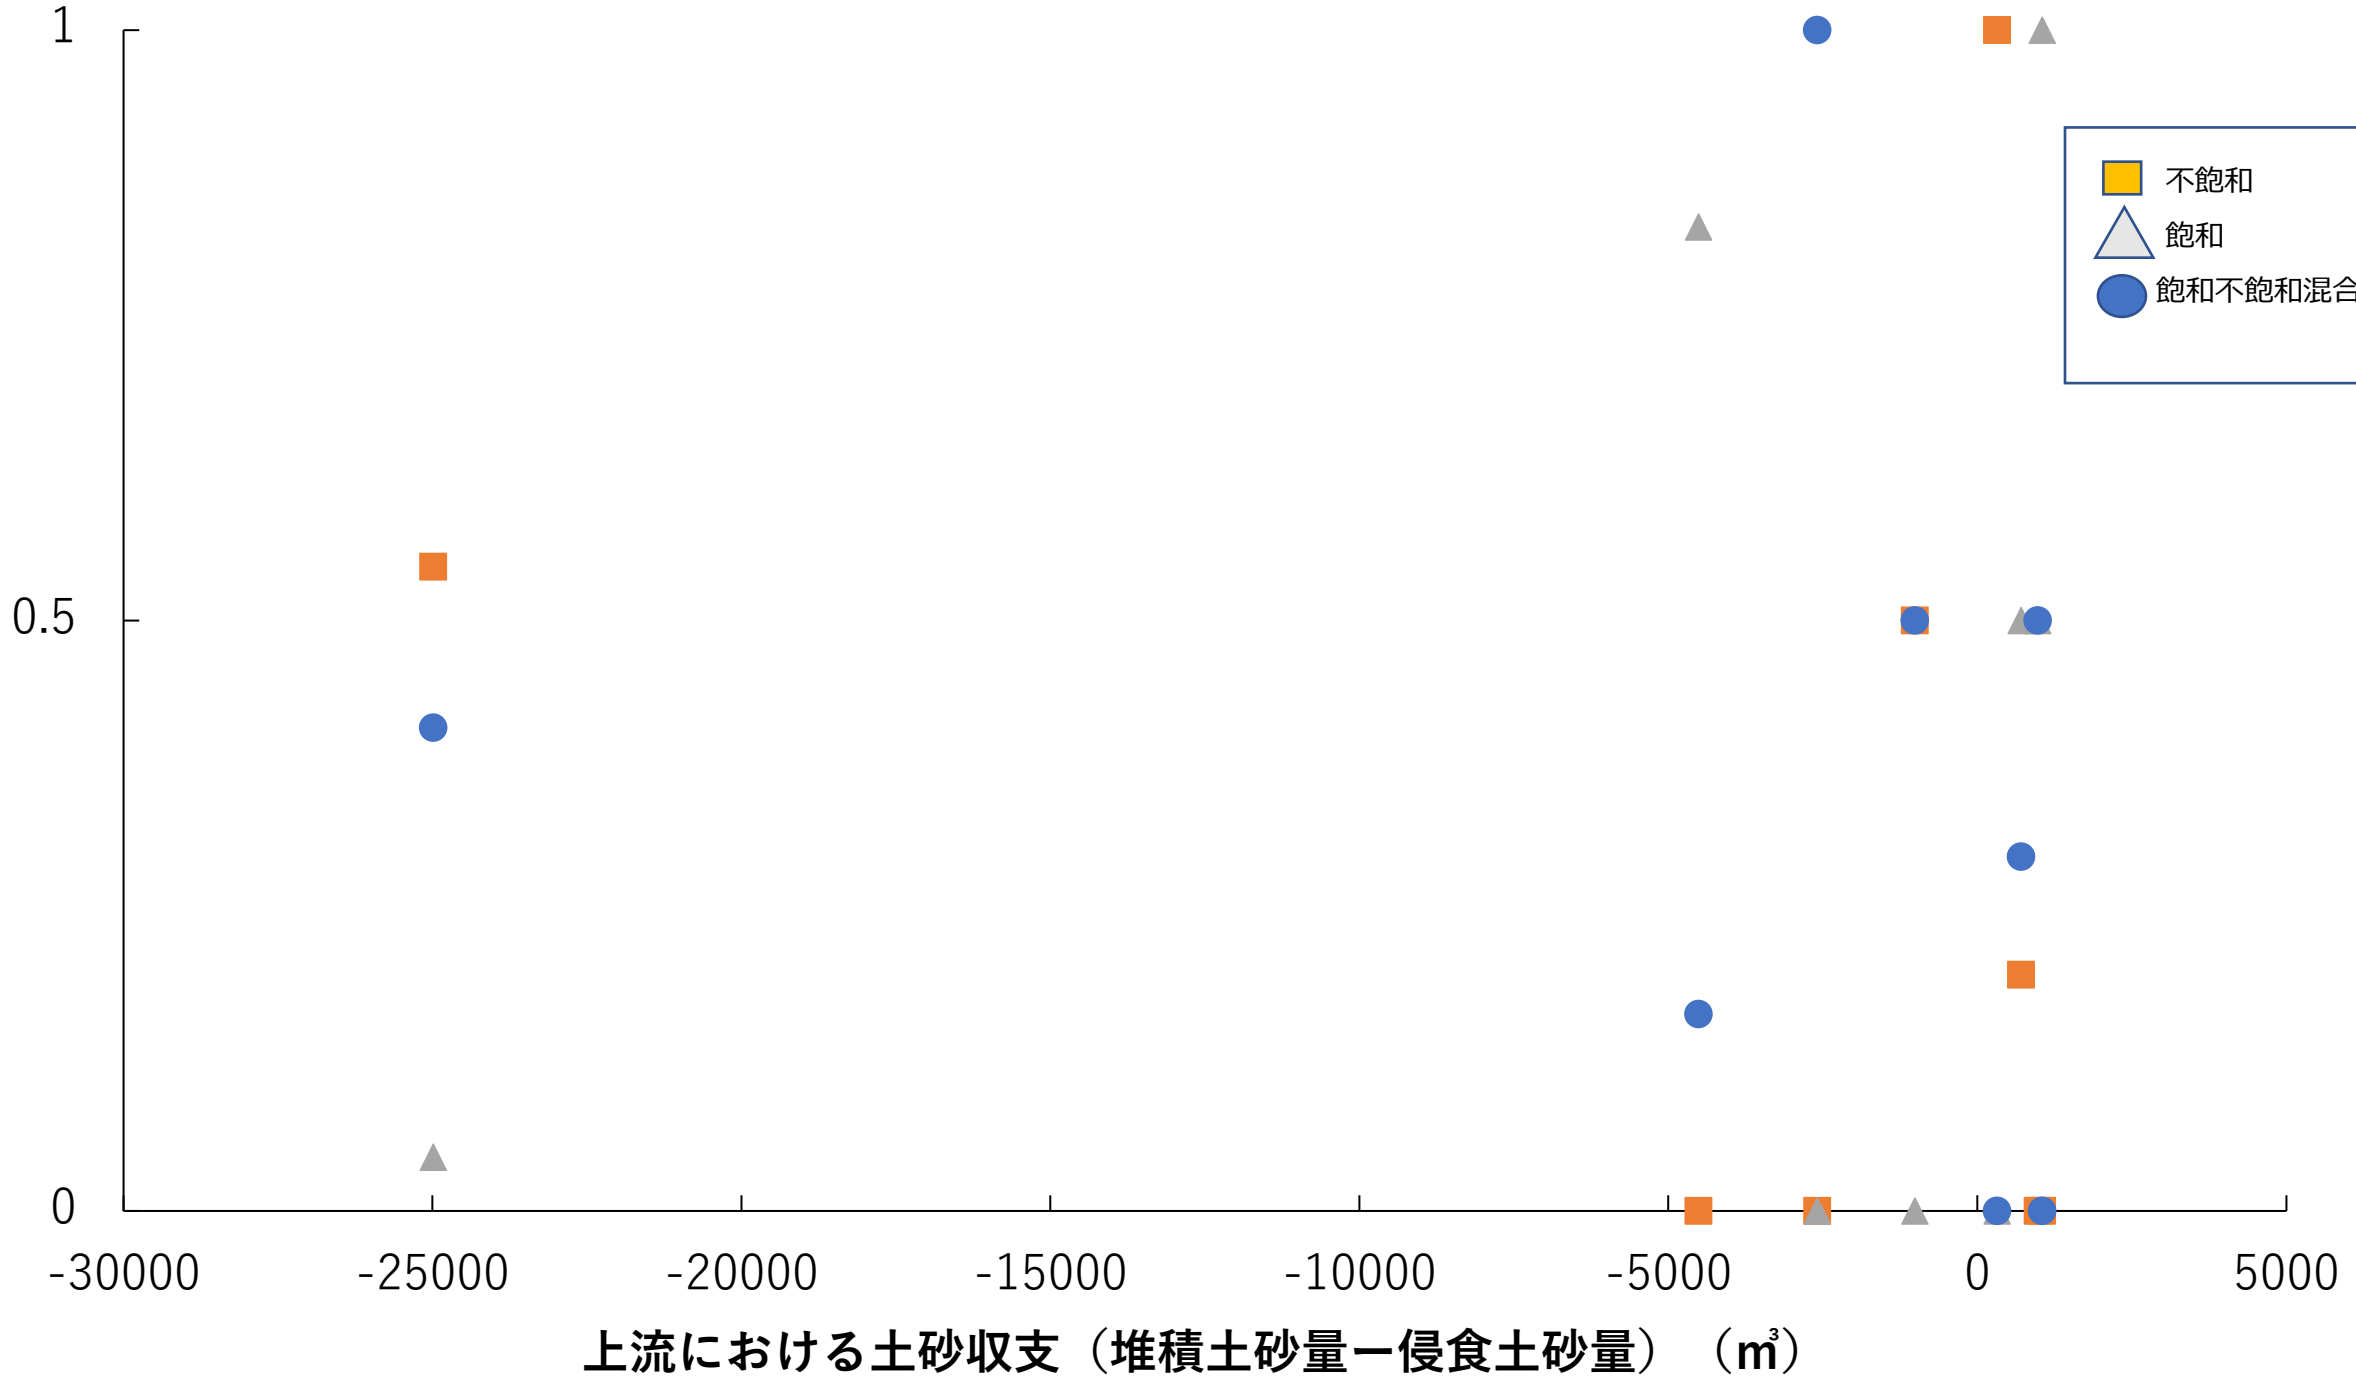
1 降雨イベント中の流動形態の割合
(各流動形態の段波数/段波の総数)

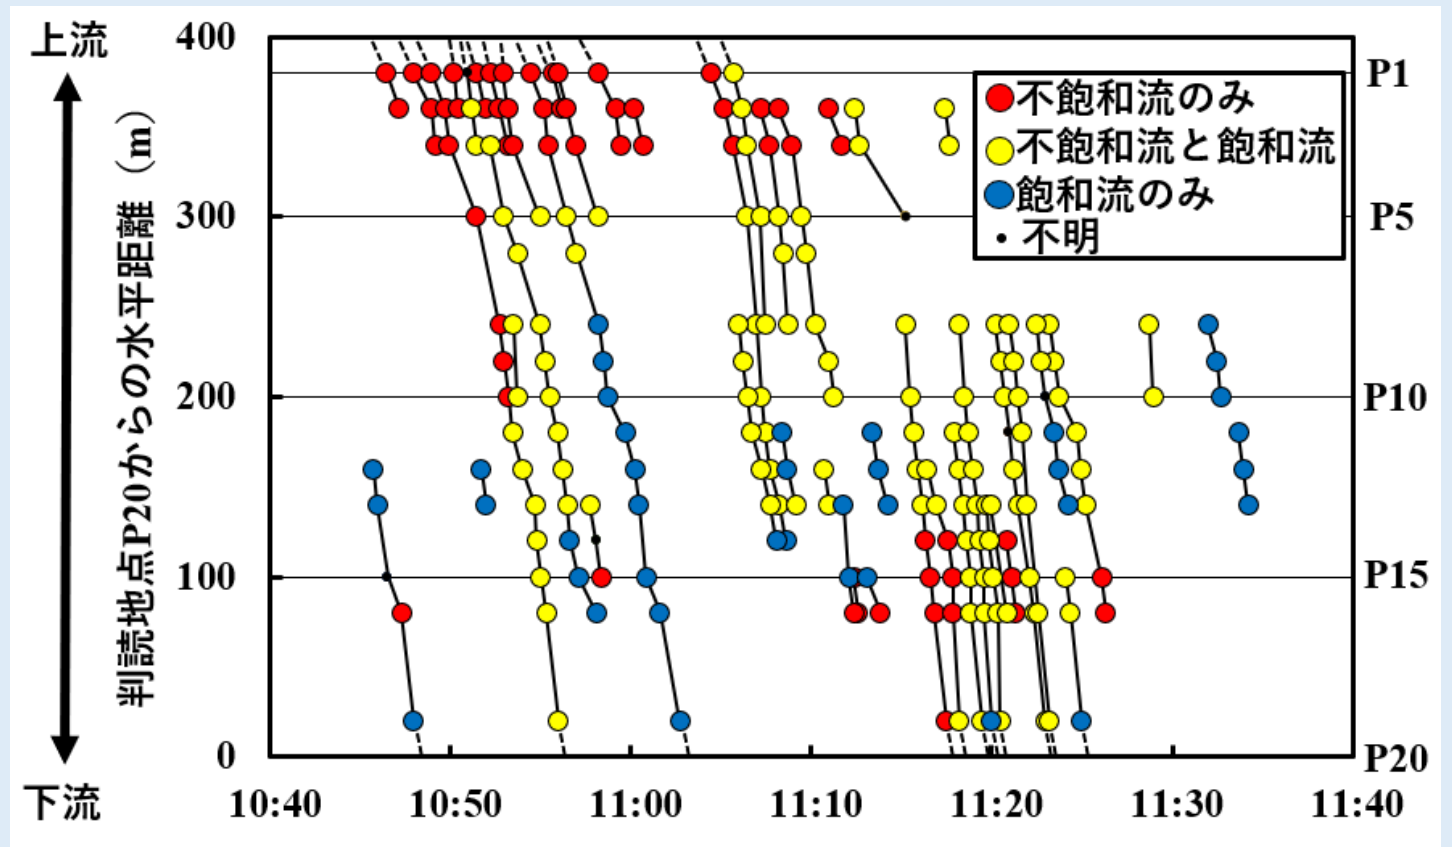
流動形態の時系列変化
