2023年トルコ南部の地震と災害に関する総合調査の概要

—科学研究費補助金・特別研究促進費による突発災害調査研究令和4年度報告—

楠 浩一*・青木 陽介*・加藤 愛太郎*・山中 浩明**・
後藤 浩之***・阪本 真由美****

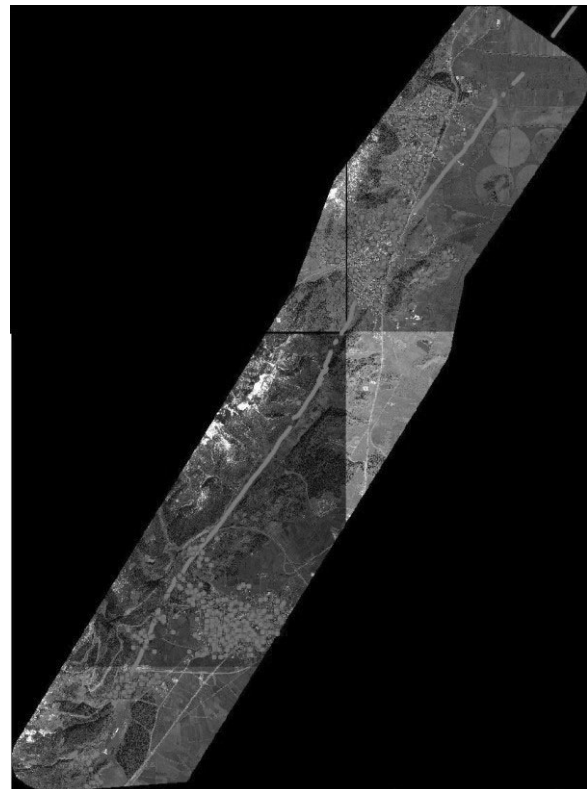
図-16 被害区分5の分布図(暫定)

被害区分5の建物ポイントと地表地震断層とをPleiades画像上に併せて表示し、図-16の被害区分5の分布図を作成した。

図-16から、被害区分5の建物の分布を見ると、地表地震断層に沿って連続して集中的に分布するエリアと地表地震断層から離れた市街地に広く分布するエリアがある。

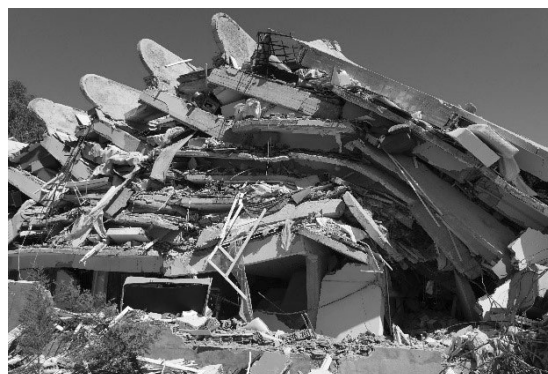
写真-2 パンケーキ状に破壊した建物 (Antakya)

また、写真-2に示すようなパンケーキ状破壊を生じた建物も多くの都市で散見された。建物によっては、2度目の地震で倒壊したとのことであった。2018年以降の建物では、全体崩壊形を形成したものの巢の応答変形が極めて大きくなったと思われるものや、建物脚部から転倒したもの(写真-3)も見受けられた。

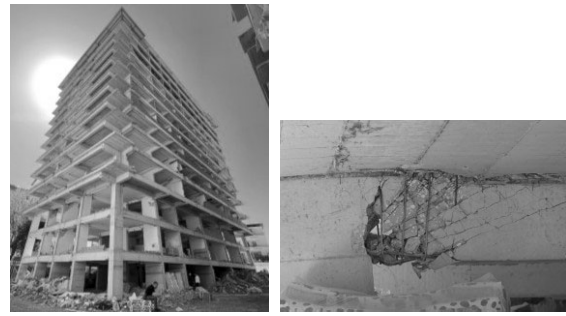
写真5 13階建て集合住宅（Antakya）

一例として Antakya で建設中であった4棟の集合住宅の例を示す。4棟とも平面計画は同じで、構造部材の寸法・配筋も同じと思われる。A棟はBF1+11階建てで、脚部から転倒倒壊した。B棟はBF1+12階建てで、1層が層崩壊した。C棟は13階建てで、その被害状況から全体崩壊形を形成したものの、南側に大きく傾斜し、残留変形角は最大で6%近くに及んでいる。D棟は8階建てで、被災度区分判定の結果、中破となった。

写真-4に倒壊したA棟、写真5にC棟の建物全景と、一例として梁の被害を示す。梁は曲げ降伏後のせん断破壊とみられる被害が多数みられ、非常に大きな変形を経験したと考えられる。図-18に各部材の被災度を示す。図には、1階のY4軸上の柱で計測した残留変形角も示している。X4-Y4柱で、南側に6.2%の残留変形角を生じていた。図からもわかるとおり、梁の被災状況が激しく、建物の被災度区分は大破となった。

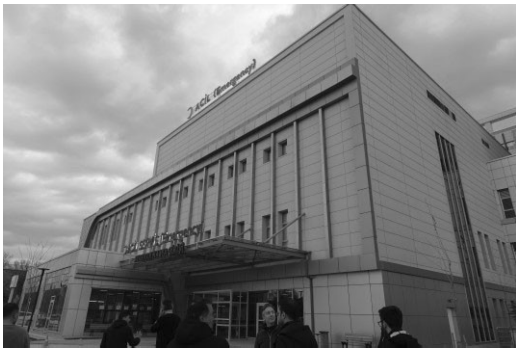
写真-6 免震建物 (Malatya)

写真-6は Malatya に位置する、地下2階、地上7階建てRC造病院建物（2022年竣工）である。地下2階の柱頭に免震が配置されている。免震装置は写真-7のように転がり免震を採用している。周辺地盤等とのクリアランスはおおよそ1mであった。一方、転がり免震に残ったケガキ傷から推定すると、全振幅で18cm程変形したと推察される。被害はクリアランス部のカバーなど、非構造材に若干生じたが、既に修復済みであった。

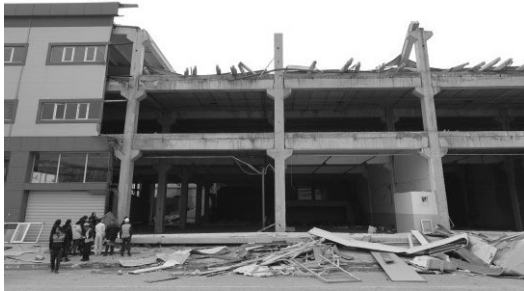
写真-8 建設中の工場建物 (Kahramanmaraş)

写真-8は Kahramanmaraş にある、建設中の工場建物で、プレキャスト構造である。図-19に示すように、プレキャスト梁はコーベル上に設置され貫通ボルトで緊結されていた。一部ロングスパン部分では、梁にプレストレスが導入されていた。地震により、一部のプレキャストばりが落下していた。

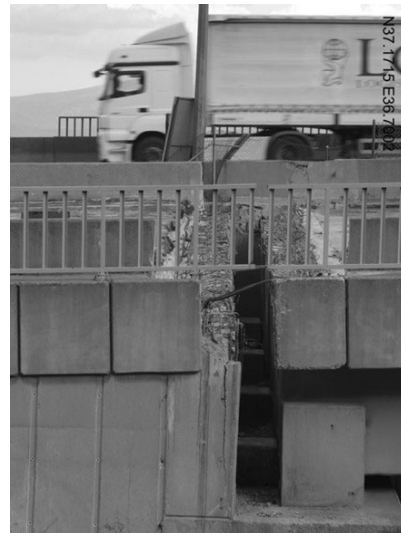
写真-9はGaziantep県Nurdagi近郊の高架橋の橋台とデッキのジョイント部の損傷に対する復旧作業が行われている様子である。このような橋台とデッキのジョイント部、あるいはデッキとデッキのジョイント部の損傷は他にも複数の橋でも確認できた。

写真-9 橋台とデッキのジョイント部の損傷

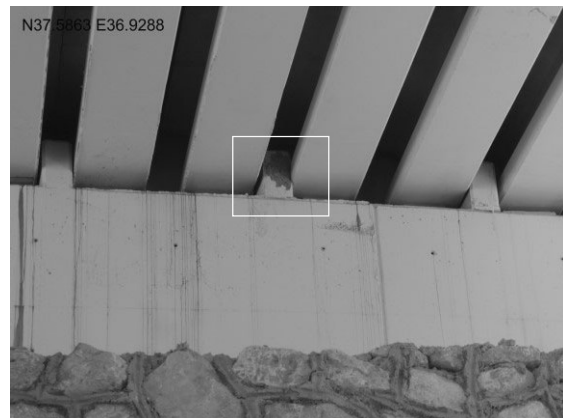
写真-10はKahramanmaraş県Kahramanmaraşにおいて、桁の横ずれ防止ブロックが損傷した様子である。同様の被害も他の複数の橋で確認できた。なお、この橋には桁間をつなぐ横桁が設けられていなかった。このように横桁が設置されていないことは、トルコの橋に共通して見られる特徴であった。

写真-10 横ずれ防止ブロックの損傷

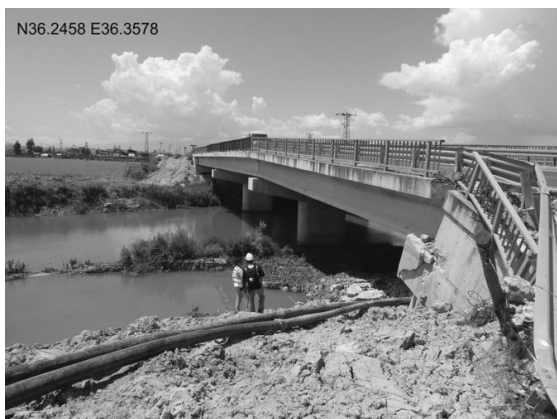
写真-11はHatay県Demiropuにおいて地盤の側方流動により橋台が傾斜した状況である。この橋台の傾斜によって、路面には大きな段差が生じていたものの、車両の通行は行われていた。この橋から100mほど離れた学校の校庭では噴砂が確認できた。

写真-11 傾斜した橋台

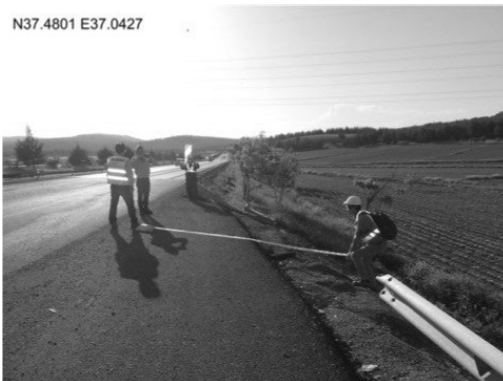
この地震では，道路，鉄道やパイプラインといった線状構造物が，地表に出現した断層変位による影響を受けた。写真-12はKahramanmaras-Gaziantep道路のNarliからKahramanmarasに向かう間の盛土区間が断層変位に伴い約4mの横ずれを生じた地点で撮影したものである。この地点ではほぼ完全な横ずれ変位となっており，段差は生じていない。断層と道路の交差角度の関係から，ガードレールが引張力により引きちぎられた状況も確認できた。また，周囲の畑には，路面に現れたずれを延長する方向にずれの痕跡が残っていた。

写真-12 断層変位に伴う道路の横ずれ

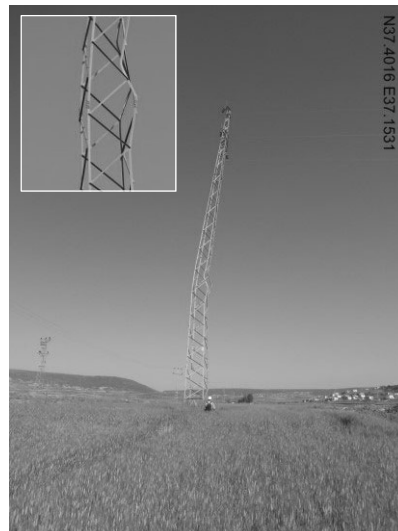
写真-13はNarliにおいて確認した送電鉄塔の部材の座屈である。これは，左横ずれした断層と送電線の交差角度の関係から，断層変位に伴って送電線に引張力が作用したことが原因だと思われる。同様の被害はSekerobaでも見られ，こちらも断層変位と送電線の交差角度は，送電線に引張力が働くようになっていたことを確認した。

写真-13 断層と送電線の交差により鉄塔に生じた部材座屈

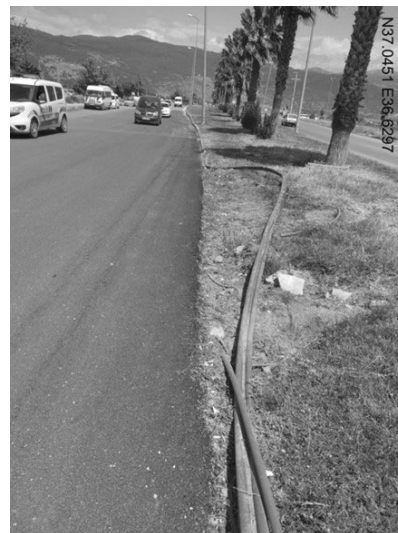
Gaziantep県Islahiyeでは埋設管（用途不明）が地表断層との交差点で座屈し，地表に出現した様子が見られた（写真-14）。これらの管は地表から数cmの深さに埋設されており，通常の埋設管に比べると地上側に変形が出やすい状況であったと考えられる。

写真-14 断層変位との交差点で座屈し地表に露出した埋設管（用途不明）

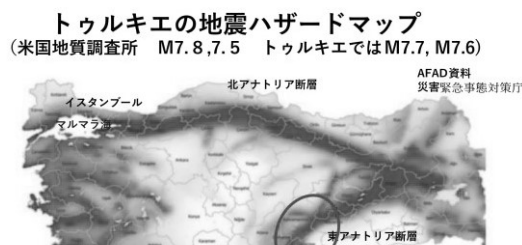
図-20トルキエの地震ハザードマップ

図-20にAFADの地震ハザードマップを示す。これまでAFADは1999年のコジャエリ地震（イズミット地震）を契機に詳細な地震ハザードマップを作成し、国民への周知を行ってきた。しかし、危惧される北アナトリア断層沿いの地震リスク（マルマラ地震）は多くのトルコ国民が認識しているものの、図1の東アナトリア断層沿いの地震リスクは十分には認識されていなかった。

今回の被災地域の市民は地震リスクを十分認識していなかった。その理由はこの地域で近年大きな被害地震は発生していなかった。
