## 京都大学桂キャンパス極低温施設での密閉式冷却塔の凍結トラブル

### 概要

京都大学桂キャンパス極低温施設には、ヘリウム液化供給システムの複数の被冷却機器の水冷のため、密閉式冷却塔が設置されている。令和5年1月下旬の寒波の際に密閉式冷却塔の複数の部品が凍結破損した。一時的には被冷却機器を運転できない状況に陥ったが、応急措置とその後の修理対応によってヘリウム損失などの重大な問題に発展することなく復旧させることができた。本稿では、凍結破損の状況、応急措置と修理対応、今後の対策等について述べる。

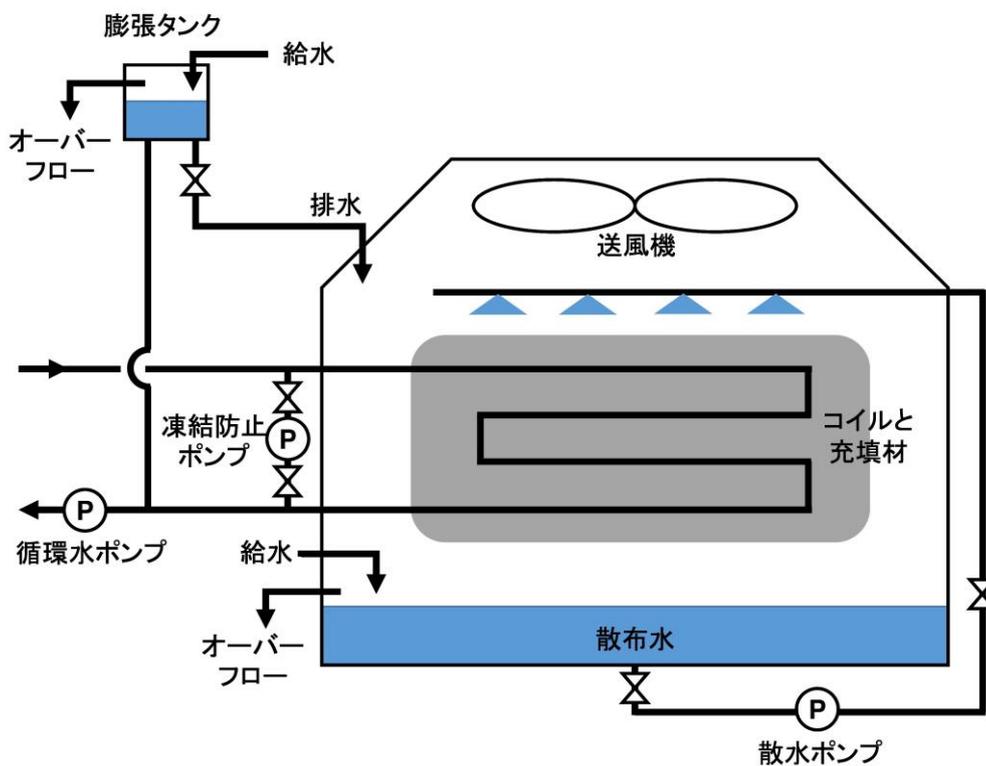
図1. 密閉式冷却塔の概略図

図1に我々の密閉式冷却塔の概略図を示す。（一部の部品や配管等は省略してある。）この図を用いて、密閉式冷却塔の仕組みと構造を概説する。

循環水ポンプによって被冷却機器へ送り出された冷却水は、機器を冷却した際の熱交換によって温められて密閉式冷却塔へ戻ってくる。銅管でできたコイルと呼ばれる熱交換器の中を流れるあいだに、冷却水はコイル管壁を介して外気と熱交換し、冷却される。散水ポンプを用いて散布水を散布し、送風機で強制的に誘引された外気と散布水が接触することで散布水の蒸発が促進され、その気化熱を利用して、冷却水を冷却する効率を高めている。さらに、コイルの周囲は充填材と呼ばれる構造物で覆われており、散

冷却水は密閉配管内を循環しながら、水温の上下を繰り返している。この温度変化に伴う冷却水の比体積や圧力の変化を吸収するため、密閉式冷却塔の最上部に膨張タンクが設置されている。冷却水の比体積の増加や圧力の上昇が起こると、それに応じて膨張タンクの水位が上昇する。上昇しすぎた水はオーバーフロー配管から自動的に排出される。一方、冷却水の比体積の減少や圧力の下降あるいは日常的な蒸発などによって膨張タンクの水位が下降すると、上水道から自動的に給水される。膨張タンクのメンテナンス等のときには、手動バルブで強制的に排水することもできる。

外気温の低い冬期に銅管コイル内で冷却水が凍結膨張すると、コイルが破損するおそれがある。この破損を予防するため、コイルの出入口にバイパスラインを設け、凍結防止ポンプを設置している。この凍結防止ポンプを稼働させることで、コイル内で冷却水を循環させ、熱負荷をかけた状態にすることで、コイル内での冷却水の凍結とそれに伴うコイルの破損を防ぐことができる。

1月26日(木)の午後7時頃に液化運転を中止して密閉式冷却塔を確認したところ、以下の問題が発生していることがわかった。まず、散水ポンプのケーシングに亀裂が入っており、散布水がそこから漏れていた(図3)。また、凍結防止ポンプが破損しており、冷却水がそこから漏れていた。さらに、保温とラッキングがなされていたものの、上水道から膨張タンクおよび下部水槽へ給水する水道管が凍結しており、不足した水を補えなかった。散水ポンプおよび凍結防止ポンプについては、ポンプ内に残っている水が凍結して氷になったときの体積膨張で破損したか、あるいは、凍結している状態で無理に稼働させようとしたときに破損したか、のどちらかであろうと考えられた。図1に示すように、凍結防止ポンプは冷却水配管にバイパスして設置されているので、この凍結防止ポンプが破損したことで冷却水が漏れて減少し、上水道の水道管の凍結により給水もできな

破損した凍結防止ポンプからの冷却水の漏れに関しては、凍結防止ポンプの両側に設置されているバルブ(図1参照)を閉止して、冷却水配管から凍結防止ポンプを切り離すことにより止めることができた。冷却水が不足した問題に対しては、上述の通り、膨張タンクが冷却水配管につながっているため、膨張タンクを通して冷却水を補給することを試みた。この

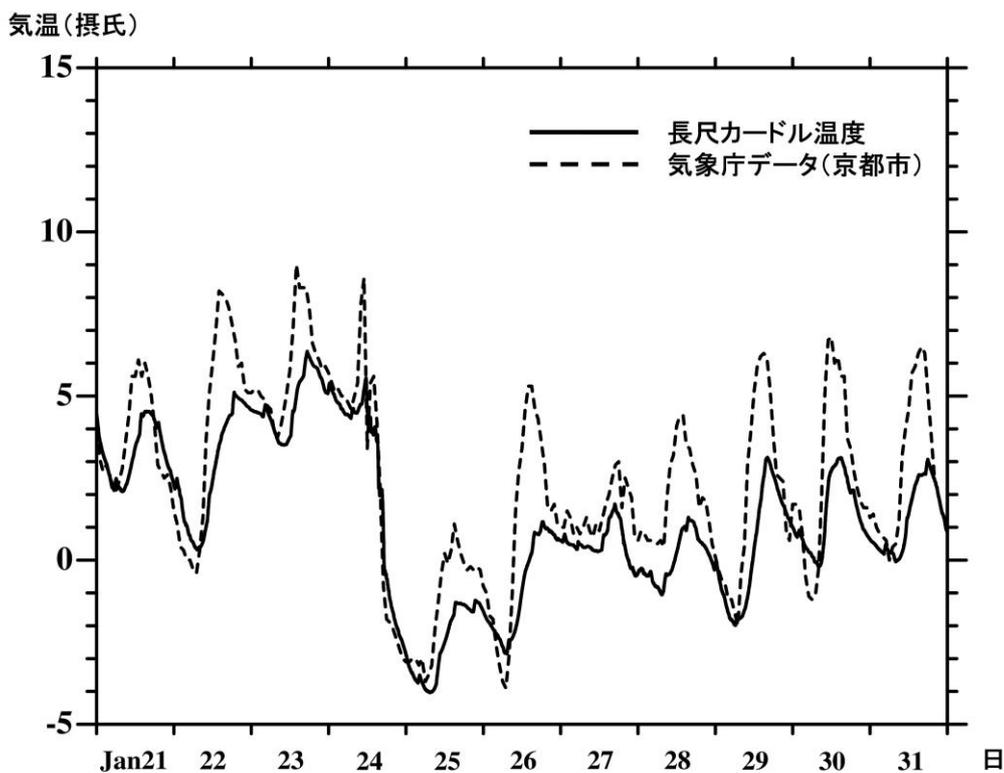
図2. 令和5年1月下旬の京都市の気温のグラフ

図2に令和5年1月下旬の京都市の気温のグラフを示す。実線は桂キャンパス（京都市西京区）のヘリウム液化供給システムのヘリウム長尺カードルの温度計の実測値、破線は気象庁のホームページ [1] から取得した京都市の気温データである。両者の間に数度程度の違いはあるものの、全体的なトレンドは一致している。1月の標準的な京都市の気温としては、最低気温が0 - 5℃程度、最高気温が5 - 10℃程度である。寒波が到来したのは令和5年1月24日（火）であった。桂キャンパス周辺ではこの日の午後3時ごろから激しく吹雪き、数時間もたないうちに雪が積もった。通勤通学者の帰宅時間帯に重なり、路線

バスやJR西日本などの公共交通機関に大幅な遅延や運転見合せのトラブルが続出して、帰宅困難者もいたという話を聞いている。図2のグラフから、1月24日(火)の午後には5°C程度であった気温が、1月25日(水)の朝までに-4°Cまで低下したことがわかる。1月25日(水)は、ほぼ終日氷点下の気温であったが、その後数日かけて徐々に気温が標準的なものへ回復した。桂キャンパス周辺では、この寒波のときに積もった雪が全て無くなったのは2月初めであったと記憶している。

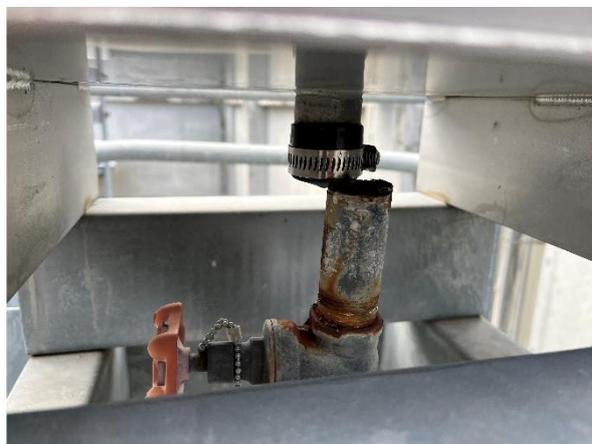
図4. 折損した膨張タンク下部配管

作業の途中、膨張タンクから手動で排水する配管に力がかかり、この配管を折損してしまったため、一時的に膨張タンクに水を溜められなくなった(図4)。手持ちの安全弁に付属していたテーパネジ部を保護するキャップの直径が、偶然、膨張タンクの下部配管と一致したため、このキャップを流用することにした。配管にこのキャップをはめ、ホースバンドで固定して、膨張タンクからの排水を止め、再び膨張タンクに水を溜められるようになった(図4)。上水道から給水することができなかつたので、別の凍結していない散水栓からホースを引き回し、膨張タンクを通して冷却水配管へ給水した。給水速度を高めるために、散水栓からの給水に加えて、我々の建物の給湯室から湯を汲み、バケツリレーでも給水した。日付が変わった1月27日(金)の午前1時ごろまでには安定的に循環できるだけの冷却水量を回復して、回収用圧縮機を稼働できるようになったため、ガスバッグをはじめとする回収系統からのヘリウムガス放出を免れた。

散水ポンプは、ケーシングに亀裂が入っていても稼働させることができたが、運転負荷などにより亀裂が広がった場合に稼働できなくなる可能性を考え、可及的速やかに交換することとした。ポンプの納期の都合や年度をまたいだスケジュール調整の難しさはあったものの、4月19日(水)に散水ポンプ交換工事を実施した。散水ポンプの定格電流は200Vで3.3Aであり、実際に交換後の新しいポンプでは2.8A程度の電流が流れているが、交換前の破損したポンプでは1.5A程度しか流れていなかったため、やはり異常な状態で辛うじて散布水を循環させていたのだと後で認識した。膨張タンク下部配管については、6月27日(火)に交換して頂き、復旧できた。

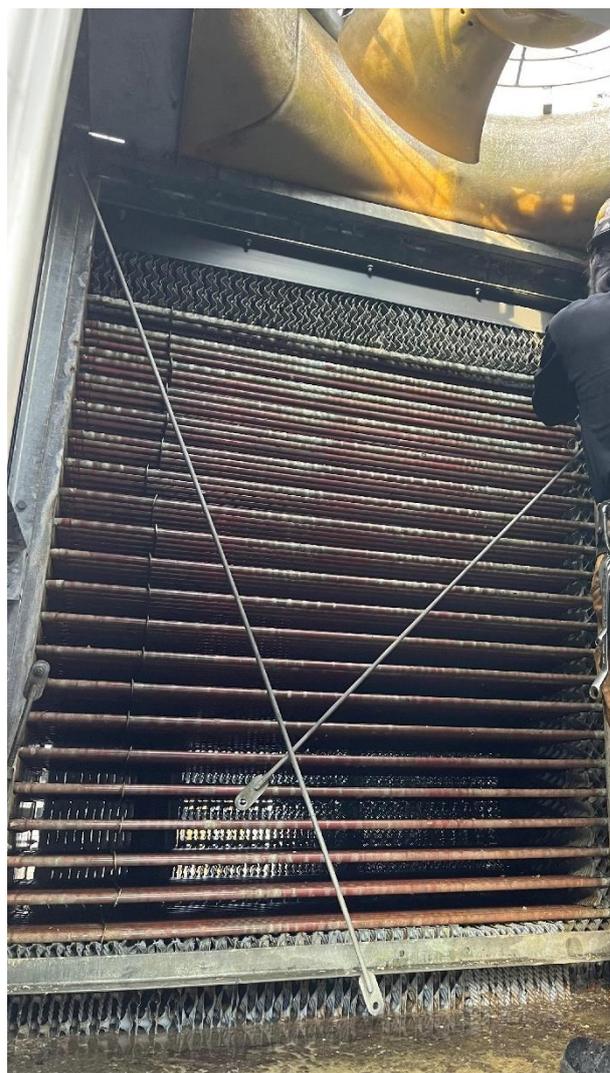
図5. 充填材を取り外して銅管コイル周辺の点検等をしている様子

等の都合でスケジュール調整が難航したが、10月25日(水)に交換工事を実施した。同日に、経年的に劣化していたエア抜き弁の交換や充填材をすべて取り外しての銅管コイルの点検作業もおこなった(図5)。寒波到来から半年以上も大きな問題なく冷却水を循環できていたのでコイルに問題はないと予想してはいたが、実際にコイルに破損や漏水等の問題がないことを業者殿に確認して頂いて安心できた。充填材は、経年的にカルキ等が付着している可能性があったため取り外した際に高圧洗浄して頂き、あまり劣化が進んでいないということで再度取り付けた。散布水を溜めている密閉式冷却塔の下部水槽には経年的にヘドロ等が堆積し、普段から数年ごとに高圧洗浄のメンテナンスを業者殿にお願いしている。この時にも堆積物が溜まっており、また、充填材の脱着の際にカルキ成分等が落下した可能性があったため、充填材を取り付けた後に下部水槽も高圧洗浄して頂いた。
