液体ヘリウムリサイクル設備におけるヘリウム漏洩の原因と対策

○西崎修司^{#, A), B)}、多田康平^{A), B)}

A) 京都大学 大学院工学研究科 附属桂インテックセンター

概要

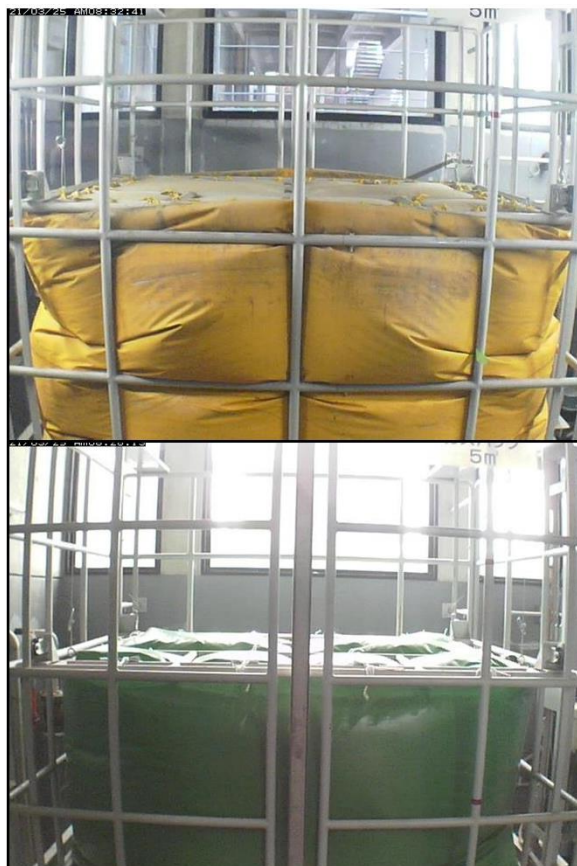
桂キャンパスでは当初、外枠の大きさに対して大きめなガスバッグが設置されていたため、常にガスバッグと外枠とが擦れ合い、ガスバッグが損傷してヘリウムが漏洩したことがある。この対策として、外枠によって傷みにくいようにガスバッグをサイズダウン（ $5.2 \text{ m}^3 \rightarrow 4.1 \text{ m}^3$ ）するとともに、二重膜式のガスバッグへと交換した（図2）。ガスバッグ交換の際には一部の配管を外して制動試験やガス置換などを行なったが、作業後の配管復旧の際にNW25のOリングのはめ込みが甘く、ヘリウムが漏洩したことがある。ガスバッグに直結する配管の場合は、ガス圧

図2. (上) 交換前の容積5.2 m³のガスバッグ。ガスバッグと外枠が擦れ合っていた。(下) 交換後の容積4.1 m³のガスバッグ。ガスバッグと外枠の接触が低減された。

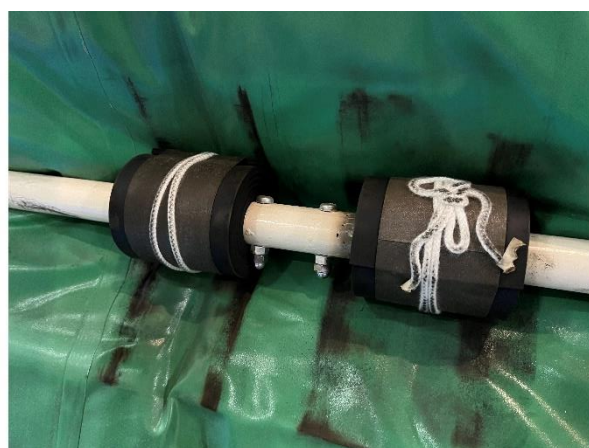
図3. 液化室ガスバッグのボルト対策

回収配管を通して液化室に到達したヘリウムガスは、純度を確認後ガスバッグに一時的に貯められる。ある程度ヘリウムが貯まった段階で回収圧縮機により圧縮される。桂キャンパスの液化室ガスバッグでは、ガスバッグ設置の直後にタガのボルト部分がガスバッグに接触し、応力集中によりガスバッグを傷める事故が発生した。対策として、ボルトの周りにゴムを巻きつけてボルトとガスバッグとが直接接触しにくいようにするとともにガスバッグへの応力を分散させるよう工夫した(図3)。液化室ガスバッグを設置してから20年近く経ち、経年劣化によるガスバッグの気密性に疑問を感じ始めているが、液化室にガスバッグは1基しかないため、気密試験を行うことができていない。ガスバッグからのヘリウム漏洩があったとしても、程度によっては、ガスバッグが正常に動いているように見える場合もあるため[1]、現状ではヘリウム漏洩の有無、程度は不明である。今後、液化室ガスバッグの増設を行い、2基以上のガスバ

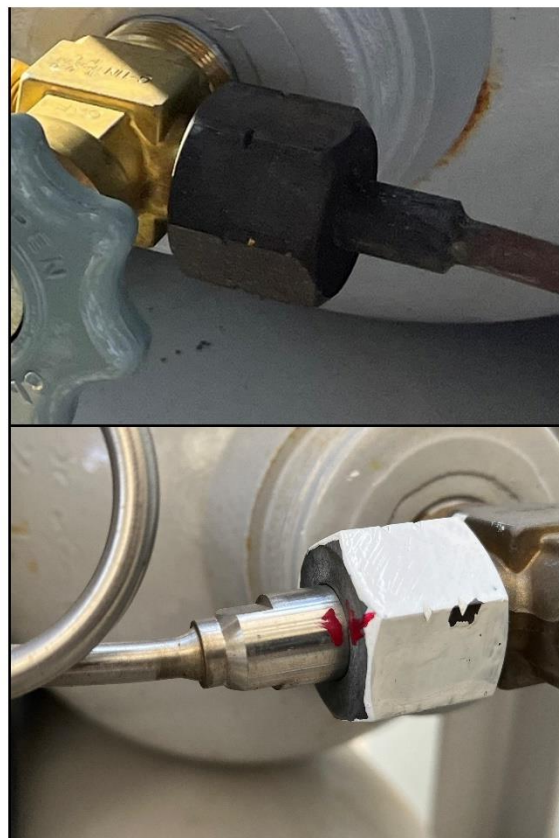
純ガスカードルは、高純度ヘリウムガスを高圧に圧縮して業者殿に納入して頂くものである。純ガスカードルは、高圧ガス保安法の適用範囲であるため保安検査が必要である。純ガスカードルは、基本的に液化運転時にのみ使用するため、密閉しての気密検査が可能である。漏れ検出液による気密検査や、純ガスカードル圧力の日常点検によって、ヘリウム漏洩が発見されることがある。配管接続部だけでなく圧力計接続部からも漏洩することがあるので、全体的に漏洩検査するのがよい。ヘリウム漏洩を発見した場合の対応としては、作業のミスや遅延などにより漏洩を拡大させないためにまずカードル内のポンベの元栓を一旦すべて閉止したのち、漏れ箇所を既定トルクで増し締めする。パッキンが傷んでいる場合はパッキン交換も必要となる。桂キャンパスに納入頂いている純ガスカードルは、以前は配管側にスリーブ押えのない接続部品が使用され、増し締めしづらい構造であったので、業者殿に相談し、スリーブ押

え付きのものに変更して頂いた（図4）。ヘリウム漏洩の原因としては、トラック運搬中の振動や、純ガスカードル設置場所への着地時の衝撃によって接続箇所が緩むことが考えられる。この対策として、純ガス

図4. 純ガスカードルのポンベ接続部分。(上) 変更前のスリーブ押えのないもの。円筒状で切欠がないため、配管側をレンチでつかむことができない。(下) 変更後のスリーブ押えの有るもの。切欠があるため、配管側をレンチでつかむことができる。

カードル設置場所にゴムシートを敷き、着地時の衝撃を緩和する努力をしている。また、納入時に運転手によってすべての接続箇所を漏れ検出液で検査して頂いている。納入後にヘリウム漏洩の可能性をできる限り抑えるため、桂キャンパスでは、液化運転時以外の平時には、カードル内のポンベの元栓をすべて閉止する対策を自主的に講じている。
