既存PC橋の耐荷性能評価と
改築更新に適したコンクリートの開発に関する研究

橋野 哲郎

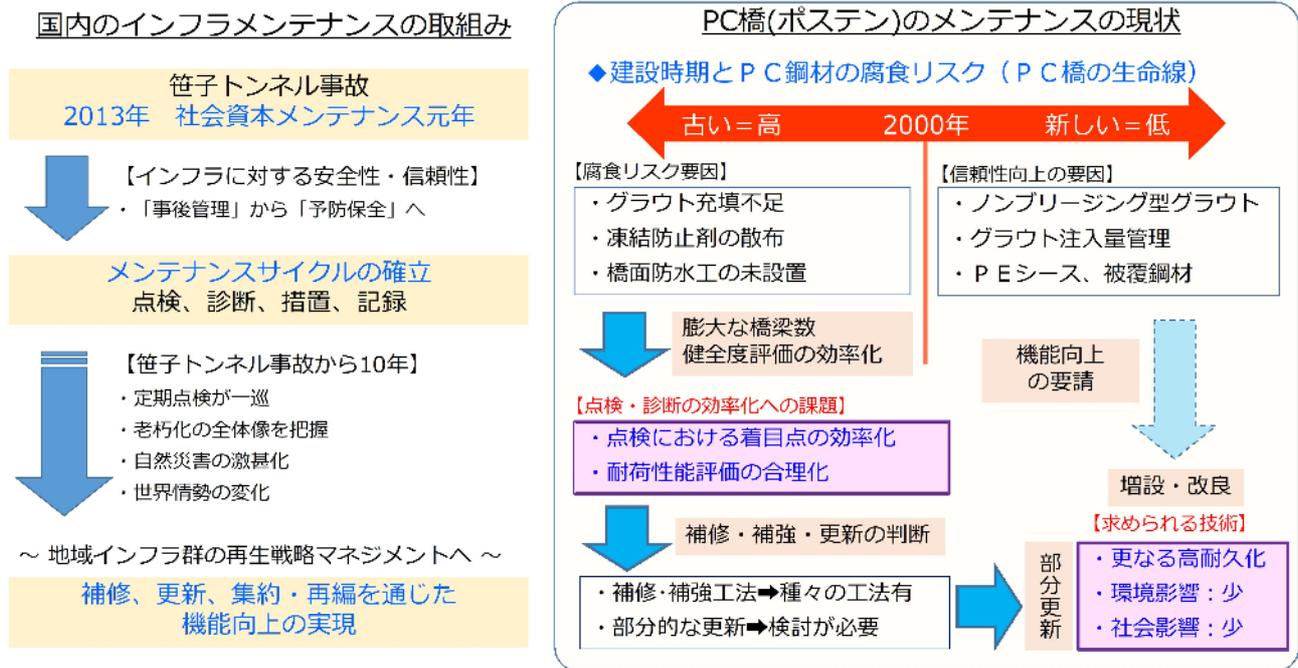
図 1.1-1 インフラメンテナンスの現状

我が国の社会資本は、その多くが高度経済成長期以降に整備され、建設から50年以上経過する構造物の割合は加速度的に増加することが確実であり、道路橋に関しては、我が国に存在する橋長2m以上の約73万橋のうち、建設後50年以上経過する橋梁は、2023年には約39%にも達する¹⁾。このような社会資本の老朽化を背景に、国土交通省は、中央自動車道笹子トンネル天井板崩落事故を契機として、2013年を「社会資本メンテナンス元年」と位置づけ、インフラに対する安全性と信頼性を確保するため、事後保全から予防保全へのシフトを図り、点検、診断、措置、記録からなるメンテナンスサイクルの確立やインフラメンテナンスの効率化・高度化など様々な取組を進めている（図1.1-1）。

その一方でPC橋特有の問題として、PCグラウト（以下、グラウト）の充填不足に起因したPC鋼材腐食による劣化損傷がある。過去に建設されたポストテンション（以下、ポステン）PC橋は、建設時期によってPC鋼材の腐食リスクが異なり、2000年以前に建設されたPC橋は、グラウトの材料の品質や施工技術が不十分であったことからシーす内のグラウトが完全に充填されておらず、凍結防止剤の散布やこれを含む橋面水の処理の不十分さなどが相まって、PC鋼材の腐食や破断といった劣化現象が生じている。しかし、グラウト充填状況やPC鋼材の健全性を外観の状態から正確に把握することが困難であるため、膨大な既存ストックがあるポステンPC橋の本格的なメンテナンスに向けて、健全度評価の効率化が求められ、外観目視を基本とする定期点検における着目点の効率化や、劣化が生じたPC橋の耐荷性能評価の合理化が課題である（図1.1-1）。

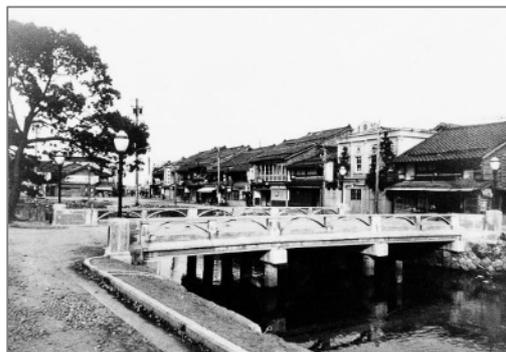
写真 1.2-2 我が国初の PC 橋である長生橋³⁾

日本初の PC 橋は、1952 年（昭和 27 年）に石川県七尾市に架設された長生橋である（写真 1.2-2）。この橋梁は、橋長 11.6m、幅員 6m、支間 3.86m の 3 径間プレテンション方式単純スラブ橋で、工場で製作した桁を荷車に乗せて馬で現場まで運搬し、人力で架設する方法で建造されている。

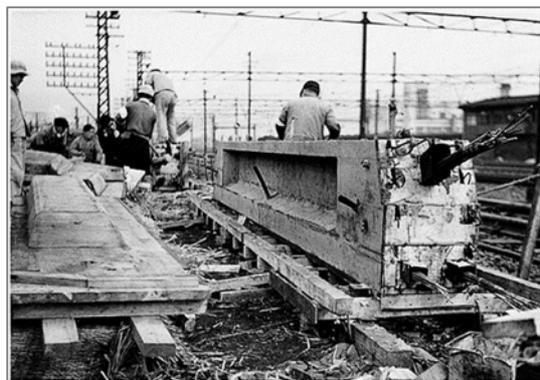
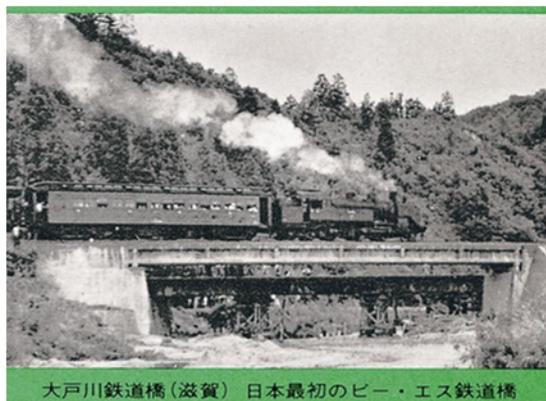
写真 1.2-4 第一大戸川橋梁

1954 年（昭和 29 年）に架けられた国鉄信楽線の第一大戸川橋梁（写真 1.2-4）は、現場で一本打ちした桁を用いたもので、本格的なポステン工事による PC 鉄道橋としてわが国最初のものである。人力を主体とした架設方法しか普及していなかった当時あって、スパン 31m を有するこの橋の完成は、後の橋梁長大化に期待を抱かせる技術的成果であった。また、同橋は現在も供用されており、実橋桁製作時に同時に打設され現地暴露されている試験桁について、架設後 53 年が経過した平成 19（2007）年に調査したところ、圧縮強度が 64N/mm² 程度、静弾性係数が 45kN/mm² 程度、中性化深さが 1mm 程度であり、非常に高い品質が保たれていたとの記録がある。第一大戸川橋梁は、2021 年に国の重要文化財に指定されている。

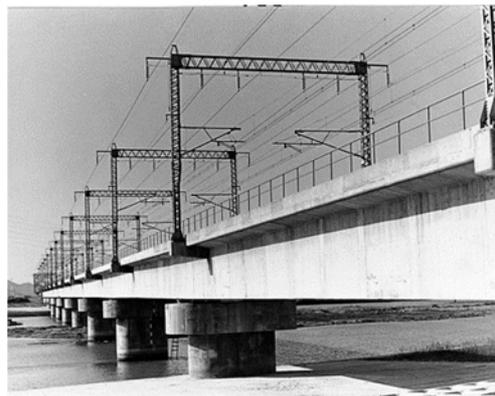
写真 1.2-5 加古川橋梁³⁾

1960 年代の高度成長期に入ると、急速施工の要請や架設機械の大型化により、プレキャストブロック工法による PC 橋も多く建設されるようになった。写真 1.2-5 に示す加古川橋梁（1970 年、兵庫県）は、鉄道橋として、わが国初の PC プレキャストブロック（現在のプレキャストセグメント）・カンチレバー（片持ち梁架設）工法を導入したものである。1970 年代は、工事が大型化するなかで技能労働者不足も相まって、移動支保工架設（写真 1.2-6）や押し出し工法などの機械化施工が導入された。

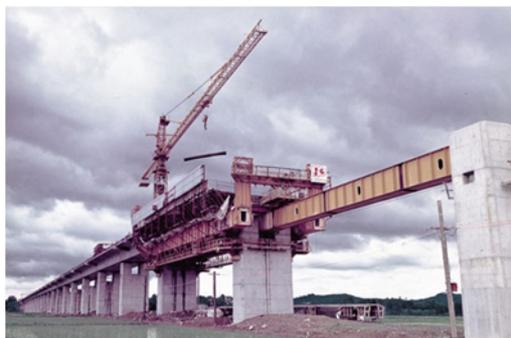
写真 1.2-6 移動支保工

移動支保工は、全天候型の型枠支保工設備を径間毎に移動して施工するもので、同じ作業の繰返しであることから熟練を要さずにスピーディに施工できるメリットがあり、山間部の谷間を渡る高架橋の架設工法としてヨーロッパでは 1960 年前後から実用化されていたものである。

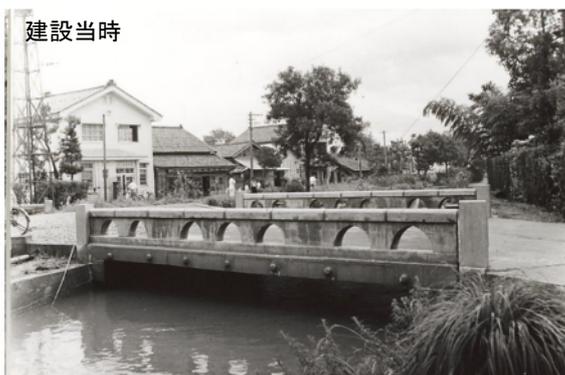
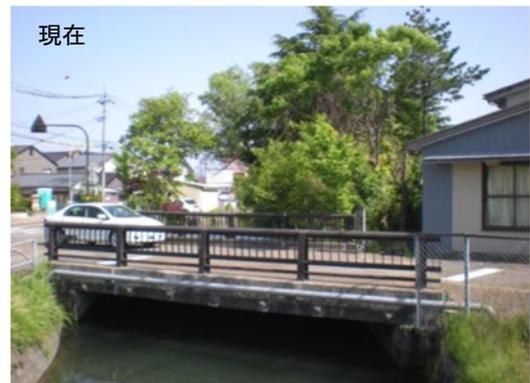
写真 1.3-1 十郷橋

ポステン方式PC橋は、1953年に十郷橋（福井県、支間7.85m）が建設されて以来、PC技術の発展とともにその支間長を拡大しながら膨大な橋梁が建設されてきた。第一大戸川橋梁をはじめ、PC構造物は水セメント比の小さい高強度コンクリートが用いられているとともに、プレストレスの導入によりひび割れを制御しているため、長期にわたる供用においても健全なものが多い。（写真1.3-1）

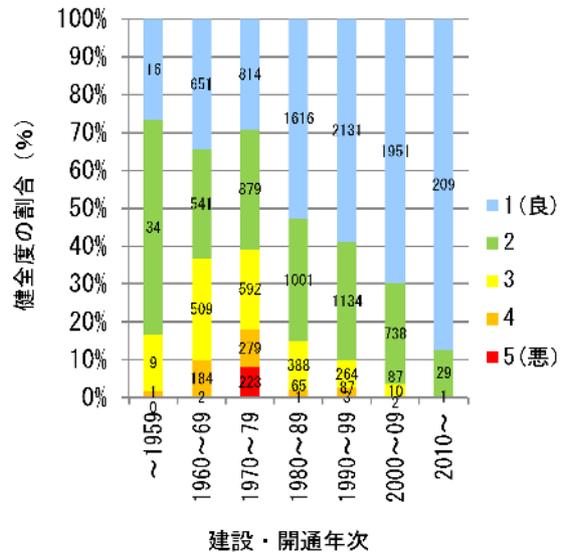
図 1.3-3 建設年次と健全度の関係⁶⁾

図 1.3-3 は、14,451 連のポステン PC 橋について、健全度を 5 段階で整理したものである。全体的にみると、建設年次が古いポステン PC 橋の劣化度が劣る傾向にあり、1970 年代において健全度が最も劣る分類 5 の比率が高い。

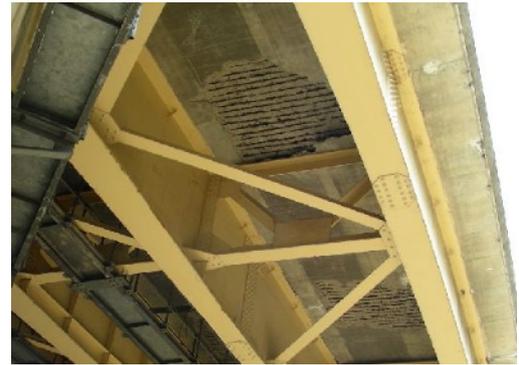
写真 1.4-1 床版下面の劣化状況⁸⁾

写真 1.4-1 は建設から 33 年が経過した高速道路の鋼鈹桁橋の床版下面を撮影したものである。写真に示すとおり、床版下面の鉄筋が錆び、かぶりコンクリートが剥落している。この橋梁の RC 床版は、経年劣化や冬季の凍結防止剤散布（年間平均散布量 3kg/m^2 ）の影響による損傷を受け、1994 年（平成 6 年）に早強コンクリートによる床版上面増厚補強（ $t=5\text{cm}$ ）を実施していた。しかし補強後においても、床版下側鉄筋の著しい腐食や断面欠損、かぶりコンクリートの広範囲の剥落などが進行しており、輪荷重による床版の抜け落ちまでもが懸念されたため、将来の LCC を踏まえた抜本的な対策として、大規模更新事業に先駆けて、2009 年（平成 21 年）床版の全面取替えを実施した⁸⁾。（写真 1.4-2）

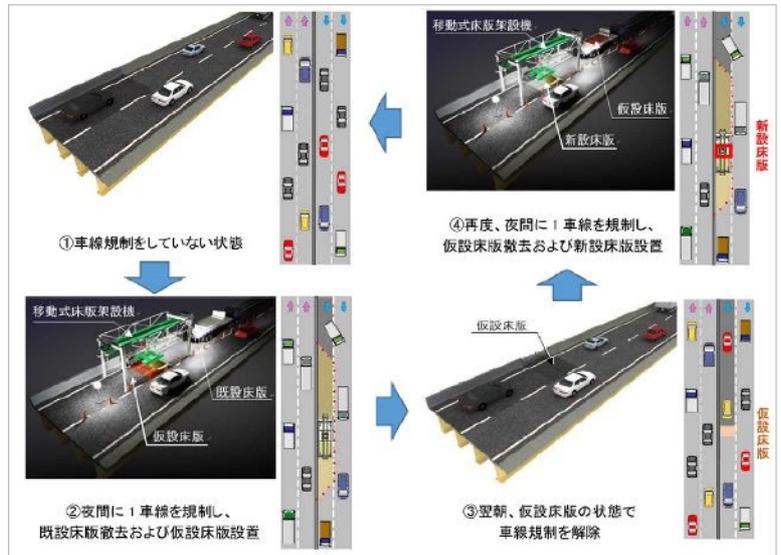
図 1.4-3 新たな床版取替え工法⁹⁾

図 1.4-3 は、夜間の 1 車線規制のみで既設床版の撤去と新設床版の架設を行う新しい施工方法である。本工法は、交通量の少ない夜間に 1 車線を規制して既設床版を撤去し、仮設床版を設置して一旦交通解放を行い、翌日の夜間以降に新設のプレキャスト PC 床版の架設を行うものである。都市部のリニューアル工事における渋滞抑制に期待されている。

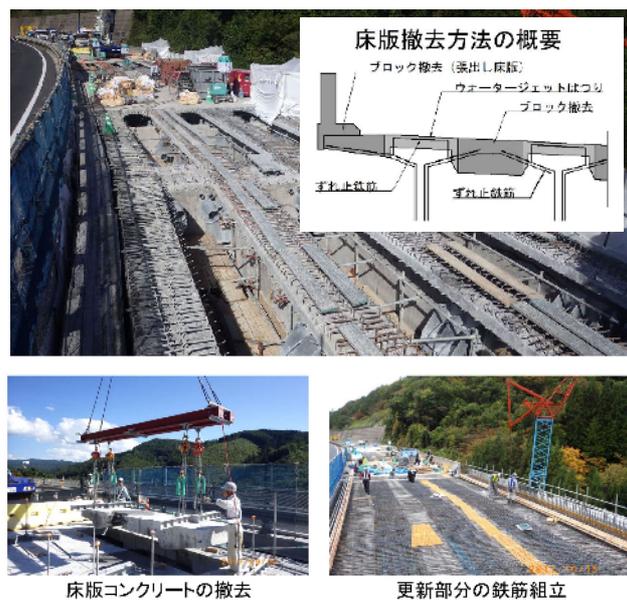
写真 1.4-4 PC 合成桁の床版打替え¹⁰⁾

現在は、凍結防止剤の影響等により劣化した鋼橋の RC 床版をプレキャスト PC 床版に取り換えるものが大部分を占めているが、今後は、PC 橋についても同様に劣化した床版の対策が必要となる事が予想され、PC 橋の部分更新については、PC 合成桁の床版打替えが数例実施されている(写真 1.4-4)。また、PC 箱桁橋の桁内に引き込んだ排水管の損傷により凍結防止剤を含んだ排水が下床版に滞水し、鉄筋や PC 鋼材を激しく腐食させている事例や、中空床版橋の円筒型枠上の頂版コンクリートの劣化なども報告されており、様々なタイプの PC 橋について、劣化した部位の修繕・部分更新の検討が始まっている。

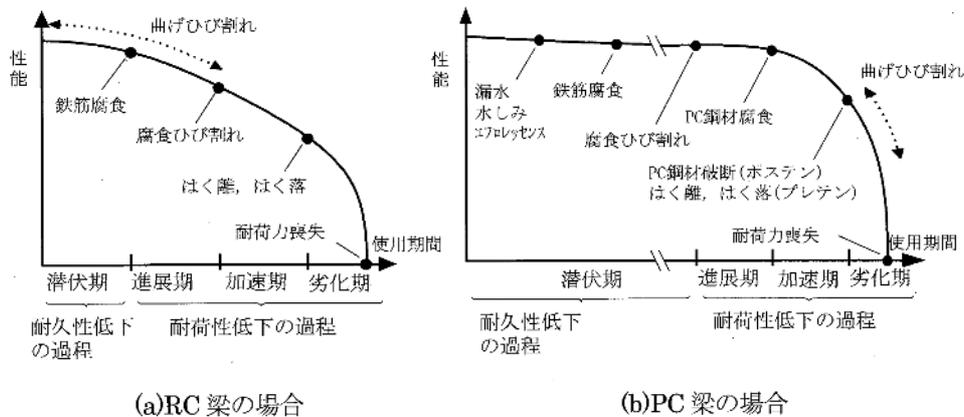
図 2.1-1 RC 梁と PC 梁の予想される劣化シナリオ¹⁾

また、PC 構造物は、RC 構造物に比べて、曲げひび割れが発生するまでに劣化が相当に進行し、ひび割れ発生後の耐荷力や変形性能の余裕が小さい。したがって、RC 構造物の維持管理の指標としている構造ひび割れで PC 構造物の劣化評価を行う、すでに耐荷力を喪失した時点となっている恐れがあるため、予防保全による維持管理が基本であり、劣化初期の兆候をつかむことが重要となる（図 2.1-1）。

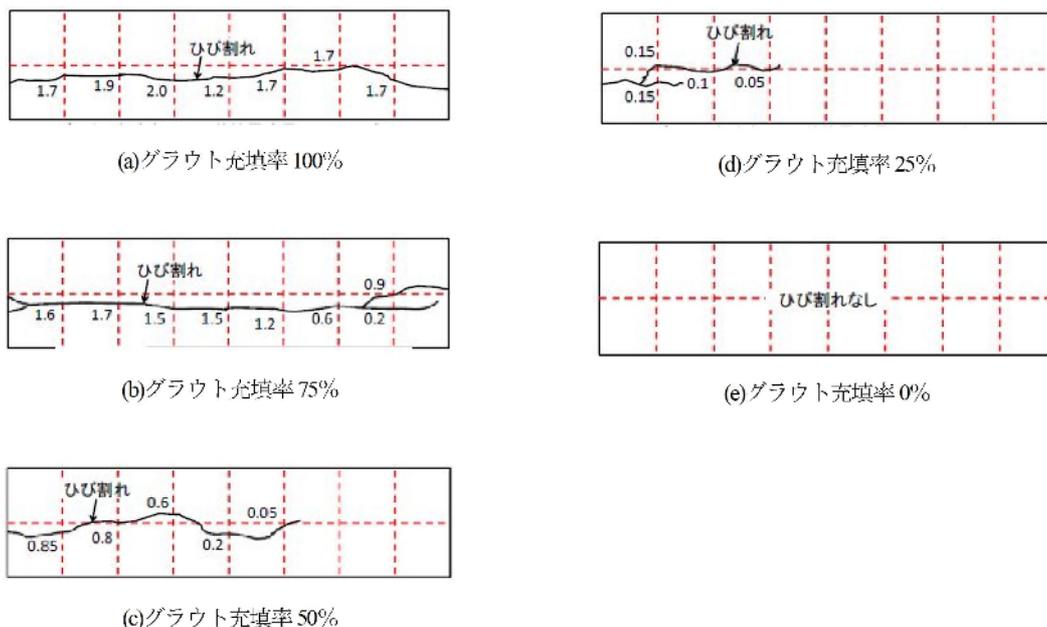
図 2.1-6 電食終了後のコンクリート表面のひび割れ性状³⁾

グラウト充填率とシース腐食によるひび割れ性状に関する電食実験では、供試体断面のグラウト充填率を5段階設定し、鋼製シースを陽極として電食を行っている。図 2.1-5 に供試体概要と電食回路図を示す。図 2.1-6 に電食終了後のコンクリート表面のひび割れ状況を示す。グラウト充填率 75%および 100%では、電食区間の全長にわたってひび割れが発生しており、50%および 25%では、電食区間の一部においてひび割れが発生している。また、グラウト充填率 0%の供試体については、コンクリート表面にひび割れが発生しなかった。これらの結果より、鋼製シースが腐食した場合、グラウト充填率がコンクリートのひび割れ発生に大きな影響を与えることが示された。

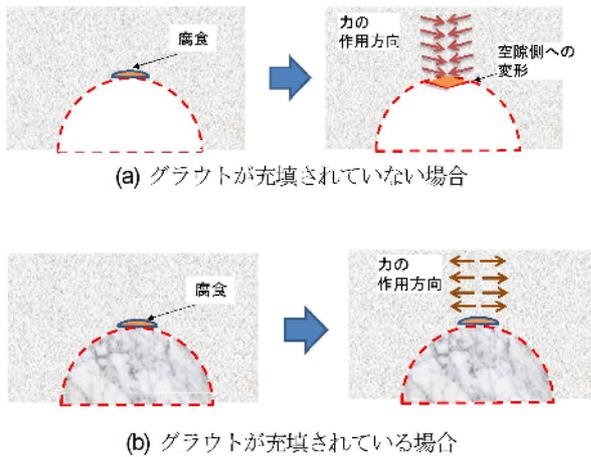
図 2.1-7 シース腐食が生じた場合の腐食ひび割れ発生メカニズム³⁾

また、前述の実験を模擬し、鋼製シースの腐食でコンクリートにひび割れが発生するメカニズムについて、数値解析による検討が行われている。解析において、鋼製シースによる膨張圧は、腐食対象箇所を微小ひずみ増分（熱膨張）を与えることにより付与し、コンクリートと鋼製シースとの付着は、健全部、腐食部ともに完全としている。数値解析によって、グラウト充填率が0%の供試体では、コンクリート表面にひび割れが発生しない理由として、鋼製シース腐食によりシース自体が空隙部に変形し、コンクリート表面にひび割れを生じさせる引張力が作用しないことを明らかにしている（図 2.1-7）。グラウト充填率によりコンクリート表面のひび割れ幅が異なる理由としては、シース腐食によるシースの変形に対する拘束力がグラウト充填率の小さい供試体では小さくなると推察している（図 2.1-8）。

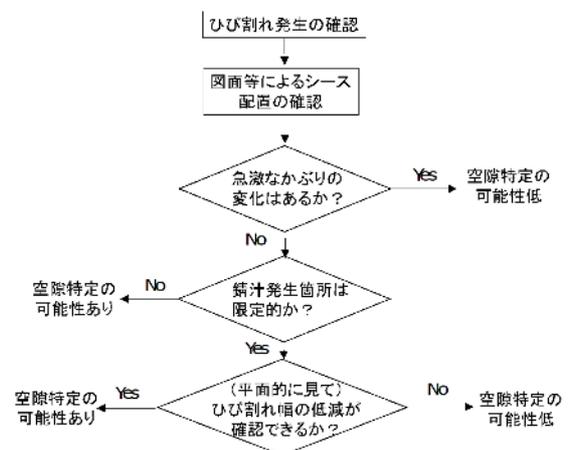
図 2.1-13 コンクリート表面で確認されたひび割れからグラウト充填状況を簡易的に特定するフロー案³⁾

図 2.1-13 は、それらの調査方法を活用して、鋼製シース腐食が原因でコンクリート表面に生じたひび割れから、鋼製シース内におけるグラウト充填不足箇所の簡易的な特定方法案を示したものである。グラウト充填不足により PC 鋼材の腐食が進行するのは、グラウト充填部と空隙部の境界部付近であり、グラウト境界部を簡易的に特定できる本法は実務的に有効であるが、本調査方法は、T 桁橋スパン中央部の下フランジ内等の比較的かぶりが一定な区間で適用できるとされている。

鋼製シースのかぶりが変化すると、コンクリート表面で確認できるひび割れ性状も変化すると述べられており、また、定着部から凍結防止剤を含む雨水の流入による PC 鋼材の腐食ひび割れの影響も考えられるため、外観目視を用いた鋼製シース腐食によるグラウト充填不足箇所を特定する技術については、更なる研究が必要であると結論付けられている。

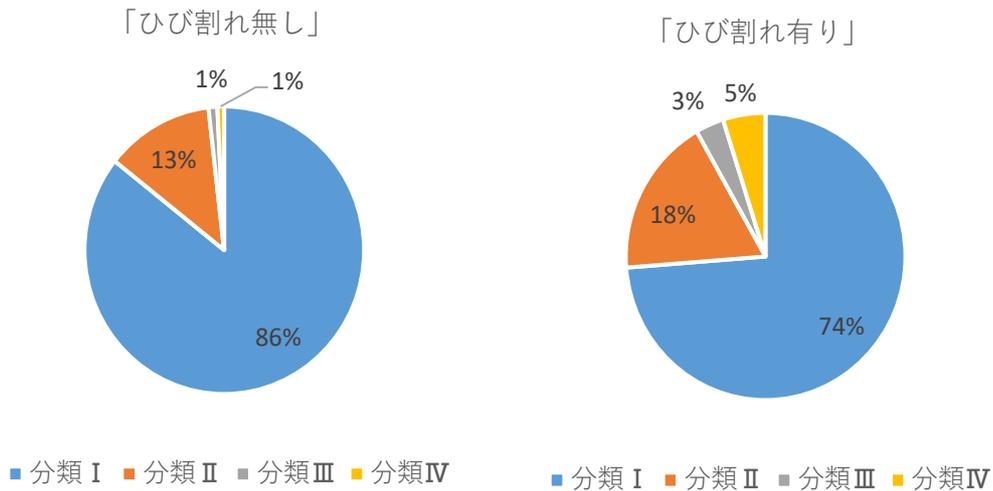
図 3.2-9 グラウト充填不足箇所の PC 鋼材腐食度

図 3.2-9 は、充填不足部の PC 鋼材の腐食状況について、シーす沿いのひび割れ有無による違いを示したものである。PC 鋼材の健全度は、ひび割れの有無で差異があり、コンクリート表面にひび割れが生じている方が全体的に PC 鋼材の腐食が進んでいる傾向にある。このことから、ポステン PC 桁の維持管理において、シーすに沿ったひび割れの有無は、健全性を評価する上での指標のひとつと言える。なお、シーす内への水の浸入は、ひび割れ発生部の充填不良箇所の 5%（4 箇所）程度と僅かであり、シーす内が湿潤環境であった PC 鋼材は、腐食度ⅠとⅡが各 1 か所、腐食度Ⅳが 2 か所であった。

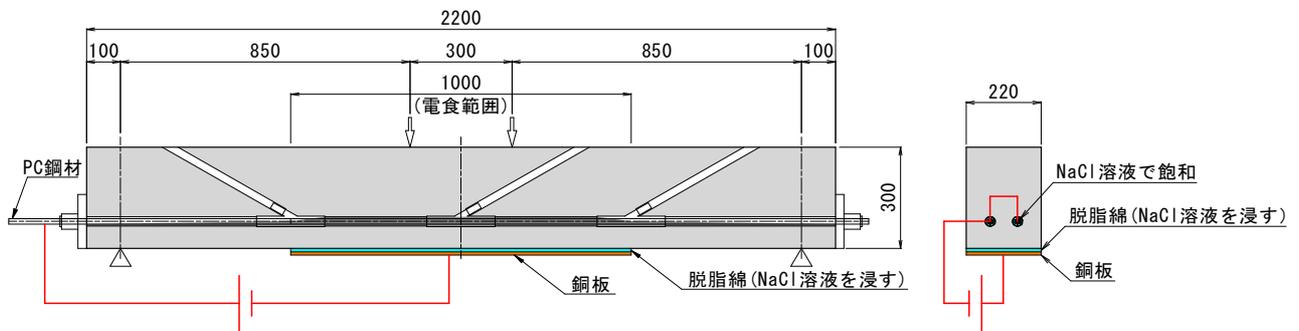
図 3.3-3 シリーズ I 電食回路図 (単位 : mm)

シリーズ I の電食回路図を図 3.3-3 に、シリーズ II の電食回路図を図 3.3-4 に示す。シリーズ I の電食範囲はスパン中央部の 1000mm とし、シリーズ II の電食範囲は PC 鋼材曲げ上げ部側のせん断スパン 600mm とした。両シリーズともに、電食範囲には 3%NaCl 水溶液を含んだ脱脂綿を挟んで銅板を設置し、PC 鋼材を陽極、銅板を陰極とする回路を形成した。また、電食中はグラウト非充填部に 3%NaCl 溶液を充填することで通電効率を高めた。なお、シリーズ II の No.II-2 は通電をしないものの、No.II-3 と供試体の湿潤条件を合わせる目的で、No.II-3 の電食期間中は、同様の処置を施した。

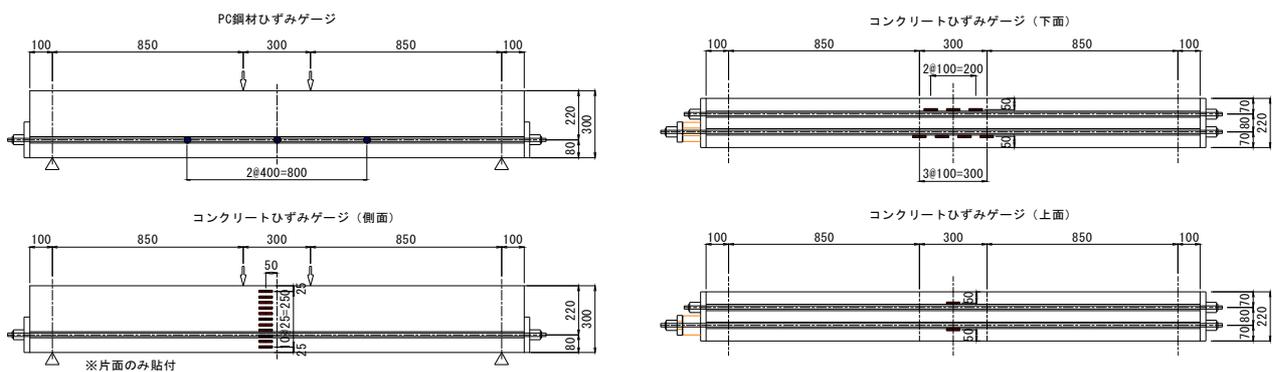
図 3.3-5 シリーズ I 計測機器設置位置 (単位 : mm)

シリーズIおよびシリーズIIで設置した計測機器を、それぞれ図 3.3-5 および図 3.3-6 に示す。シリーズIの主な計測項目は、ひび割れ状況、PC 鋼材端部緊張力、PC 鋼材腐食状況、コンクリート表面ひずみ、PC 鋼材ひずみである。シリーズIIでは、これに加えてコンクリート埋込ひずみゲージにより内部のひずみを計測した。また、両シリーズともに、載荷試験後に供試体を切断・解体することで、内部ひび割れ状況および PC 鋼材の質量を測定した。

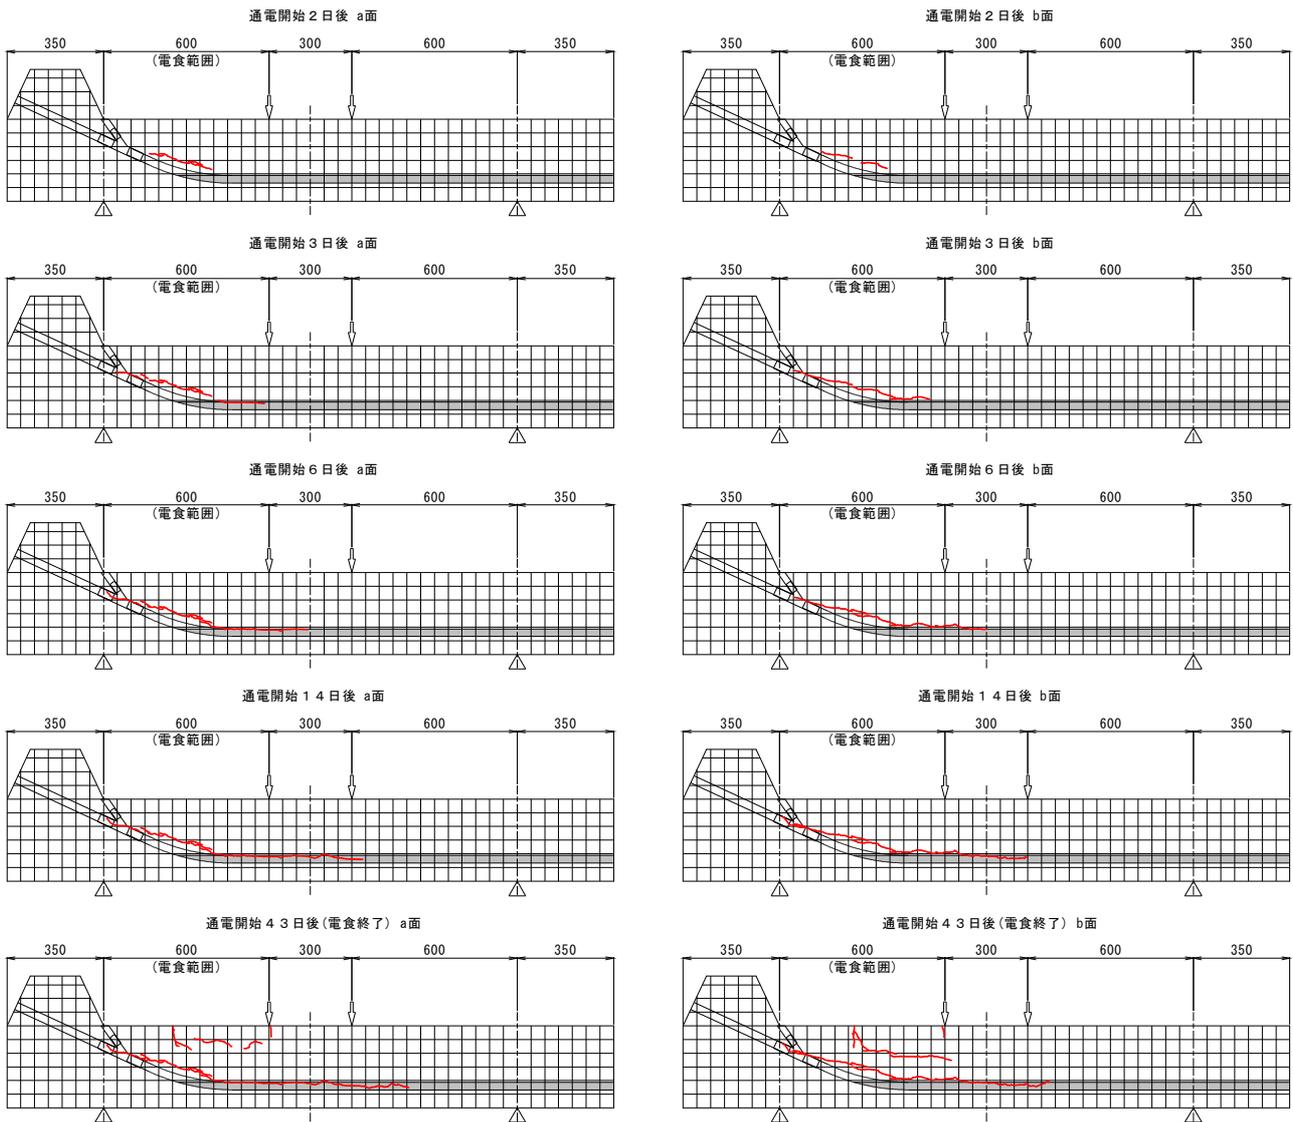
図 3.3-8 電食によるひび割れ進展状況 (No. II-3)

シリーズIでは、主に腐食ひび割れ発生起点や、ひび割れ発生時の内部の PC 鋼材やシーすの腐食状況に着目した。シリーズIIでは、腐食ひび割れの部材軸方向の進展状況を把握するために、電食期間中、定期的なひび割れ観察および計測を行った。No.II-3 の電食期間中におけるひび割れ進展状況を図 3.3-8 に示す。シリーズIIの電食範囲は、PC 鋼材曲げ上げ側せん断スパン 600mm であるが、この範囲はグラウト充填部と充填不良部を、約半分ずつ有している。ひび割れの発生は通電開始 2 日後に確認されたが、発生位置はグラウト充填不良部であることがわかる。このことより、シリーズIと同様に腐食ひび割れは、グラウト充填状況に関わらず表面に発生すると言える。また、この時点のシーす内部の状況を写真 3.3-5 に示す。シーすの状況を明確に確認することはできないが、PC 鋼材については、ほとんど腐食していないことがわかる。その後、通電開始 3 日後には充填不良部である曲げ上げ定着側および充填部である中央側に進展し、ひび割れの進展範囲が電食範囲とほぼ同じとなった。一方で、以降は主に充填部である中央側にのみひび割れが進展し、充填不良部である曲げ上げ定着側にはあまり進展しなかった。これは、シーす内部にグラウトが充填されているために、空隙がある場合よりも、腐食膨張圧をコンクリートに伝達しやすかったためであると考えられる⁴⁾。

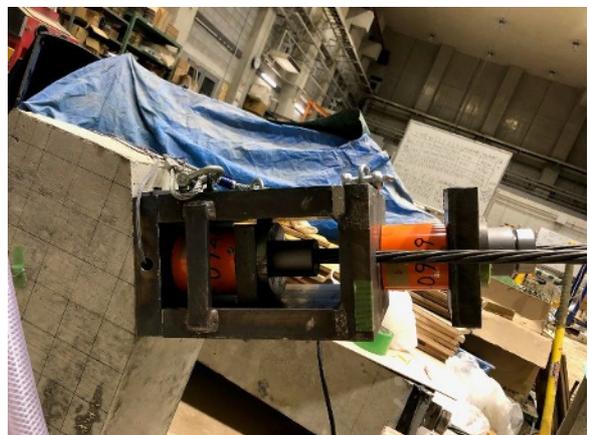
写真 3.3-6 定着部ロードセル (シリーズII)

シリーズIIより、曲げ上げ側定着部に設置したロードセル (写真 3.3-6) により計測した、No.II-2 および No.II-3 の、電食中の PC 鋼材端部緊張力の推移を図 3.3-9 に示す。No.II-3 では、通電開始後 2 日後にひび割れの発生を確認した。その後、端部の緊張力低下が腐食量に比例すると考えた場合に対して、当初に計画した電流量では端部緊張力の減少が想定通りに進捗していなかったため、通電開始 18 日後に電流量を 0.2 (A) から 0.4 (A) に調整した。また、通電開始 45 日後に、No.II-3 の 2 本の PC 鋼より線 (以下、a 鋼材およ

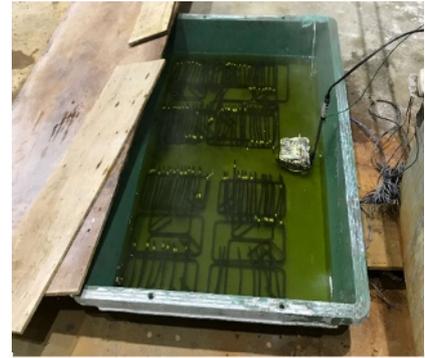
写真 3.3-7 浸漬状況

本実験では、荷重試験の終了後に供試体を解体して取り出した PC 鋼材について、JCI-SC1 法に基づき、濃度 10% のクエン酸水素二アンモニウム水溶液に 24 時間浸漬し (写真 3.3-7)、ブラシ処理により腐食生成物を除去した後に、PC 鋼材の質量測定と腐食状況観察を行った。

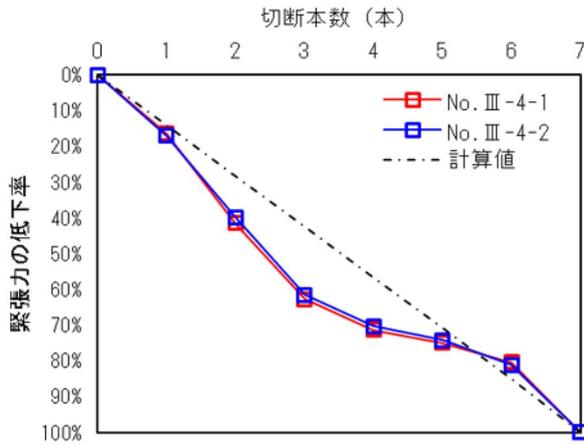
図 3.4-15 素線切断数と緊張力の関係

素線切断数と緊張力の関係を図 3.4-15 に、切断時の緊張力の変化より算出した各素線の緊張力分担率を図 3.4-16 に示す。それぞれの図中には、各素線の緊張力が断面積に相当すると考えた場合の計算値を併記している。これらの図より、素線を 1 本ずつ破断させた場合、既往の研究⁶⁾と同様に、素線各々の断面積に相当する緊張力を分担しないことがわかる。特に、2 本目および 3 本目に切断された側線は計算値の 1.5~1.8 倍程度の多くの緊張力を分担し、4 本目、5 本目、6 本目の側線は、計算値の 0.3~0.6 倍程度の緊張力しか分担していない。

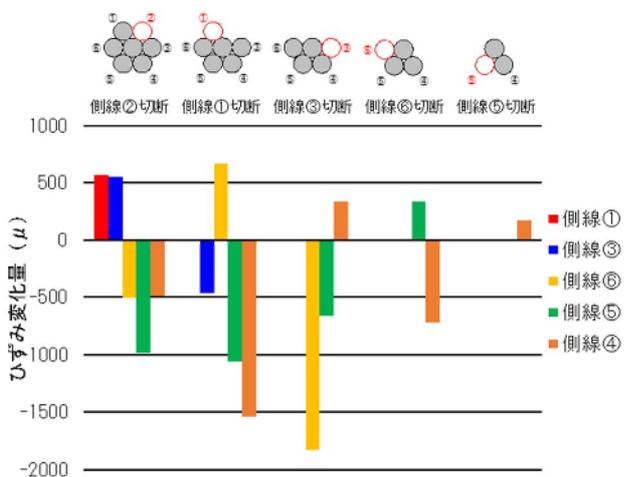
図 3.4-17 各側線破断時のひずみ変化量
(No. III-4-1)

各側線破断時のひずみの変化量を図 3.4-17 および図 3.4-18 に示す。図に示すひずみは各測点の平均値である。これらの図より、側線を破断させた際、隣り合う側線では引張ひずみが増加するが、その他の側線では圧縮ひずみが増加し、特に切断側線から距離の遠い側線ほど、その影響が顕著であることがわかる。

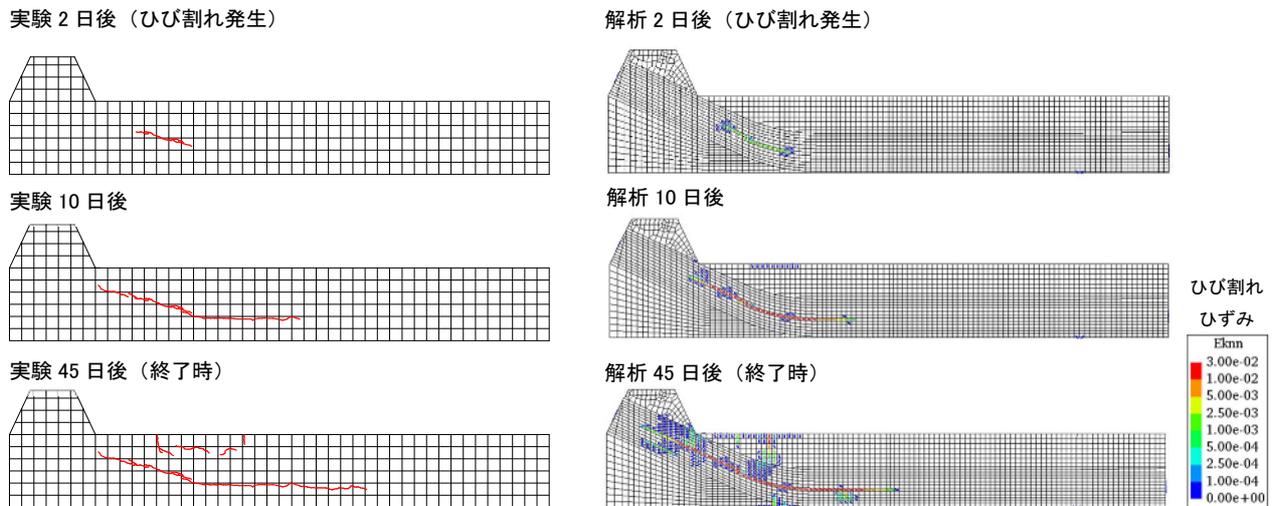
図 3.5-16 腐食によるひび割れ進展状況の比較

腐食ひび割れ進展状況の実験と解析の比較を図 3.5-16 に示す。実験では、通電開始 2 日後にグラウト充填の境界部よりひび割れが発生した後、通電開始 3 日後には電食範囲の全域にシースに沿って進展した。その後は主に充填部である中央側にひび割れが進展し、充填不良部である曲げ上げ定着側への進展は顕著でなかった。供試体中央側では、グラウトが充填されているため、空隙がある場合よりも腐食膨張圧がコンクリートに伝達しやすかったと考えられる。解析においても、充填部ではシース内面側への膨張をグラウトが拘束することにより、充填不良部よりも外面側のコンクリートに作用する膨張圧が相対的に大きいため、同様の傾向を再現できたものと考えられる。

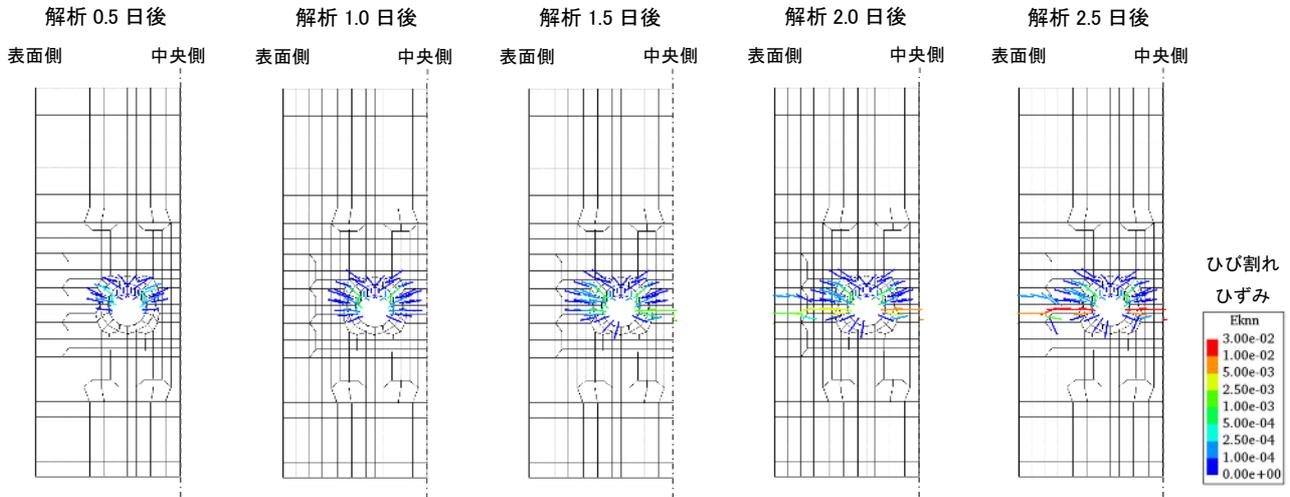
図 3.5-18 解析における断面内のひび割れ進展状況

図 3.5-18 に解析における断面内のひび割れ進展状況を示す。実験では荷重試験後の切断による観察であったため、表面に現れない内部のシース同士を結ぶひび割れが、腐食と荷重のいずれに起因によるものか明らかでなかったが、供試体表面にひび割れが現れる解析 2.0 日後よりも以前の解析 1.5 日後に部材中央側に向かってひび割れが進展している状況を確認できる。

したがって、実験で確認されたシース同士を結ぶひび割れは、腐食に起因するものであった可能性が高いと言える。

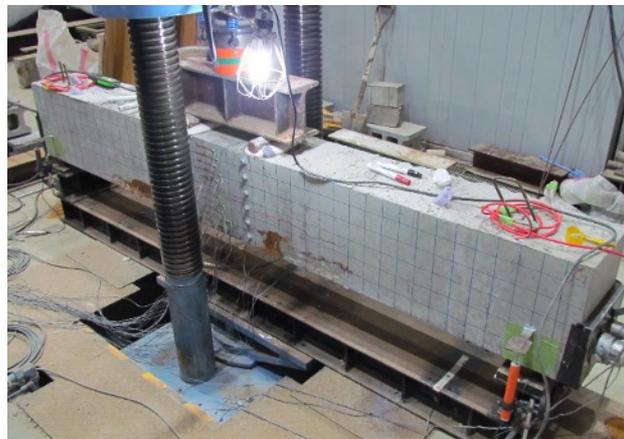
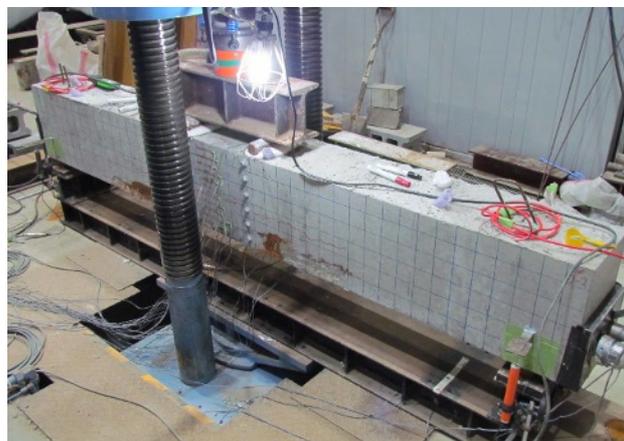
写真 4.2-1 載荷試験の状況

試験の状況を写真 4.2-1 に示す。本実験は、3.3.1 に示したシリーズIの電食試験後の供試体3体を用いて実施した。載荷方法は図 4.2-1 に示すように、スパン 2000mm に対して、曲げスパン 300mm、せん断スパン 850mm の対象 2 点集中荷重単調載荷とした。支間中央部における PC 鋼材の有効高さ 220mm（上縁から PC 鋼材中心位置までの距離）と、せん断スパンの比は、3.86 である。試験時は、載荷荷重と変位に加え、3.3.3 に示す項目を計測した。また、ひび割れの観察を行った。

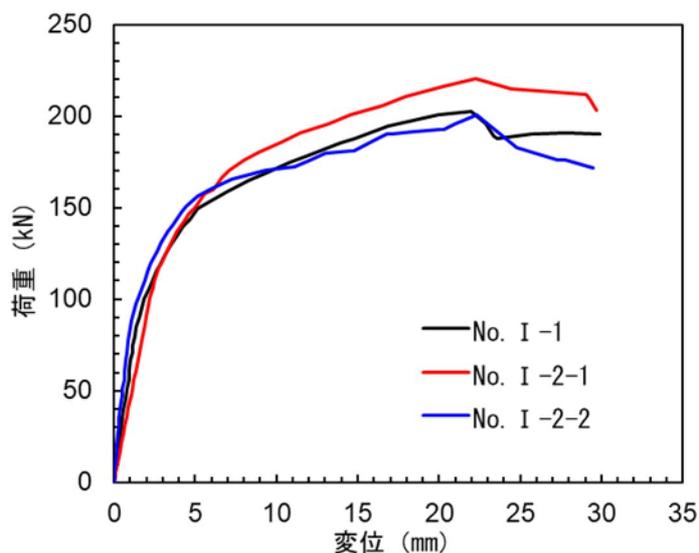
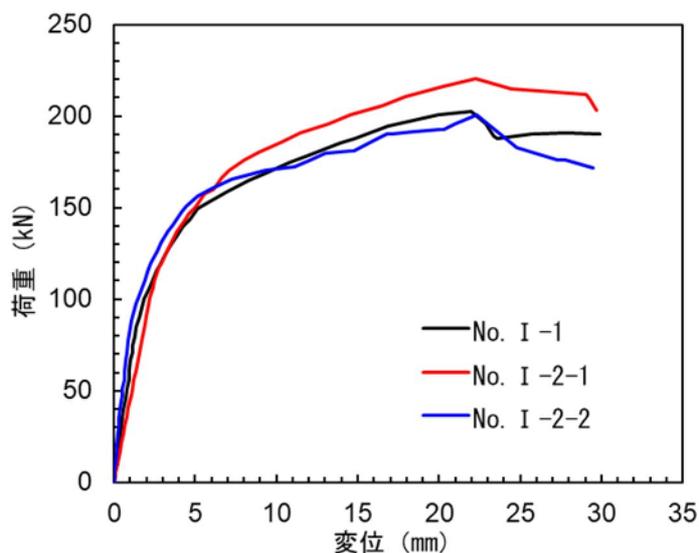
図 4.2-2 荷重変位関係

図 4.2-2 に荷重試験の荷重変位関係を、写真 4.2-2~4.2-4 に荷重試験後の破壊状況を示す。最終的には、全ての供試体において、支間中央上縁コンクリートの圧壊による曲げ破壊となった。全供試体、たわみ 5mm 程度までの耐荷挙動に明確な差はない。5mm 以降、No.I-2-1 の最大荷重が他の 2 体に比べて大きいのが、これは前述のとおり、PC 鋼材の配置高さの違いが影響しているためであり、配置高さがほぼ同じであった No.I-1 と No.I-2-1 では、最大荷重に至るまでの挙動に明確な差がない。よって、荷重位置から有効耐荷さ程度離れた位置までグラウトが充填されていれば、部材の初期剛性や耐力に着目するだけでは、グラウト充填不良部や質量減少率 5%程度の PC 鋼材腐食を発見することが困難であることが示唆されている。

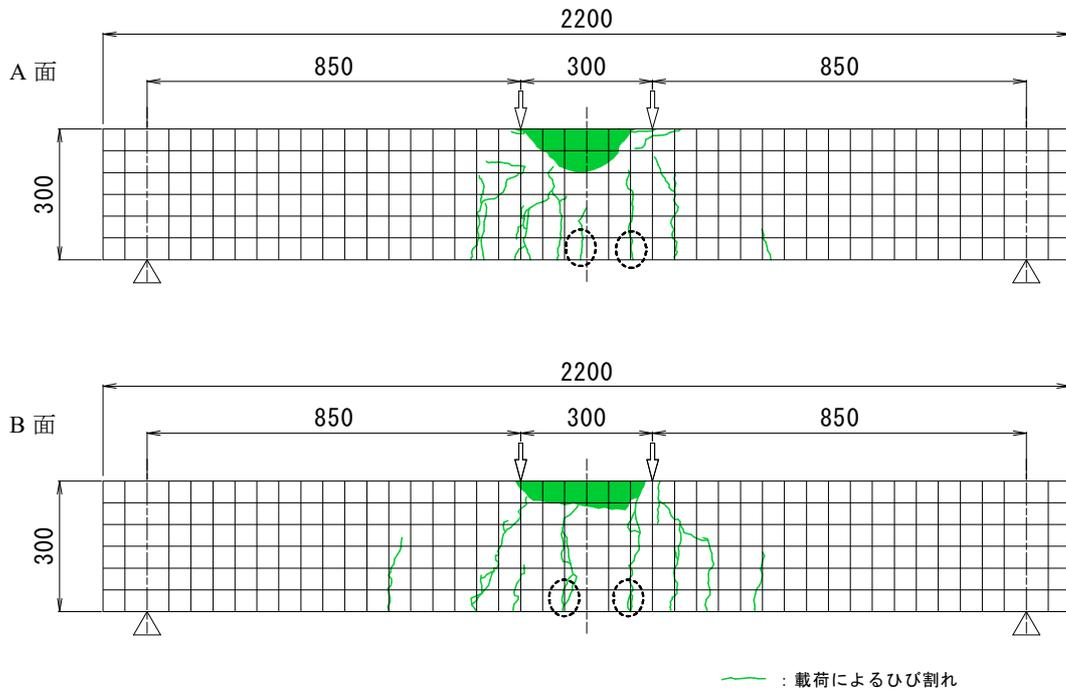
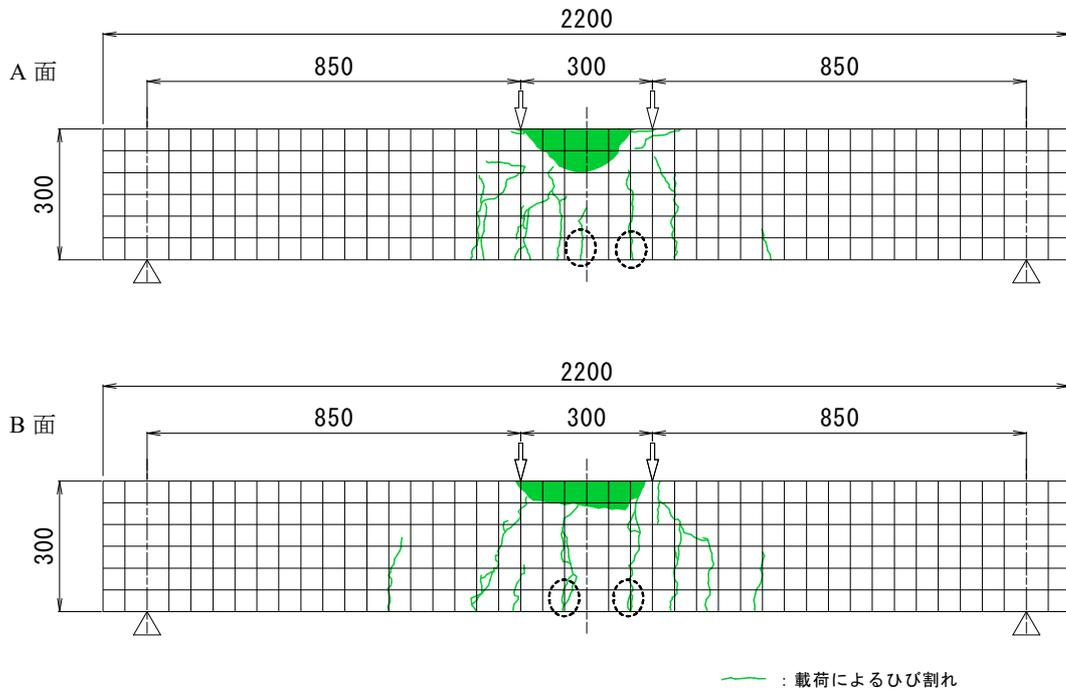
図 4.2-3 ひび割れ発生状況 (No. I-1)

各供試体のひび割れ発生状況を図 4.2-3～図 4.2-5 に示す。図中には荷重によって発生したひび割れを緑線で示し、No.I-2-1 および No.I-2-2 については、電食によって発生した腐食ひび割れを赤線で併記している。また、各供試体の両側面において荷重時に最初に発生したひび割れを破線で囲んで示している。ひび割れの発生範囲に着目すると、No.I-1 は供試体中央付近にひび割れが集中したのに対して、No.I-2-1 および No.I-2-2 はひび割れの発生範囲が広く、曲げスパン内でのひび割れ発生が少ないことがわかる。荷重によって最初にひび割れが発生した箇所に着目すると、No.I-1 が曲げスパンにおいて発生したのに対して、No.I-2-1 および No.I-2-2 は曲げスパン外のグラウト充填部と充填不良部の境界付近において発生した。また、腐食ひび割れの上下で荷重によるひび割れが連続せず、腐食ひび割れを起点として上側のみが発生するひび割れも散見された。要因として、PC 鋼材の腐食によるグラウト充填不良部での緊張力の減少や、腐食ひび割れの発生に起因する鉄筋やシースの付着切れによって、部分的にプレストレスが減少したことなどが考えられる。

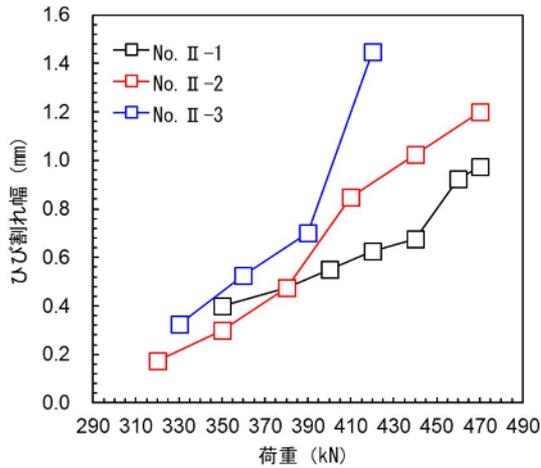
図 4.3-7 斜めひび割れ幅の推移

全供試体において、250kN 以降は PC 鋼材曲げ上げ側で斜めひび割れが進展した。各供試体の PC 鋼材曲げ上げ側において支配的となった斜めひび割れのひび割れ幅について、断面内で最も斜引張応力が大きく作用すると考えられる断面図心付近で計測（写真 4.3-5）したひび割れ幅の推移を図 4.3-7 に示す。最終的にせん断破壊となった供試体 No.II-3 の進展が著しいことから、図 4.3-3 の荷重-変位関係に示す 250kN 以降の他の 2 供試体よりも顕著な剛性低下は、斜めひび割れ部での変形が大きかったことに起因していると考えられる。共に曲げ破壊となった供試体 No. II-1 と供試体 No. II-2 を比較した場合には、供試体 No. II-2 のひび割れ幅が大きいことがわかる。供試体 No. II-2 は電食によって PC 鋼材腐食や腐食ひび割れを生じさせていないものの、曲げ上げ部より上方のグラウトが充填されていないため、斜めひび割れ面を横切る PC 鋼材がコンクリートと付着していないことが影響したものと考えられる。

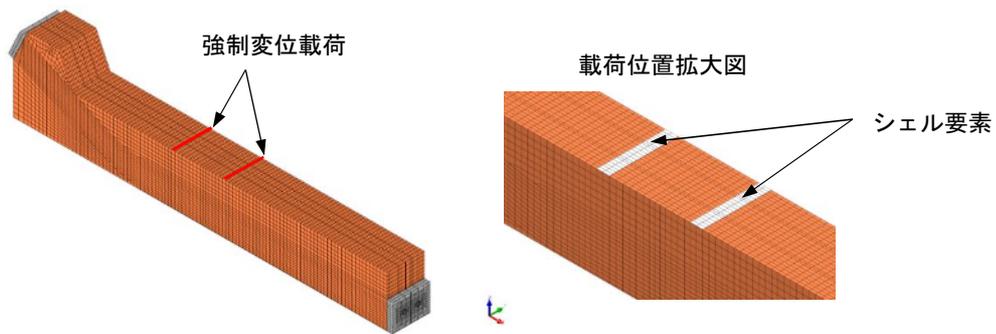
図 4.4-3 荷重方法

図 4.4-3 に荷重方法を示す。実験で荷重荷重位置に強制変位を荷重した。強制変位荷重では、赤線の鉛直変位量を等しく漸増させた。なお、荷重荷重による応力の集中による局所的な破壊を避けるため、荷重位置と支点の左右 1 要素分に剛なシェル要素を設けた。

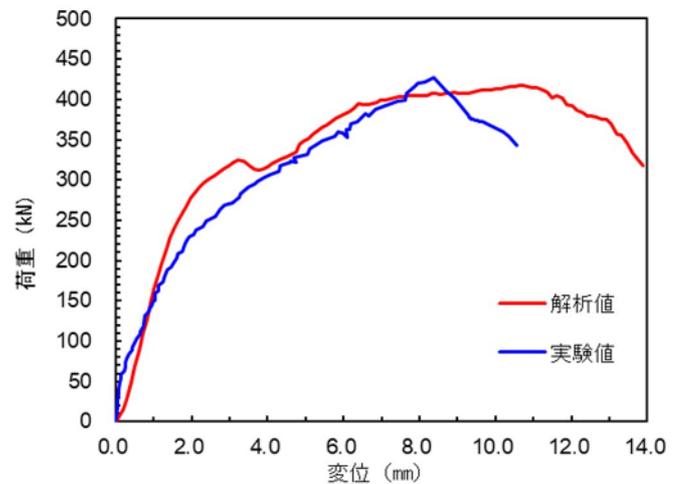
図 4.4-4 荷重変位関係

図 4.4-4 は、荷重変位関係について実験値と Case-1 との比較を示したものである。初期の剛性や荷重 250kN 以降の剛性変化後の剛性について実験との挙動に差が生じた。荷重初期には、PC 鋼材曲げ上げ部に沿って生じている斜め方向の腐食ひび割れ部において、ひび割れが閉じて噛み合わさりながら、ずれ変形が生じることによって供試体の変形が進むと考えられるが、ひび割れ面の伝達挙動について、実験と解析に差が生じたものと考えられる。一方で、最大荷重については概ね一致した。

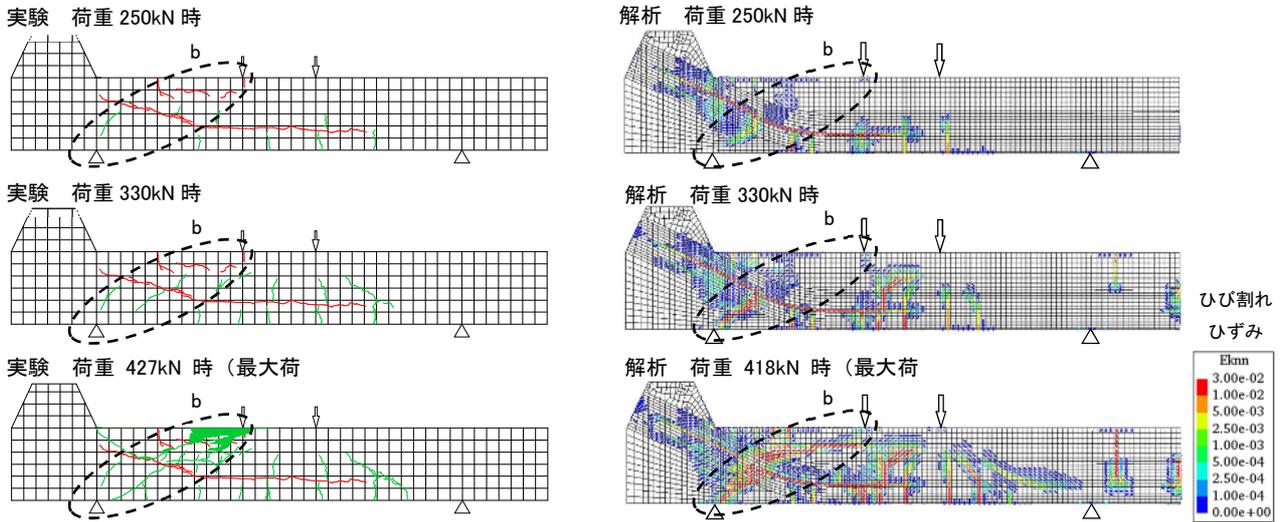
図 4.4-5 荷重によるひび割れ進展状況の比較

Case-1 と実験のひび割れ進展状況の比較を図 4.4-5 に示す。解析は実験での荷重によるひび割れの発生・進展状況を精度よく再現できていることがわかる。特に実験において最終的な破壊面となった PC 鋼材曲げ側の b 部の斜めひび割れに着目すると、250kN 頃に腐食ひび割れ部を起点として発生したひび割れが、荷重の増加とともに支点側と載荷点側に向かって進展する状況がわかる。

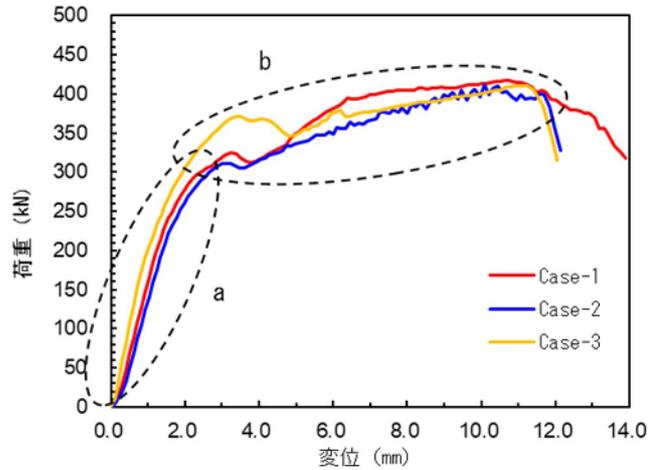
図 4.4-8 荷重変位関係

図 4.4-8 に b 部として示す剛性変化後の挙動に着目すると、剛性変化後初期の段階では、PC 鋼材に沿った腐食ひび割れ部において、ひび割れが閉じてずれ変形が生じることで荷重が一度低下する挙動を示す。その後、Case-2 および Case-3 では傾きあまり変化していないのに対して、Case-1 では変位 5mm ~ 6mm にかけて傾きが回復する傾向にある。変位 6mm 時点におけるひび割れコンターおよび最小主応力コンターを、それぞれ図 4.4-10 および図 4.4-11 に示す。これらの図より、Case-1 では、支点と載荷点を結ぶように斜めひび割れが発生し、圧縮ストラットが形成されている (d 部) のに対して、Case-2 および Case-3 では、斜めひび割れが生じておらず、腐食ひび割れにより圧縮ストラットが分断されている。Case-1 では、腐食ひび割れを横断して斜めひび割れが発生し、圧縮ストラットが形成されたことによって耐荷力が回復したが、Case-2 および Case-3 では、このよう

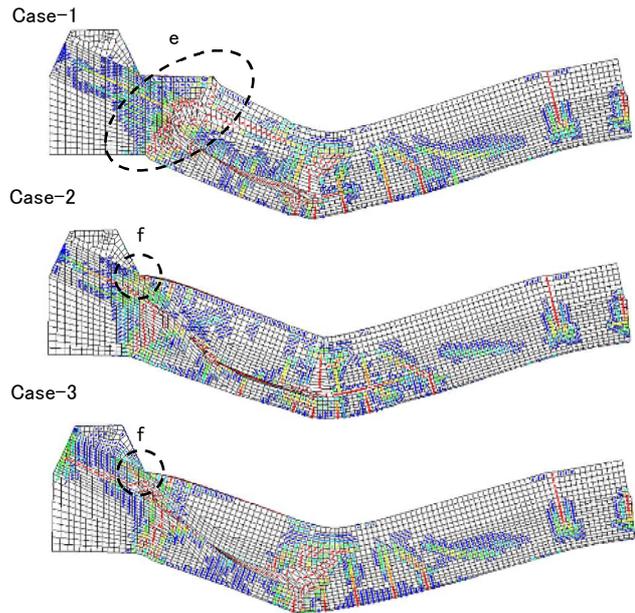
図 4.4-12 破壊時の変形の比較

最大荷重に着目すると3ケースに明確な差はなかった。破壊時の変形図を図4.4-12に示す。Case-1では、前述の斜めひび割れ部が進展し最終的な破壊面(e部)となって耐力を失ったが、Case-2およびCase-3では、腐食ひび割れ上部の三角形のコンクリート部先端(f部)が圧縮破壊し、横滑りすることによって耐力を失う破壊形態であった。Case-1とCase-2およびCase-3では破壊形態が異なるが、破壊を生じる荷重が一致したものと思われる。

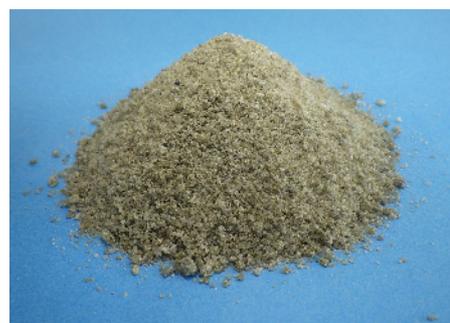
写真 5.1-1 高炉スラグ細骨材(BFS)

昨今、環境問題や持続可能な開発への取り組みと、高炉スラグ細骨材(granulated Blast Furnace slag Sand:以下、BFS、写真 5.1-1)を用いたコンクリートの高い耐久性¹⁾²⁾への関心が相まって、BFSを用いたコンクリート(以下、BFSコンクリート)を塩害環境下のコンクリート構造物に適用する事例も増えている。一方、本研究で注目したのは、BFSコンクリートのクリープ・乾燥収縮は、天然細骨材を用いた場合に比して小さいとの報告がある³⁾。

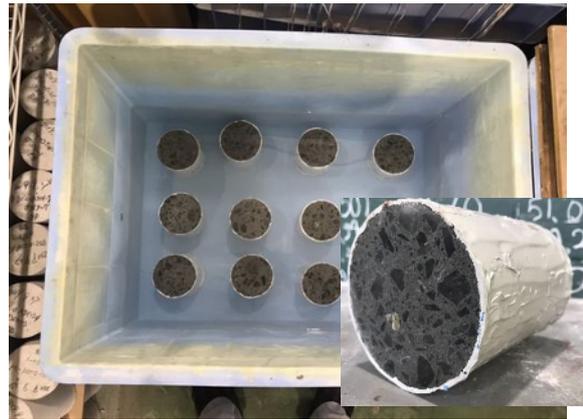
写真 5.2-3 塩化物浸透試験の試験体浸漬状況

塩化物イオンの浸透深さの測定には、 $\phi 100 \times 200 \text{mm}$ の円柱供試体を用いて、JIS A 1154「硬化コンクリート中に含まれる塩化物イオンの試験方法」に規定される電位差滴定法に従って試験を行った。供試体は、 $\phi 100 \times 200 \text{mm}$ の円柱供試体の、円形の2面から25mmを切断し、切り出した $\phi 100 \times 150 \text{mm}$ の円柱供試体を用いた。供試体は、成形後、1日室内で乾燥させた後、円形の1面を残し、他の円形の1面および側面をエポキシ樹脂で被覆した(写真 5.2-3)。エポキシ樹脂が硬化した後、再び試験開始材齢まで各養生を行った。各試験開始材齢より、濃度10%の塩化ナトリウム水溶液に浸漬させた(写真 5.2-3)。また、JSCE-G 572-2013「浸せきによるコンクリート中の塩化物イオンの見かけの拡散係数試験方法(案)」に従い、次式により、見かけの拡散係数および表面塩化物イオン量を求めた。

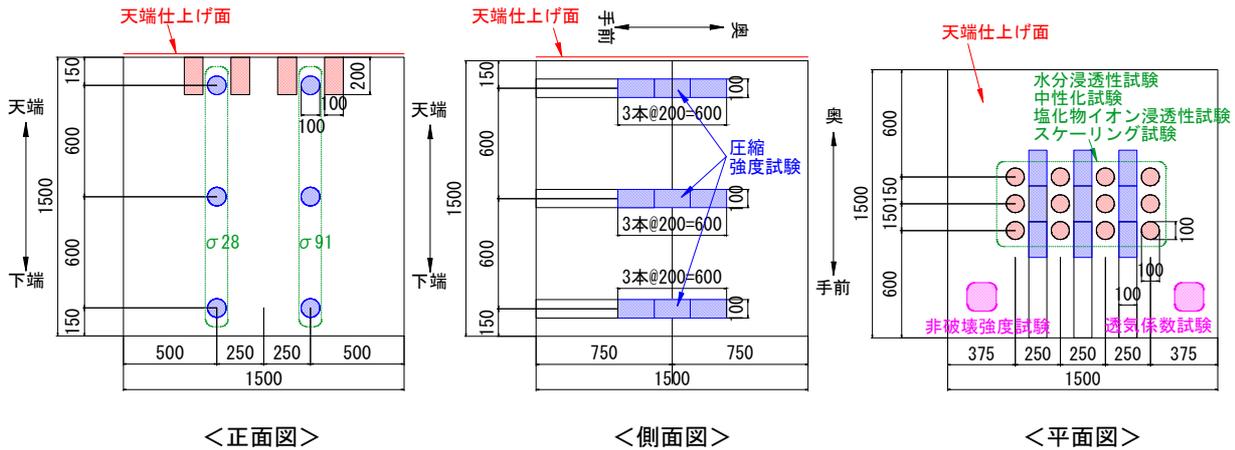
図 5.3-3 供試体採取位置と用途

図 5.3-3 にブロック試験体で行った試験種別を示す。仕上げ面ではシリバウンドハンマーを用いた非破壊の圧縮強度試験および透気試験を行った。また、仕上げ面を含む直径が 100mm で高さが 200mm の円柱供試体を鉛直方向のコア削孔によって天端から採取し、水分浸透試験、中性化試験、塩化物浸透性試験およびスケーリング試験を行った。天端から 150mm, 750mm および 1350mm の高さで水平方向に削孔した直径が 100mm で長さが 1500mm のコア供試体は、中心部から長さが 200mm の円柱供試体を各 3 本採取し、圧縮強度試験を行った。

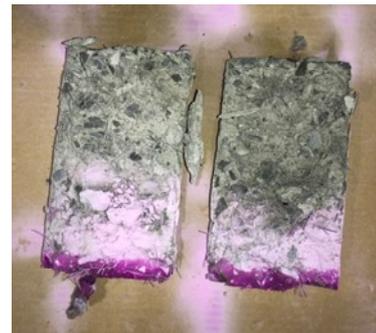
写真 5.3-1 呈色の状況

水分浸透試験には、ブロック試験体からコア削孔で採取した $\phi 100 \times 200\text{mm}$ の円柱供試体および $\phi 100 \times 200\text{mm}$ の型枠で作製して標準水中養生を行った円柱供試体を用い、JSCE-G 582「短期の水掛りを受けるコンクリート中の水分浸透速度係数試験方法(案)」に従って行った。乾燥の条件および期間は、温度 $20 \pm 2^\circ\text{C}$ かつ相対湿度 $60 \pm 5\%$ の環境で 91 日の乾燥を与え、かつ 24 時間の質量変化が 0.1% 以下であることを確認して乾燥を終了した。乾燥終了後、水に浸漬する面およびその対面以外の面をエポキシ樹脂で被覆した。エポキシ樹脂が硬化した後、供試体の下部が $10 \pm 1\text{mm}$ 水に浸かるように浸水し、5 時間、24 時間および 48 時間の期間、浸水させた(図 5.3-6)。各浸漬期間が終了した後、浸漬時の鉛直方向に供試体の中央で割裂し、割裂面に液体漏れ試験発色現像剤を噴射した(写真 5.3-1)。噴射後、1 本につき 5~6 カ所、水分浸透深さを計測し、その平均値を水分浸透深さとした。

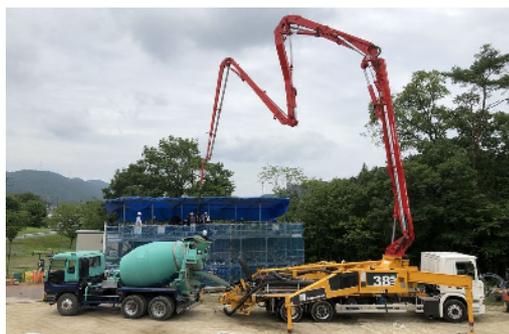
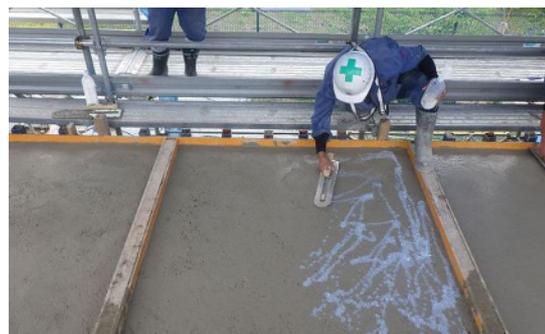
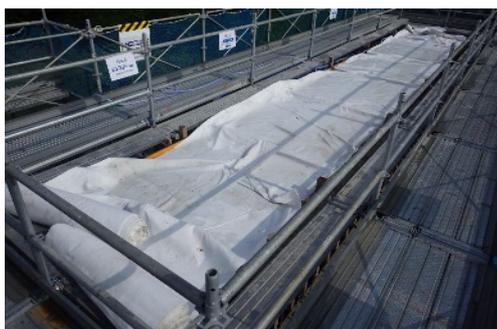
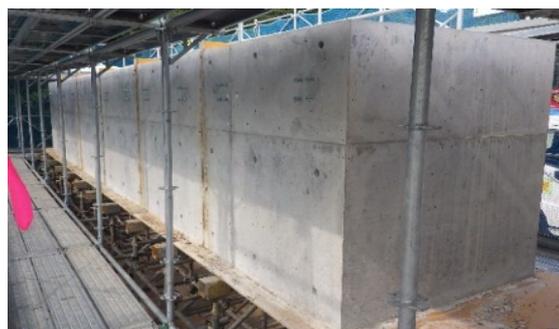
写真 5.3-2 ブロック試験体作製状況

<打設状況>

<仕上げ剤を用いた天端仕上げ状況>

<散水および養生状況>

<作製完了>

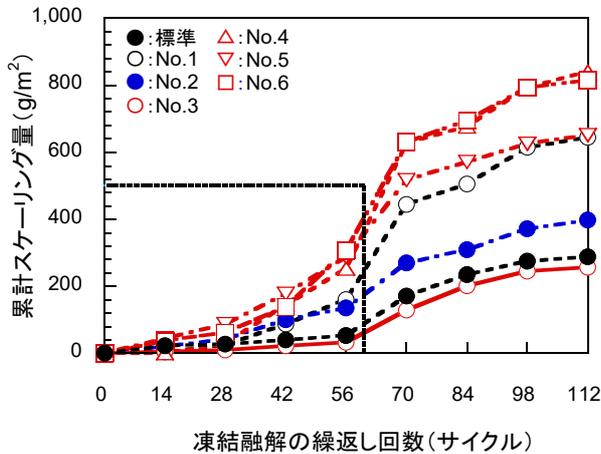
図 5.3-14 スケーリング

図 5.3-14 は、仕上げ方法の異なる供試体と標準養生を行った供試体のスケーリング試験結果を示している。ただし、標準水中養生を行った供試体は、円柱供試体の切断面を試験面とした。この図から、コテのみで仕上げた No.1 の供試体と仕上げ剤兼養生剤を用いて仕上げた No.4～No.6 の供試体は、散水で仕上げた No.2 および散水で仕上げた後に撥水性を有しない養生剤を散布した No.3 の供試体に比して、スケーリングに対する抵抗性が劣っていることが分かる。ただし、既往の研究で粗骨材が露出するほどのモルタル剥離は、スケーリング量が 500g/m^2 程度以上¹³⁾と考えられていることを鑑みると、60 サイクル後のスケーリング量はいずれも 500g/m^2 以下であり、大きな損傷ではないと判断できる。写真 5.3-6 は、スケーリング試験 112 サイクル後において、最もスケーリング量が少なかった No.3 の試験体と、最もスケーリング量が多かった No.4 の試験体の試験面の状況である。この写真より、No.4 は No.3 に比して仕上げ面のモルタル剥離面積が多いが、粗骨材は露出しておらず、大きな差は生じていないと判断できる。

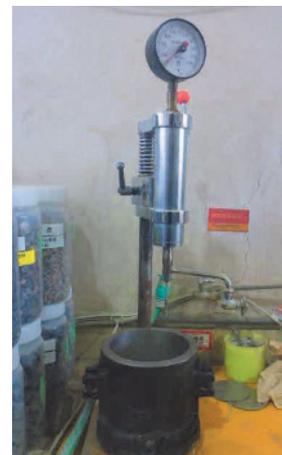
写真 5.3-8 貫入抵抗試験装置

凝結試験は、JIS A 1147「コンクリートの凝結時間試験方法」に従って行った。試料には、採取したコンクリート試料を公称目開き 4.75mm の網ふるいでふるったモルタル分を用いた。モルタル試料を内径 150mm，内高 150mm 容器に入れて表面をならし、蓋をして気中に静置した。試料の硬化状態に応じて適切な断面積の貫入針を用いて約 10 秒で 25mm 貫入させ、そのときの時刻および貫入に要した力(N)を記録した。貫入に要した力を、用いた貫入針の断面積で除することで貫入抵抗値を算出した。貫入抵抗値が 3.5N/mm² になるまでの経過時間を凝結の始発時間とし、28.0N/mm² になるまでの経過時間を終結時間とした。試験に使用した貫入抵抗試験装置を写真 5.3-8 に示す。

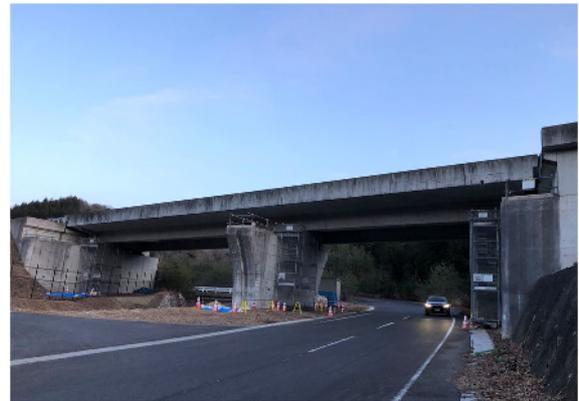
写真 5.4-1 拡幅工事前のつめた谷橋

2019年に新名神高速道路 甲賀土山 IC～大津 JCT(仮称)間の6車線化が事業認可された。その中で2020年初旬に西日本高速道路(株)から発注された「新名神高速道路 つめた谷橋(PC 上部工)工事」は、2007年に甲南 IC～信楽 ICに架設され、暫定2車線で運用していたPRC2径間連続2主版桁橋であるつめた谷橋(下り線)を、完成3車線の3主版桁橋に拡幅する工事であった。工期は2020年(令和2年)6月16日～2022年(令和4年)5月6日であった。暫定2車線で供用していた着工前のつめた谷橋の状況を写真5.4-1に示す。下部工は、暫定形施工時に完成形構造で施工されていた。

暫定形のつめた谷橋は橋長42.8m、総幅員12.95mであり、今回の工事で4.5m拡幅して総幅員は17.45mとなった。橋梁一般図を図5.4-1に示す。拡幅後の構造は、暫定形と同様に版桁構造であり、主桁を増設することで2径間連続3主版桁橋となった。拡幅方法は、供用中の2主版桁橋の壁高欄を撤去し、新設主桁と床版を接合して拡幅するものであった。

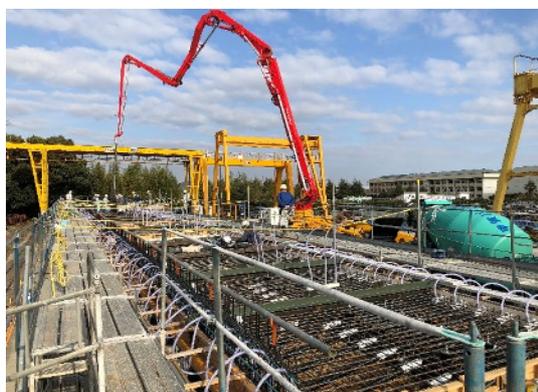
写真 5.4-6 セグメントのコンクリート打設

新設桁のセグメント部材は、プレキャスト製品工場の敷地内に型枠を設置して製作した。本橋に用いるセグメントは全14ブロックと少数であること、またBFSコンクリートの供給可能日が限られることから、セグメント用の木製型枠を一連で組立て、目地部に鉄板を入れて仕切り、全てのセグメントのBFSコンクリートを1日で打設する方法で製作した。写真5.4-6は、BFSを用いたコンクリートをアジテーター車で運搬し、ポンプ車で打設している状況である。BFSコンクリートをアジテーター車で運搬し、ポンプ車で打設したのは本工事が初の事例となったが、懸念されていたポンプの圧送によるコンクリートのワーカビリティ低下などは生じず、良好な施

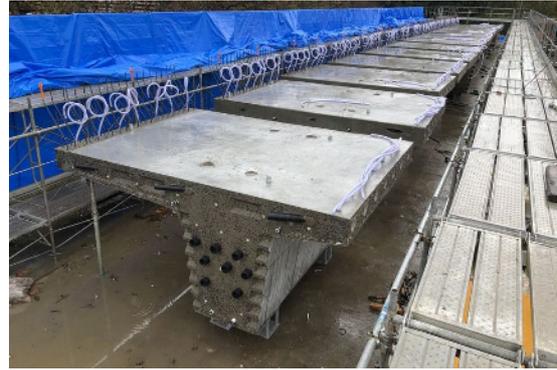
写真 5.4-7 セグメント製作完了

工性を有するコンクリートを打設することができた。
写真 5.4-7 は、コンクリート硬化後に脱枠して、セグメントを仮置きした状況である。

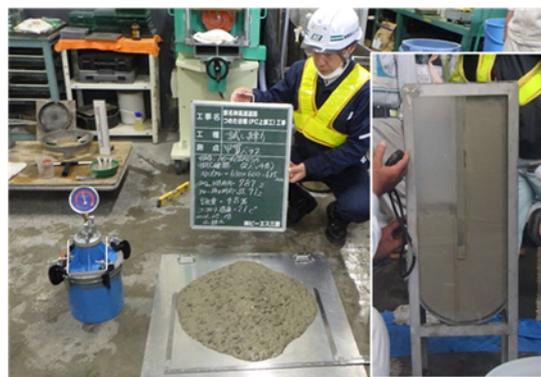
写真 5.4-10 BFS 高流動コンクリートの試験

本橋の支間部はセグメント部材を連結することで主桁を構築したが、A1, A2 の両橋台および P1 中間支点部は、増設する横桁や支承設置などの施工性を鑑み、場所打ち施工にて構築した。**図 5.4-22** に示すとおり、主桁延長線上の場所打ち支点部には、セグメント製作に用いたのと同じ配合の BFS コンクリートを採用した。増設する横桁は、既設張出床版の下にコンクリートを充填する必要があったため、BFS を用いた高流動コンクリートを採用した。配合を表 5.4-2 に示す。高流動コンクリートに BFS を採用する試みも初の事例であったため、事前に試験練りを実施し、充填性が良好であることを確認した。**写真 5.4-10** に BFS 高流動コンクリートの品質管理試験状況を示す。スランプフロー試験の規格値は $60 \pm 5.0\text{cm}$ とし、充填試験は JIS-F 511-2018 に従って実施し、U 型充填装置には R2 の流動障害を適用した。**写真 5.4-11** に BFS 高流動コンクリートの打設状況を示す。BFS コンクリートは、ブリーディング水の抑制のために、増粘剤を添加しており、同水セメント比の普通コンクリートよりも粘性

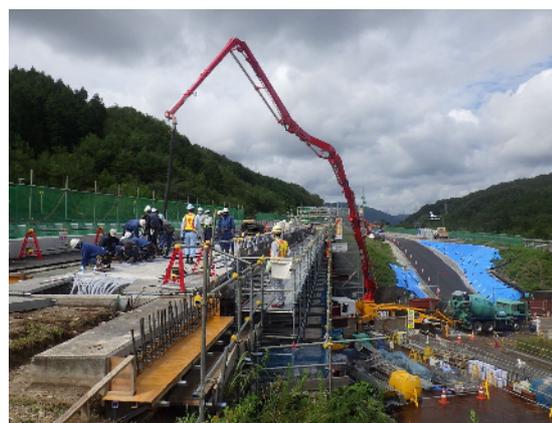
写真 5.4-11 BFS 高流動コンクリートの打設

が高い。BFS を持ちいた高流動コンクリートは、さらに増粘剤の添加量を増やすことで材料分離抵抗性を確保しているため、主桁の他の部位に用いた BFS コンクリートよりも粘性が増加していた。しかし、写真に示すとおり、一般的な場所打ちコンクリート同様、アジテータ車で運搬し、コンクリートポンプ車で型枠内に打設することができることが確認できた。
