既存PC橋の耐荷性能評価と
改築更新に適したコンクリートの開発に関する研究

橋野 哲郎

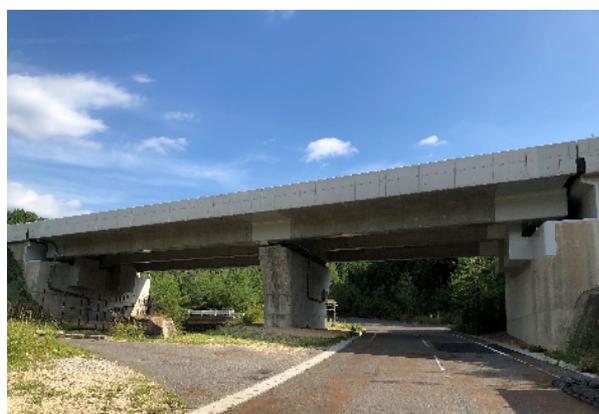
写真 5.4-12 工事完了全景

本橋は当該路線の橋梁拡幅工事におけるパイロット工事であり、プレキャスト工法や BFS の採用による工程短縮、FEM を用いたクリープの逐次解析など様々な取組みを行った。写真 5.4-12 および写真 5.4-13 は拡幅工事が完了したつめた谷橋(下り線)の全景および橋面の状況である。

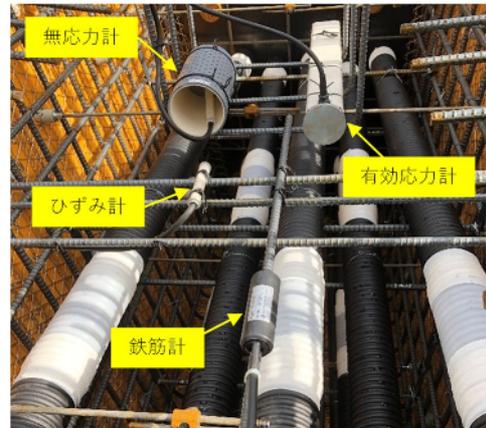
写真 5.4-14 計測機器の設置状況

本橋の計測に用いた計測器の一覧を表5.4-3に示す。鉄筋応力計および有効応力計で得られた応力値は、それぞれ鉄筋およびコンクリートの静弾性係数を用いてひずみに換算した。無応力計は、無応力容器の中に埋込ひずみ計を格納したもので、セグメント桁製作時に容器内にコンクリートを充填した。なお、埋込ひずみ計と鉄筋応力計には検温機能が内蔵されており、ひずみ計測位置の温度が同時に記録できる機能を備えている。
