2023 KG-01

土砂災害被害軽減のための

リアルタイムモニタリングシステムの構築と検証

**A real-time monitoring system for mitigation of  
landslide disaster, development and test operation**

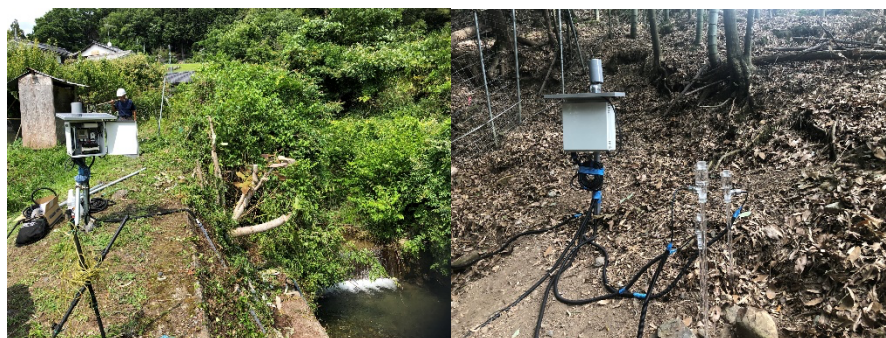
設置の状況の例を写真1（池ノ尾川）、写真2（志津川地内）に示す。

写真1. 池ノ尾川での雨量・水位観測 写真2. 志津川地内における観測点
