# メランジュ地域の深層崩壊

京都大学防災研究所

山崎 新太郎

## 平成30年7月豪雨での 法華津（ほけつ）湾周辺の深層崩壊群

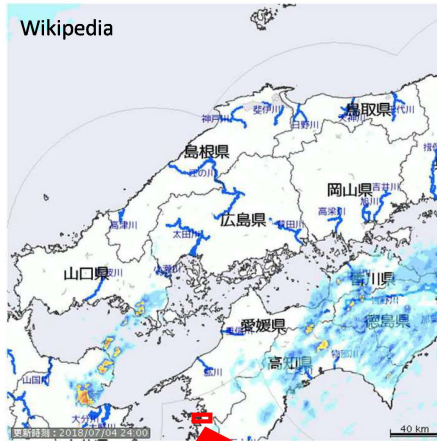
西予市明浜町・宇和島市吉田町

- ・愛媛県宇和海に面する法華津湾周辺で表層崩壊と共に深層崩壊が頻発した。
- ・深層崩壊群の発生前の12時間降雨量は300ミリ以下であった。（72時間でも450ミリ以下）
- ・深層崩壊の分布は1kmメッシュ解析雨量の結果と必ずしも整合しない。
- ・特定の地質条件を備えた場所に深層崩壊が集中していた。

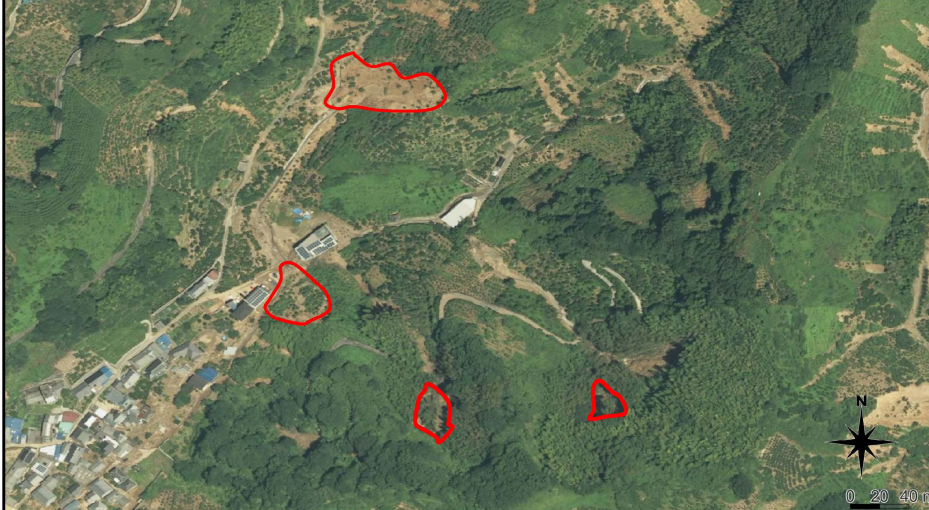
災害４日後（７月１１日）国土地理院撮影のオルソ写真

2018年豪雨による深層崩壊地

表層崩壊よりも深層崩壊の方が土砂を多く生産している

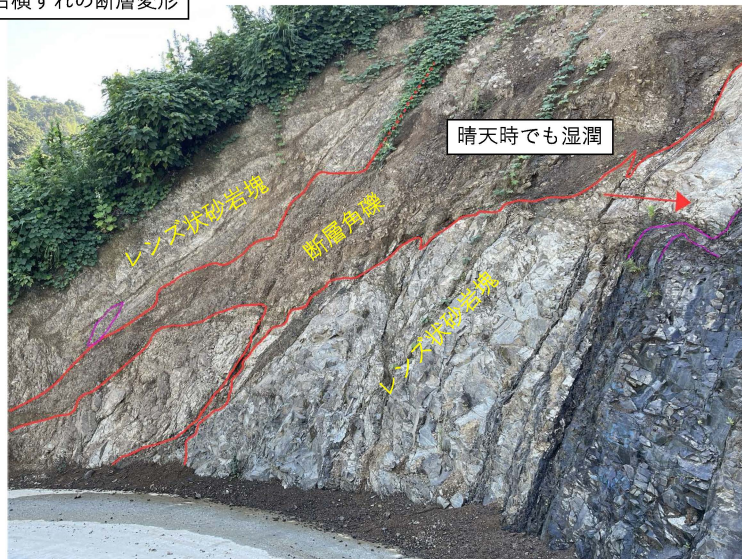
右横ずれの断層変形

流動性崩壊は断層角礫への浸透と崩壊が原因・断層角礫は風化とも関係
