# 最近の河川災害に関する 2・3 の問題

## RECENT FLOOD PROBLEMS IN JAPAN

by Dr. Eng. Tojiro ISHIHARA

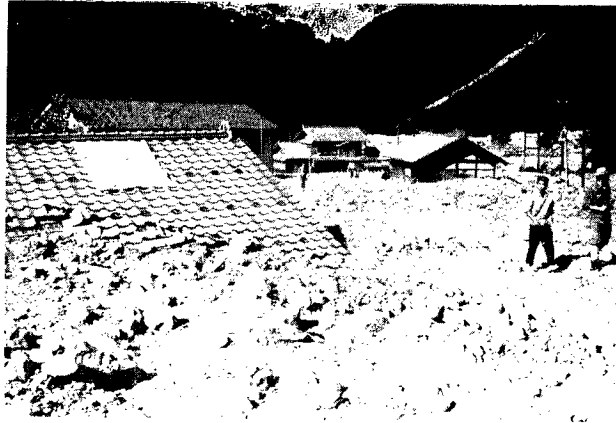
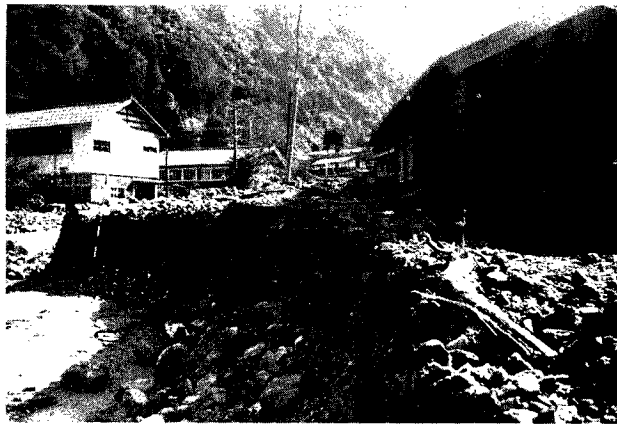
真名川での災害は土砂によるものであって、土砂の流出形態と災害との関係に重要な意義がうかがえた。すなわちこの流域はいわゆる壮年期の峡谷をなしており、土砂の崩壊、流出は谷あるいは沢の崩壊ないしは流失によるものであった。すなわち、流出土砂の一部は渓谷の出口に扉状地状に堆積しており、かつ付近の家屋は倒壊せずに立ったまま内部が洗われ、土砂で埋まっていた (Photo. 2, 3)。土砂による破壊力はあまり大きくなく、かなり静かに流出したものと思われる。

流出土砂の残りの部分は真名川筋に流れ出し、河床を4～8m上昇させたといわれているが、今後これらの土砂が本川に流出するようになれば、本川の河道安定に重大な影響を与えるように思われる。一方、揖斐川筋においても14日の奥越豪雨時に大崩壊を起し、いわゆる土砂災害を発生した。すなわち、揖斐郡徳山村で52時間に980mm、24時間に最大771mm、時間最大94mmを記録し、揖斐川上流の扇谷、前谷に、根尾川上流の白谷などの中山渓谷で大崩壊を起したのである。被害状況は真名川流域とほぼ同じであって、いわゆ
