崩壊災害の地形的特性 (1)

—昭和42年7月豪雨, 羽越豪雨に伴う崩壊—

GEOMORPHOLOGICAL CHARACTER OF LANDSLIDES

—Landslides resulting from heavy rains at Kansai
and Uetsu Districts in 1967—

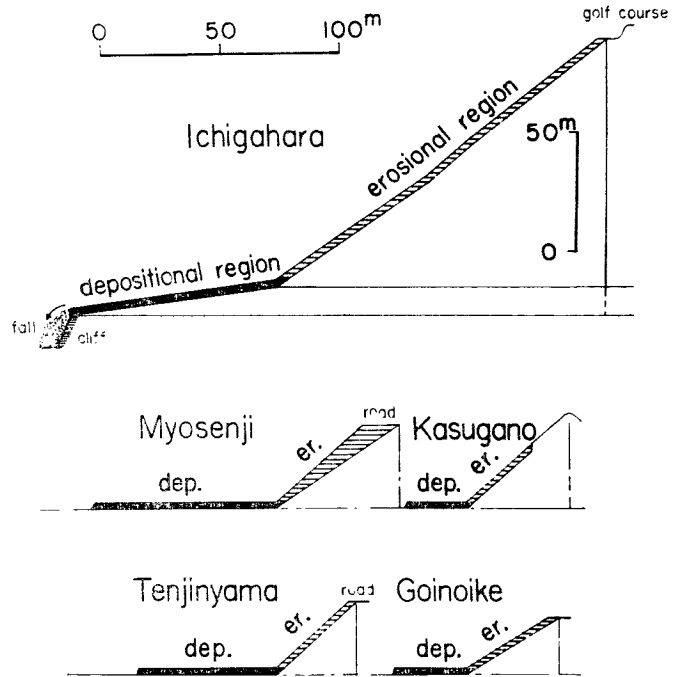
この範囲も崩壊斜面の条件、下流堆積面の条件の各種の組合せによってさまざまな値をとり得るであろうが、最も単純な場合として傾斜面が水平面（またはこれに近い面）に接して特殊な障害物にさえぎられない状況のみに限って調べあげた数例を掲げると Fig. 6 のような状況が観察された。

Fig. 6 Sketch of slope failure profiles. These figures show only the inclination and stretch of erosional and depositional areas, and do not show the thickness of erosion and deposition correctly.

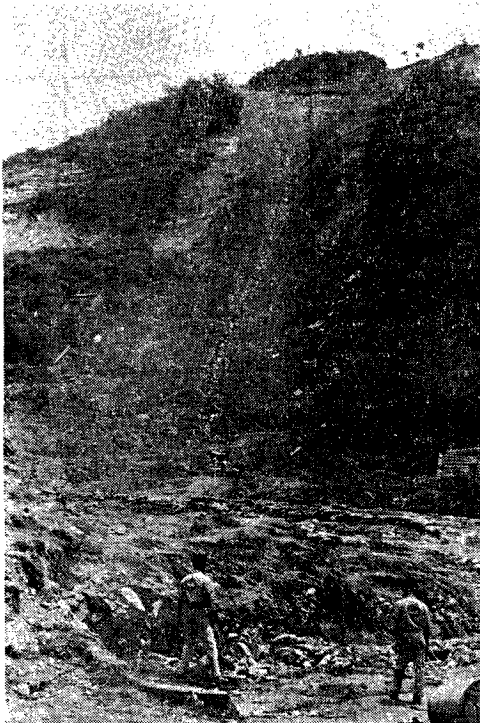
これらはいずれも溪流沿いに土砂が流れた場合ではなく、平面的な斜面から突発的に崩壊土が落下した場合を対象としたものであり、とくに市ヶ原の崩壊地の状況は Photo. 1 に示されている。

Photo. 1 The landslide at Ichigahara in Kobe city. The slope profile is shown in Fig. 6.

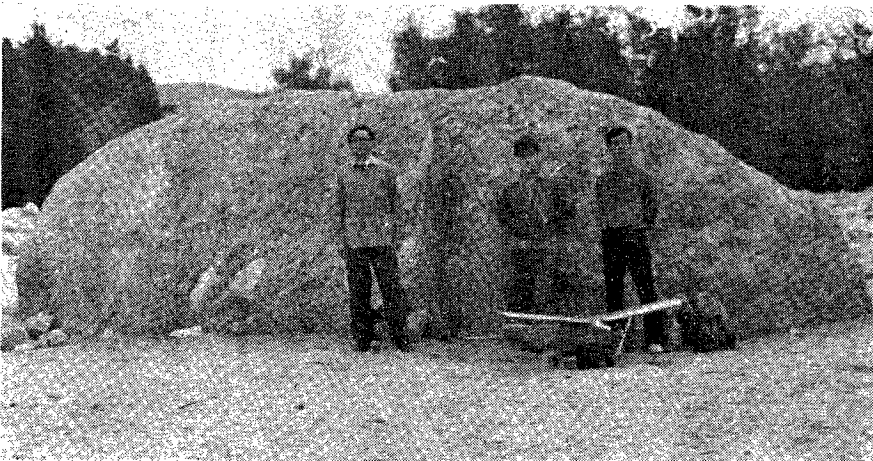
Photo. 3 A radio-controlled model aeroplane for the special photo survey and a large concrete block (10m×2m×4m) which flowed down in the distance of 800m along the valley from the broken dam. This large block is looked in Photo. 2.

撮影に利用した模型飛行機は Photo. 3 に示されているが、この背景の巨石状の物体は 800 m 程上流にある砂防堰堤が破損したコンクリートのブロックで約 $10\text{ m} \times 4\text{ m} \times 2\text{ m}$ の大きさで当時の水勢の強さを示している。

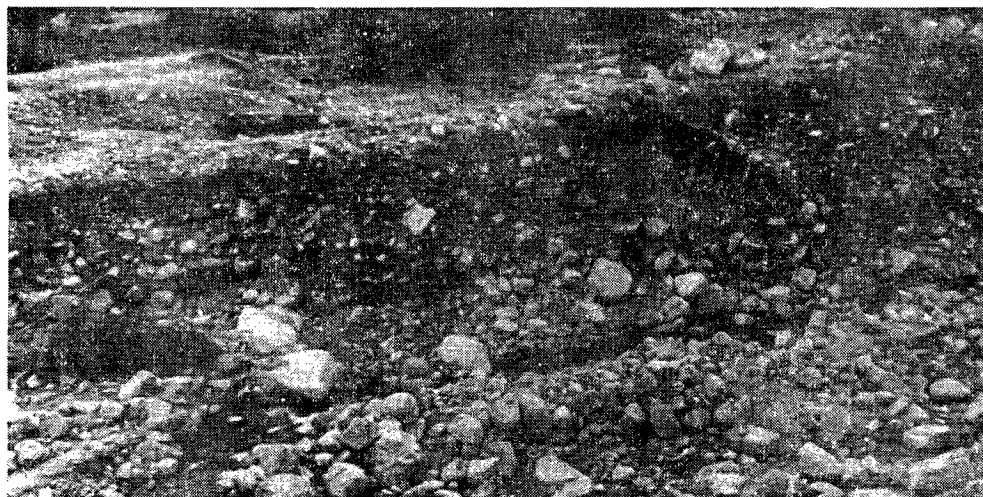
ただこのような礫の供給については **Photo. 4** に示すように渓流沿いの側方に浸食された断面に多くの巨礫が見出され、上流の山腹崩壊地点から流れて来なくて、比較的近い所から供給されたものと考えられる。このような渓流にもとから存在していた礫の直径分布と扇状地に流出した礫の直径分布の比較などによって、さらに礫の移動の機構を検討する必要がある。

Photo. 4 Lateral erosion along Tsubeta river showing the source of boulders.
