土石流の現地調査について

土石流研究グループ 代表 奥田 節夫

FIELD SURVEY ON ROCKY MUDFLOW

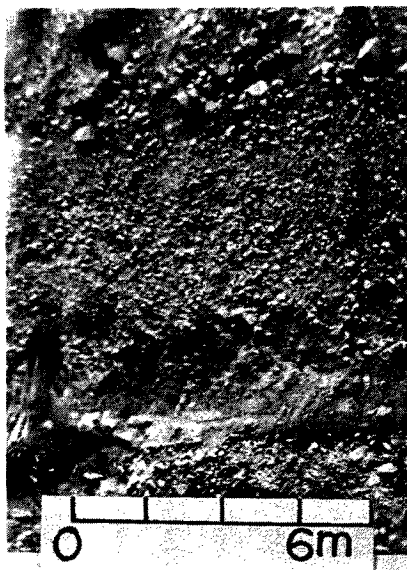
Fig. 14 Sketch of the buried tree under the pyroclastic flow deposits in the Ashiaraidani
T : tree, A : old deposits, B : pyroclastic flow deposits

Photo. 1 View of the buried tree under the pyroclastic flow deposits. This photo is the same as Fig. 14.

Fig. 14 と **Photo. 1** は樹木 (T) の埋没状況を示すもので地層 (A) に根をおろしている。(B) は炭化した樹木をふくむ地層で直径数mの巨岩をふくむが、この層に含まれる木炭は表面が無傷であり、(T) の樹木が炭化されていないことから、別の場所で炭化されて、そっと運ばれて来たものと考えられる。したがってこの (B) 層は内部にあまり乱れのない集合運搬形態で流下し、堆積したものと考えられる。

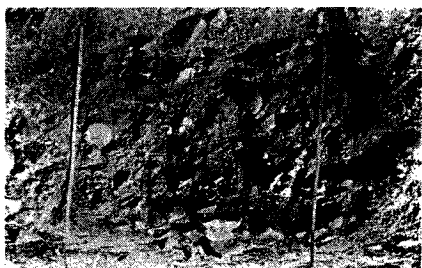
Photo. 2 Head part section of mudflow at Natsuyake valley containing many stones.

本地域では礫の大部分は花崗岩質の岩で球状風化の核および節理性崩かいのブロックであり，土石流堆積物は，巨礫の多いものと，大中礫の多いものとは差はあるが，これは土石流の規模よりも発生地域の地質条件に支配されている。土石流堆積物の頭部 (Photo. 2) と尾部 (Photo. 3) の礫径の中央値をくらべてみると，

巨礫の多いもので頭部 2.9m、尾部 1.45m、中礫の多いもので頭部 0.73m、尾部 0.36m でいずれも尾部では頭部の半分程度の径になっている。

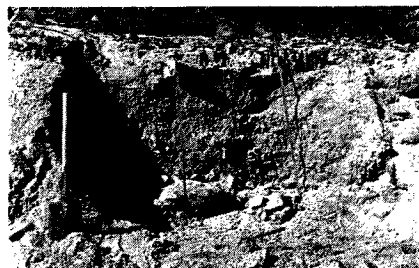
Photo. 3 Tail part section of the mudflow shown in Photo. 2. Matrix is composed of sand "Masa."

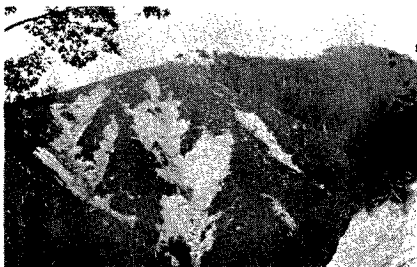
Photo. 4 Serious landslips in Tokonami region caused by deforesting.

これらの関係から本地域では崩壊の発生は植生に大きく支配され、国有林における皆伐、一斉造林、林道開発などの営林方式が崩壊を増加させて溪流堆積物を供給し、土石流災害発生の頻度を高める可能性が指摘された。(Photo. 4,5 参照)
