# 山岳小流域における土砂流出に関する 2, 3 の 観 測 結 果 に つ い て

## SOME OBSERVATIONS ON THE SEDIMENT YIELD AND TRANSPORT IN A MOUNTAIN WATERSHED

By *Katsumasa YANO, Yoshito TSUCHIYA and Takenobu OKUMURA*

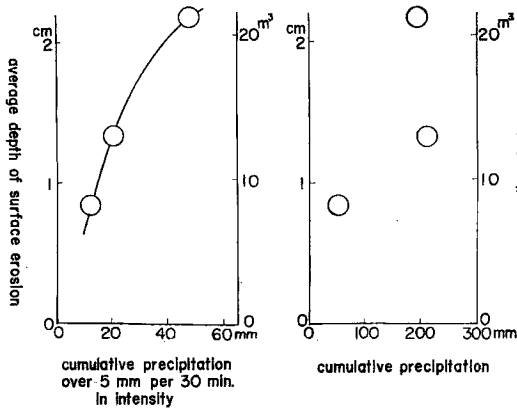
Fig. 10 Relation between cumulative precipitation and depth of surface erosion or sediment yields

つぎに、本試験流域からの流出土砂量について考察しよう。Fig. 10 は Fig. 9 において堆砂が堰堤の先端に達しない資料について、各期間の堆砂土砂量を求め、それと降雨特性との関係を検討したものである。すなわち、前述したように、流出土砂の濃度変化は必ずしも洪水流出と関係しないので、流出土砂量がどのような要素に支配されているかはきわめてむずかしい問題である。ここでは、簡単に考えて、降雨量との関係で検討することにする。すなわち、Fig. 10 は流出土砂量とその期間内における総雨量または 30min あたり 5mm 以上の降雨量との関係を示したものである。とくに、本試験流域内の崩壊状況からして、土砂流出に直接影響する山腹または溪床がかなり限定されているので、Fig. 2 から流域内における崩壊および溪床の面積を求め、その単位面積あたりの侵食深さとしても図示してある。これらの結果によると、総雨量よりも降雨強度 5mm/30min 以上の降雨量の方が土砂流出に関係するよう見うけられるが、観測結果が少

ないので、詳細な検討はこれからの観測資料の充実にまつほかない。Fig. 7 (a), (b), (c), (d) および (e) などについての考察からわかるように、これまでの出水においてはいちじるしい崩壊はないように思われるので、いま平均的に考えることにすれば、降雨強度 5 mm/30 min 以上の雨が 50 mm 程度降ると、2 cm 程度も山腹は浸食されることがわかる。この事実は急峻な流域における土砂流出の実態としてきわめて興味深いものであり、とくにこうした現象が流域内の崩壊の進行にもなつてどのように変化していくかは、土砂流出の予知に関係することであるだけに、きわめて重要な問題といえる。
