# 土石流の総合的観測

その1. 土石流計測システムの開発と焼岳東麓における  
1970年の実測例

## SYNTHETIC OBSERVATION ON ROCKY MUDFLOW

Part 1. Planning of New Observation System for Mudflow and  
Field Test at Eastern Slope of Mt. Yake in 1970

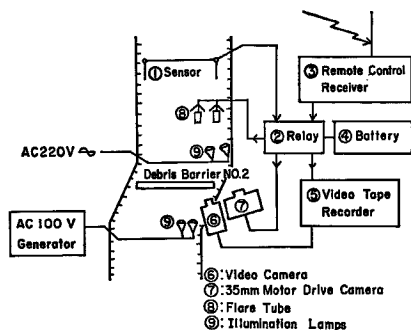
土石流の写真記録を量的に意味のあるものとするため、谷底の巨礫に塗料を塗り、一定長の目盛をつけた標識を立てておくなどの工夫をこらし、量的な解析の準備をした。又、土石流がいつ発生しても各カメラが直ちに動くように装置の自動化をはかった。なおこの制御系統を模式的に示すと Fig. 3 のようになる。

Fig. 3 Outline of the observation system to record the movement of mudflow.

我々は現象の記録にビデオテープ（以下 VTR と略記）を利用することにしたが、その理由としては、土石流発生時から比較的長時間（30分撮影可能）連続撮影できること、フィルムに比べて現像の必要がなく、記録直後に画像を再生できること、しかも反復使用が可能であることなどがあげられる。実際には VTR（ソニー AV(C) 3500）を（Photo. 1 の右のカメラ）のように固定してセットした（Fig. 3 の 6）。

さらにビデオだけでは解像度の点で充分でないので、これを補うためにニコンの 35 ミリモータードライカメラを 6 秒間隔で 1 コマずつ、連続して 250 コマ撮影できるようにして使用した（Photo. 1 の左のカメラボックス内、Fig. 3 の 7）。これら 2 台のカメラを Photo. 1 のような架台に据え付け、第 2 号堰堤直上の左岸（谷底からの高さが約 40m）で見通しのきく地点に設置した。この架台から被写域を写すと Photo. 2 のような溪床が見える。晴れている限り両方とも画像は非常に鮮明であるが、実際に土石流が発生する場合は悪天候であることが多く、霧が発生した場合、谷底までの距離が長過ぎて良い画像が得られないばかりか、最悪の時は写らないことが後にわかった。

土石流が発生し、現場に流下してきたのを探知するために、第2号堰堤の上流約150mの谷底 (Fig. 1のB) にビニールコードを渡しておいた (センサーと称する)。土石流がこれを切ると、流れていた微弱電流が止り、Fig. 3の2のリレー装置が動いて、VTR及び35ミリカメラが撮影を開始し、夜間の場合は1本10万カンデラパワーの光度を持つ照明筒 (Photo. 3で空中につるされている) が自動点火され現場を照らすようにした。又、何らかの理由で遠隔操作の必要な場合を考慮して、リモートコントロール受信機をリレー系統に組み込み、臨機応変な措置がとれるようにした。これらの装置のうち、12V鉛蓄電池、6Vアルカリ蓄電池、リレー装置、VTRのレコーダーは鉄製の小屋に格納し雨露にさらされることを防いだ。

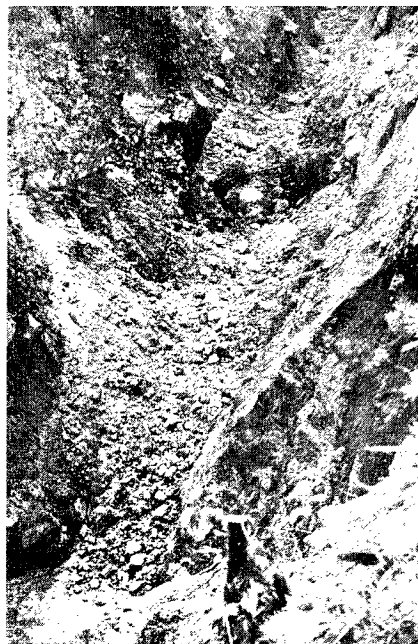
Photo. 2 Valley bottom looked down from camera position.

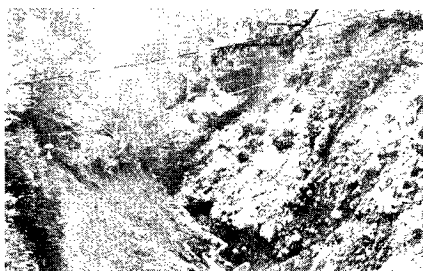
Photo. 3 Valley sides and illumination system. (3 flare tubes and 1 floodlight lamp)

現場の両岸から4mmφのワイヤーを谷渡しさせ、これに Photo. 3 のように照明筒を吊し、夜間には (b) のリレーにより自動点火できるようにするとともに、工事用220V電源と100V小型発電機によって合計6kWの照明ができるようにしたが、今年度は使用する機会がなかった。

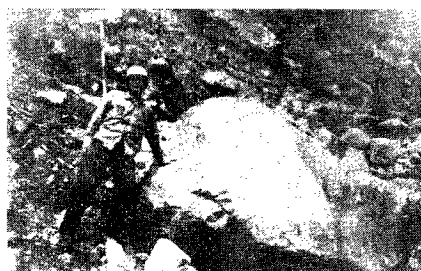
Photo. 4 Painted large rock and pole for length scale.

び、これに蛍光塗料と反射塗料で番号を付し、夜間でも識別できるようにし (Photo. 4). その大きさ (三方向の径) と位置を記録しておいた。又、同様の塗料を塗った標識板 (Photo. 4) を数本、谷底に立てておき、その相互の位置を記録しておいた。これらは土石流の写真記録に座標を与えるためと、巨礫がどこまで流されるかを見るためである。

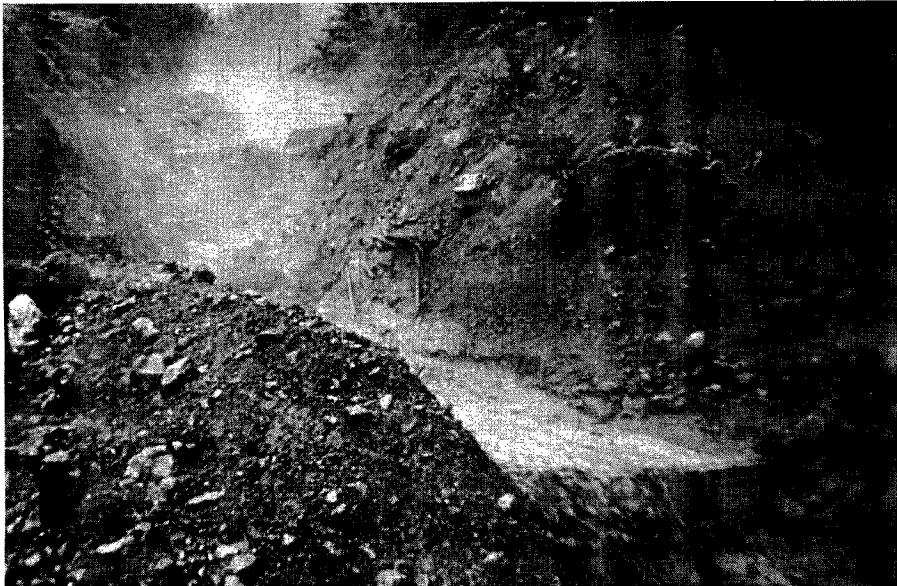
又この土石流が下流の第7号床固 (Fig. 1のNo. 7) を流下している状態を普通カメラで撮影することができた。Photo. 7は土石流が第7号床固の右そでを乗り越えているところ (白矢印で示す) であり、Photo. 8はその下流を流下している状況である。

Photo. 8 Muddy stream flowing over dam No. 6 (lower dam) immediately after passing of mudflow front.
