# 龍巻による建物の被害について

—1973年5月21日石川県押水町を襲った竜巻の被害調査—

## ON THE DAMAGE TO THE STRUCTURES CAUSED BY TATSUMAKI

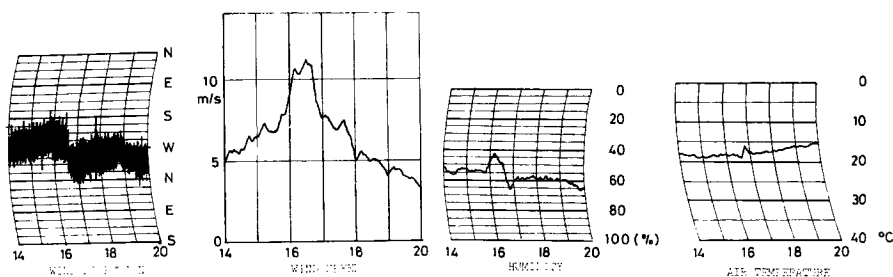
Fig. 1 The records of wind direction, wind speed, air humidity and air temperature observed at Unoke, May 21st, 1973.

1973年5月21日16時30分頃石川県押水町で竜巻が発生し今浜、竹生野両住居地域を通り末森山へと抜けた。その間約2kmにわたって民家等に多大の被害を与えた。金沢地方気象台農業気象災害速報によれば、この竜巻は5月21日16時から17時頃能登半島沖を通過した小低気圧に伴って発達したもので、竜巻に加え押水町を中心にした能登半島中部では16時すぎから約40分にわたって降ひょうにみまわれた。竜巻の発生した押水町の南方10kmのところにある宇ノ気農業気象観測所での風向、風速、気湿、気温の変化を **Fig-1** に示した<sup>8)</sup>。

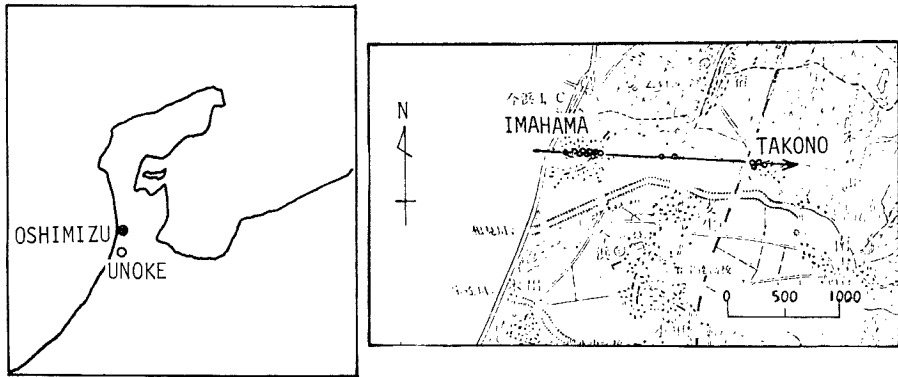
Fig. 2 Locations of Oshimizu and Unoke (left). The path of the Tatsumaki (right).

目撃者の話によれば、竜巻の渦が地表に達した地点は押水町今浜地域の沖合約100mの海上であり被害分布から推定した竜巻の進行方向はほぼ東である。(Fig-2)

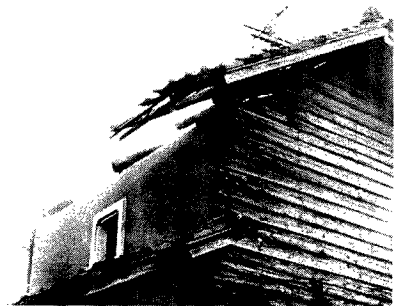
Photo. 2 Damage to a wooden house.

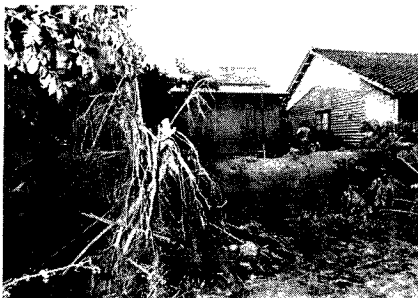
Photo. 1 Damage to a tree.

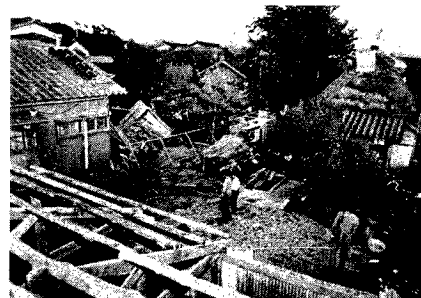
Photo. 3 Damage to structures.

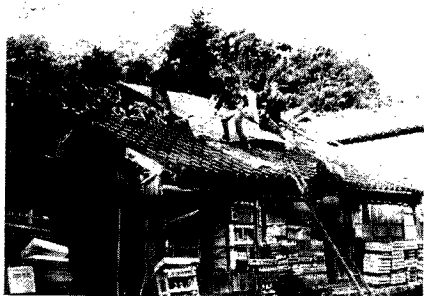
Photo. 4 Local damage to a wooden house.

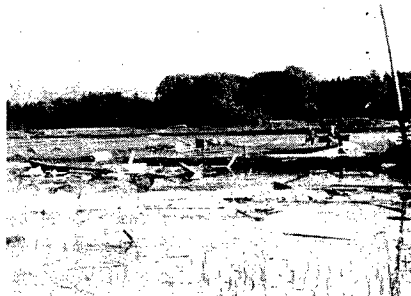
Photo. 5 A wooden house blown off into rice field by the Tatsumaki.

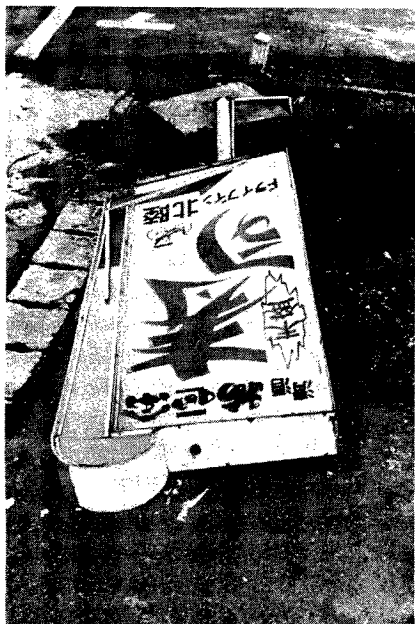
Photo. 6 Damage to the sign tower (1).

この広告塔は Fig-4 に示したように 90φ の鋼管で基礎から片持梁形式で支えられていたものであるが、竜巻により根本で完全に折れてしまった。(Photo-6) 計算ではこの広告塔は静的な風圧力によって倒れ、破壊部分で部材は全断面降伏、部材の耐力は破壊応力度  $\sigma_B = 4100 \text{ kg/cm}^2$  と仮定した。また風力係数は1.2と仮定した<sup>11)</sup>。

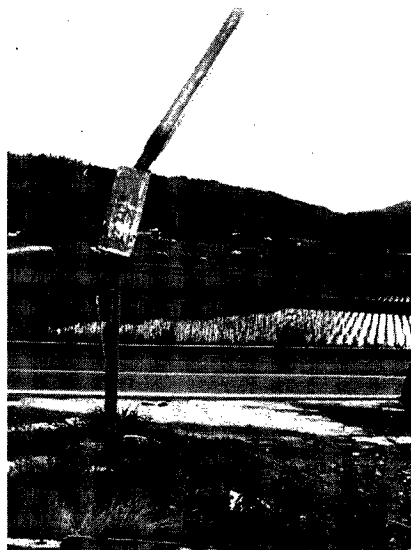
Photo. 7 Damage to the sign tower (2).

この広告塔は Fig-5 で示したように 2 本の支柱で片持梁形式で支えられていたもので支柱の中央部の軽量チャンネル 2 個を組合せた箱形柱の継ぎ目 (4L-20×20) のところで約 $30^\circ$ 折れまがっていた。(Photo-7) このアングル部の歪は計算によると  $10^{-1}$  程度となり、この部材は歪硬化域に入っているため鋼材の耐力としては破壊応力度  $\sigma_B=4100\text{kg}/\text{cm}^2$  を用い曲げ破壊と仮定して計算した。なお風力係数は例 1 と同様に 1.2 と仮定した。

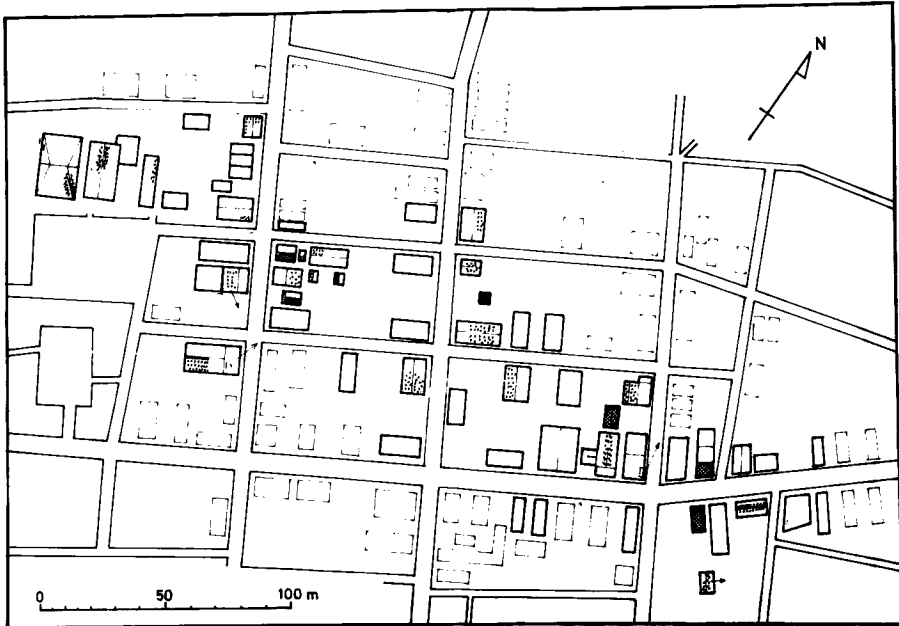
**Fig-3** は今浜地域における被害分布図である。図中太線で囲んだ家が被害をうけたと報告された家、また×印は屋根瓦の被害、斜線は（垂木）または（母屋）ごと飛ばされた屋根、矢印は窓、戸等が飛んだ方向を示している。また印のない家は今回調査できなかった家で詳しい被害状況はつかめていない。被害は今浜地域の西から東へ直線分布をなし、中心から周囲に向かうに従って被害程度が弱まり被害巾は約 100m 程度である。

被害は屋根、窓、戸等であるが特に屋根部分の被害が著しい。また屋根部分の被害のなかでも棟部分の浮き上がりによる被害も目立っている。屋根瓦の被害では飛散した瓦が少なく屋根上でたたきつけられたような破壊状態を示しているものが多い。大被害は納屋、倉庫等の非住家に多く、屋根が（垂木）あるいは（母屋）ごと吹き飛んだといった程度である。また切妻の片方の部分のみに大被害をうけた建物も多い。窓、戸等は家の外の方へ向かって飛び出しているものが多い。

Fig. 3 Distribution of buildings damaged by the Tatumaki in Imahama area.

今回の被害だけでなく一般に竜巻による被害は屋根、壁面等の引き抜きによるものが多い。従って竜巻に対する建物の防災対策としてはこのような引き抜き力に対処することがきわめて重要であると思われる。この地方の瓦が雪に対処するために用いていた瓦の銅線止めはそのような意味でかなり有効であると思われる。また(垂木)や(母屋)ごと屋根が吹き飛んだという事実は、木造の場合これらの部分の工作も十分考える必要があることを示している。

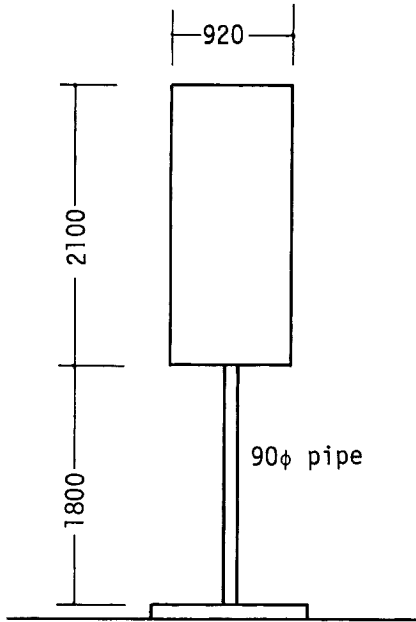
但しここで  $F$  は広告塔に加わる力、 $Z$  は部材の断面係数;  $Z = 12.45 \text{ cm}^3$ ,  $S$  は降伏点モーメントと全塑性モーメントの比;  $S = 1.27$ ,  $l$  は広告塔底部から  $F$  までの距離;  $l = 285 \text{ cm}$ ,  $A$  は看板の面積;  $A = 19320 \text{ cm}^2$ ,  $C$  は

Fig. 4 Dimension of the sign tower (1).

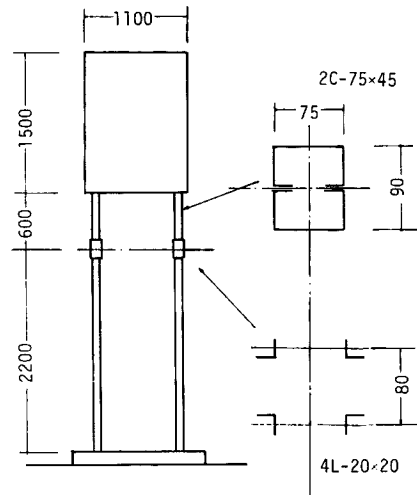
Fig. 5 Dimension of the sign tower (2).

但しここで  $Z=6.82\text{cm}^3$ ,  $S=1.12$ ,  $l=135\text{cm}$ ,  $A=16500\text{cm}^2$  とした。

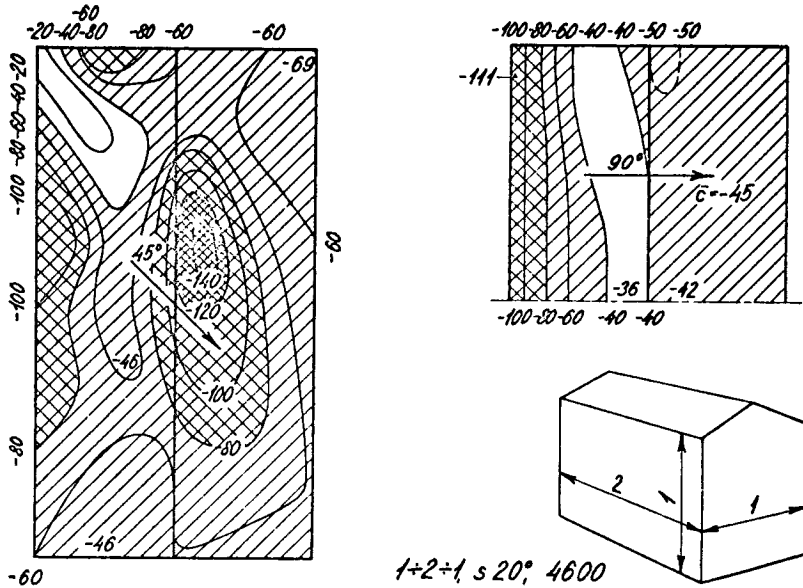
4 節で述べたように竜巻襲来時の風速はかなり大きなものである。従ってこれによる風圧力は非常に大きなものになり建物破壊の要因の一つといえる。M. Jensen の風洞実験結果 Fig-6 と 3 節 Fig-3 で示した屋根面

Fig. 6 Wind load on a roof (by M. Jensen).

の被害状況を比較すると、棟部分の浮き上がりによる被害、切妻の片方の屋根部分のみの大被害、軒庇付近での破壊と風圧分布の間にはかなりの対応があり、風速による風圧力が破壊の一要因であることがわかる。また竜巻の進行速度がそのスケールに比べて大きいため風速、風向の時間的変化が著しく、従って建物に加わる風圧力の時間的変化も激しいと考えられる<sup>10)</sup>。

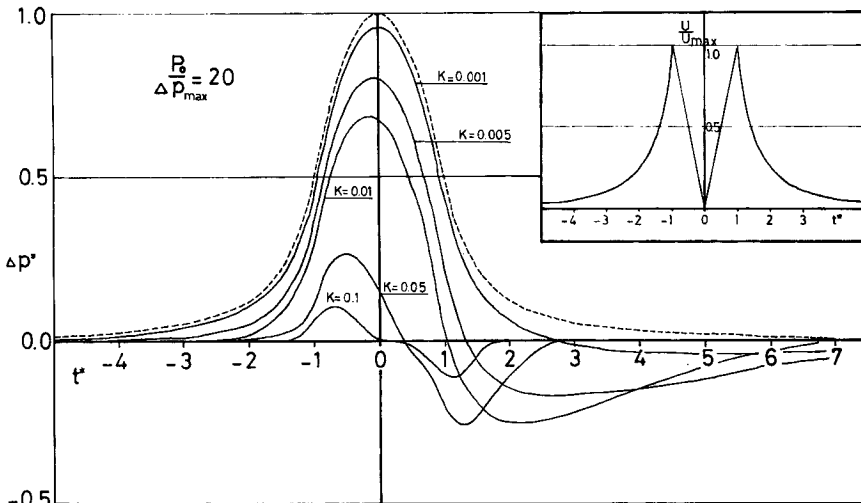
最大気圧降下  $\Delta P_{\max}$  を 500 mmAq (この気圧降下に対応する最大風速  $U_{\max}$  は 63 m/sec である。)  $\frac{P_0}{\Delta P_{\max}} = 20$  として式(7)で気圧変化を与え, 式(5)を使って様々な  $K$  に対して建物に加わる力を求めたのが Fig-7 である。図中点線は式(7)により求めた気圧降下を表わし, 実線は建物に加わる圧力を表わす。また Fig-7 の右上の四角の中に気圧変化に対応する風速の変化を示した。建物に加わる圧力は負が外向き正が内向きである。

気圧降下によって建物に加わる圧力は竜巻の性質と建物の気密度に関係する定数に  $K$  大きく関係することが Fig-7 よりわかる。またその最大外向き圧力は Fig-8 に示したように  $K$  増大により急激に減少する。3節

Fig. 7 Time variation of explosive pressure.

で述べたように屋根部の大被害が窓等の少ない倉庫等の建物に多かったのはこれらの建物の気密度が住家より高いせいであるかも知れない。また Fig-7 によると竜巻の中心が通りすぎた後建物には内向きの力が作用することになる。

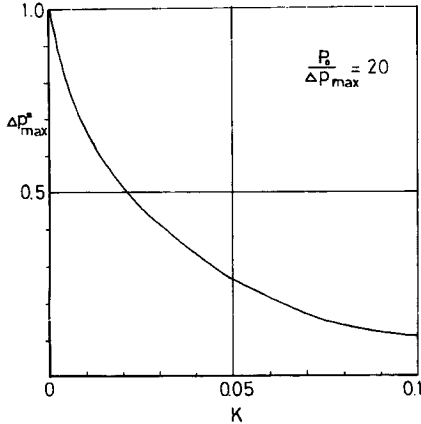
Fig. 8 Variation of explosive pressure by  $K$ .

また5節でも述べたように、竜巻襲来時の気圧降下に伴う力は建物の気密度に大きく関係し気密度の低下により急激に弱まる。従って竜巻襲来時には、開けることができれば窓戸等を開けて気密度を減らすのが効果的であると考えられる。
