空中写真で見る地形災害

—歴史的大災害（その1）—

TOPOGRAPHIC HAZARD VIEWED ON AERIAL PHOTOGRAPHS

Masashige HIRANO

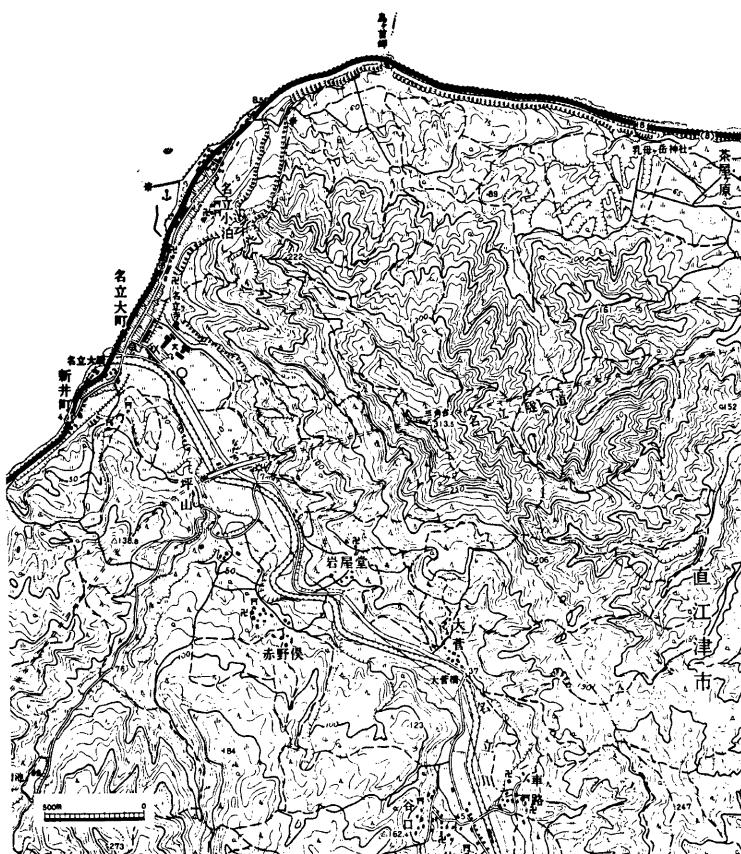
Fig. 5. Topography near 'Nadachi-Kodomari', Niigata Prefecture. After 'Nadachi-Ohmachi' quadrangle at a scale of 1 : 25,000 by the Geographical Survey Institute.

新潟県西頸城郡名立町の名立小泊で起きた崩壊は「名立崩れ」として著名であり、中村慶三郎によって詳述されている^{4,11)}。それによると、寛延4年(宝暦元年)4月25日(1751年5月20日)に発生、名立小泊の集落をほとんど破壊、海中に没せしめて住民388名が死亡あるいは行方不明になったという。**Fig. 5** 及び **Photo. 5** の名立小泊の集落の背後に残る崖は当時の滑落崖の名残りで、崩落土層の一部は、一段低い崖を作って残存している。原因是M6.6の地震で震央は東経138°、北緯37.6°、この地震による死者は2,000名に及ぶ

国鉄北陸本線はこの付近でしばしば不通となり（1969年にはここから富山よりの市振・親不知のあいだで長期間不通となる）、現在では Fig. 5 にみられるように長大なトンネルで難をさけるようになった。かつての線路は地形図上に連続する切土や盛土記号、あるいはトンネル跡としてたどることができるが、1964年度撮影の Photo. 5 では旧来の線路がまだ見られる。なお、地すべりで有名な筒石駅ももと海岸線ぞいにあつたが、現在では在来線では珍らしい地下駅となっている。
