花崗岩山地斜面の表層地盤構造について

—愛知県小原村における風化状況による地盤区分の試み—

SUBSURFACE STRUCTURE OF GRANITIC MOUNTAIN SLOPES

—An Approach to the Classification of Subsurface Structure According to the Weathering Conditions at Obara, Aichi Prefecture—

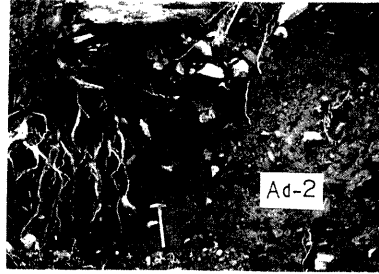
Ad-2 : 成因、産状ともに Ad-1 と同じであるが、崩土の中に礫が混在しているものを Ad-2 とした。**Photo. 2** (2) は古い山崩れによって形成した土層である。

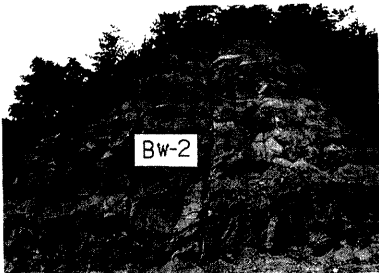
BW-2 : ジョイントにそって風化が進行しており、ブロック化はかなり進行しているが、よくかみ合っている。**Photo. 2** (6) の露頭は人為的に削り取ったもので写真の中段にみられるものを BW-2 とする。

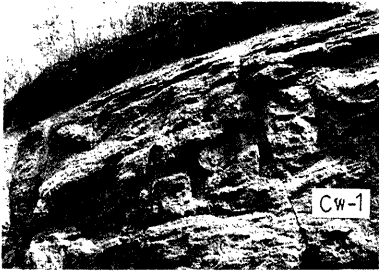
Cw-1 : 母岩にジョイントが入っているがジョイントにそった風化は顕著に表われていない。**Photo. 2** (7) は人為的に削られた露頭で、表層部は風化が進行しており、Aw-1 に区分される。Cw-1 の区分に対応するのは、写真の下部にみられるものが該当する。

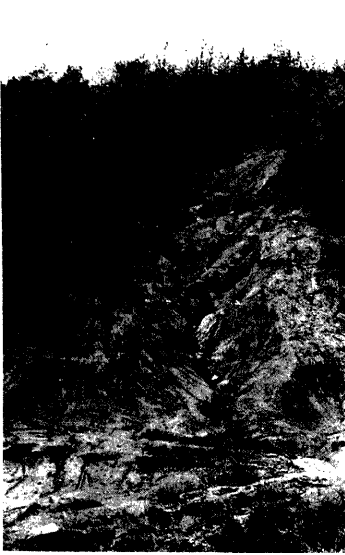
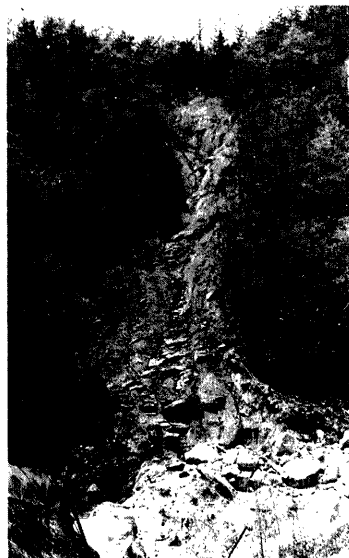
Photo. 3. The landslide scars at which the subsurface structure was investigated.

4 の (1) は Photo. 3(1) に示した崩壊地で調査した結果である。崩壊地の中央部には Bw-2 に区分した層が部分的ではあるが露出している。Fig. 4 の (2) は Photo. 3 (2) に示したように崩壊地が比較的浅い例である。最表部の Ad-1 も薄層のため $V_p=320$ m/sec の値は下層の Aw-1 の影響を受けているものであろう。Fig. 4 の (3) は Photo. 3(3) に示した崩壊地で調査して得られたものである。Ad-1 が比較的厚く、崩壊地周辺部の観察ではかなり安定しているようであった。Fig. 4 の (4) は Photo. 3(4) に示した崩壊地が浅い状態の例である。下部には Bw-1 に対応する層が露出していて、 $V_p=800$ m/sec であった。Fig. 4 の (5) は Photo. 3(5) に示したように、崩壊地がきわめて浅く、Bw-1 に対応する層が露出している例である。上部の Ad-1 は崩壊地周辺部で観察したものである。Fig. 4 の (6) は Photo. 3(6) に示したように比較的深い崩壊地の例である。崩壊地には全体的に薄く崩落した崩土 (崩壊後のもの) がのっているが、シャベルで容易に排除でき、露頭観察は可能である。最深部には Bw-2 に対応する層があり、 $V_p=1800$ m/sec が得られた。
