## 焼岳上々堀沢の谷壁と溪床における地形変化過程

諏訪 浩・志方 隆司・奥田 節夫

### TOPOGRAPHICAL CHANGES ON THE SIDEWALL AND IN THE VALLEY BOTTOM OF THE KAMIKAMIHORI VALLEY OF MT. YAKEDAKE

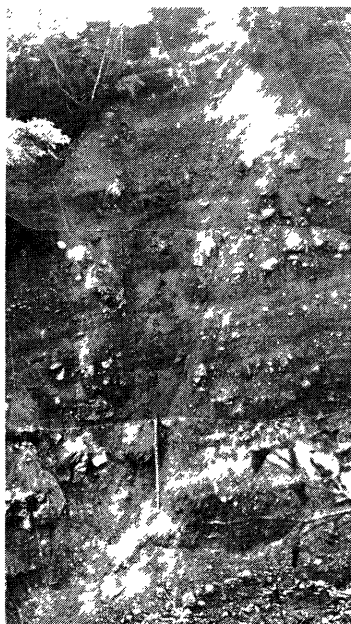
Photo. 4 One shot of sidewall No. 7 (convergent slope) on Sept. 28, 1982.

いっ、う、谷の上面 No. 1~No. 9のうち、No. 7 (Photo. 4 参照) だけは明瞭な集水型斜面であり、他の8箇所はおおむね平面型に分類される。しかし平面型と称しても、斜面が幾何学的な意味の平面になっているのではなく、鉛直方向には先にも述べた堆積の層理構造に起因する傾斜の緩急が分布しており、さら

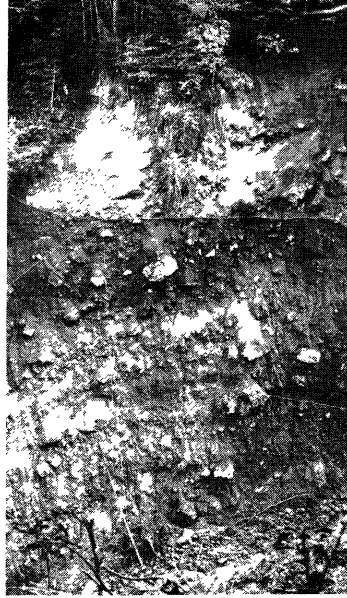
Photo. 5 One shot of sidewall No. 8 (flat slope) on Sept. 28, 1982.

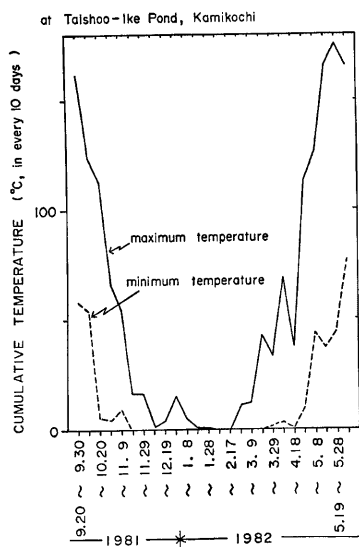
Fig. 11 Cumulative temperature in every ten days as the summation of maximum or minimum temperatures above 0°C, at the Taishoo-ike pond observed by Tokyodenryoku Co. Ltd.

**Fig. 11** は1981年の秋から1982年の春にかけての、摂氏 0° を基準とする10日毎の積算気温を示す。落石観測斜面の高度は気温の観測点より約350 m 高いので、単純に高度気温減率 ( 0.6°C/100 m ) を用いれば、谷壁斜面 No. 4 の位置では、実際は **Fig. 11** に示すグラフを下方へ20°C ( 2°C×10日 ) ぶんだけ平行移動し、負の部分のカットした図が想定される。**Fig. 12** は1982年4月と5月の最高気温と最低気温の経過を示す。

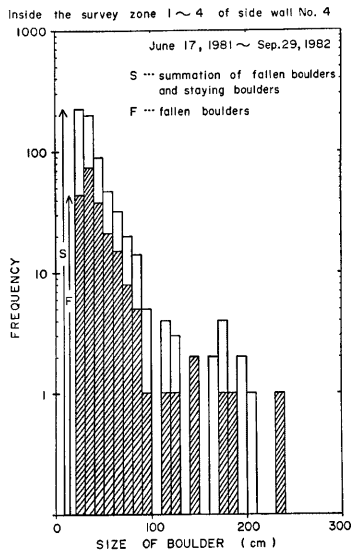
Fig. 16 Size distribution of all boulders (diameters > 20 cm) inside the survey zone 1~4 and that of fallen boulders from the same zone on the sidewall No. 4.

2年にわたる観測全期間で整理すると、落石は粒径の大小によって偏ることなく、ほぼ一様に発生していた。すなわち、谷壁 No. 4 における抽出礫と落石の例を Fig. 6 に示したが、これらの粒径分布を視野全域については Fig. 15 に、4つのゾーンの内側（部分視野）については Fig. 16 に示す。粒径で平均すると抽出礫の平均径は43 cm（42 cm、これら括弧の中は部分視野での値）であったが、落石の平均径は46 cm（46 cm）であった。重量で平均すると、抽出礫の平均径が63 cm（61 cm）であったのに対し、落石のそれは65 cm（64 cm）となって、ほぼ一致することが
