三 隅 川 の 洪 水 災 害

—洪水氾濫と家屋の被害—

FLOOD DISASTERS IN THE MISUMI RIVER

—Flooding and Damages of Houses—

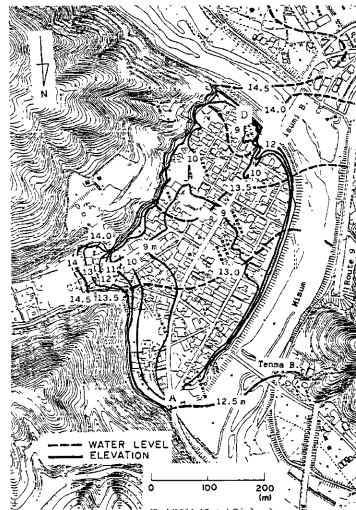
Fig. 3 は三隅地区における地盤高を T, P. を基準として 1 m 間隔で示したものである。これより、下流の霞堤 (図中の点 A) から三隅町役場 (同 B) 付近までの三隅地区の約 2/3 は 9 m の等高線に囲まれており、かなり平坦であることがわかる。しかし、三隅町役場から三隅大橋 (同 C) にかけては、商店街である大橋通りに沿って勾配が約1/50と急になっている反面、この付近の最低地盤高位置が浄水場付近 (同 D) であることからわかるように、この道路から離れた所では町役場付近より地盤が低くなっており、逆勾配のところ

Fig. 3 Distribution of altitude and observed inundated water level in Misumi district

三隅地区のほとんどの住民が町役場に避難したので、浸水状況の詳しい経時変化は明らかではない。同図より大部分の地域で 4m 以上の浸水深が記録されているのがわかる。また、破堤地点から三隅川の本堤沿いに浸水深が 3m 以上を記録している。これはほとんど堤内地の微地形に対応しており、卓越流向もほぼこれに沿っている。前出の Fig. 3 には洪水痕跡調査から得られた等水位曲線も図示してある。これから、等水位曲線が大橋通りやそれに平行して通っている道路と直角に交差せず、斜めに横切り、流水が Fig. 5 に示すような方向に流れたことを表している。この原因としては微地形によるもののほか、つぎのことが挙げられよう。すなわち、三隅大橋付近の右岸の堤防欠壊に伴って、大橋通りに沿って主流が流下したことは、この通りに流木等が多量に堆積した状態を示した Photo 2 から容易に想像される。しかし、流下方向にたとえばコンクリート構造物などの不動のものがあれば、流木等の漂流物はその前面で堆積し、より流水に対して障害物になる。このため、三隅地区の場合、点在する空き地や駐車場を結ぶ線が 1本の流路になったことは空中写真からも判読することができた。これは、後述する流失・全壊家屋の平面分布や流木等の堆積分布からも確認できる。したがって、流向は経時的に変化したと考えられ、Fig. 5 に示した流向は最大浸水深時、すなわち午前 8 時 30 分前後のものに対応していると推定されよう。この場合、平均水面勾配は約 1/280 であって、破堤時には三隅大橋付近でかなりの流速があったものと思われる。

家屋の建築材が堆積している状況写真が前出の報告書に3枚掲載されているが、それらは今回のものと非常に似ている。当時においても、Fig. 3の9mの等高線よりほぼ北側にあたる下市では流失家屋がなかったと報告されており、今回の洪水氾濫は過去の災害を再現した形になっている。

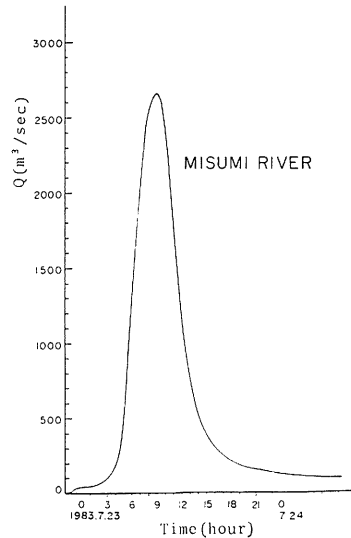
三隅川下流の増水は、7月23日の真夜中から始まり、霞堤から堤内地への逆流人が夜明け前であって、かつ大半の住民が早期に避難したために、洪水氾濫の時間経過は明らかではない。しかし、現地における対岸住民を含めた聞き込み調査、町役場屋上からの写真解析あるいは後述する氾濫の数値シミュレーション結果を総合して考えると、つぎのようであったと推察される。すなわち、Fig. 4 に示すように三隅大橋付近での三隅川本川のハイドログラフはすでに角屋ら⁴⁾によって計算されており、これによれば7月23日午前5時付近から急激な流量の増加がみられる。三隅地区の対岸の天満宮付近の住民の話によれば、この時刻では天満橋の右岸で腰あたりまで浸水していたそうである。下市といわれる三隅地区の北1/3では、地盤上1.5mの位置にあった柱時計が午前6時付近で止まっていたことから、この証言は妥当であろう。この浸水は観音川下流の霞堤から本川の洪水が流入したと考えるべきであって、田原川下流部でも同様の状態であったと推定される。これら両地区がいわば小遊水池的な働きをしたにもかかわらず、本川水位はなおも上昇を続け、結局、郷地区最上流部の極楽寺付近の彎曲部と三隅大橋付近の右岸で、午前8時頃に流量が2,500 m³/sec 付近になり溢水が発生したといわれている。前述したように、河道疎通能力は1,700 m³/sec であるので、その差800 m³/sec が上流域を含めた堤内地への氾濫でカットされたと考えられよう。Photo 1(a) は午前8時前後の三隅大橋付近の様子を町役場の屋上から写したものであり、右岸天端の堤内地側に植えられた4本の桜の木が健全なことが確認できる。すなわち、この時点では、溢水はあるものの破堤はしていなかったこ

Fig. 4 Hydrograph of Misumi River at point of Misumi Bridge (calculated by Kadoya et al.⁴⁾)

入境界における河道幅が変化するため、その流量に応じた河道幅、水深および流量フラックスを求める必要があるからである。流入開始点は郷地区上流部の極楽寺彎曲部直上流の直線区間を取っており、ここで Fig. 4 に示した流量ハイドログラフから、流量フラックス vh と水深 h を境界条件として与える必要がある。既知量としては、10 min 毎の流量のみであるから、このときの水深を求めるため以下のような手法を用いた。すなわち、(a) 最大流量とそのときの境界における痕跡水位とから最大流量時の水位を満足するような粗度係数 n を次式の等流計算によって求める。

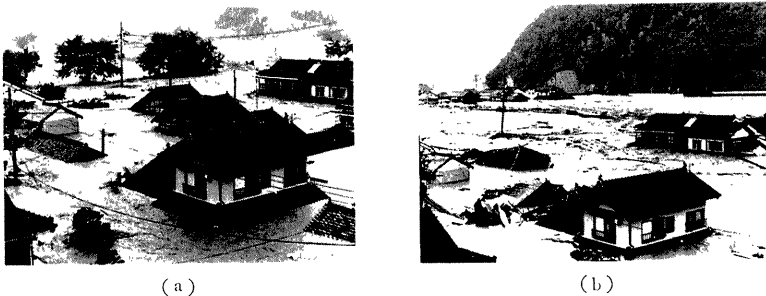
Photo 1 State of inundation near Misumi Bridge taken from roof of Misumi town office ((a); 8 a. m., (b); 8:30 a. m. on July 23)

とがわかる。なお、この付近の堤防の表法面はブロック張り、天端はアスファルトの簡易舗装であるが、裏のり面は草付である。しかし、**Photo 1(b)** では完全に4本の桜の木が流失しており、三隅大橋の右岸側橋台の移動とこの付近約 250 m の堤防の決壊が同時刻頃に発生したと推定される。この間、約10～30分程度の時間経過であり、洪水を堰上げたこの橋桁と欄干に注目すれば、水位上昇はさらに 50～100 cm 程度であったと判断される。一連の浸水状況を撮影した写真では、とくに屋根瓦に洪水痕跡がはっきり残っており、**Photo 1(b)** が最高水位時のものであると結論された。したがって、三隅大橋付近の最大越流水深は 1 m ということになろう。堤内地側では、霞堤からの背水による浸水のため、堤防付近ですでに 3 m 前後の湛水深があったので、これらのことから考えて、破堤は瞬時に行われたのではなく、10分程度の時間経過があったと推察されよう。

Fig. 6 は三隅地区における流失・全壊家屋の平面分布を表したものである。これから、破堤位置に近いところでは流失が多く、氾濫水の流れに沿って全壊家屋が分布していることがわかる。**Photo 1** から明らかなように、家屋の流失は破堤後短時間のうちに発生しており、流速の効果が大きいことを示している。さらに、破堤前後には、水位が三隅大橋の橋桁に達しており、堰上げ効果もさることながら、流木の流下が阻止され、これが破堤口からの堤内地への流入につながり、家屋の流失・全壊を助長したと考えられる。**Photo 4** は減水期の三隅大橋付近を撮影したものであって、**Photo 1** と比較すれば、被写体となった平屋建の家屋がすべて流失していることがわかる。これらの倒壊家屋から発生した建築材や家具、さらに車等に流木が加わり、下流に流下したのであろう。**Photo 5** は町役場前のこれらの堆積状況を示し、**Fig. 6** には流木等の

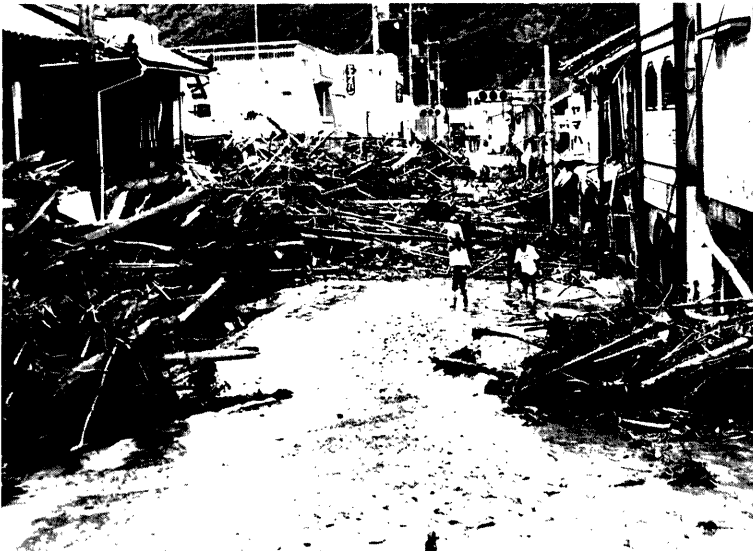
Photo 2 State of drift-wood mounted along Ohashi Street (presented by Misumi town office)

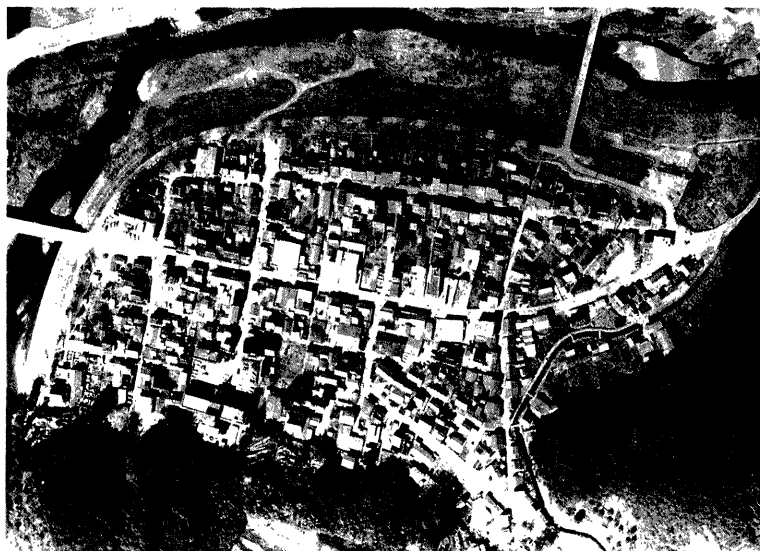
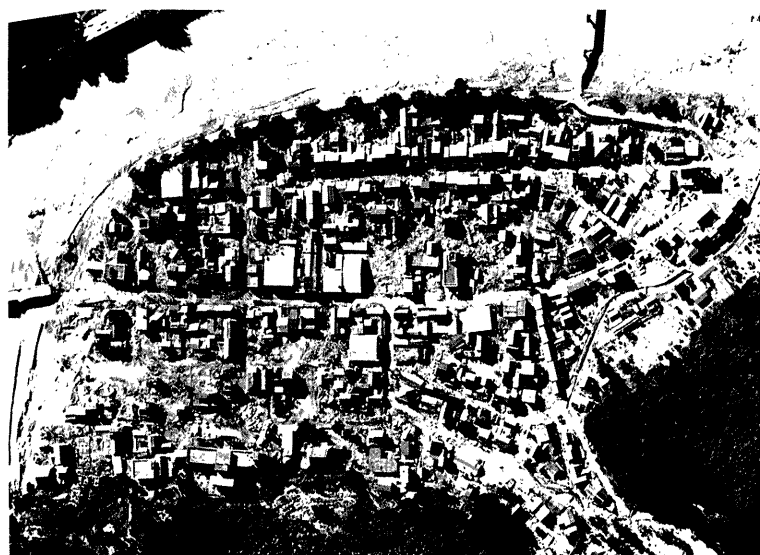
Photo 3 Aerial photographs of Misumi district taken before and after disaster (a); February 25, 1980, (b); July 26, 1983)

被害家屋の現地調査と Photos 3(a) および (b) に示した災害前後の空中写真の解析等から、三隅・郷地区の被害状況を把握するよう努めた。ただし、郷地区については不動産登記簿の地図が 1889 年作成されているが、現存する家屋との位置関係を求めることが困難であったので、今回はとくに被害の大きかった三隅地区を考察の対象にした。調査内容は家屋の構造、床面積、建築年月日、平屋と 2 階建以上の区別であって、三隅地区の 80% 程度の現住家屋との対応をつけることができた。さて、三隅・郷地区における家屋・建物の全般的な被害状況は以下のようなようであった。建物数は両地区で約 770 棟を数えるが、ほぼ全棟全壊である（定義によれば、1 階の天井まで水に浸った場合、全壊になる）。そこで、ここでは流失以外に、浸水後建物が使用に耐えられず取り壊さざるを得なかったもの、すなわち強制的に撤去したものをここでは全壊家屋として

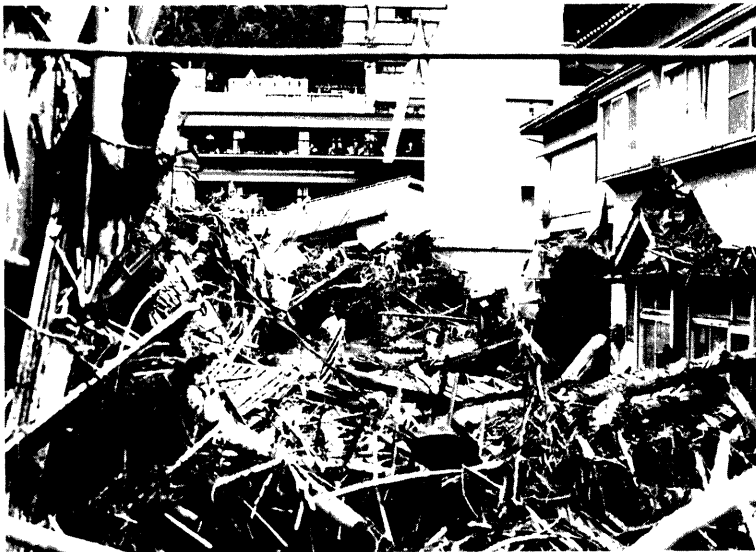
Photo 5 State of drift-wood mounted in front of town office

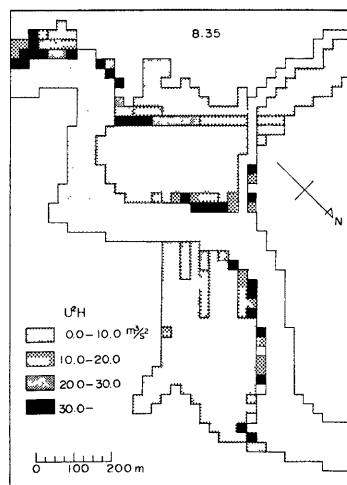
Fig. 19 は、Case 2 の条件下で計算された破堤完了後約2時間経過したときの流体力の分布を示したものである（破堤直後からこの時刻に到るまでの間、この時刻での流体力の分布が最大であることが計算結果から判明している。Fig. 16(c) と比較してもわかるように、かなり流体が小さくなっている。このことから、堤内地に4m以上もの湛水深が存在する場で破堤が発生し、洪水が堤内地に流入する場合の方が、流体力のみに着目するかぎりではより危険な状態となることがわかる。しかしながら、堤内地の初期湛水深の規模によって逆に河道内からの流入水の流速を緩和するような場合が存在することも考えられ、流体力と堤内地内の初期湛水深、河道水位および流速等との関連性についても、より適切な氾濫モデルを用いて今後明らかにしていく必要がある。さらに、堤内地には市街地が形成されており、氾濫水や流木は街路間および空地や駐車場などを選択的に流下していたことが、災害後の空中写真における流木の堆積状況や流れの痕跡からも判読できる。したがって、氾濫水の流動の場のモデル化を単に粗度係数といった平均的な取り扱いで表現するのではなく、こういった効果をたとえば、地区の空間率や建べい率によって表現しようとする必要がある。

Fig. 19 Plan distribution of calculated hydraulic force under conditions of Case 2 shown in table 1
