1984年御岳山岩屑なだれ堆積物の諸特性

DEPOSITIONAL CHARACTERISTICS OF THE DEBRIS AVALANCHE AT MT. ONTAKE IN 1984

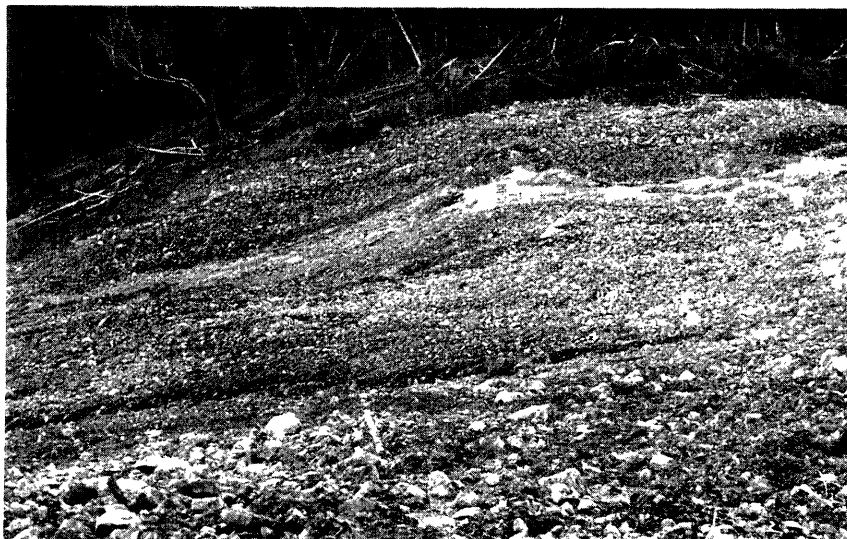
Photo. 1 A veil with stripes covering the dry deposits of the debris avalanche on the Komikasa plateau

「縞」は薄い堆積層の表面が線状に削られたものではなく、同種の堆積物が連続したものであり、その有無、濃淡、長短(数 m の短いものから 500 m に達するような長いものまであり)および色調の組み合わせ(白、灰、褐、赤、黄など)にちがいが見られた(Photo. 1 参照)。縞模様の形成機構の詳細は不明であるが、色調の異なる多数の崩壊ブロックが、その区域で一樣に破砕しながら流走したためにできたと推定される。したがって縞の存在はその堆積物がかなり水分の少ない材料でできており、攪乱混合の程度が低かったことを示す。水分の低いことは表面の「きめ」の粗いことも対応する。また、攪乱混合の程度が高ければ、色調の異なる堆積物の長い帯がこのように混じり合わずに独立して残されることは無かったであろう。したがって、この堆積物は岩屑なだれの中で剪断破壊の程度の低い流動塊の表面または上層の材料に由来しなければならない。さらに縞を形成する個々の帯の向きはその地点における流動の最終時点での流向を示すものと見なしてよい。ただし、縞が馬蹄型を呈する場合には、馬蹄型の模様の両翼の伸びる向きが最終時点の流向を示すと解釈してよい場合が多い。この場合、両翼が原地形の尾根を挟む状態で、その両側へ伸びるようにして形成されたと思われる場合がある(小三笠山台地、伝上川西側溢流台地)。これに対し、もっと平らな斜面に形成されている馬蹄型の縞模様や波状の縞模様は岩屑なだれの表面に一旦形成された直線状の縞模様が、その地点における流動の末期にさらにその縞模様と交叉する向きの流速分布が一様でなかったために、縞模様が曲がりくねって形成されたものと推定される(伝上川東岸台地、濁沢下流部)。

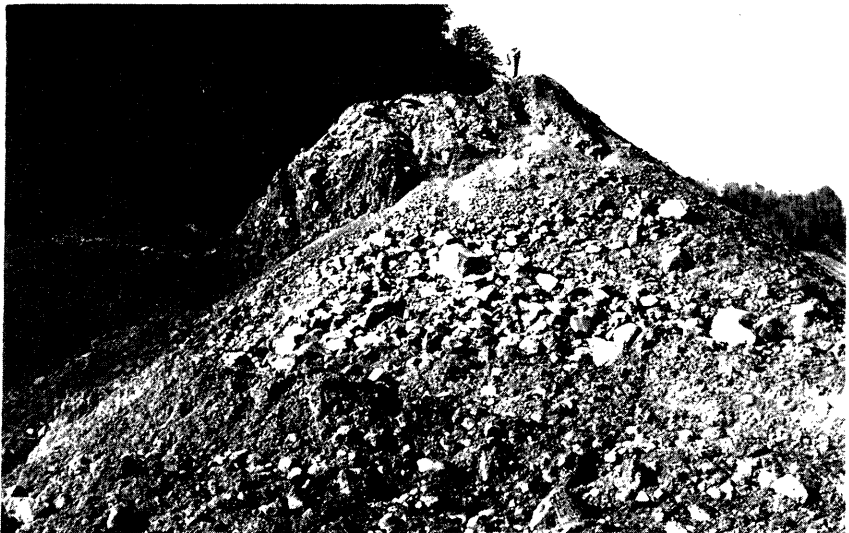
Photo. 3 A large flow mound deposited at the lower end of the Nigorisawa Valley.
A man is standing on the top.

Flow mound (流れ山) は堆積域Dの堆積物とともに形成されたと考えられる。堆積域Eにも認められるが、Eの堆積物の厚みはせいぜい数 cm ないし数十 cm であり、この場合の flow mound はEの下位に堆積しているDの堆積物と一体のものである。Flow mound は **Photo. 3** に示す例のようにほとんどが円錐状を呈し、その直径や高さは数 m から十数 m であったが、濁川温泉跡には差し渡しが 100 m をこえる台形状の巨大な flow mound が残されていた。これらの flow mound は、岩屑なだれの表層や内部に浮流していた比較的ドライな崩壊ブロックの断片が、破砕が十分進行しないまま残留停止したものと考えられる。Flow mound は伝上川と濁沢の合流点のやや上流の濁沢下流部から王滝川堆積地下流端の水ヶ瀬トンネル付近まで広く分布していた。個々の flow mound は単一の岩相でできていることは少なく、ほとんどのものが複数の岩相から構成されていた。さらに、とくに大きな堆積ブロックや堆積段丘においては、比較的乾いたブロックの間に湿った流動相の材料が注入充填されていたり、乾いた材料と湿った流動相とがかなり混合して堆積しているものが見られた。

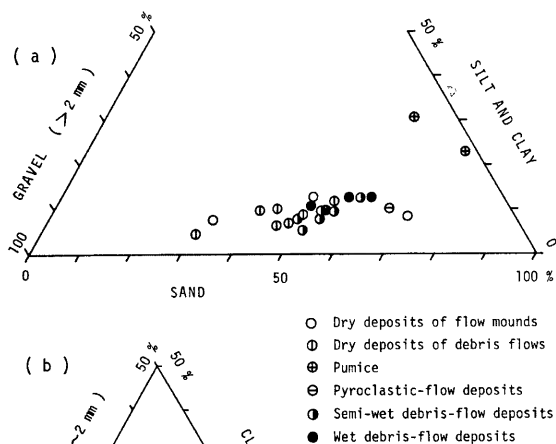
Fig. 4 Triangular diagrams representing the size distribution of the debris materials sampled from the debris-avalanche deposit. Same circular symbols are used as those in Table 2.

土砂サンプルの粒度特性に関しては、第一に **Fig. 4(b)** の三角座標分類によって岩屑なだれの材料は 2 mm 以下の細粒分に着目する限り、全て砂の領域に属することがわかる。第二に **Fig. 4(a)** の三角座標分類によれば、dry な流動材料ほど稜質の傾向が強いことがわかる。第三に、dry な流動材料ほど粒度分布の標準偏差が大きかったが、これはいわゆる sorting がわるいことに相当し、その結果、**Table 2** に示されるように嵩密度がやや大きい傾向が認められた。また dry な材料ほど中央粒径などの粒度特性値が大きくなる傾向を示すが、これはいっぽうで wet な部分が岩屑なだれの境界・縁辺部に位置するため、より大きな剪断力を受けて岩屑が細粒化し易いと推定されることや、wet な部分ほど谷底や山腹斜面の表層土壌を大量に混入しているため、結果的に dry な材料が相対的に粗粒として評価されたものと考えられる。

岩屑なだれの発生・流下・堆積域について **Fig. 1** に示す地点で合計23個の土砂サンプル(攪乱試料)を採取したが、その分析結果の一部を **Table 2** と **Fig. 4** に示す。ここでは岩屑なだれの堆積物を dry なもの、semi-wet なものおよび wet なものなどに分類して比較する。
