## 1984年長野県西部地震の地変および大加速度域の調査

### SURVEYS FOR SURFACE RUPTURES AND A HIGH ACCELERATION AREA OF THE WESTERN NAGANO PREFECTURE EARTHQUAKE OF SEPTEMBER 14, 1984

By *Akio KUROISO, Kiyoshi ITO, Yoshihisa IIO,*  
*Yasuhiro UMEDA and Ikuei MURAMATU*

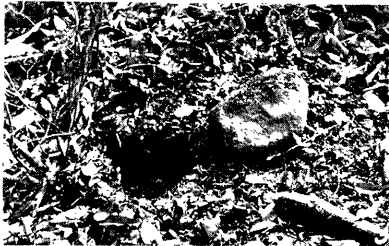
Photo. 1 Example of boulder No. 7 in Fig. 3 thrown off its socket

Photo. 1 は Fig. 1 の I 地域で発見した例であり、Fig. 3 の No. 7 の石である。カラーでないので見にくいと思われるが石の上の方には苔が付着している。この写真の平面図 (A) と断面図 (B) を Fig. 2 に示す。石の最大寸法は 33×28 cm、高さ 26 cm で、重さは 20~25 kg と推定される。穴の深さは中心部で 16 cm

前節の Photo 1, Fig. 2 の例について、伊藤ら<sup>14)</sup>と同じく松澤<sup>10)</sup>の方法に基づいて求めた結果が Table 1 である。松澤は鳥取地震 (1943) のときの神社の狛犬が飛んだ距離から、上下、水平共等しい正弦波を仮定して地動加速度を求め、周期 3~0.5秒に対し 1.5~3.0g といずれも重力加速度 1g を越える値を得ている。(この他に回転運動などによる方法も試みているが、結果はほとんど同じである。) 松澤はこのような大加速度は信じ難いと考え、土台と狛犬の衝突効果を考慮して最終的に周期 2秒に対して 400 gal 程度の値を得ている。この仮定は石が最も速く飛ぶ場合であり、逆に求める地面の速度、加速度は最も小さい場合である。石と土の反発係数は 0 に近いと思われるが伊藤らにならって、ここでは 0.3 とした。この場合も、その分だけ地動速度、加速度を小さく見積もったことになる。参考のため、松澤<sup>10)</sup>の最終式を記しておく。

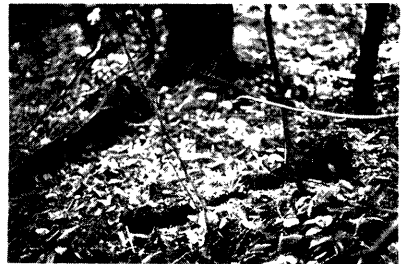
Photo. 2 Example of a half buried fallen-tree bounced out from its former seat

Photo 2 の倒木は C 地域で見つけたものである。時間的制約で詳しい計測は行ななかったが、長さ約 120 cm、直径は太いところで 20 cm 以上あった。地面の傾斜は右下の方向に下がっており、着地した地点は右の元の穴より高く、転がったとは考えられない。穴との距離は 1 m 以上あった。この倒木は倒れてから長い年月を経たらしく、上部は苔むしていた。

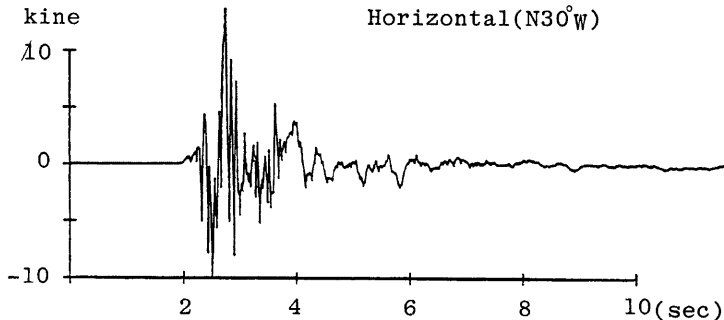
しかし、ここでわかっているのは石の飛んだ距離 ( $\xi, \eta$ ) だけであり、入射波の周期は不明である。そこで、採用すべき周期の目安を得るために、Fig. 4 に1984年10月3日に起きた余震 (M 5.3, JMA) の水平成分 (N 30° W) の記録を示す。これは、村松が本震の震央から約 4 km 東に離れた牧尾ダムで行っている強震計 (速度型、0.5 V/kine) 3成分観測の記録の一つである。(S-P) time は0.3秒でほとんど真下 (深さ 2

Fig. 4 Velocity seismogram of horizontal component (N30°W) for the aftershock of October 3, 1984 (M=5.3) recorded at Makio-dam. The shock occurred nearly right below the observation site.

km 以内)の地震であるが、記録から約 10 Hz と 1.5 Hz の周波数が卓越していることがわかる。さらに、1971年サンフェルナンド地震<sup>15)16)</sup>、1976年ガズリ地震<sup>17)</sup>および1979年インペリアル溪谷地震<sup>18)</sup>の震央付近で得られた 1g を越える加速度計記録によれば、その周波数は 5~10 Hz である。したがって、地動の周波数を 2~10 Hz と仮定することは妥当であると思う。Table 1 に示したように、これらの周波数で地面が振動したとすれば、地動速度は 325~196 cm/s、加速度は 4.2~12.5 g という大きな値になる。

次に問題になるのは地震動の継続時間である。パルスのような瞬間的な衝撃力では粒度偏析現象は起こらない。継続時間に関する当地のデータはないが、現地の人々の話によれば非常に短かったようである。しかし、Fig. 4 で示した M5.3 の余震の記録をみれば、大加速度は 1.5 秒近く続いていることがわかる。本震とこの現象が生じた地表との距離は、Fig. 4 の記録をとった牧尾ダムとこの余震の距離とほとんど同等であると考えられる上に、本震のエネルギーはこの余震にくらべて 200 倍近く大きいことを考えれば、大加速度の継続時間は 2～3 秒はあったと思われる。さらに、2.2 節で引用した過去の地震の震央近くでの加速度計記録<sup>15)16)17)18)</sup>をみても、大加速度は 2 秒近くは継続している。一方、諏訪 (私信) によれば、加速度が 10g 以上になれば粒度偏析現象は数秒で起こりうるとのことであった。しかも、今回の現象に関しては、粒度偏析現象は完成している必要は全くない。すなわち、振動の継続時間が短かいために我々の見た現象が過程の途中であったとしてもよく、ただ地割れの中が異常な状態になっておれば充分である。

では、何故大加速度が推定された震央付近の集落は地震によって倒壊しなかったのだろうか。調査の印象では、建造物が倒れるかどうかは、構造上の要素が大きく左右すると思われる。実際、3.2 節で記したように「やまめ」荘の主人は「家はかなり傾いたが倒れはしなかった。しかし、家の中の建具や家具はほとんど飛び散っていた。家は一ヶ月ぐらいでだんだんと復元してきた。」と述べていた。また集落の中の墓石で飛んだのではないかとと思われるものもかなりあった。しかし、家が倒れなかった原因はこれだけではなく、振動の継続時間が非常に短かった (2~3 秒) ことも一因であると思う。さらに、大加速度を発生したのは、Fig. 4 の記録からもわかるように 10 Hz 程度である。梅田ら<sup>24)</sup> は、日本海中部地震などの記録の解析から、周波数の地震規模依存性について調べ、低周波側のスペクトルピークは、従来言われているように  $f^{-3}$

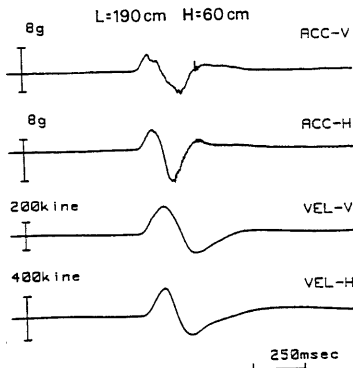
実験結果の一例を Fig. 5 に示す。重さ 0.3 kg の石が水平に 1.9 m、高さ 0.6 m 飛んだ場合の加速度波形と速度波形である。石の下にはクッションが敷かれていた。この例では、加速度の周波数は約 4 Hz であり、上下に 8 g、水平に約 9 g であった。上下水平の加速度波形を積分して板の速度を求めたのが同図の下部に示した 2 つの波形である。上下に 300 cm/s、水平に 400 cm/s となっている。

Fig. 5 Record of acceleration and velocity obtained from a simple experiment in which a stone was thrown off from a board with vertical and horizontal accelerometers in order to check the actual high acceleration of the ground motion

板に粘着した粘土はうまく飛ばすことができなかった。また、石の形状によっては板の上を滑った場合もあった。現実にはこのような物体もあったと思われる。しかし、水平距離と高さが同じだけ飛んだ場合は、各種の組み合わせ（クッションのあるなし、物体の種類、形、大きさ）にかかわらず、速度、加速度共ほぼ一定であった。以上の実験結果は、前節で推定した速度、加速度の値が非現実的なものではないことを示している。
