1992年インドネシア・フローレス島地震津波 及び1993年北海道南西沖地震津波の調査

河田 恵 昭

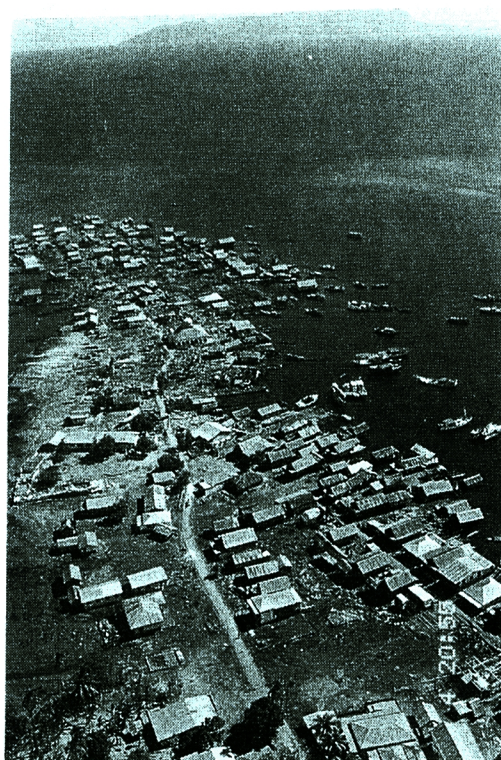
Photo 1 Aerial view of Wuring village damaged by tsunamis.

(1)ウリン（Wuring）地区：**Photo 1**はヘリコプターで上空から撮影したものであり、空地の大部分は津波で流失もしくは全壊した住居跡である。ここの住居は、**Photo 2**からわかるように、ほとんどが竹と木材による高床式で、地上1.2ないし1.5m付近に床がある。写真からわかるように、歯抜け状に家屋流失・全壊被害が表れているのは、海岸際で局所的に床まで津波で浸水した（したがって、津波による浸水深は1m強となる）家屋が破壊され、それがドミノのように隣接の家屋を破壊していったところである。また、係留されていた木造漁船が津波で打ち上げられて、家屋に衝突してこれを破壊し、やはり前述したと同じ過程で被害が伝播したものと推定される。なお、この半島状に突き出た地区の沖には東西に島があり、ここで回折した津波が東西両方向から来襲しており、アンケートに答えてくれた住民の多くはこれを2波と証

対策は、現地の風土と経済事情を考慮して、床の高さを現状より50cm程度あげることと、漁船の泊地の整備が考えられる。

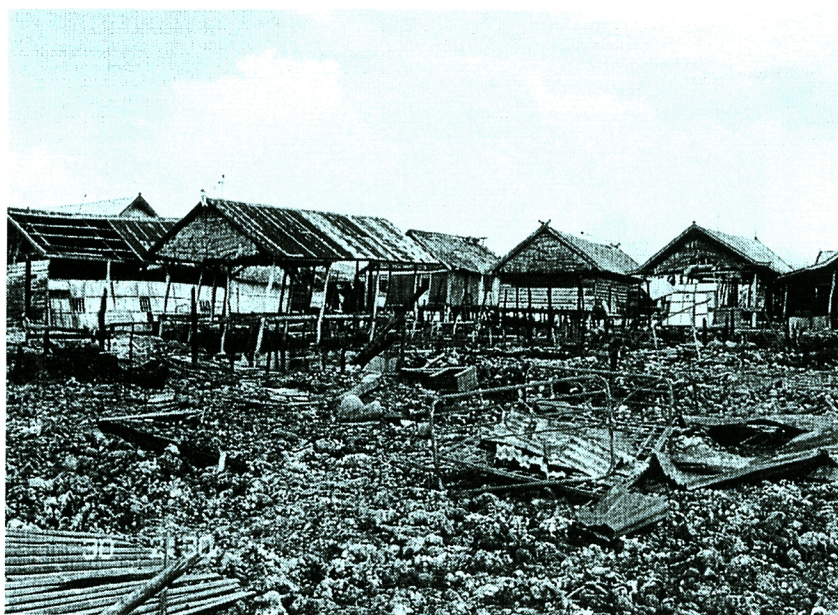
Photo 2 Ruined wooden-made houses of high floor type.

言している。津波の波高は3m程度で、とくに西方向からの津波は、この半島の西側に広がった帽子のつば状のテラス地帯（幅約500m、当時の水深約1m）で少し増幅されたようで、東方向から来襲した津波による被害より大きい。流失せずに残ったモスクをはじめとする建物は、土台が高床式でなく、レンガ積みのような基礎をもつものであったが、津波による浸水と地震による壁の亀裂や屋根の落下などのため、建物として残ったものの、ほとんどが作り直す必要がある。ここでの（死亡リスク＝死者数／住民数）はおよそ100/1,400であった。

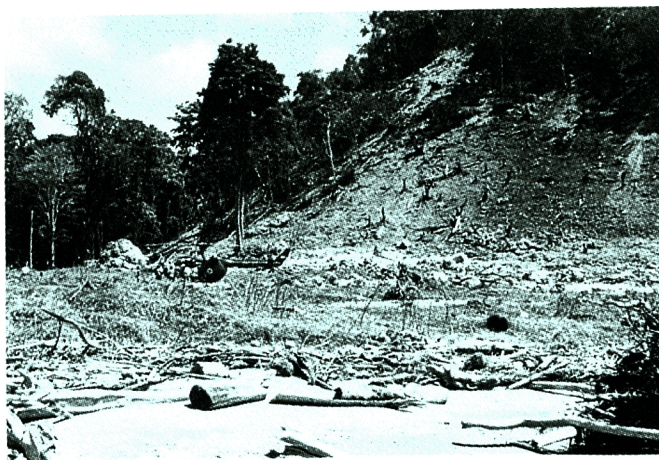
Photo 6 Side view of valley at which maximum tsunami runup height of 26.2m was recorded at Rian Kroko.

(3) リヤンクロコ地区 (Rian Kroko) : 今回の津波で最大の津波高 26.2m が測定された所である。住民の大半にあたる 137 人が死亡している。らっぱ状に沖に向かった地区であり、地震動も激しかったようで、大規模な山崩れや地滑りも多発しており、**Photo 6** の右手にもこれが撮影されている。津波対策は経済上の制約から立てようがないが、地震解析の成果などの援用を受けて、たとえば今後百年間は居住を許可し、それ以後は今回程度の規模の地震が起こるまで居住禁止するなどの行政指導も一案であろう。

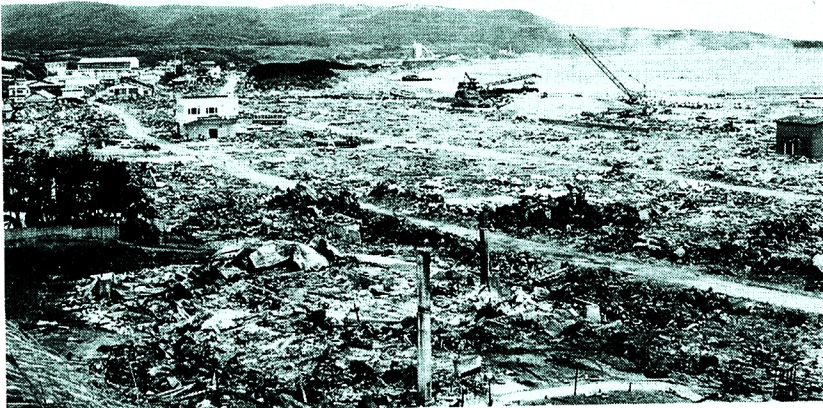
Photo 7 View of Aonae district, Okushiri Island.

(a) North-east area

(b) South-east area

今回の災害でもっとも特徴的な被災形態は、奥尻島青苗地区での津波による火災の発生であろう。これは、複合災害の典型例であるが、同じ例が1933年の昭和三陸津波によって釜石市でも同程度の規模で発生しており、何も目新しいことではない。前述したフローレス島地震津波でも、ウリン地区で津波によってやはり火災が発生している。**Photo 7**は青苗地区の被災直後の写真であるが、津波で洗い流された地区を示す(a)と焼失した地区を示す(b)とを比較すると、後者に電柱が多く残っていることに気がつく。このほかに、家屋の土台のボルトの状態などからも津波と火災のいずれが家屋の破損につながったかを明らかにすることができる。

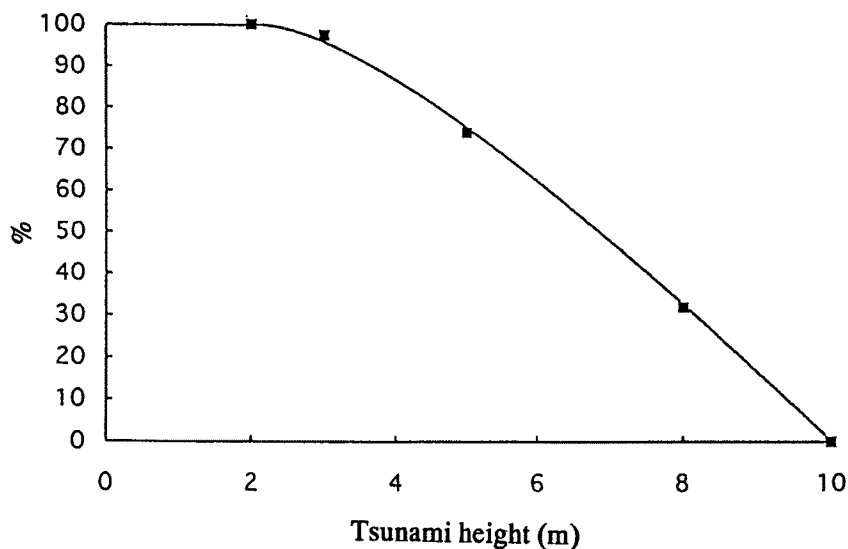
Fig. 6 Relationship between tsunami height and the ratio of number of fisher men who came at fishery harbor/their total number.

の結果から、全漁船のうち船主が港へ船を見に来た船の割合が、津波の高さとともにどのように変化したかを表したものである。

これらの表や図からもわかるように、津波高さが高くなるとともに船を見に行く割合は減少している。3 m以下の津波であれば、ほぼ100%、3~8mの津波であれば30~80%の船主が港へ集まっている。しかし、8 m以上の津波であれば、ほとんどの船主が船を見に行くことを諦めている。しかしながら、実際に船を見に行ったか否かは別として、とりあえず船を見るために港へ足を向けた船主の割合は、津波の高さに関係なく、ほぼ100%であった。つまり、船主や漁師は地震後とりあえず港まで行き、そこでさらに、船の係留状態などを確かめるために船のところへ行くか船を諦めて避難するかを判断していることになる。言い替えれば、これらの表や図は船主や漁師がどの程度の津波であれば命の危険を感じるかを表したものとさえ言えよう。ちなみに、漁港の船着場の海面からの高さは約1.5m程度であるので3 mの波高の津波が来れば、ほぼ確実に津波が陸上に遡上し、人的被害の発生する危険性がでてくる。

③船を見に来る人数: この地域に津波が来襲した場合の漁業関係者の行動が、日本海中部地震津波時に漁業関係者がとった行動と一致するものと仮定すれば、②の結果に、**Fig. 6**に示した各津波高さごとの船を
